Filialkirche St. Ägidius | St. Michael im Lungau, Land Salzburg

Außenfassade des Langhauses mit Turmflächen,

Sakristei sowie Innenbereich (Bodenöffnung Sakristei & Wandverbau Chorraum)

Restauratorische Befunderhebung zum Bestand

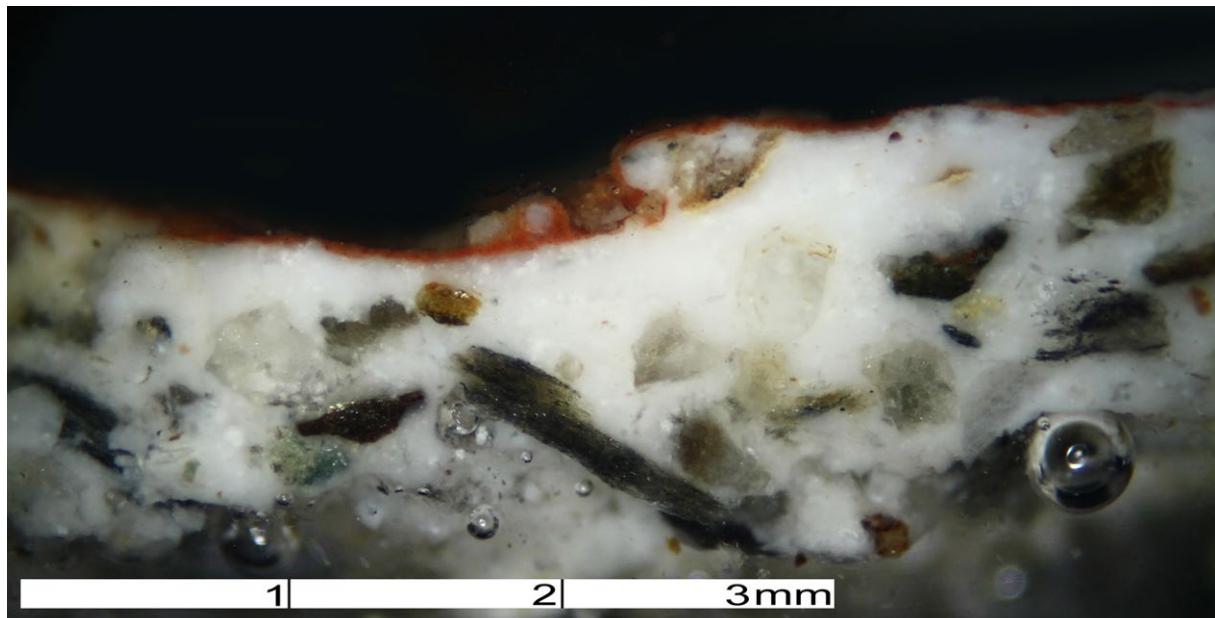
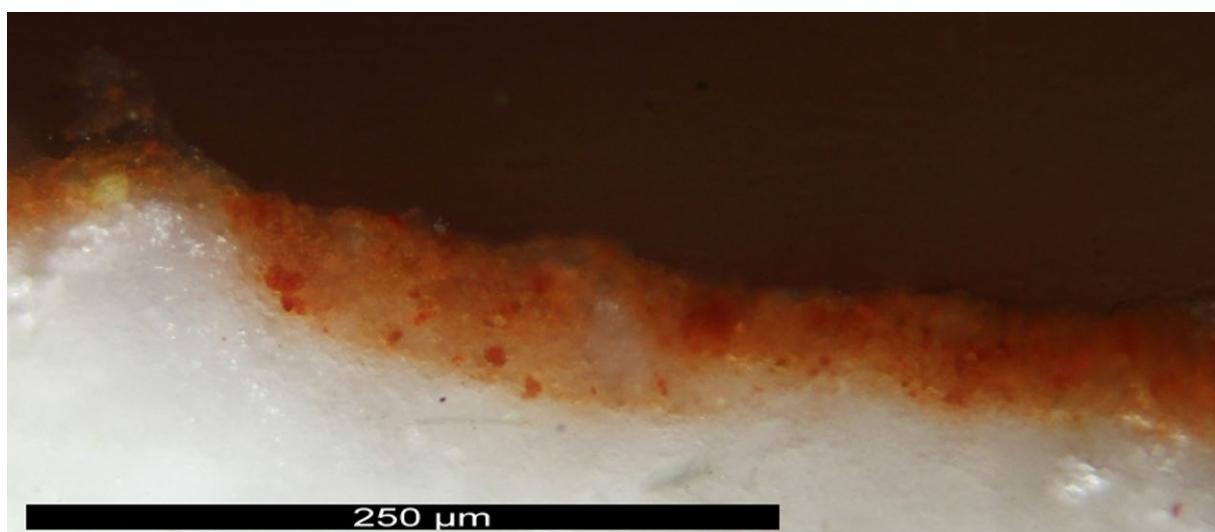
Probe R.01 Eckquaderung Turmanschluss, Langhaus Süd, rot

Kalkmörtel mit feiner Steinkörnung aus der Region (überwiegend silikatisch).

Fassung: Rot, Kalk, dünner Auftrag oder zurückgewittert, ausschließlich feine Eisenoxidrotpigmente.

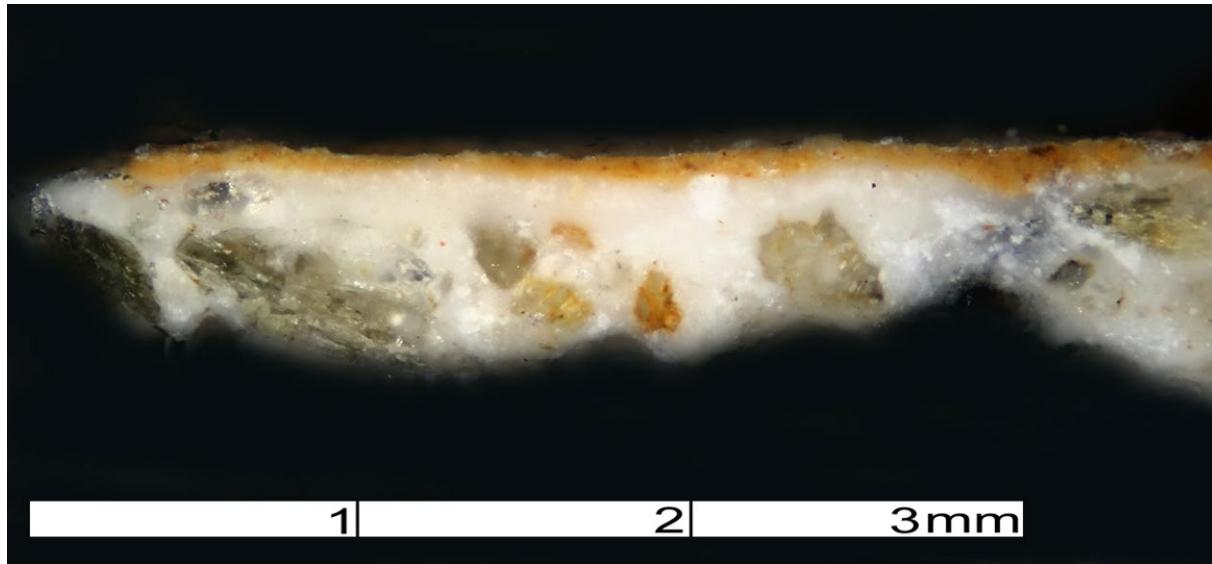
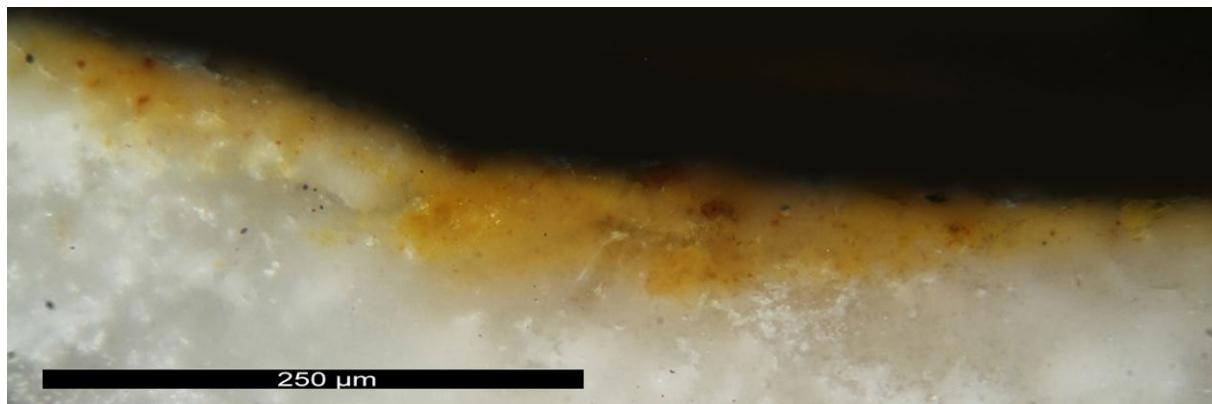
Probe R.02 Eckquaderung, Turm-Südseite, am Anschluss zum Langhaus

Kalkmörtel mit feiner Steinkörnung aus der Region (überwiegend silikatisch).

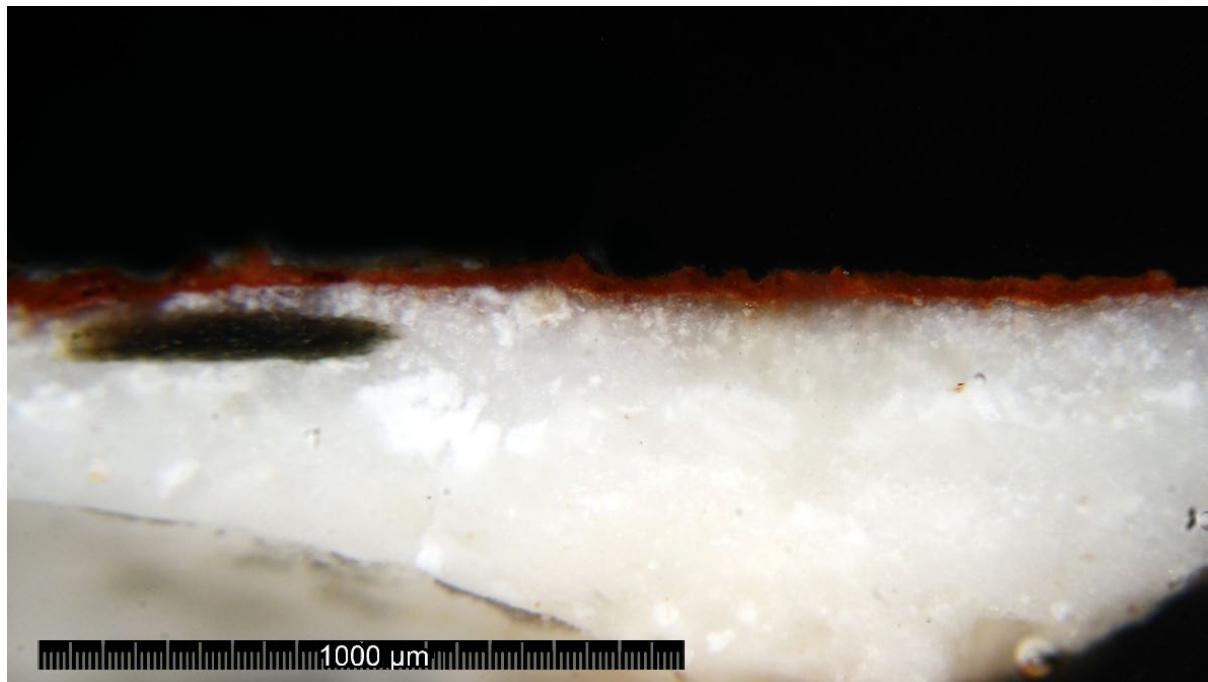
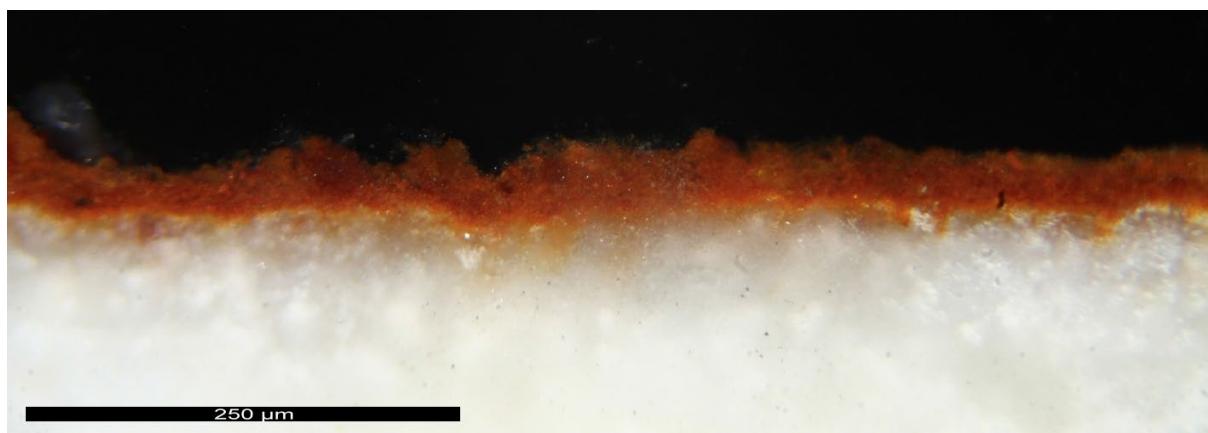
Probe R.03 Chorfenster an der Südseite, Rahmung, rot

Der Befund ist gleichartig wie Befund R.01.

Kalkmörtel mit feiner Steinkörnung aus der Region (überwiegend silikatisch).

Fassung: Rot, Kalk, dünner Auftrag oder zurückgewittert, ausschließlich feine Eisenoxidrotpigmente.

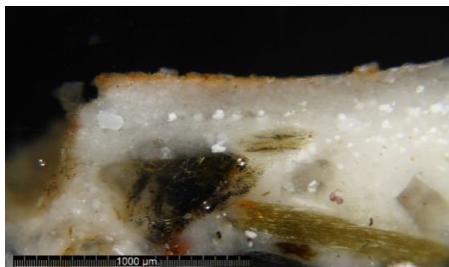
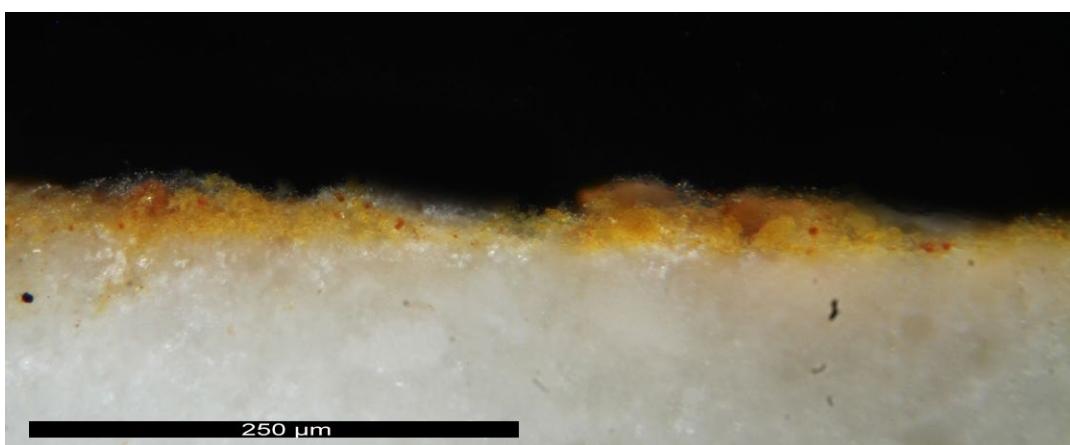
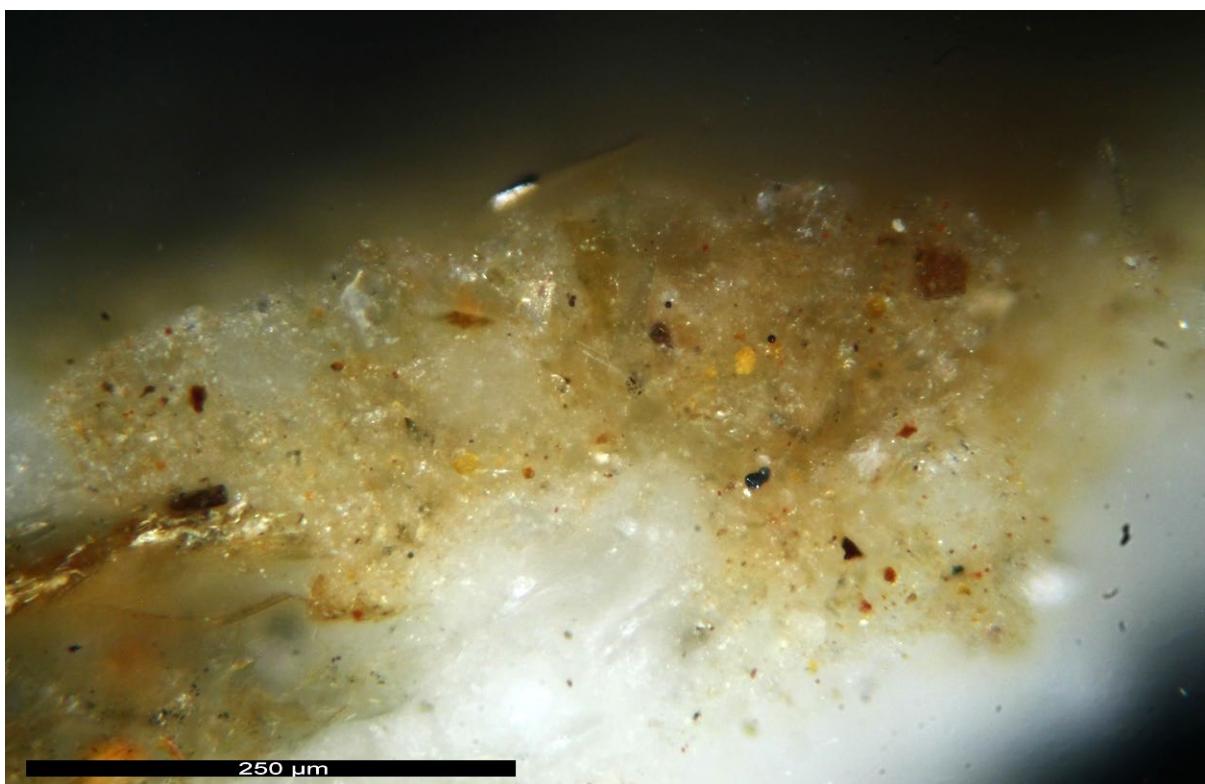
Probe R.04 Chorfenster an der Südseite, Rahmung, ocker

Kalkmörtel mit feiner Steinkörnung aus der Region (überwiegend silikatisch).

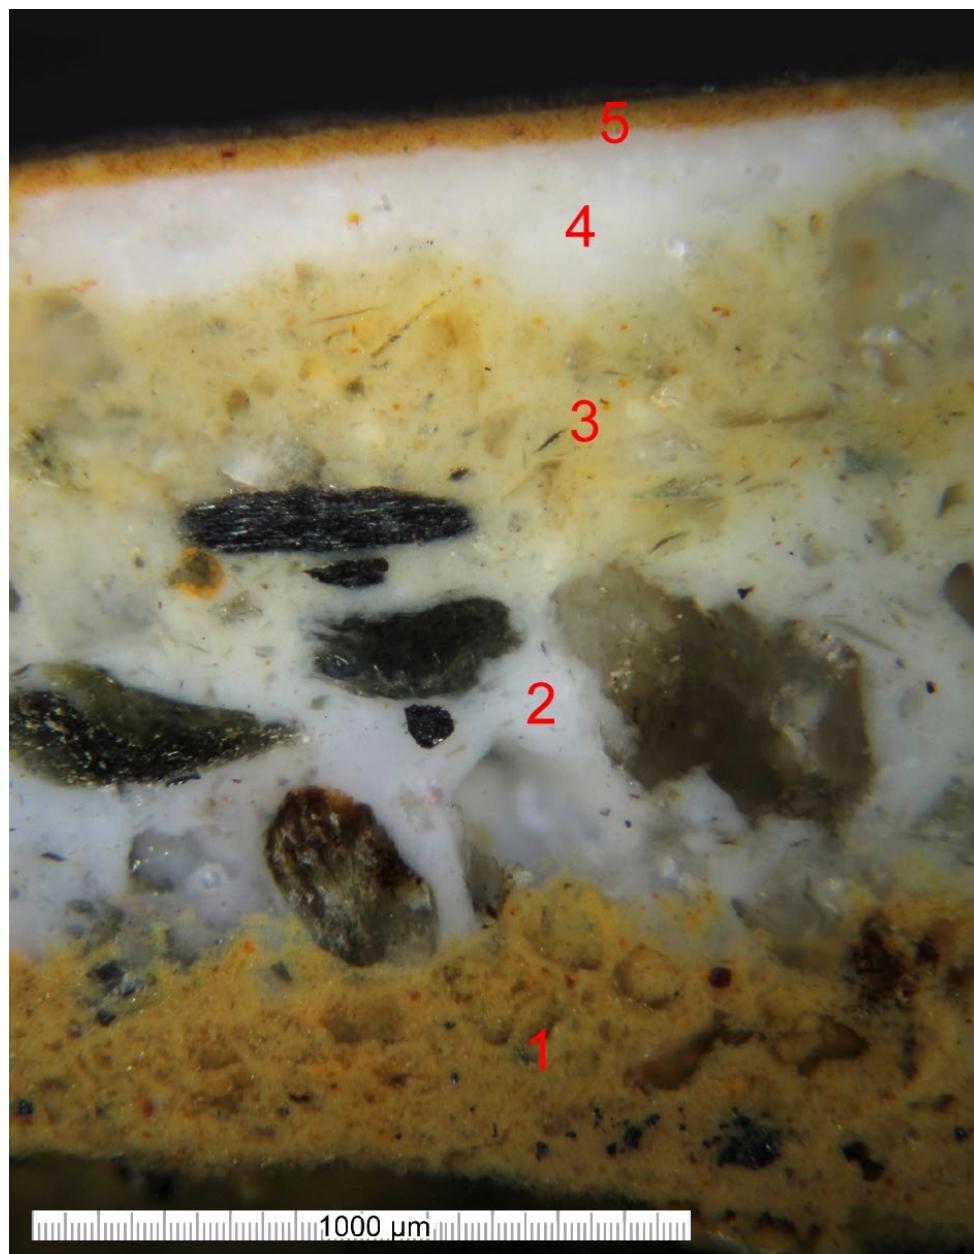
Probe EP.02 Westportal, Maßwerk, ocker

- 1 ocker, Kalk, dick, spätmittelalterlich, 16.Jh. ?
- 2 weiß, Kalk mit feiner Sandkörnung, vermutlich Grundierung für 3
- 3 hell-beigefarben, Kalk, barock ?
- 4 weiß, Kalk, Grundierung für 5
- 5 ocker, Kalk, dünn, historistisch, 2.H.19.Jh. ?

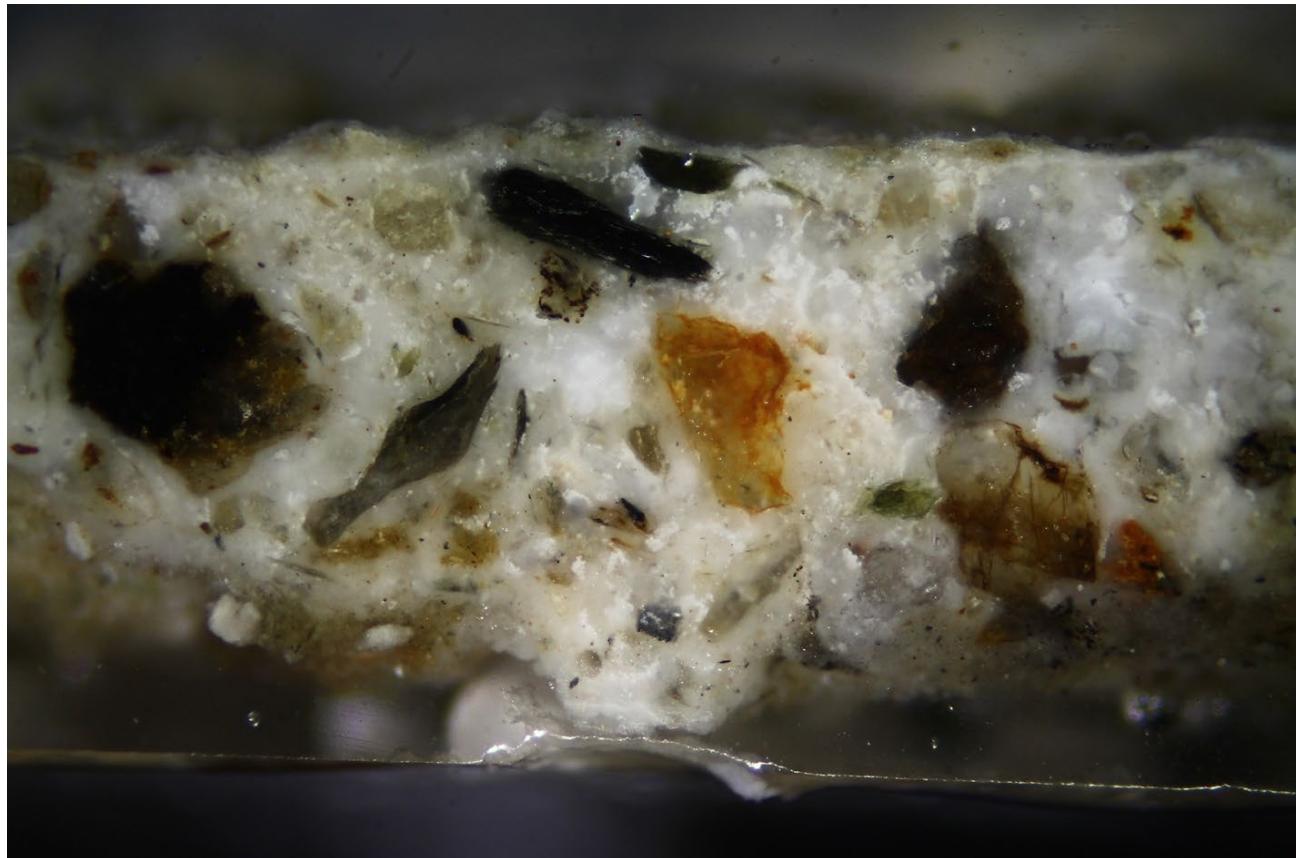
Probe EP.03 Westportal, barocke Schlämme am Maßwerk

Kalkschlämme ?, ziemlich viel Feinsand aus der Region, kantige, silikatische Körnung.

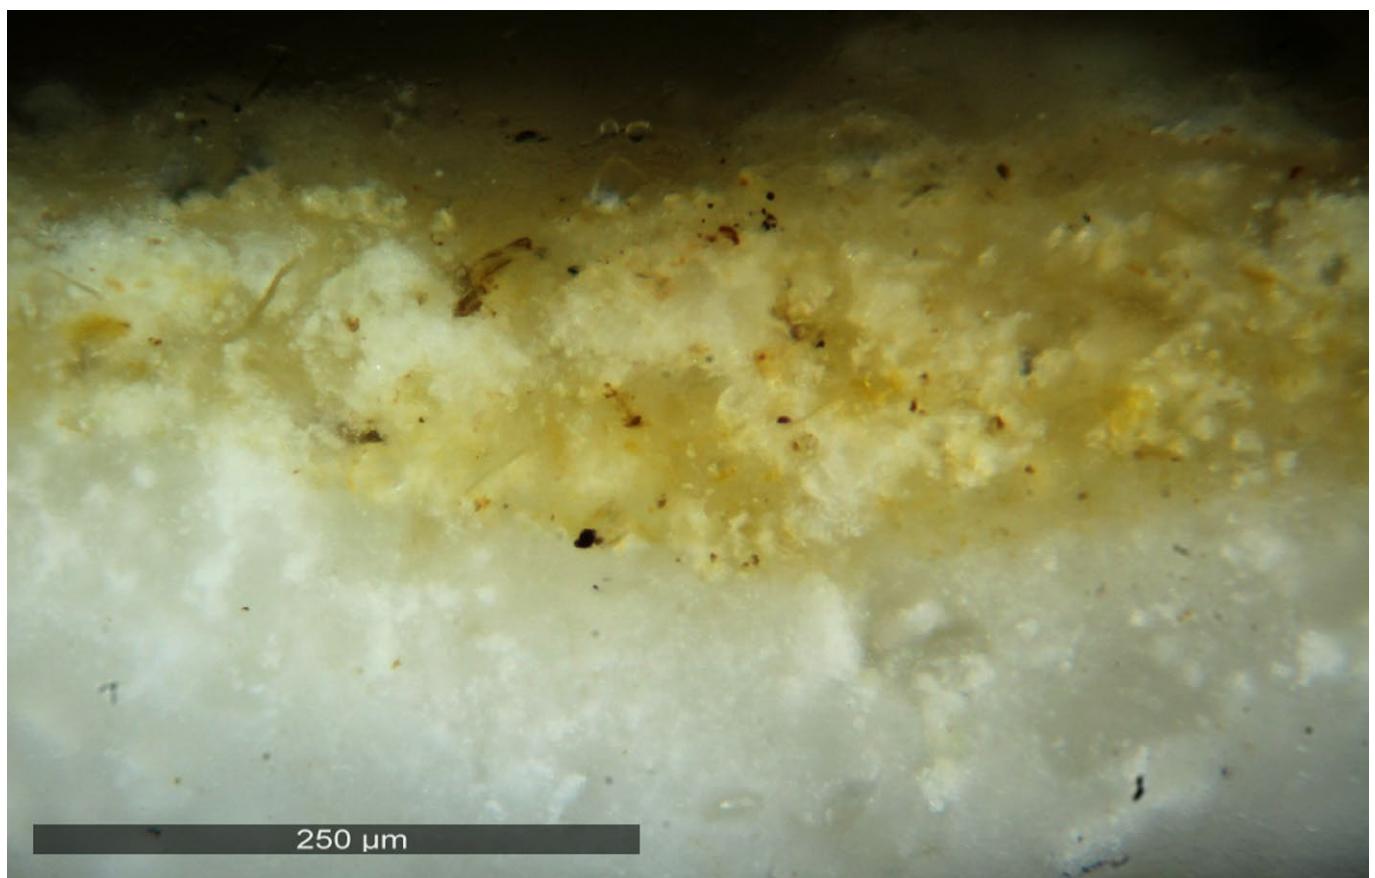
Probe MFO.01 Putz mit Anstrichen

Die beigefarbene Schicht zeigt im Anschliff keine eindeutige Pigmentierung. Was man sieht, schaut eher nach einer organischen Verunreinigung der Oberfläche aus.

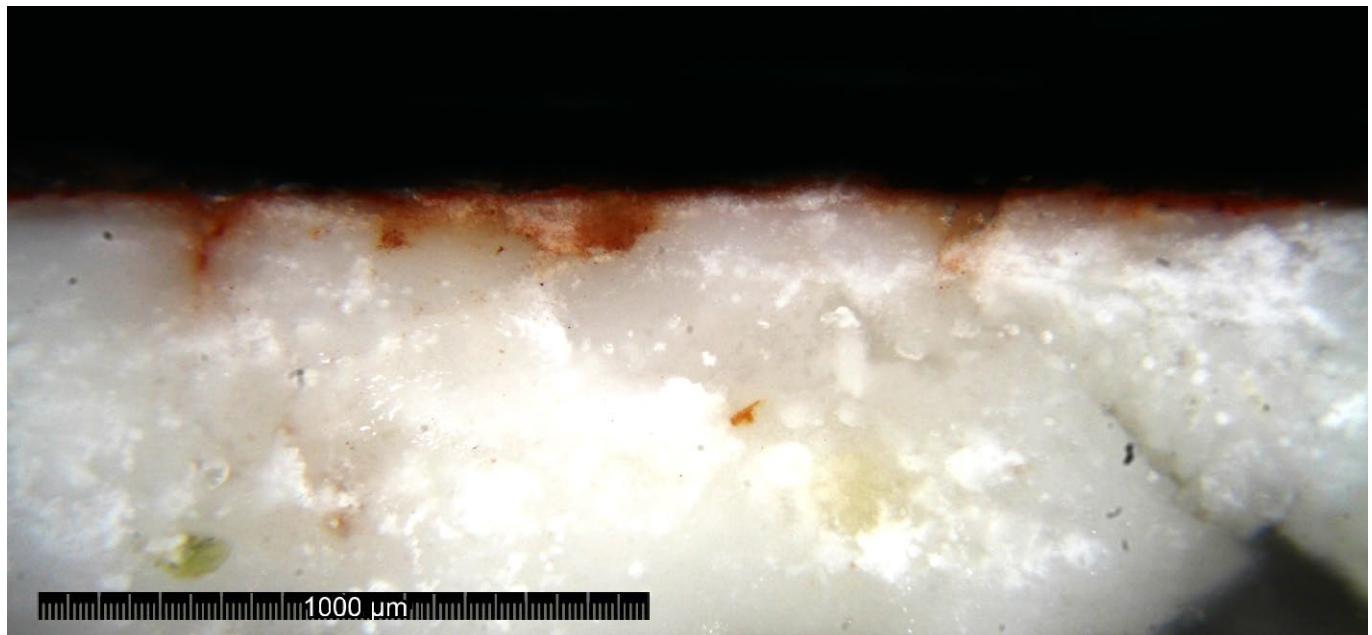
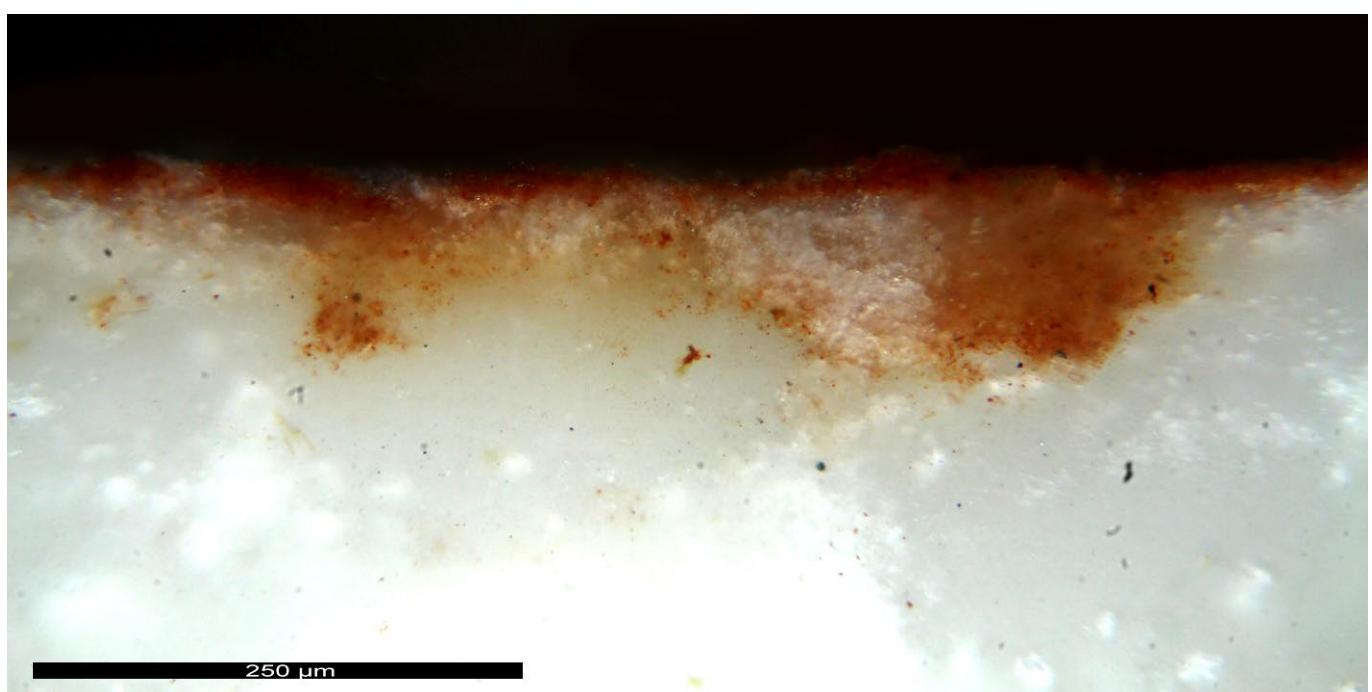
Probe S.01 Langhaus Süd, rechts, Fensterrahmung, Fugenstrich rot

Sehr dünne rote Kalkfarbe auf Kalkputz (zurückgewittert ?).

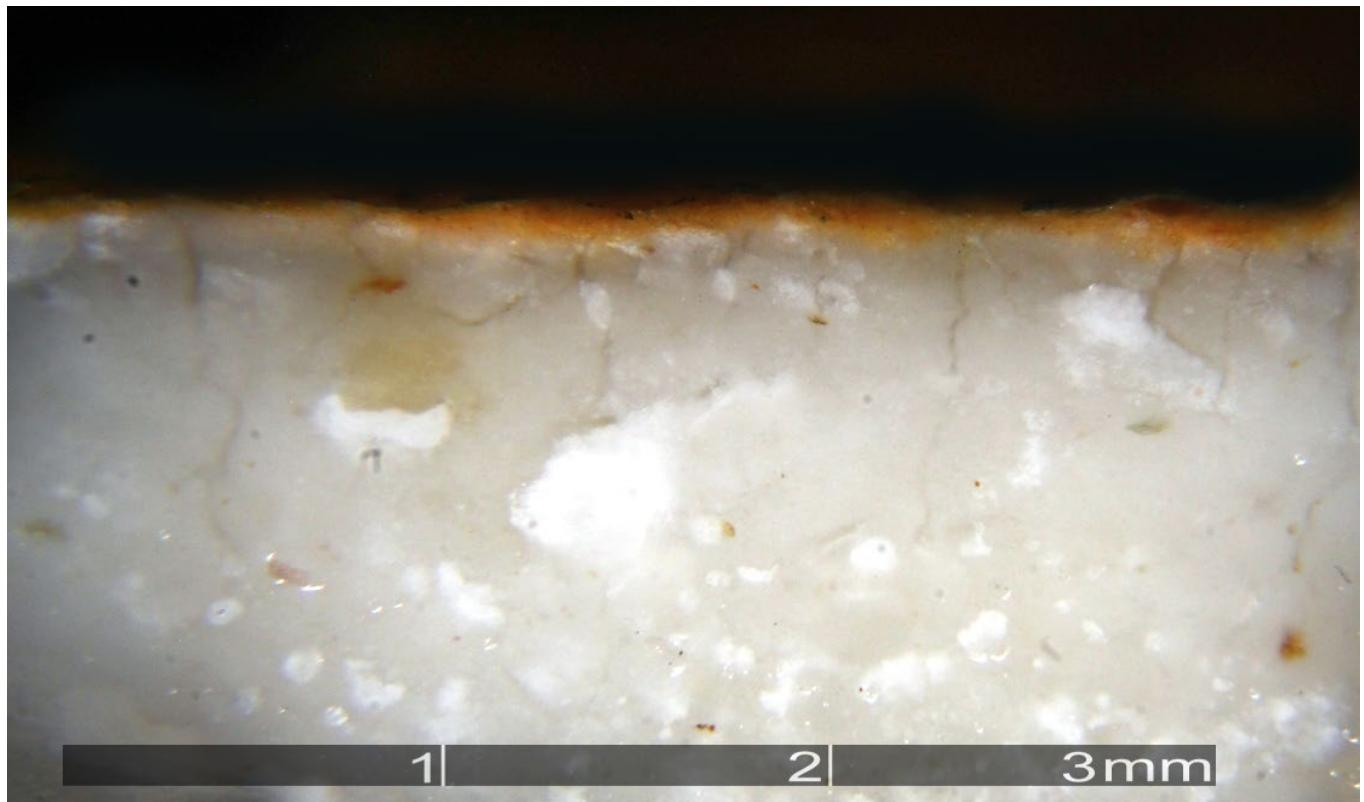
Probe S.04 Quaderfläche, Langhaus Süd, Ecke rechts

Befund gleichartig wie R.04.

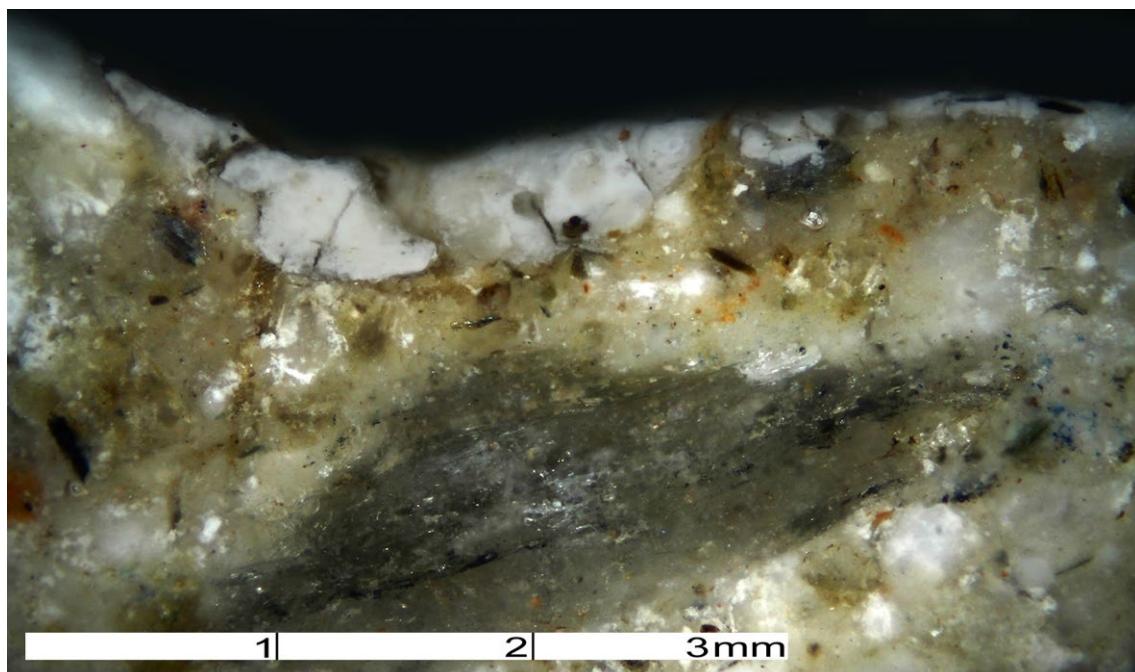
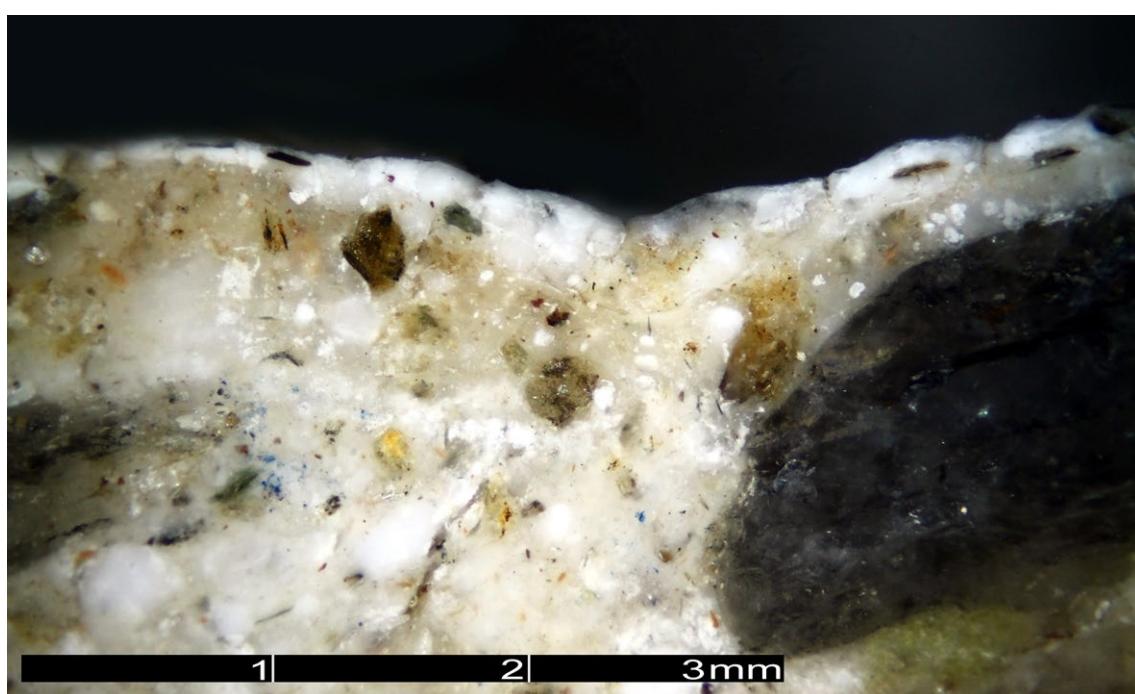
Probe B.01 Turm Südseite, Rieselputz

Kalkmörtel mit feiner, kantiger Steinkörnung aus der Region (überwiegend silikatisch).
Weiße unpigmentierte Kalktünche mit Schwundrissen.

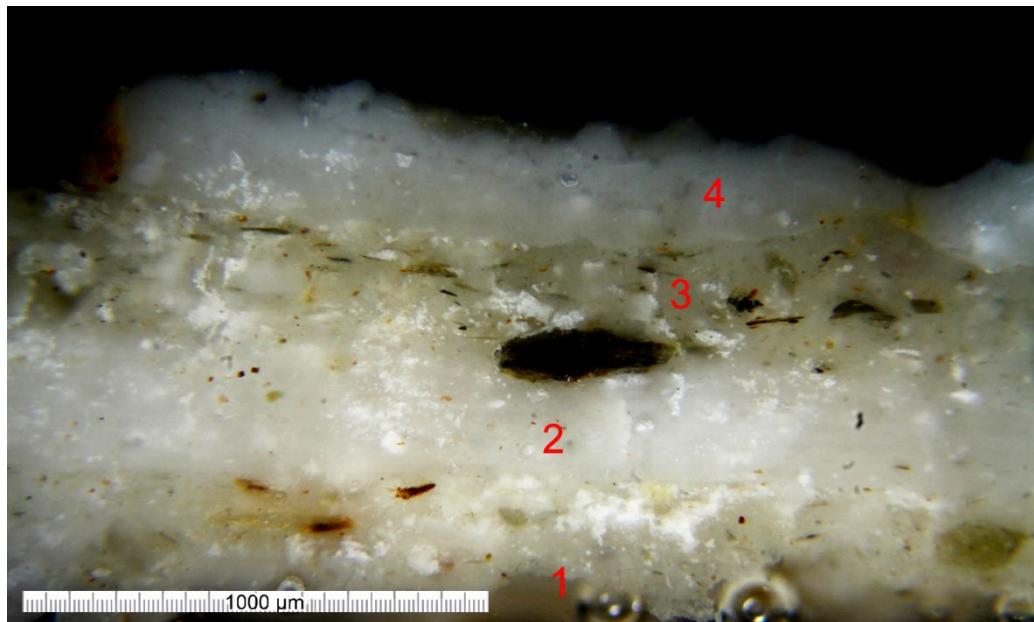
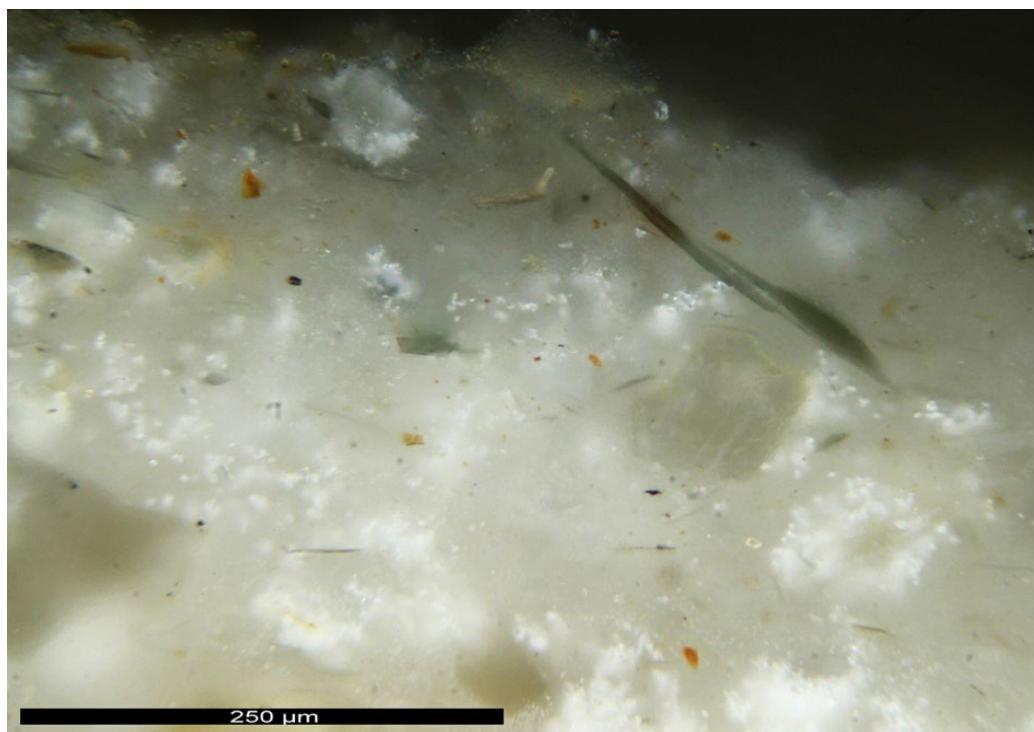
Probe B.02 Langhaus Süd, Quaderfläche

- 1 Kalkputz
- 2 weiß, unpigmentierte Kalktünche
- 3 weiß, Kalk, mit auffallend vielen Glimmerplättchen, die sich oberflächenparallel eingeregelt haben
- 4 weiß, unpigmentierter Kalk

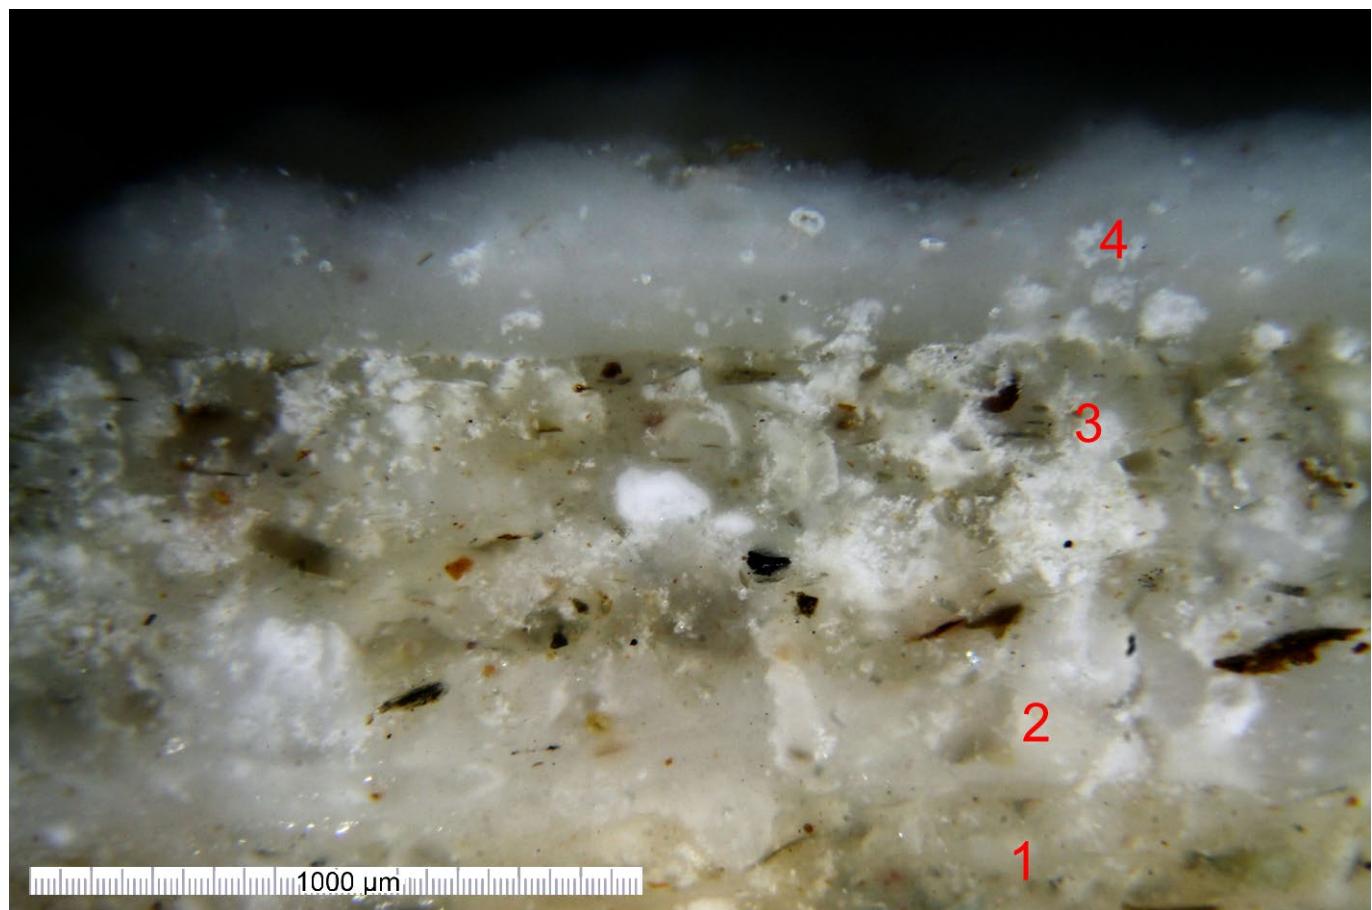
Probe B.03 Langhaus Süd, Fugenstrich von der Quaderung

Befund völlig gleichartig wie Befund B.02.

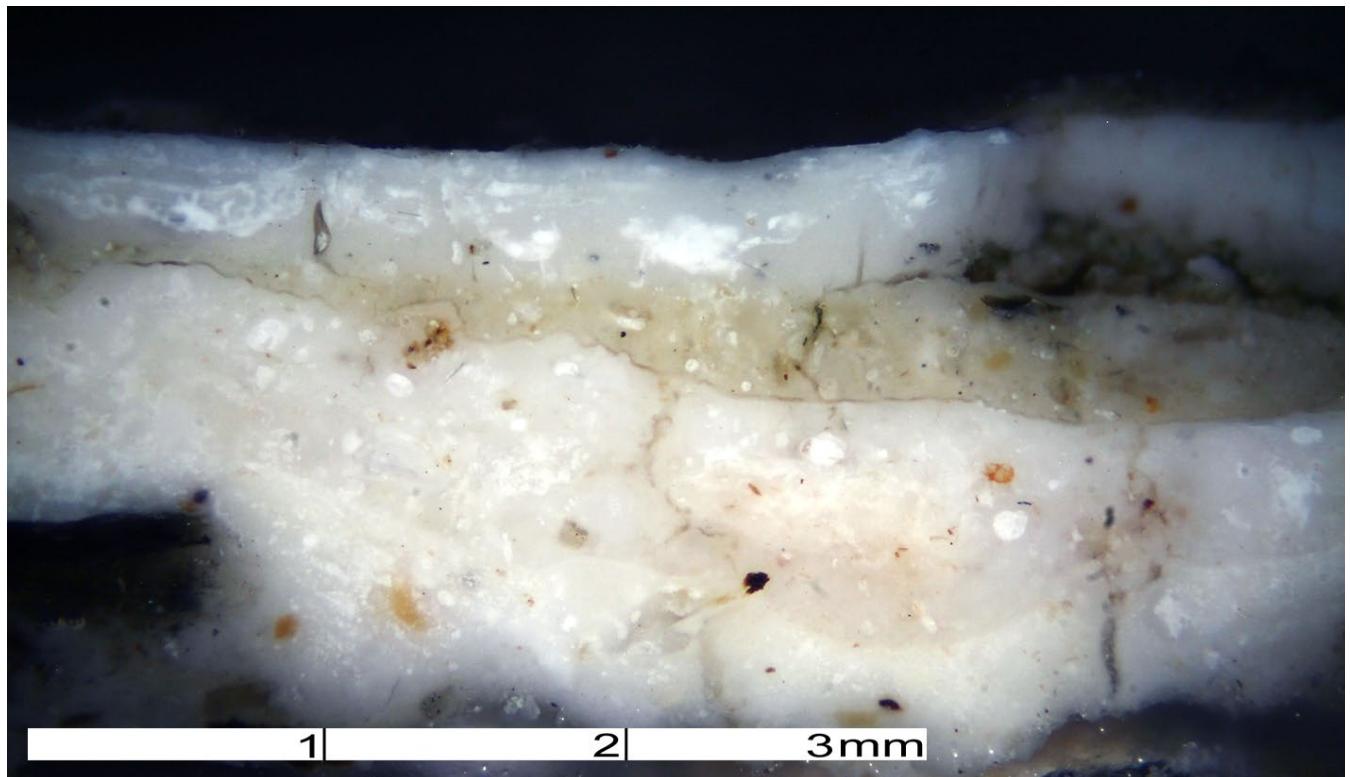
Probe B.05 Langhaus-Nullfläche

Drei weiße, unpigmentierter Kalkanstriche.

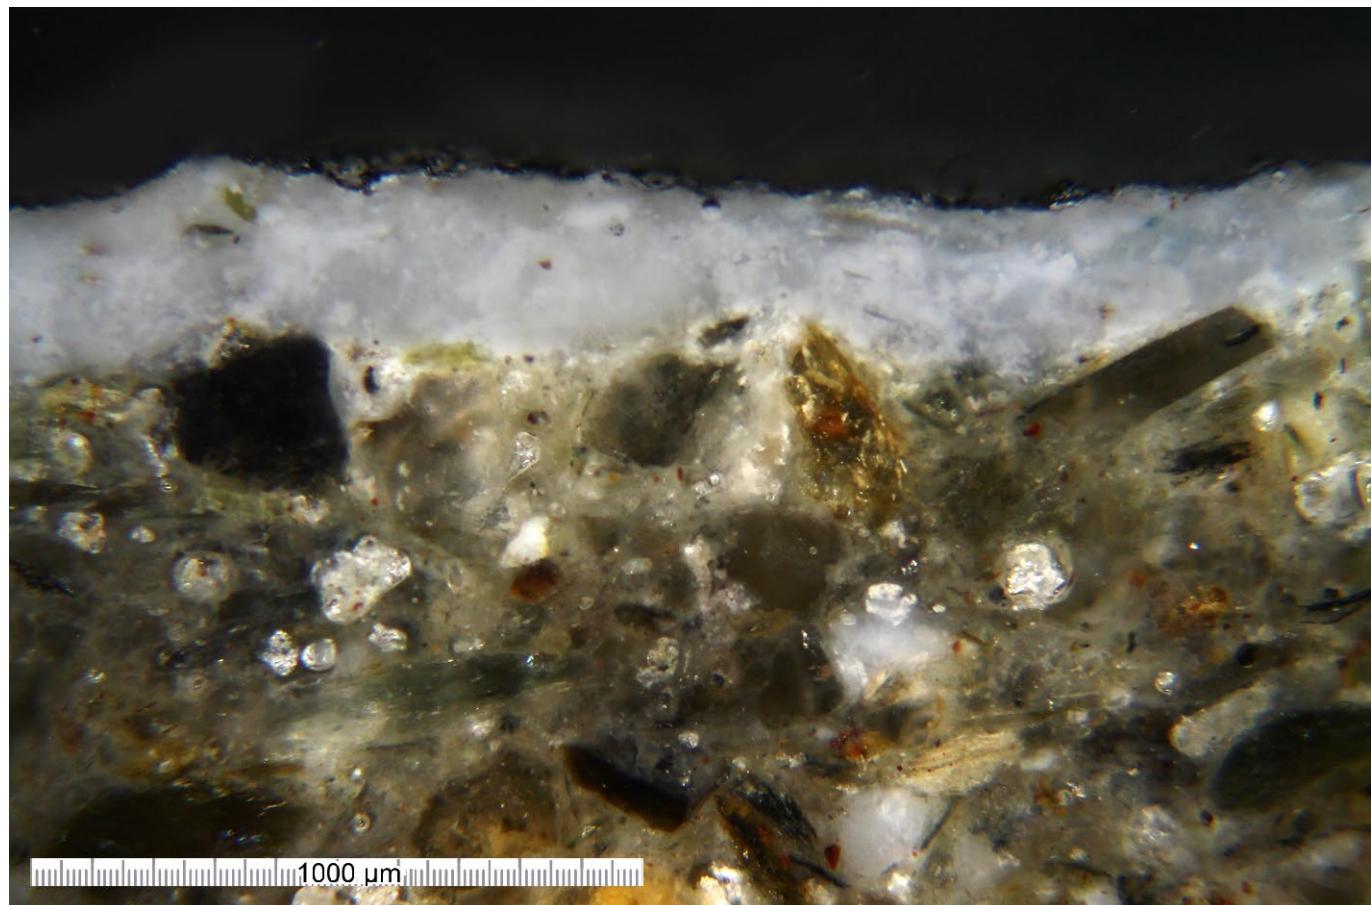
Probe H.02 Langhaus Nord, Nullfläche, geglättete Fugen

Kalkmörtel mit einem sehr dichten Gefüge, Körnung silikatisch, Gesteine aus der Gegend.

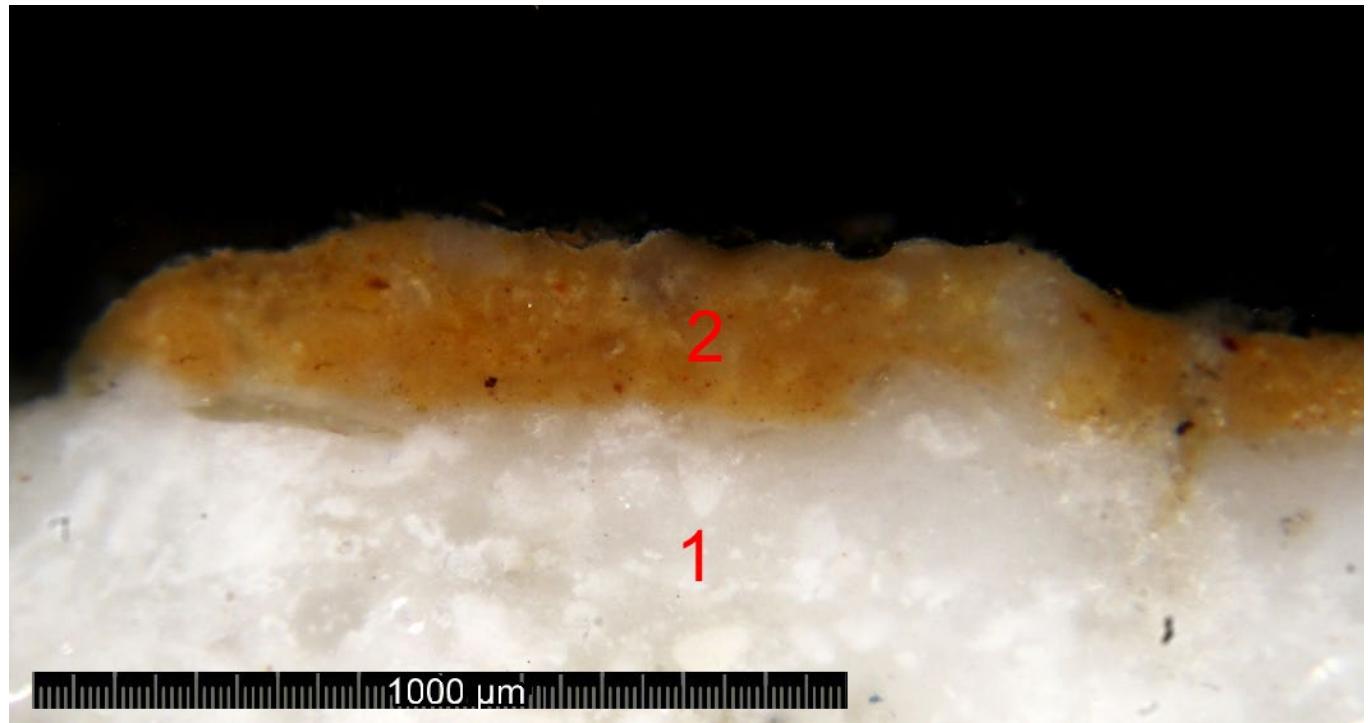
Probe H.03 Gliederung Fensterlaibung Ost

- 1 weiße Kalkgrundierung, wie in Probe H.01
- 2 rötlichocker (hell-terracottafarbene), Kalk, rote Eisenoxidpigmente und gelbe Eisenhydroxidpigmente, letztere sehr fein

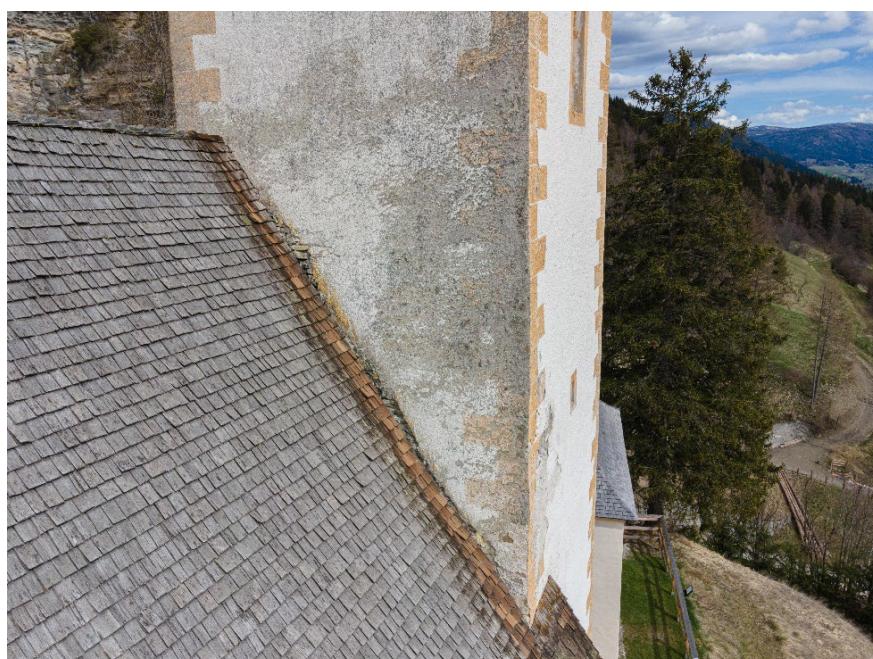
Bild: Detailaufnahme Westseite > Schadensbild

Großflächige Zementmörtelreparaturen an den Feuchtigkeitszonen, Rissreparaturen (im Zementputz) in den geglätteten Putzflächen Sakristei und Langhaus sowie an den Rieselputzflächen am Turm.

Die rezenten Zementüberputzungen sollten ehestmöglich im Vorfeld abgenommen werden, um v.a. die vorhanden bauschädlichen Mauersalze sowie die aufsteigende Feuchtigkeit zu reduzieren.

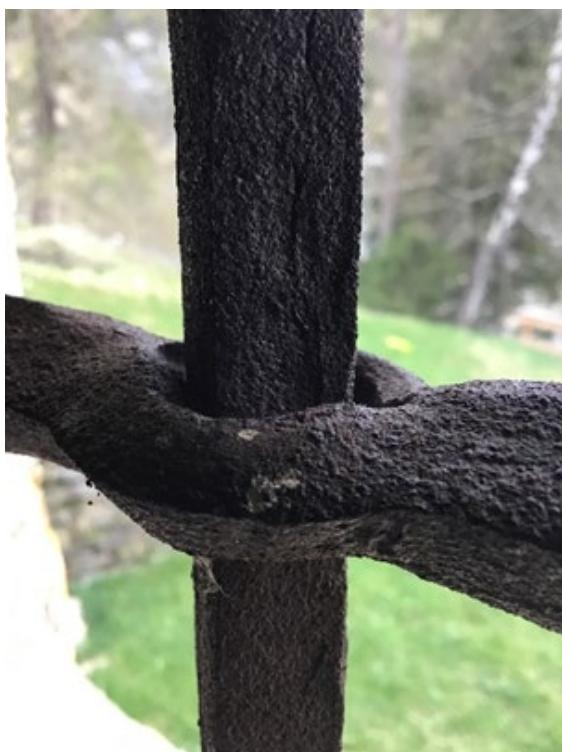
Barockes Stabgitterwerk gelocht (um 1650): Durchmesser Lochung 3cm, Tiefe Eisen: 2,2 cm

Bild: Detailaufnahme Stabgitterwerk um 1650

Im Zuge der lichtmikroskopischen Untersuchung der entnommenen Proben konnte nur Rost festgestellt werden.

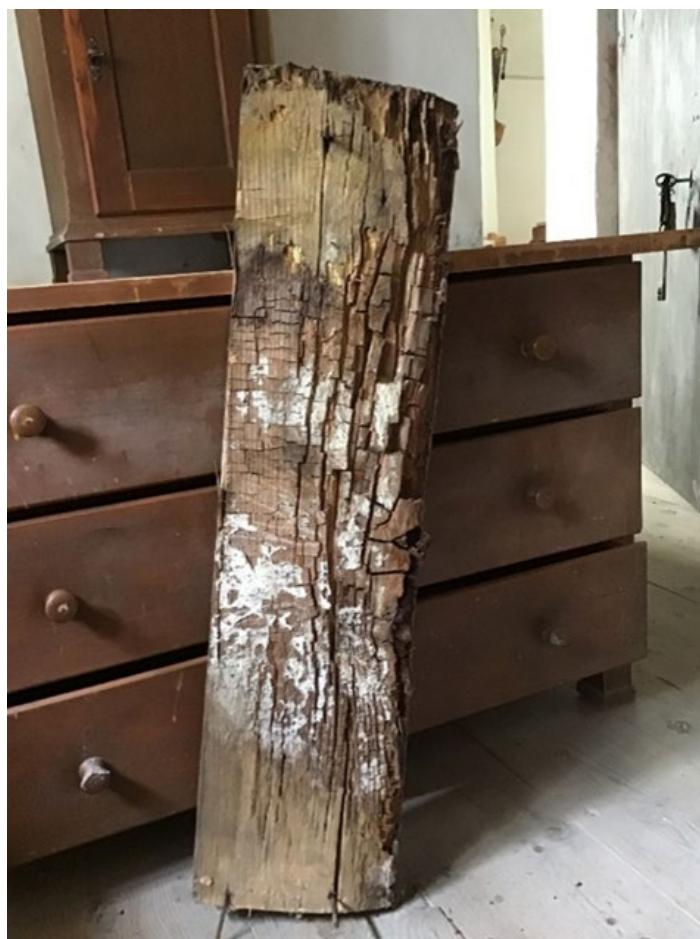
> stark durchfeuchtes Erdreich, die hölzerne Konstruktion (Auflager) zeigen sich stark verfault und zersetzt; der Bodenbelag ist unterseitig ebenfalls stark beschädigt. (siehe Fäulnis)

Bild: Detailaufnahme Bodenbelag aus der Bodenöffnung in der Sakristei > liegt direkt am Erdreich auf
