Filialkirche St. Ägidius | St. Michael im Lungau, Land Salzburg

Außenfassade des Langhauses mit Turmflächen,

Sakristei sowie Innenbereich (Bodenöffnung Sakristei & Wandverbau Chorraum)

Restauratorische Befunderhebung zum Bestand

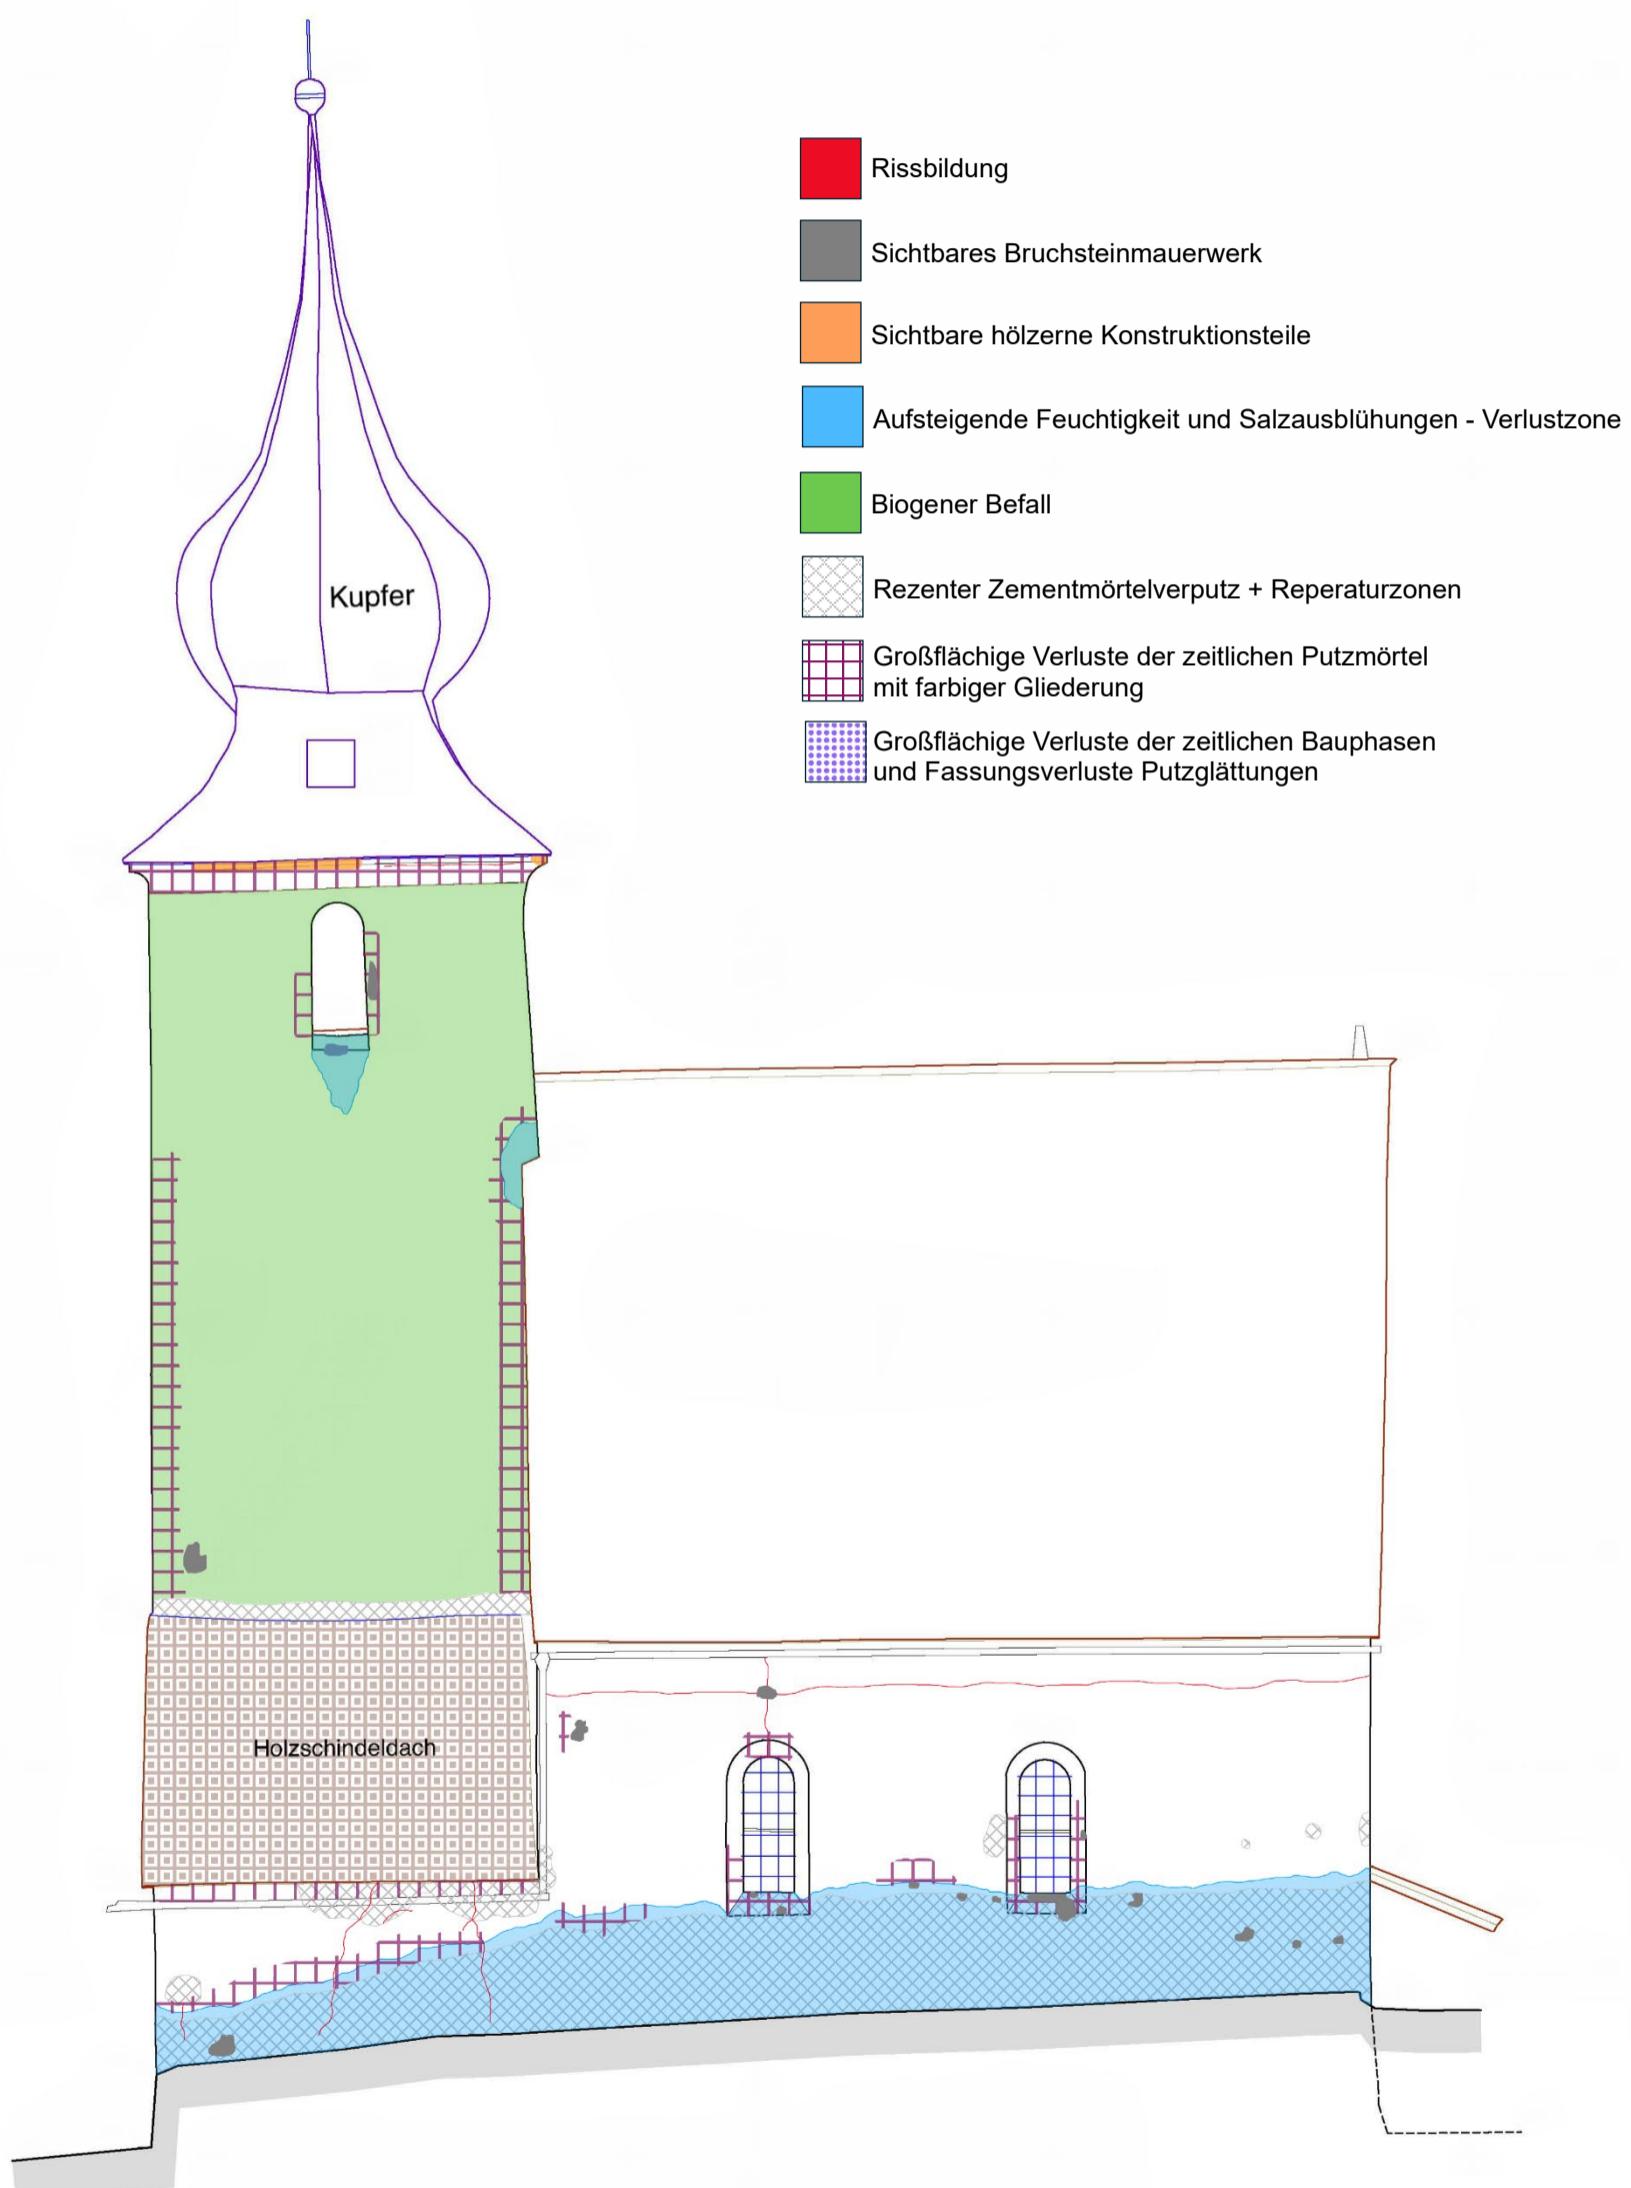
FILIALKIRCHE ST. ÄGIDIUS
SCHADENSKARTIERUNG
KARTIERUNGSPLAN NORDFASSADE
RESTAURATOR HEINZ MICHAEL

Hinsichtlich der Mängel an der einkragenden Nordwand Langhaus / Sakristei sollte v.a. bezüglich der Feuchtigkeitseinwirkung ein Konzept erarbeitet werden.

An den stark betroffenen Gebäudeteilen (Schäden) und stark bewitterten Flächen wäre das Augenmerk auf die Rissbildung zwischen Langhaus Nord und Turmseite Nord zu legen. Hier wäre eine Herstellung eines ident nachempfundenen Kalk- Trockenlöschungspaltes bzw. eine eingesumpfte Fettkalktünche denkbar.

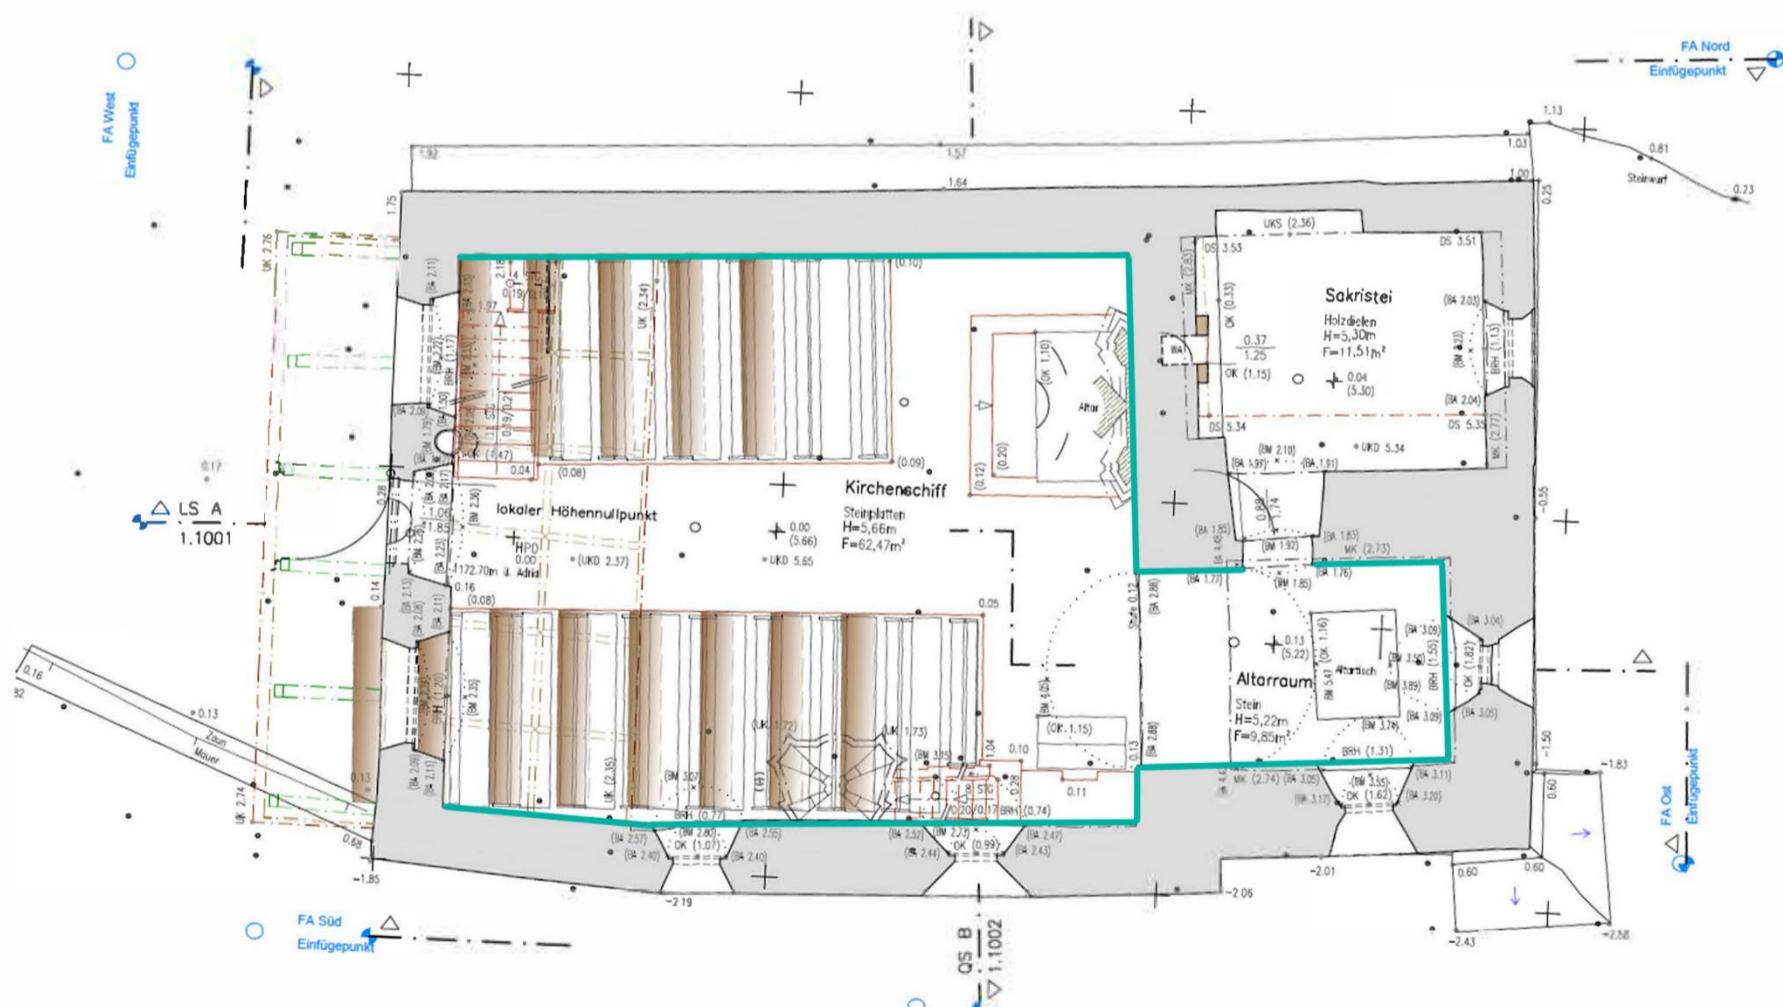
FILIALKIRCHE ST. ÄGIDIUS
VORKARTIERUNG DER ARCHITEKTUROBERFLÄCHE
KARTIERUNGSPLAN GRUNDRISS (BEREICH EB 00 EG)
RESTAURATOR HEINZ MICHAEL

Verlauf der Innenseitigen Heraktlithverbauung samt Zementmörtelglättung 1968/70

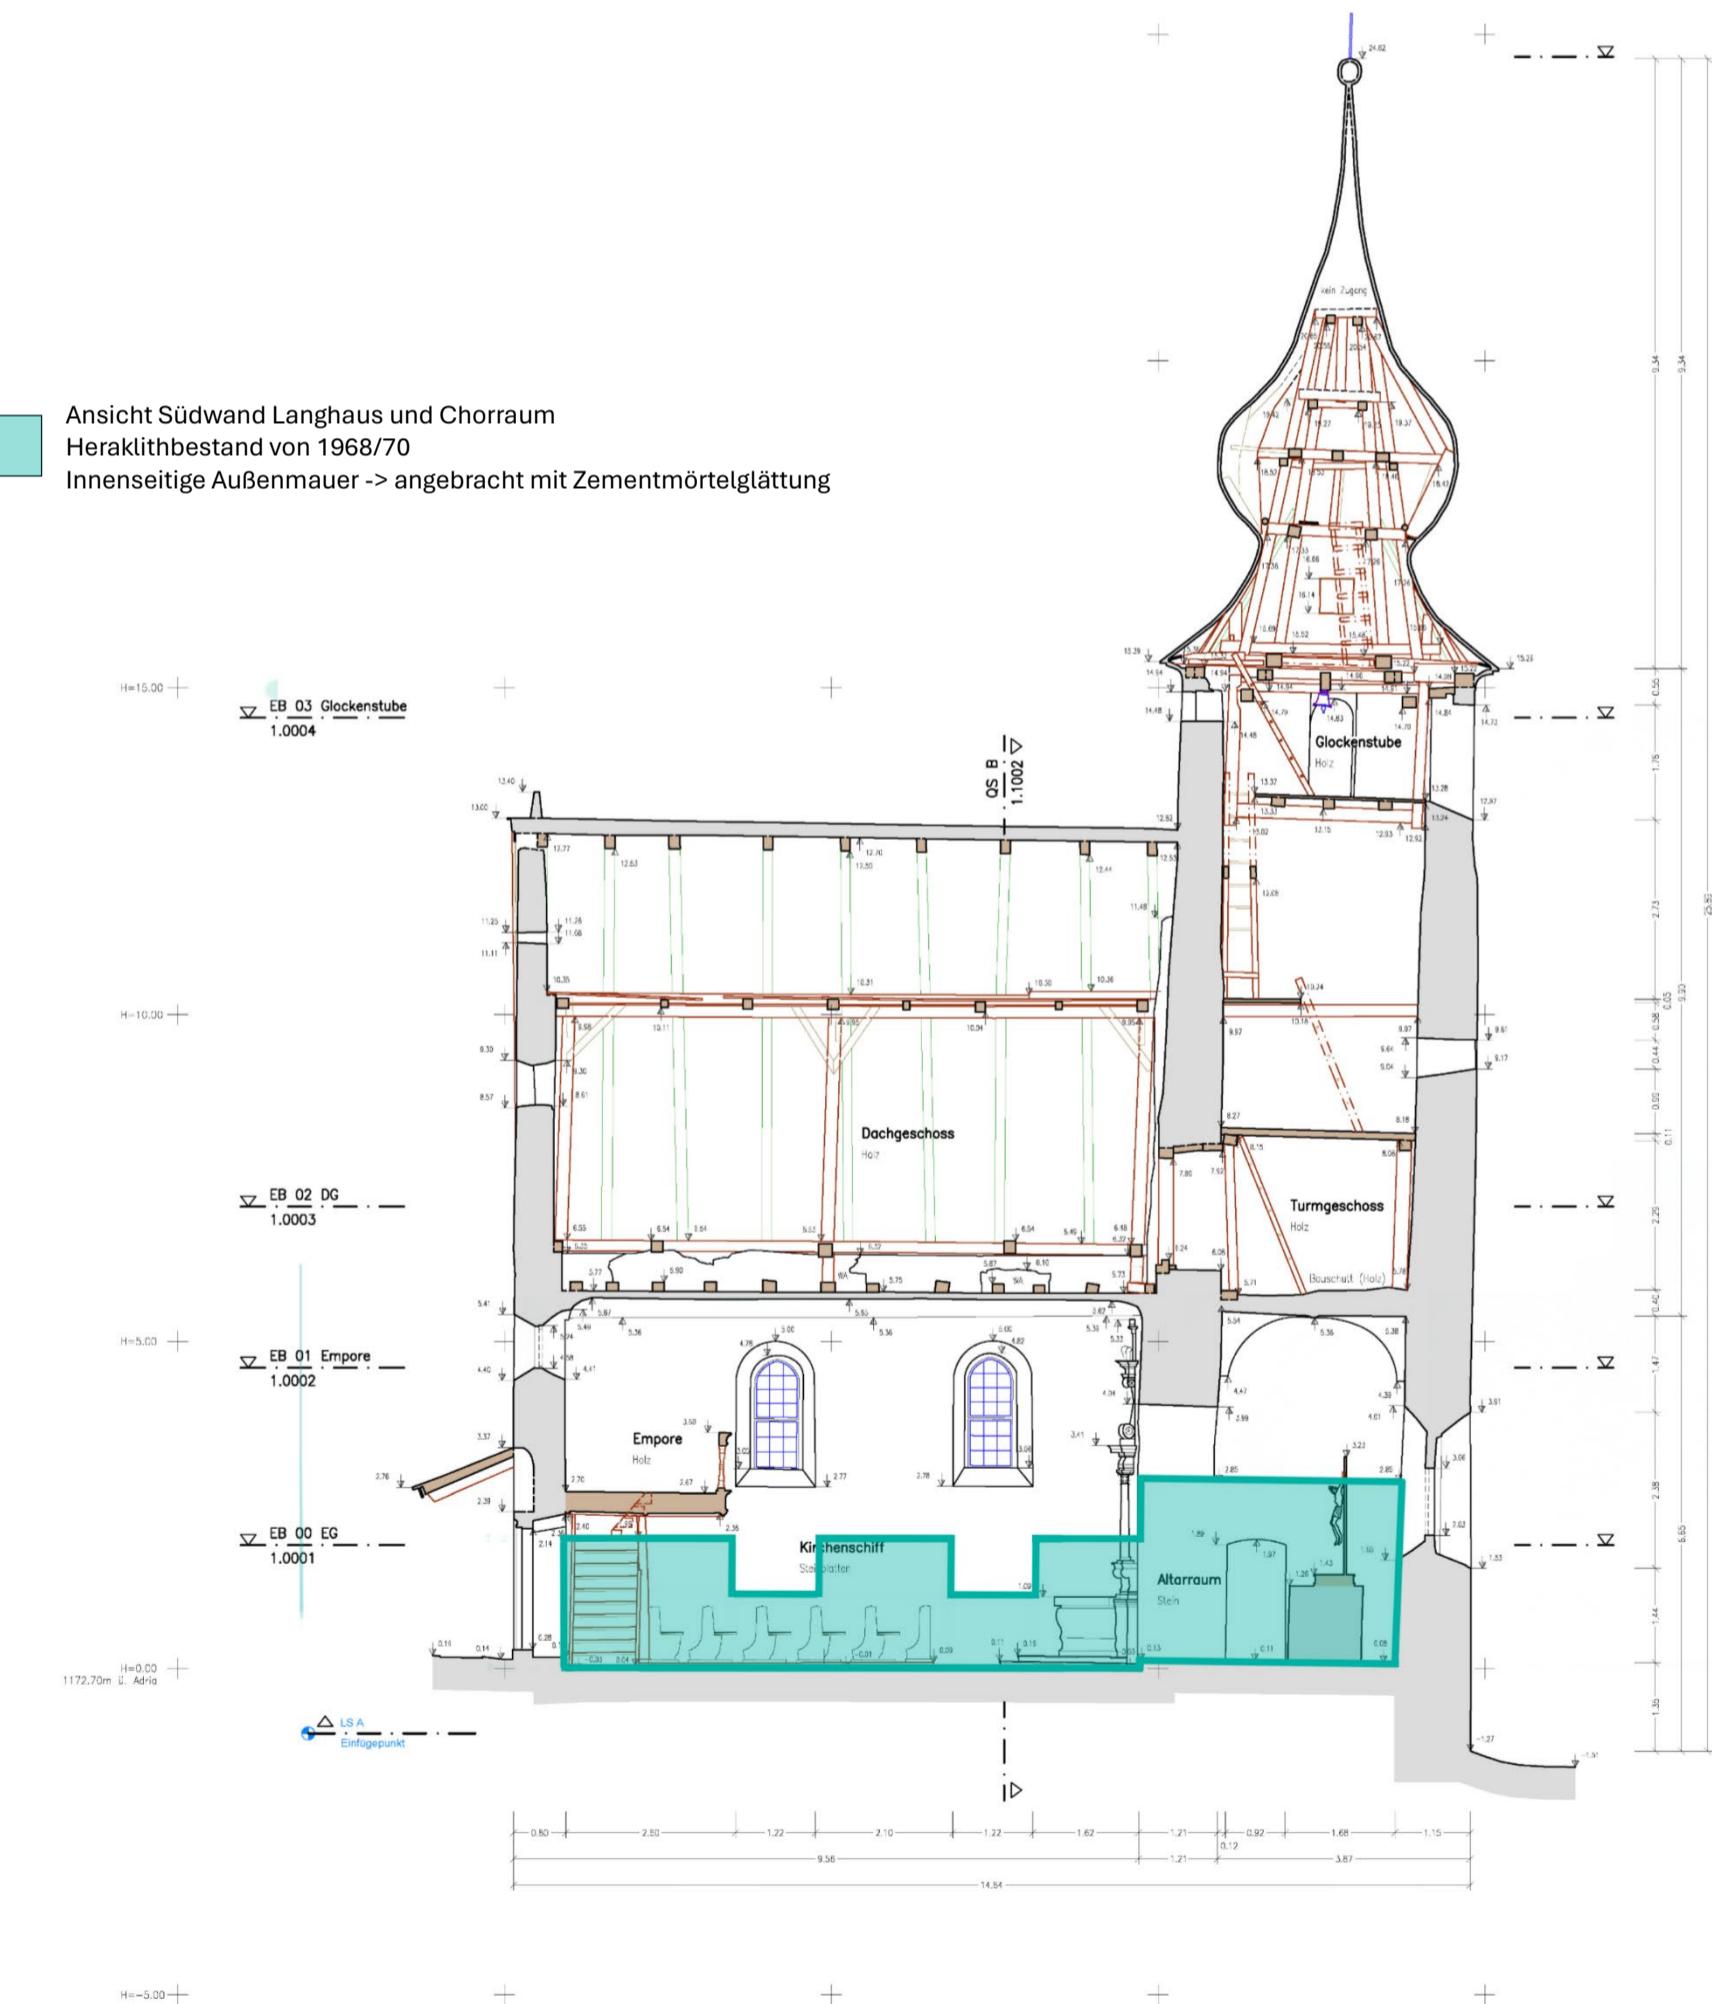
FILIALKIRCHE ST. ÄGIDIUS
VORKARTIERUNG DER ARCHITEKTUROBERFLÄCHE
KARTIERUNGSPLAN SCHNITT (BEREICH LS A Blickrichtung nach Norden)
RESTAURATOR HEINZ MICHAEL

Ansicht Südwand Langhaus und Chorraum
Heraklitbestand von 1968/70
Innenseitige Außenmauer -> angebracht mit Zementmörtelglättung

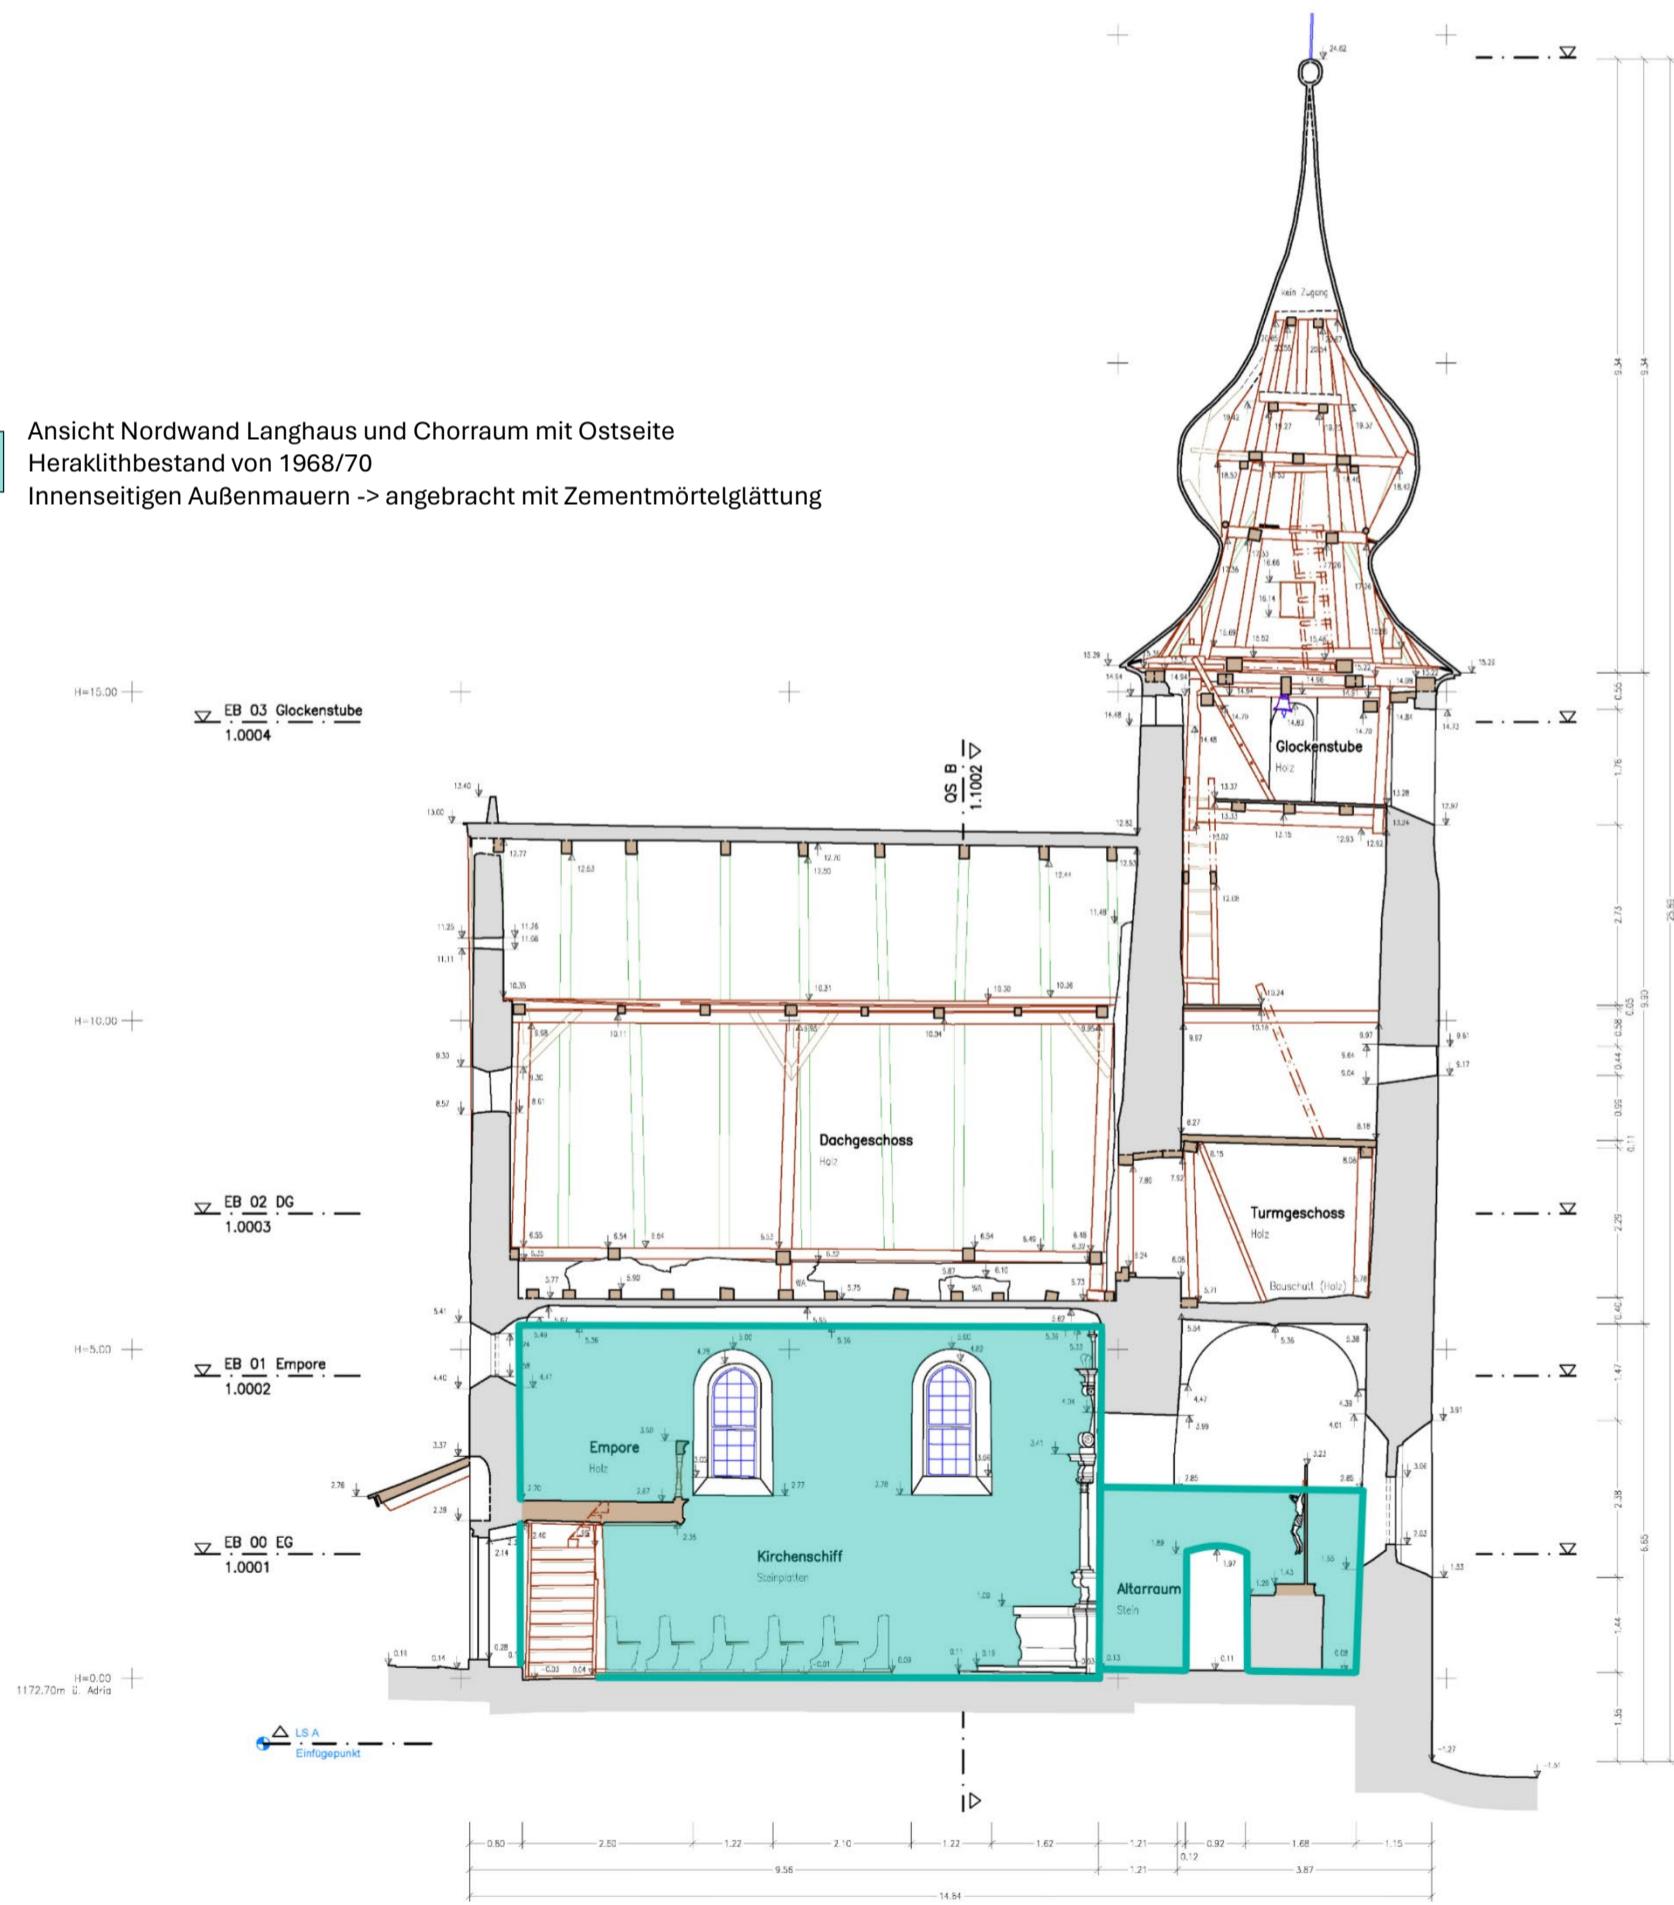
FILIALKIRCHE ST. ÄGIDIUS
 VORKARTIERUNG DER ARCHITEKTUROBERFLÄCHE
 KARTIERUNGSPLAN SCHNITT (BEREICH LS A Blickrichtung nach Norden)
 RESTAURATOR HEINZ MICHAEL

Ansicht Nordwand Langhaus und Chorraum mit Ostseite
 Heraklithbestand von 1968/70
 Innenseitigen Außenmauern -> angebracht mit Zementmörtelglättung
