Filialkirche St. Ägidius | St. Michael im Lungau, Land Salzburg

DOKUMENTATION über BAULICHE und KONSERVATORISCHE MASSNAHMEN

2. BAUETAPPE - SANIERUNGSMASSNAHMEN 2025

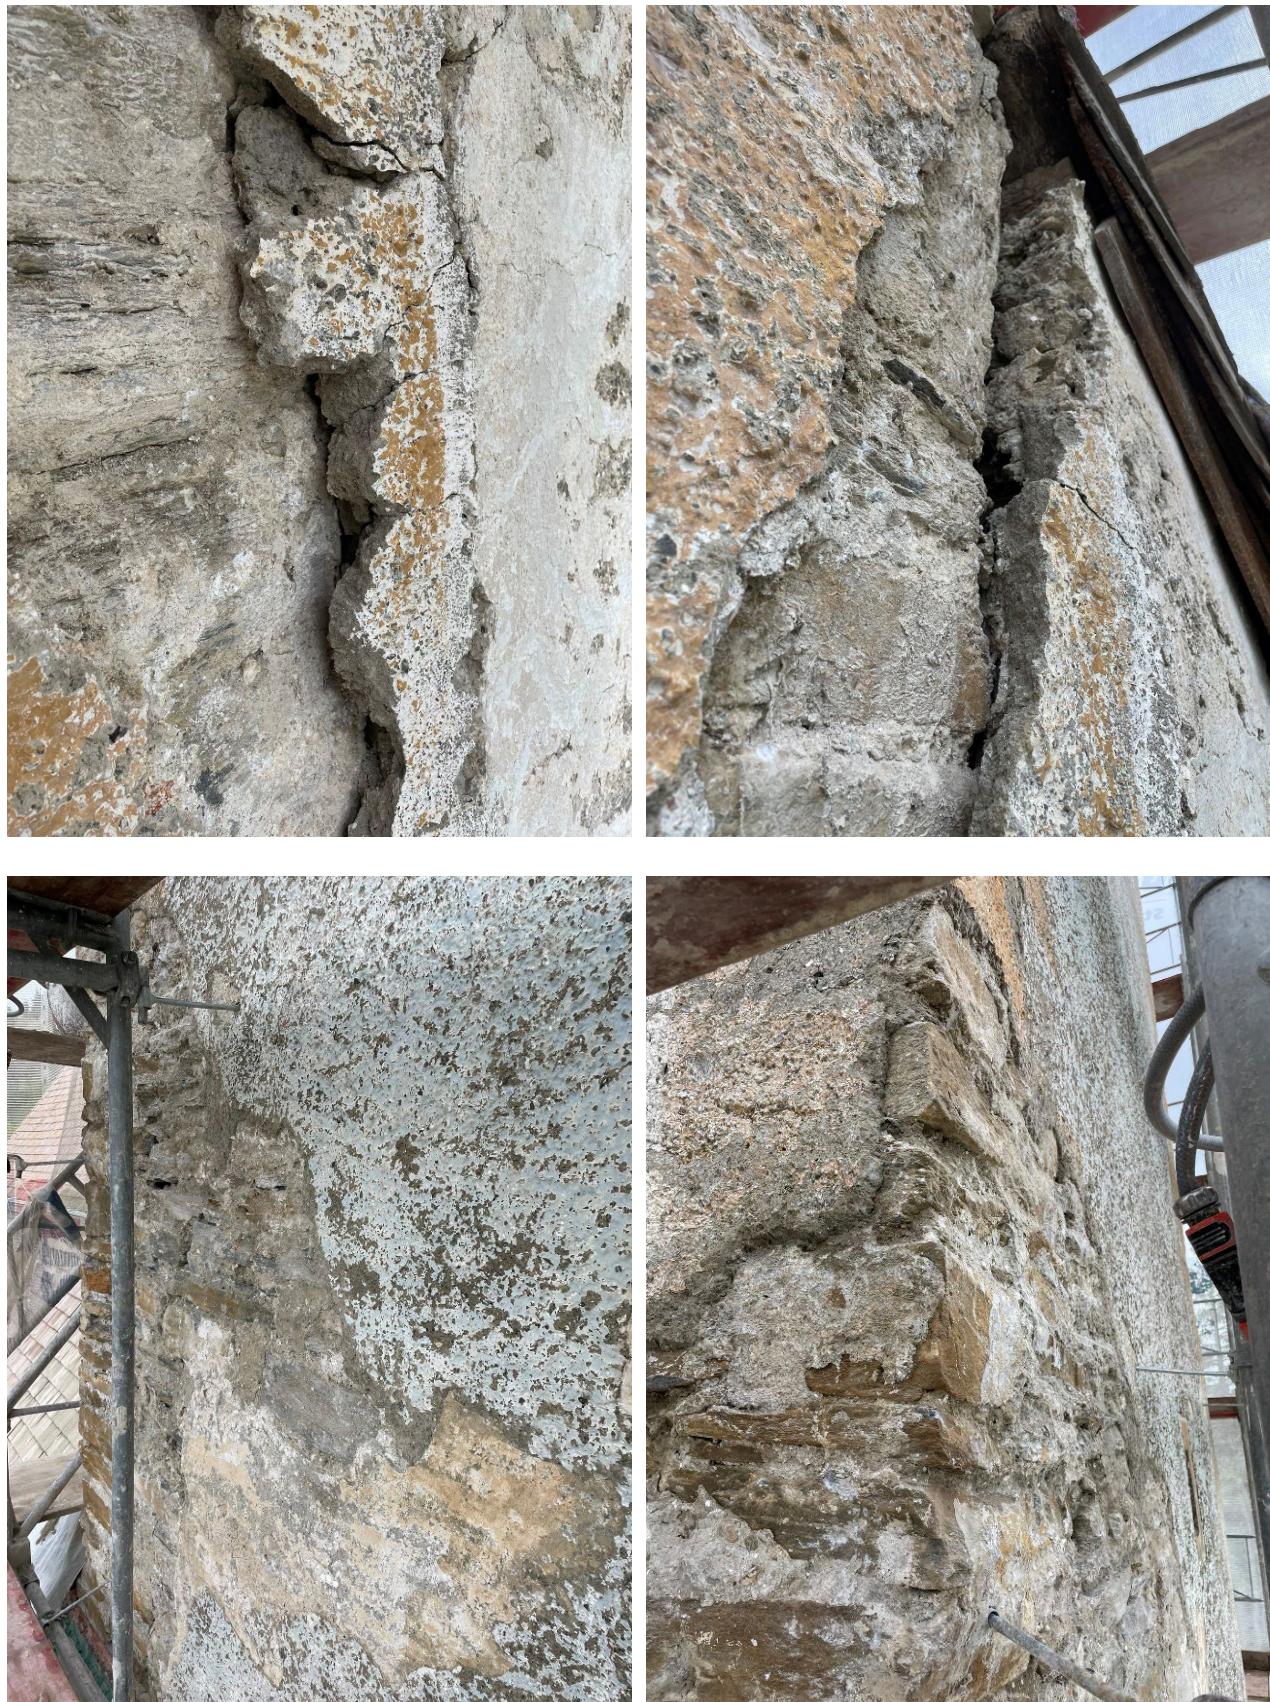
Fotos: Händisches Abklopfen / Abnehmen Putzbestände (Zementputzmörtel)

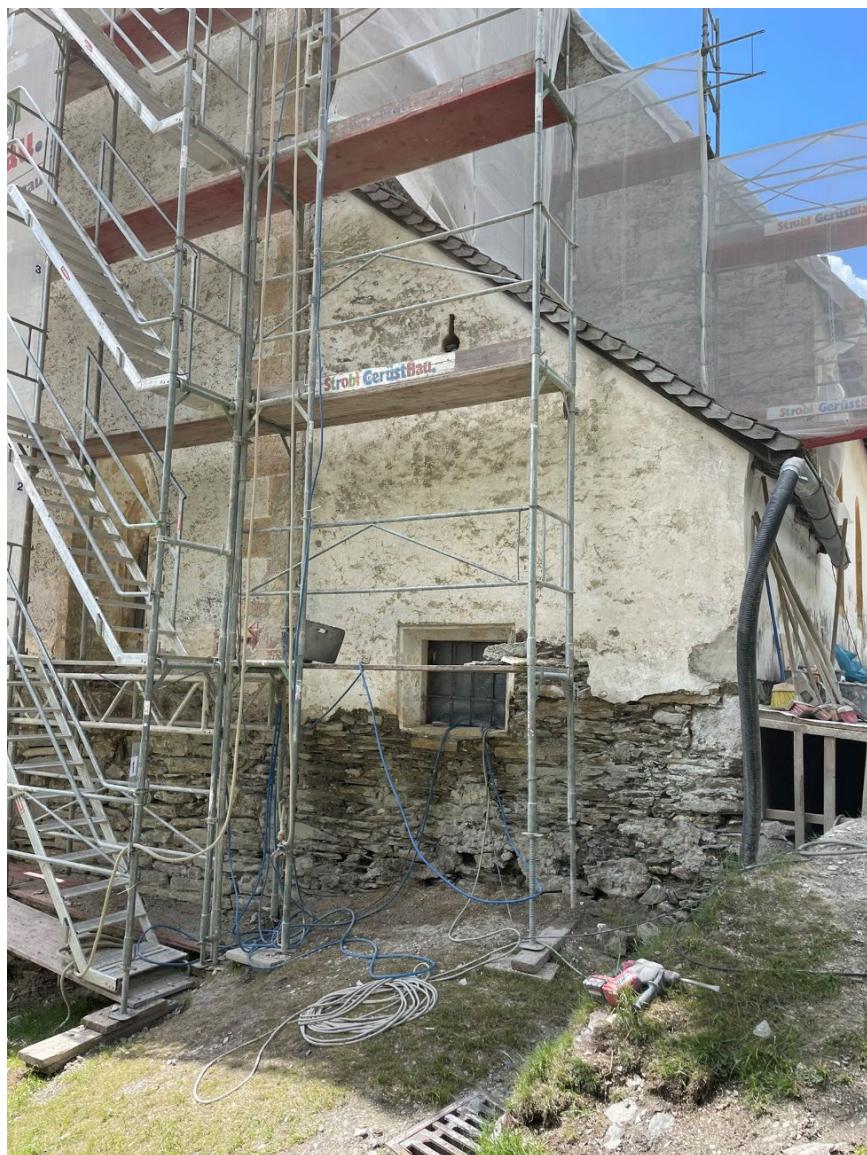
Foto: Händisches Abklopfen / Abnehmen Putzbestände (Zementputzmörtel)

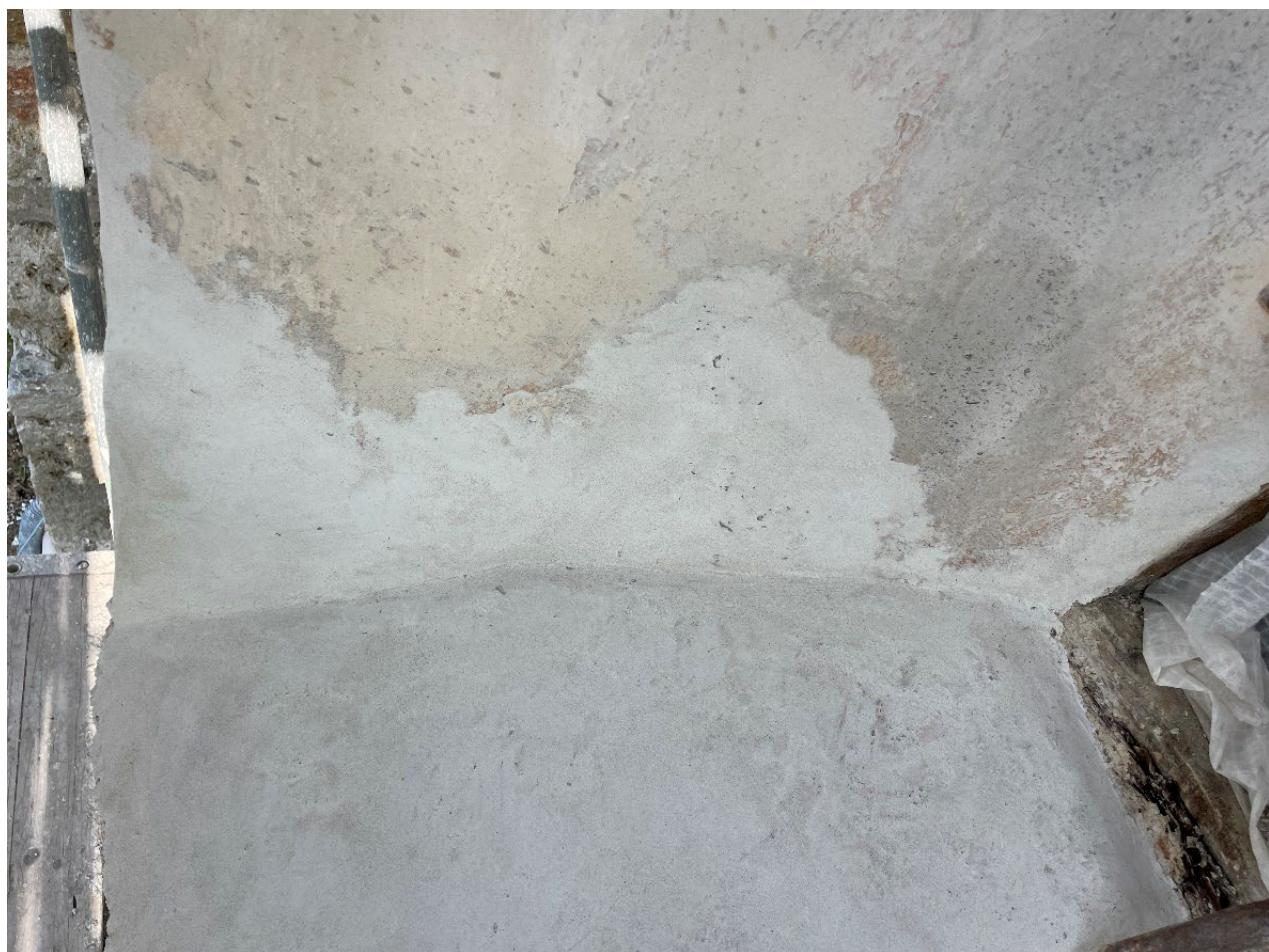
Fotos: Feinkittungen

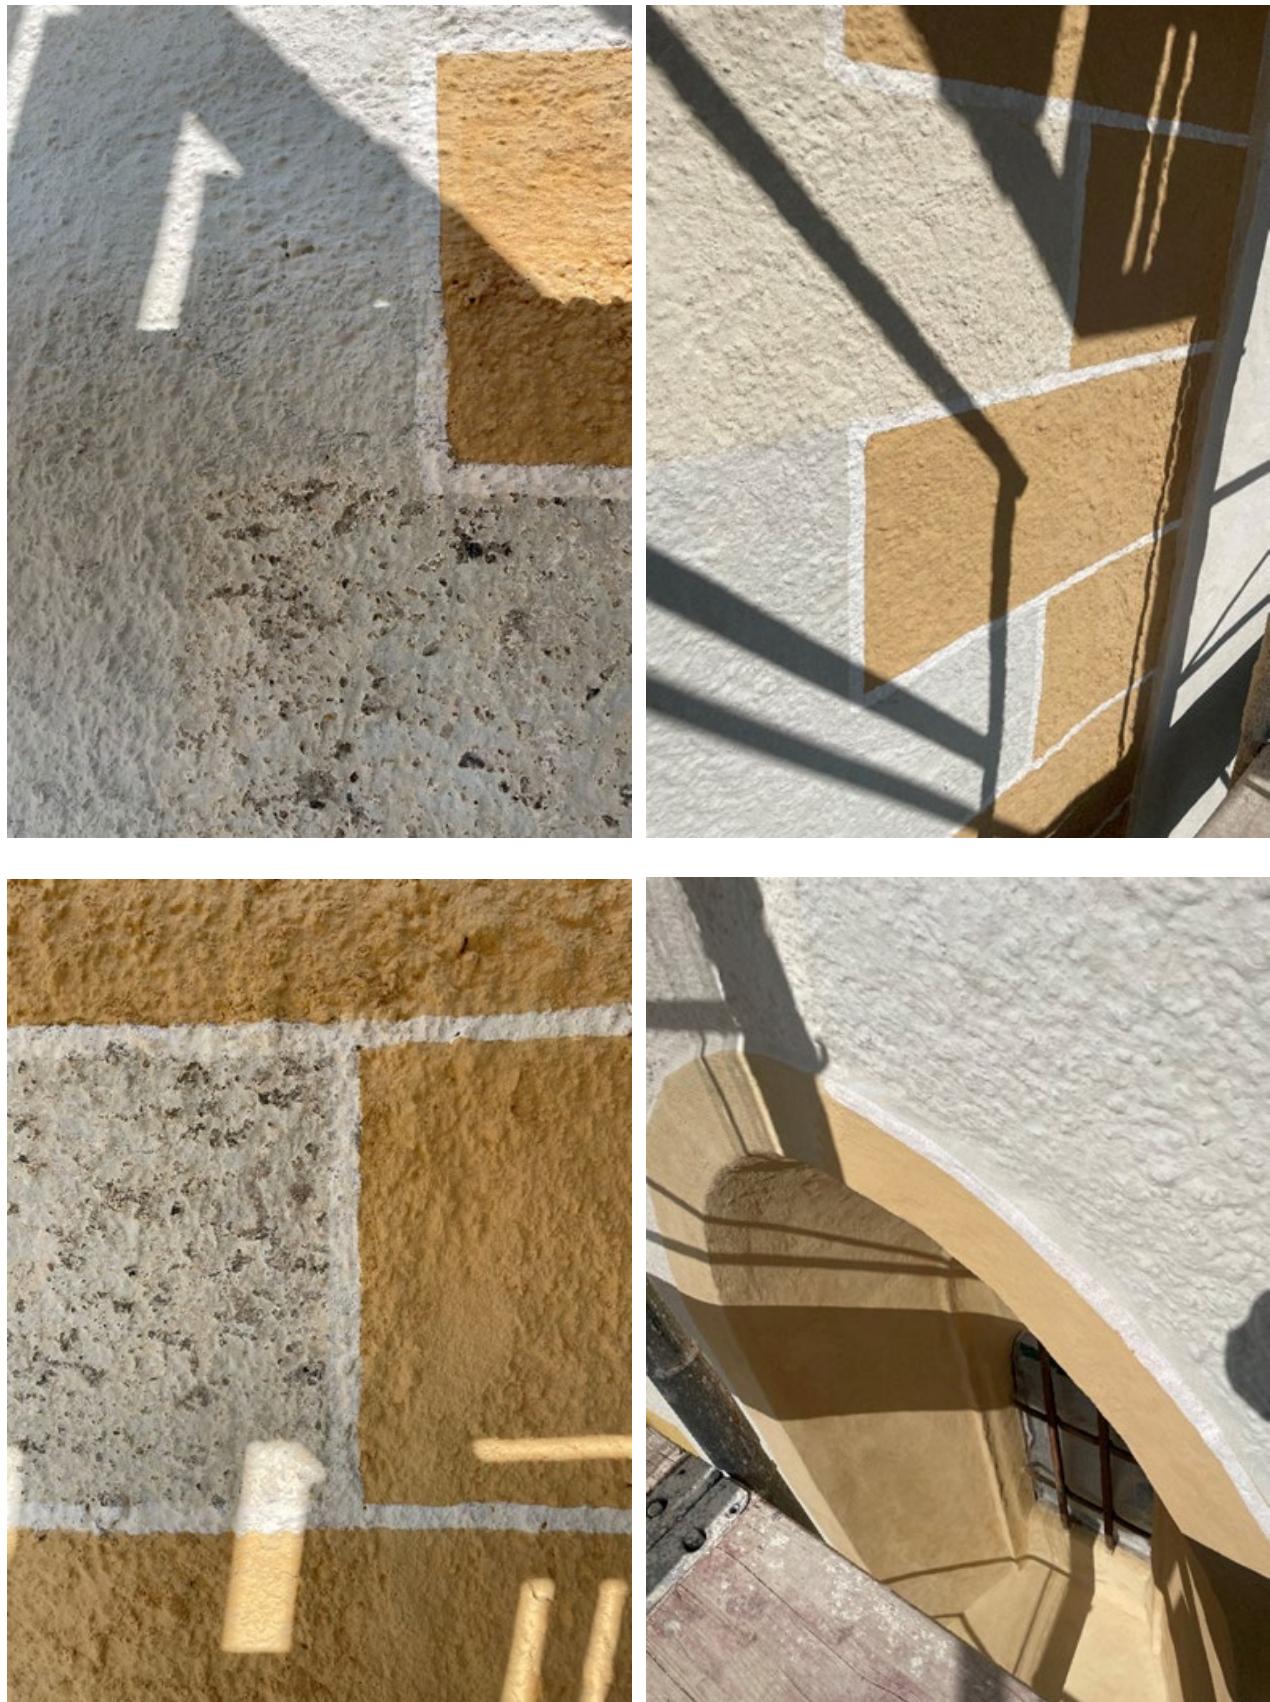
Fotos: Anlegung von 2 farbigen Musterachsen

> Abstimmungstermin mit Pfarre St. Michael & Dr. Eder / Bundesdenkmalamt am 10. Juni 2025

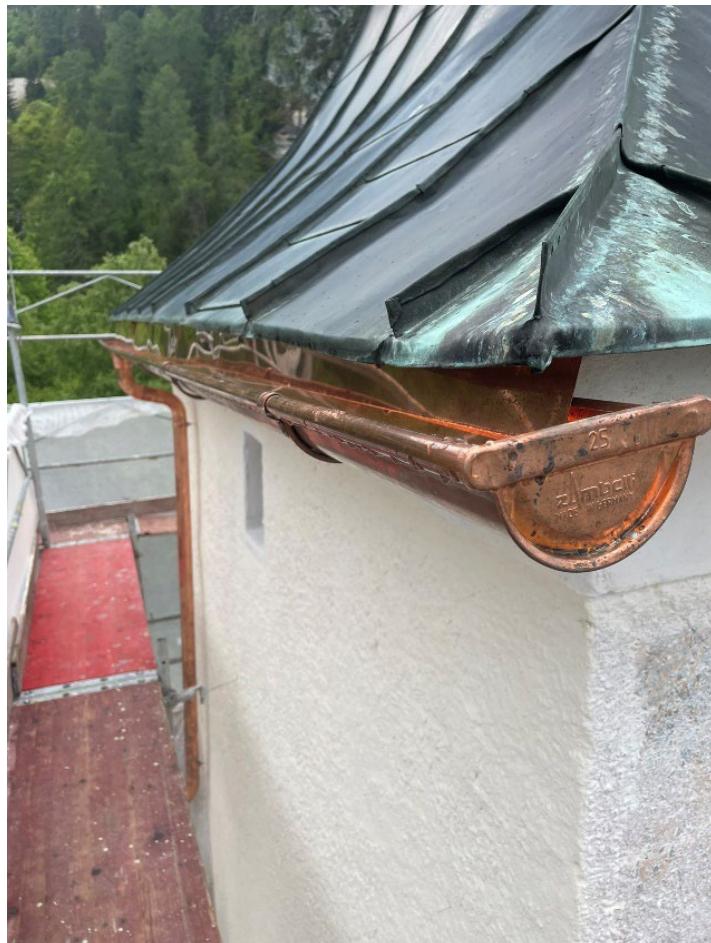
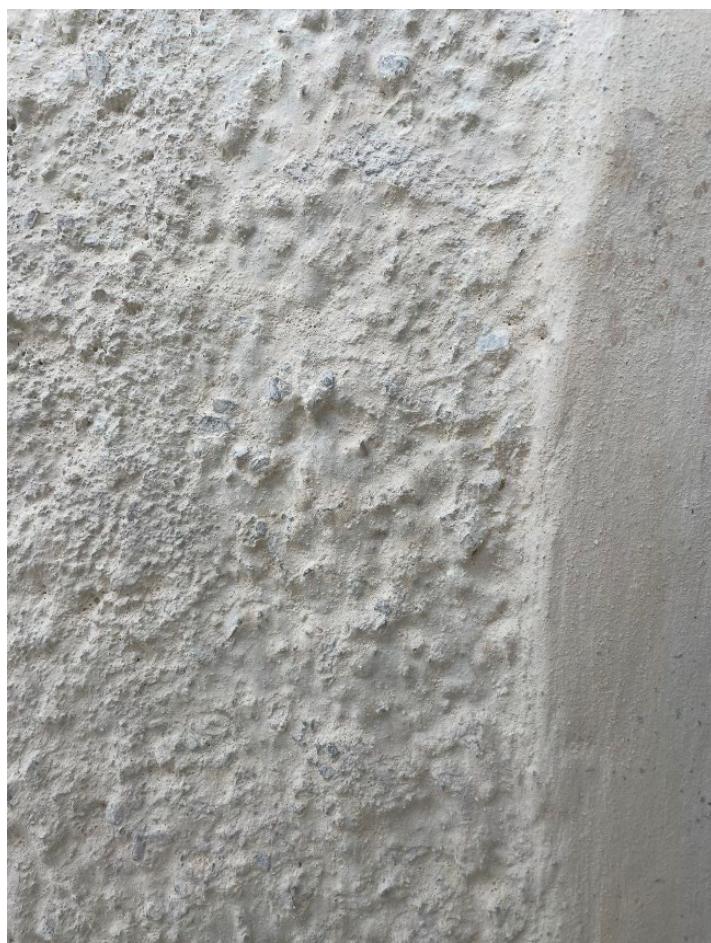
Fotos: Dünne weiße Kalkgrundierung

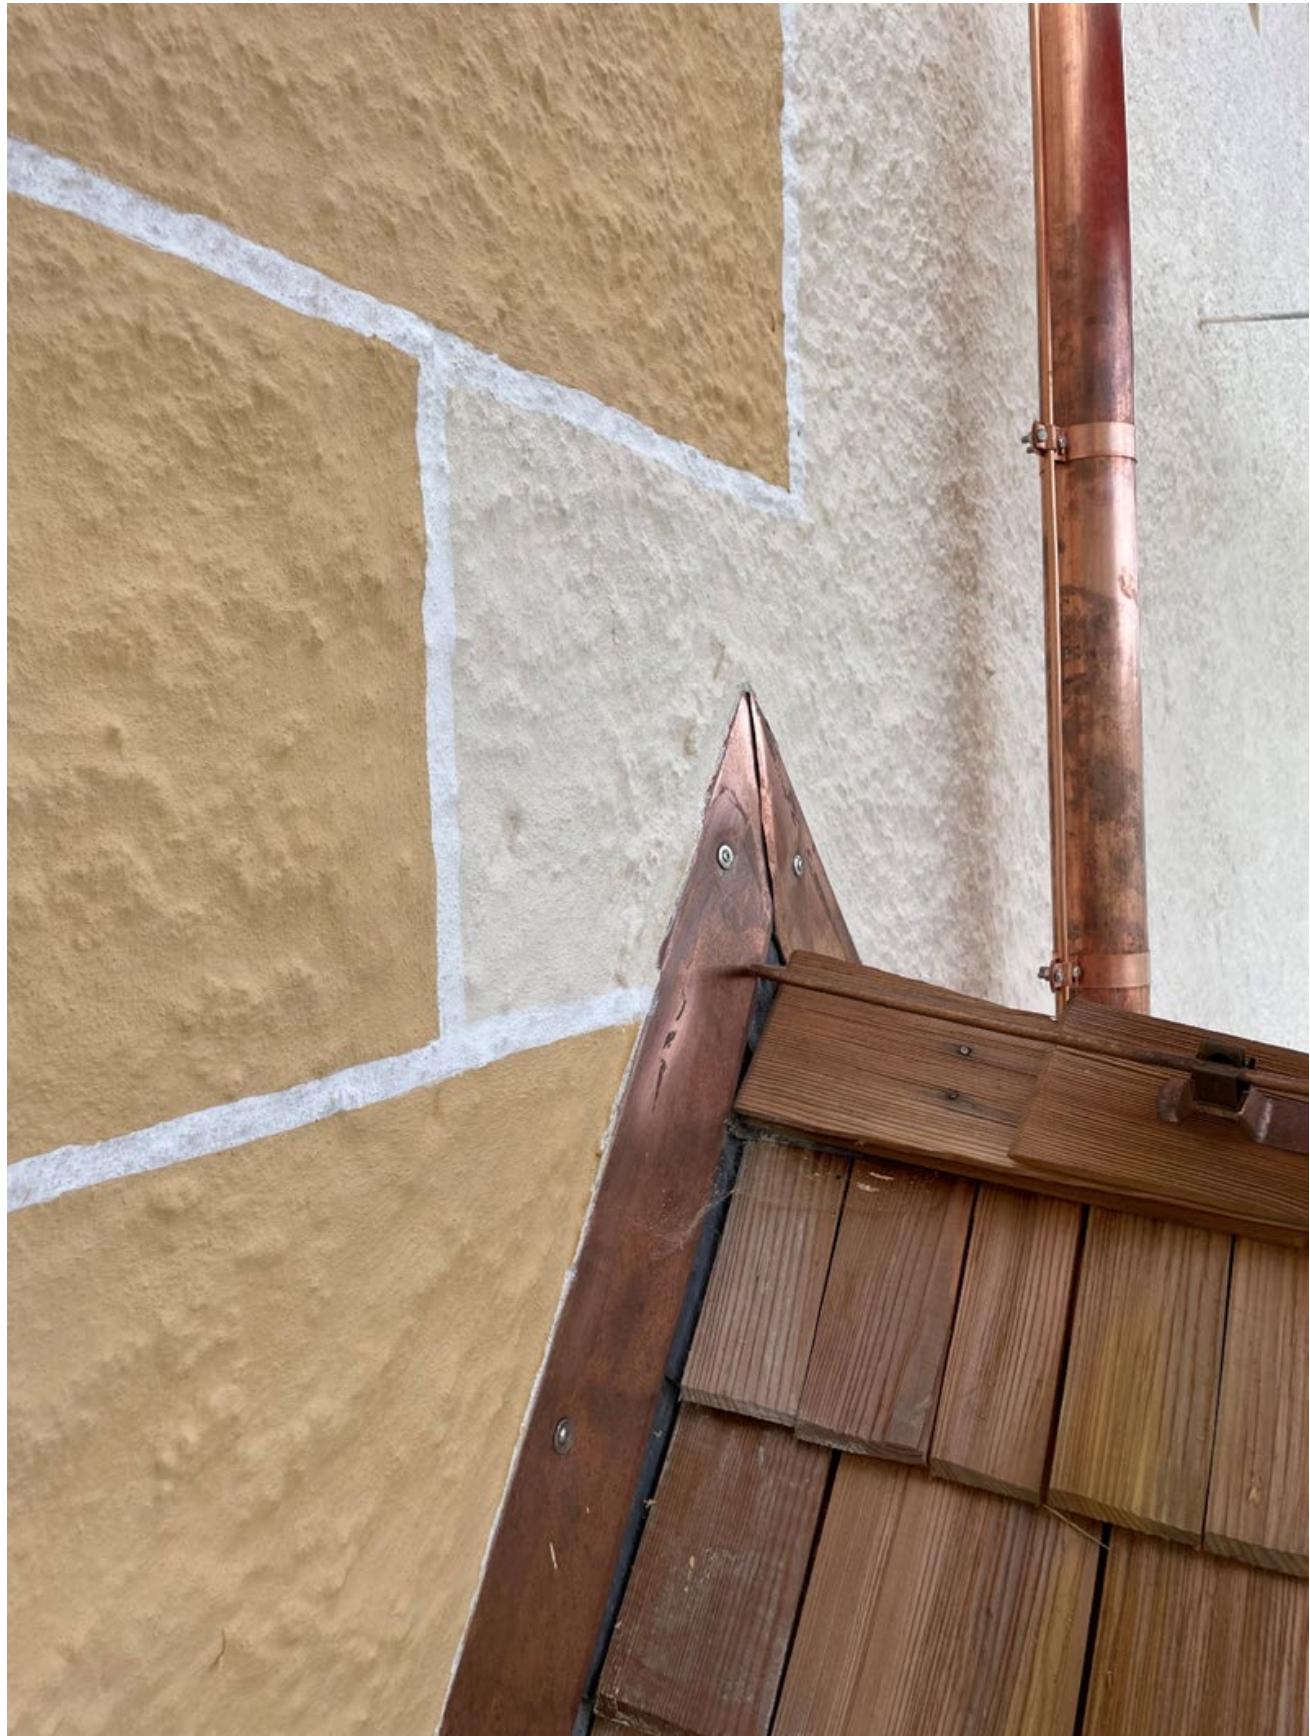
Foto: Ockerfärbiger Kalkanstrich an der Architekturgliederung - mit weißem Fugen- & Begleitstrich

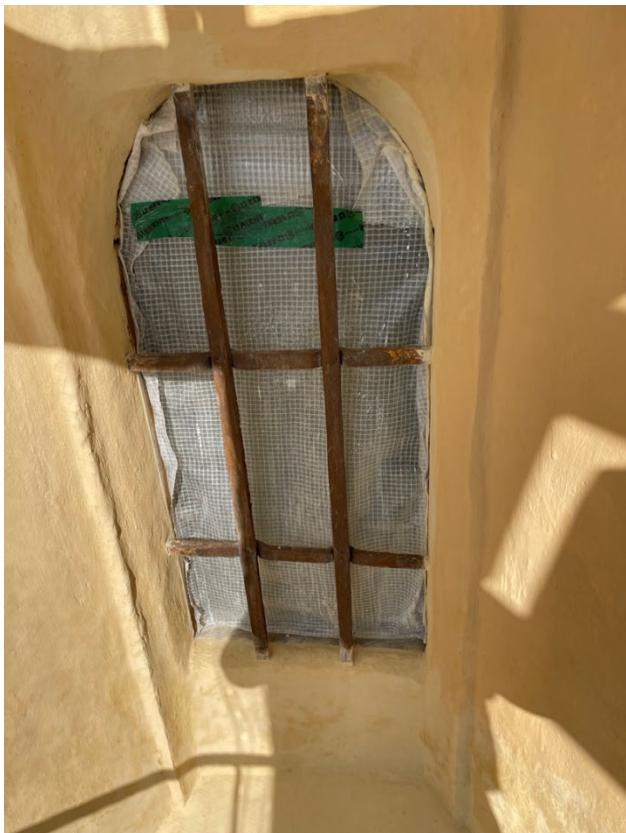
Foto: Vorzustand Apsisfenster Ost

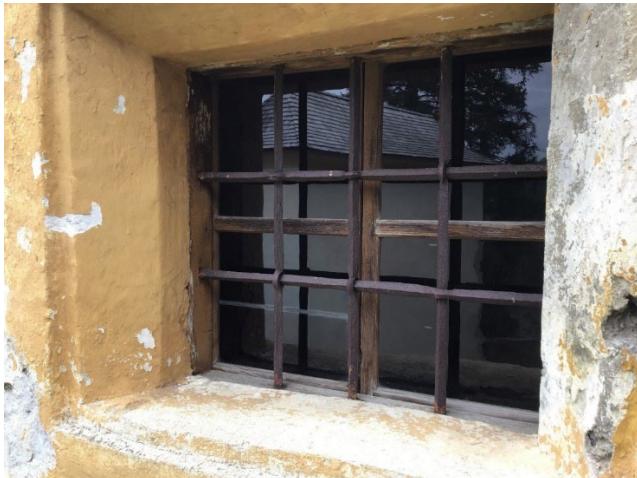
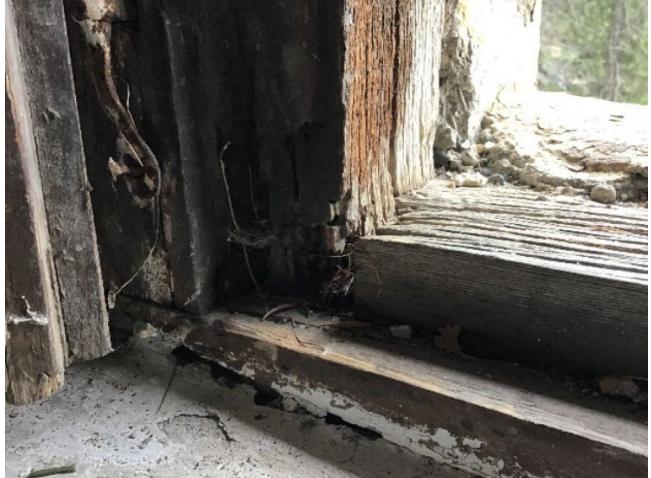
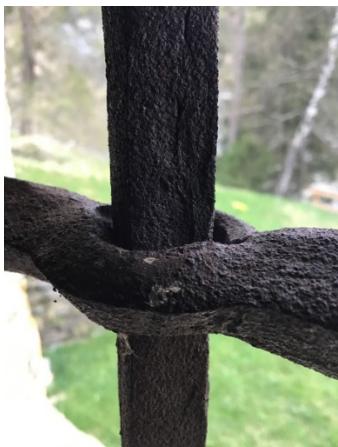
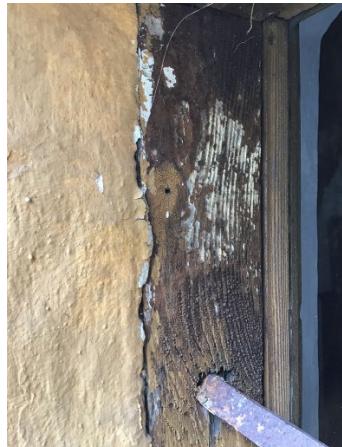
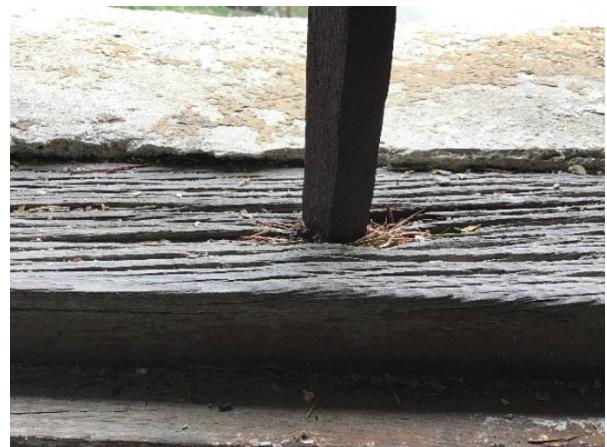
Fotos: Vorzustand Sakristeifenster

> Stabgitterwerke: Reinigung / Entrostung und Leinölkonservierung (färbig)

> Stockrahmung: Reinigung, hölzerne Ergänzungsarbeiten & Leinölkonservierung (färbig)

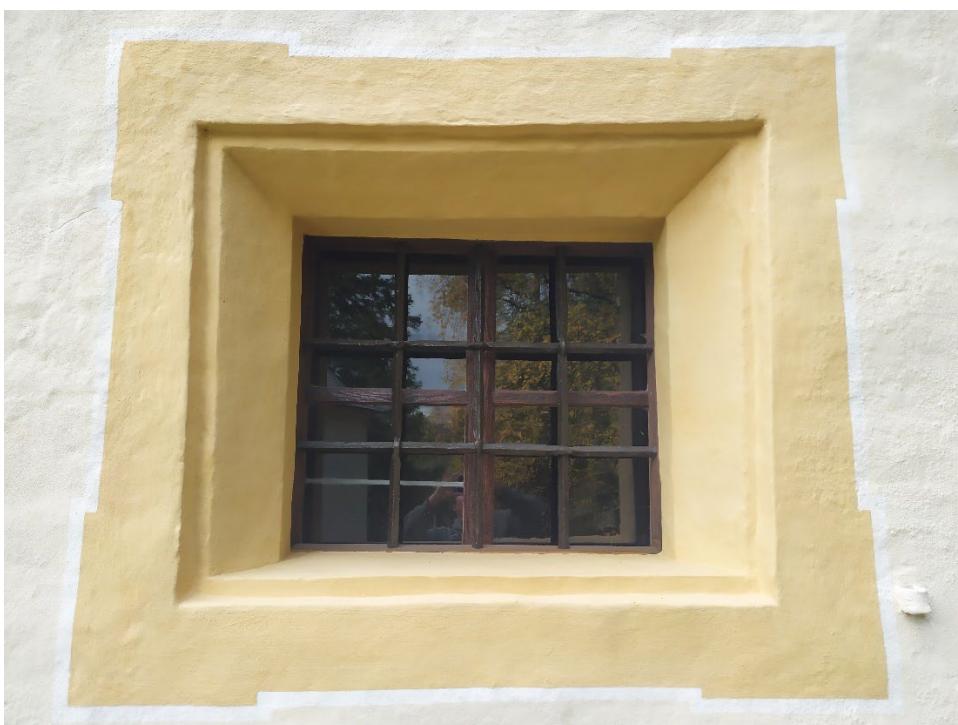
Foto: nach Fertigstellung

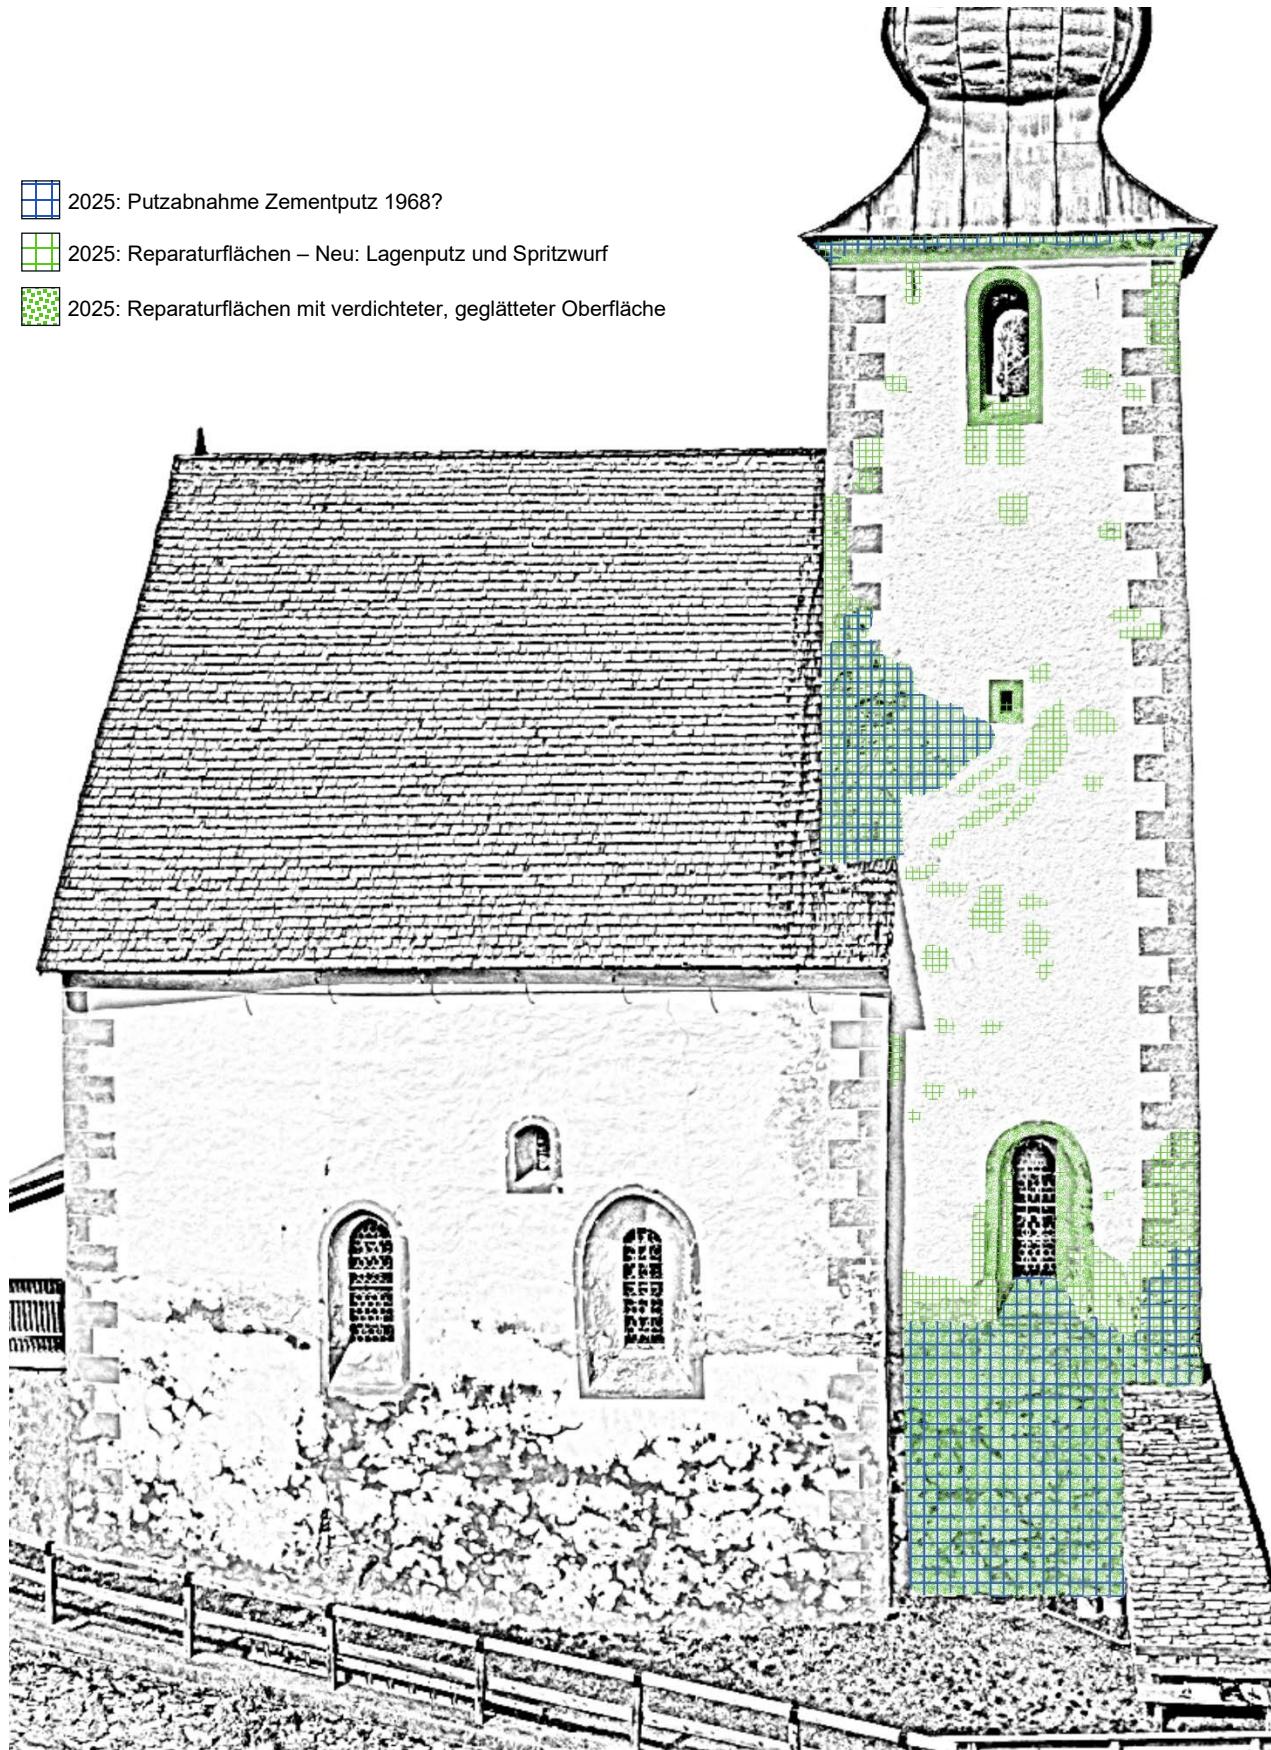
KARTIERUNGSPLAN TURM SÜDFASSADE

2025: Putzabnahme Zementputz 1968?
-

2025: Reparaturflächen – Neu: Lagenputz und Spritzwurf
-

2025: Reparaturflächen mit verdichteter, geglätteter Oberfläche

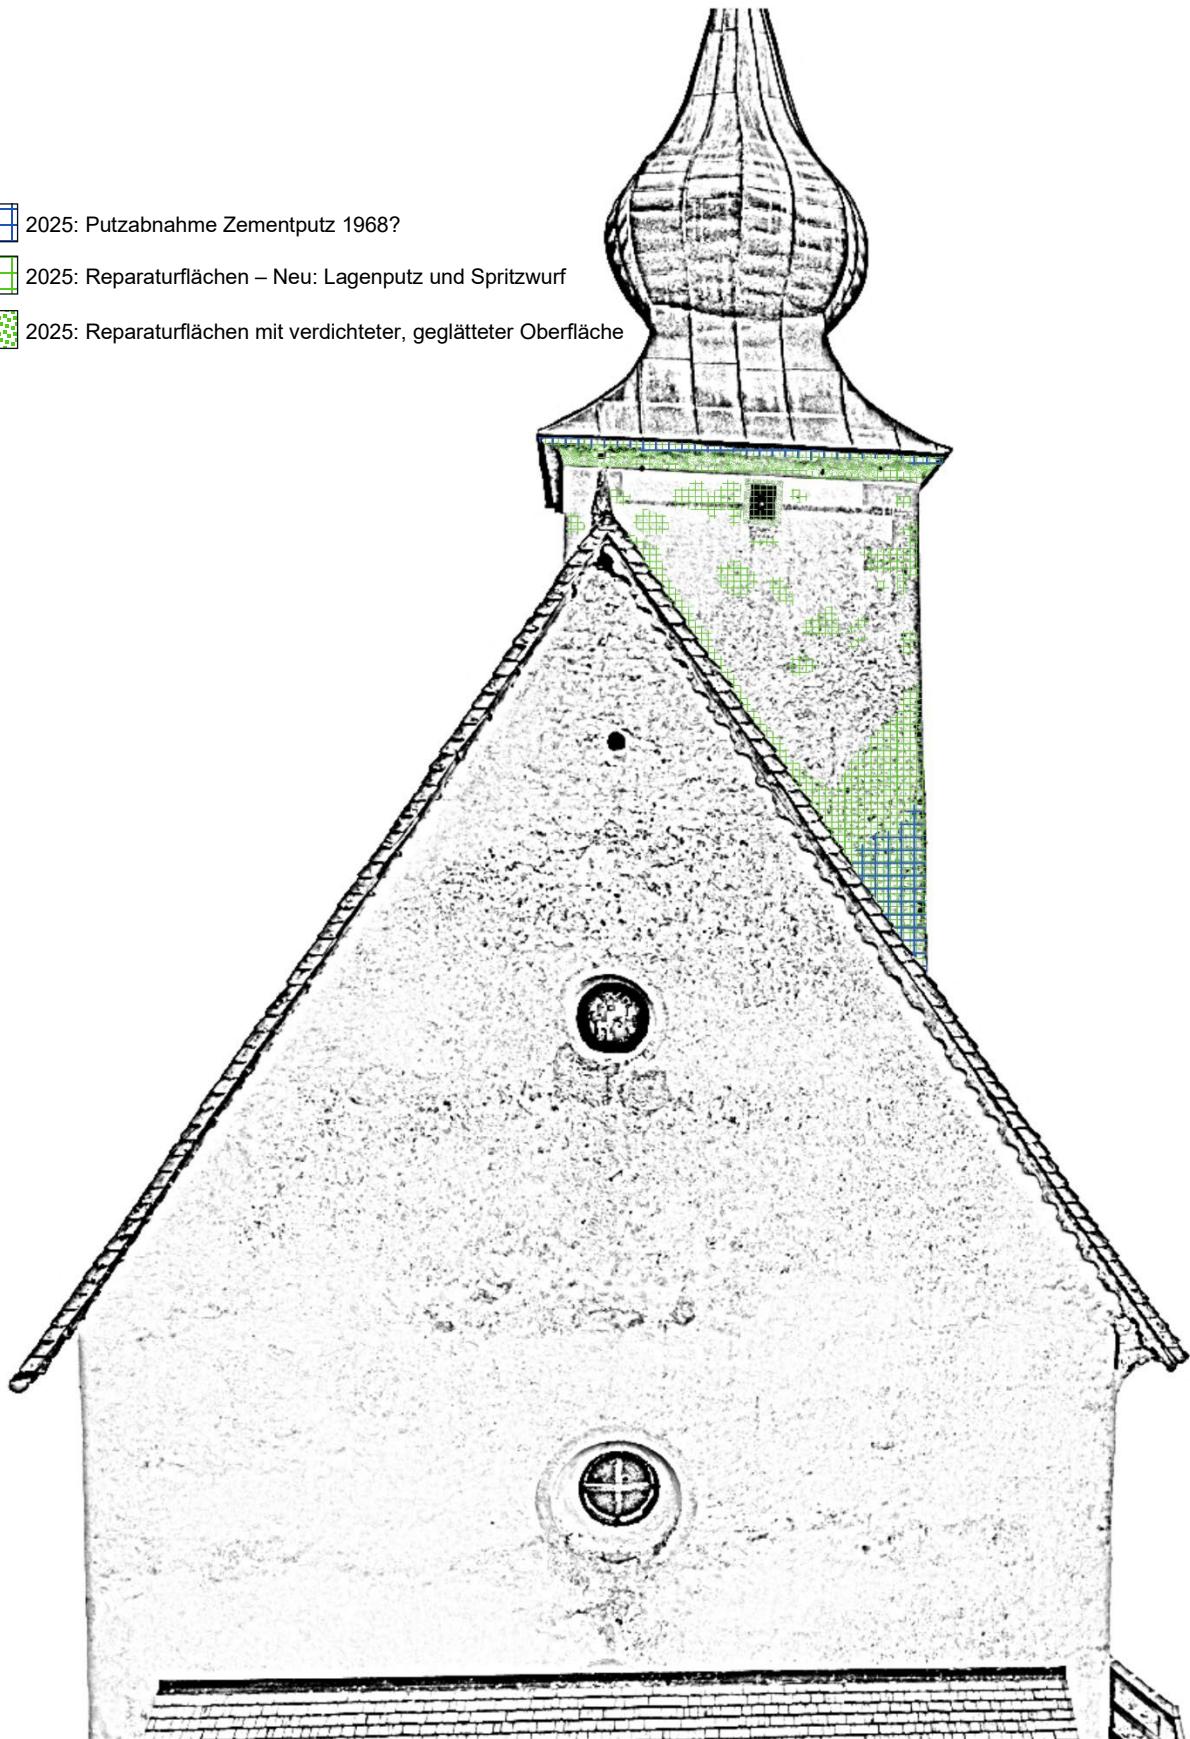
KARTIERUNGSPLAN TURM WESTFASSADE

2025: Putzabnahme Zementputz 1968?

2025: Reparaturflächen – Neu: Lagenputz und Spritzwurf

2025: Reparaturflächen mit verdichteter, geglätteter Oberfläche

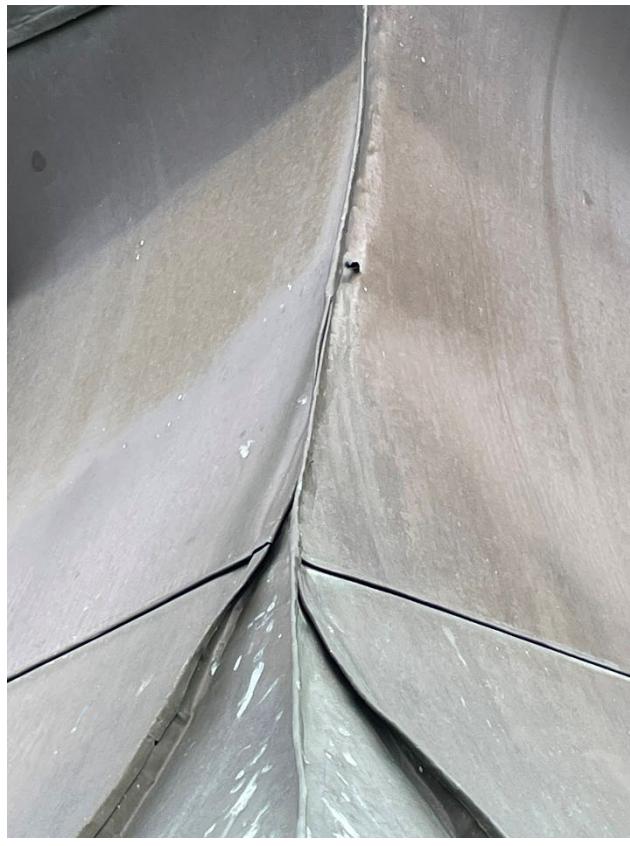
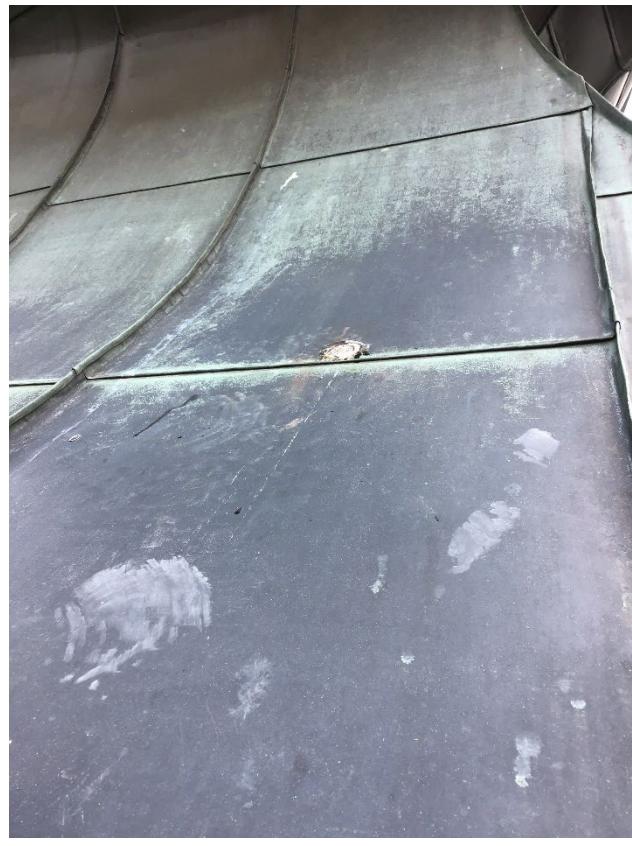
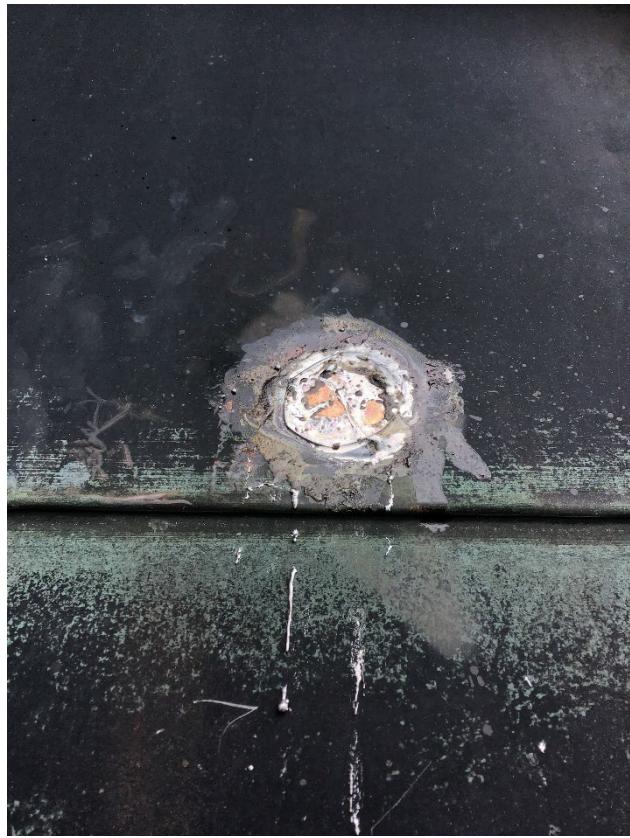
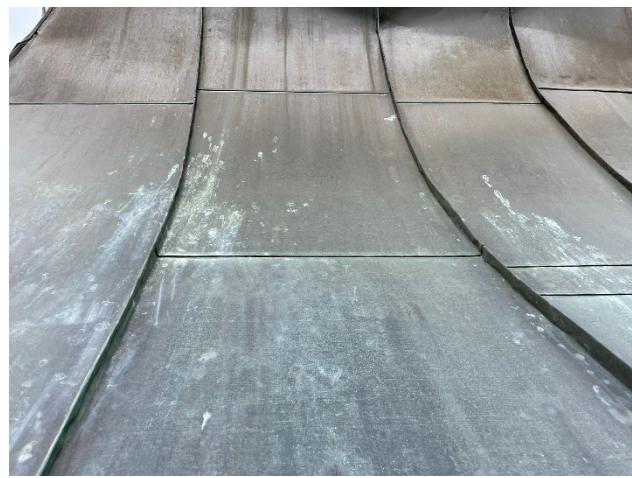
Reparaturarbeiten am Kupferblech der Zwiebelhaube des Turmes

Fotos: Vorzustand / Schäden > verlötete Einschusslöcher & Feuchtigkeitseindring bei der Überfalzung

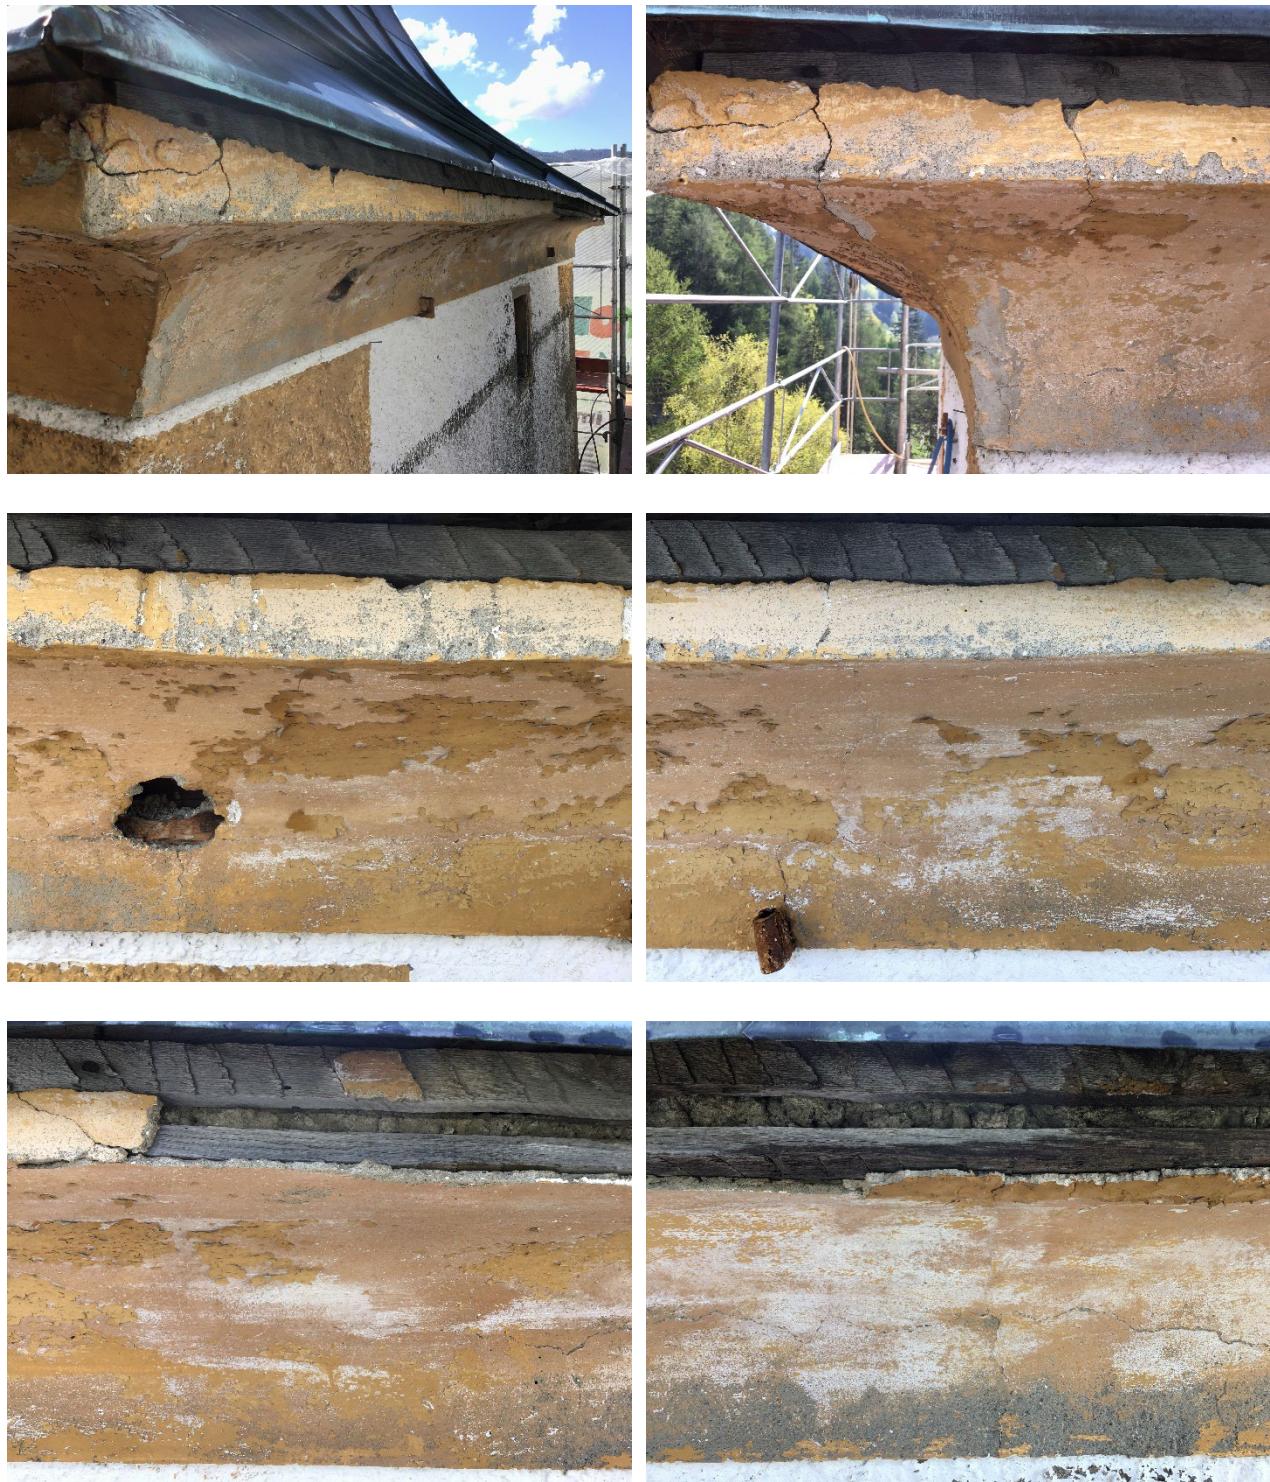
Fotos: Detailaufnahmen Gesimse – Anschluss Dach / Vorzustand (Mai 2025)

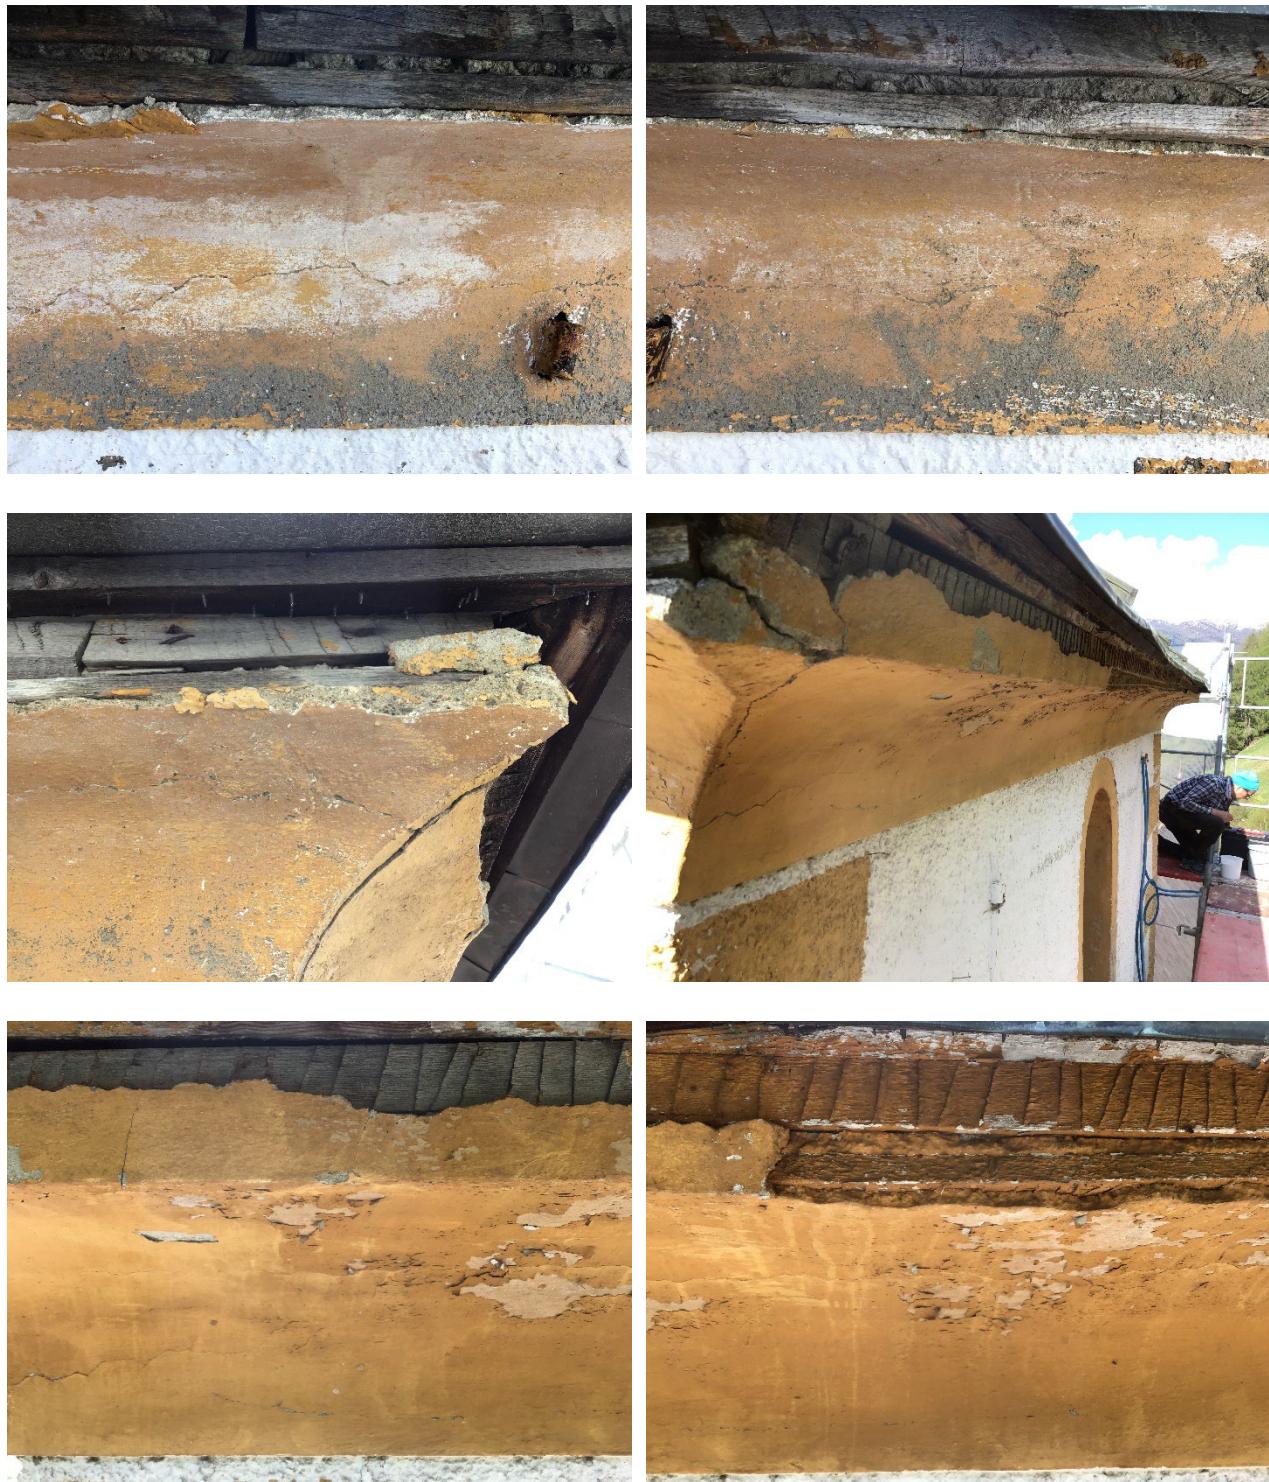
Fotos: Detailaufnahmen Gesimse – Anschluss Dach / Vorzustand (Mai 2025)
