Filialkirche St. Ägidius | St. Michael im Lungau, Land Salzburg

DOKUMENTATION über BAULICHE und KONSERVATORISCHE MASSNAHMEN

2. BAUETAPPE - SANIERUNGSMASSNAHMEN 2025

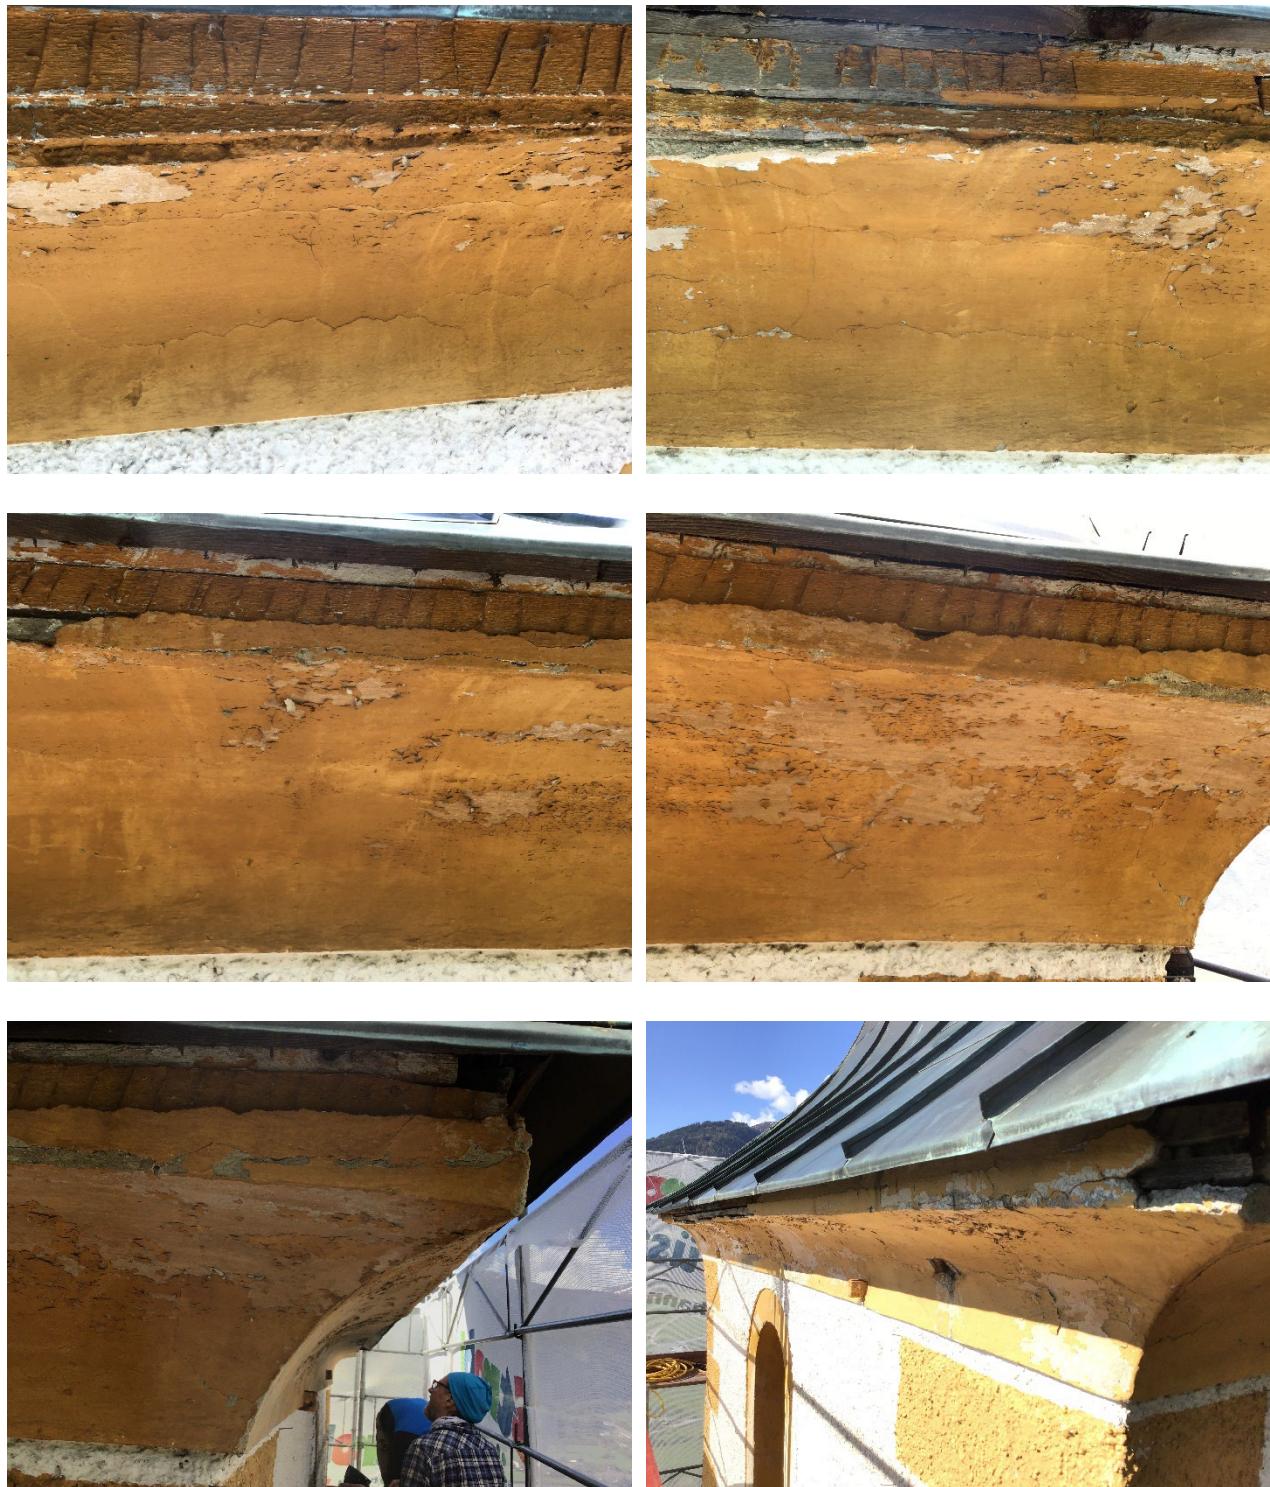
Fotos: Detailaufnahmen Gesimse – Anschluss Dach / Vorzustand (Mai 2025)

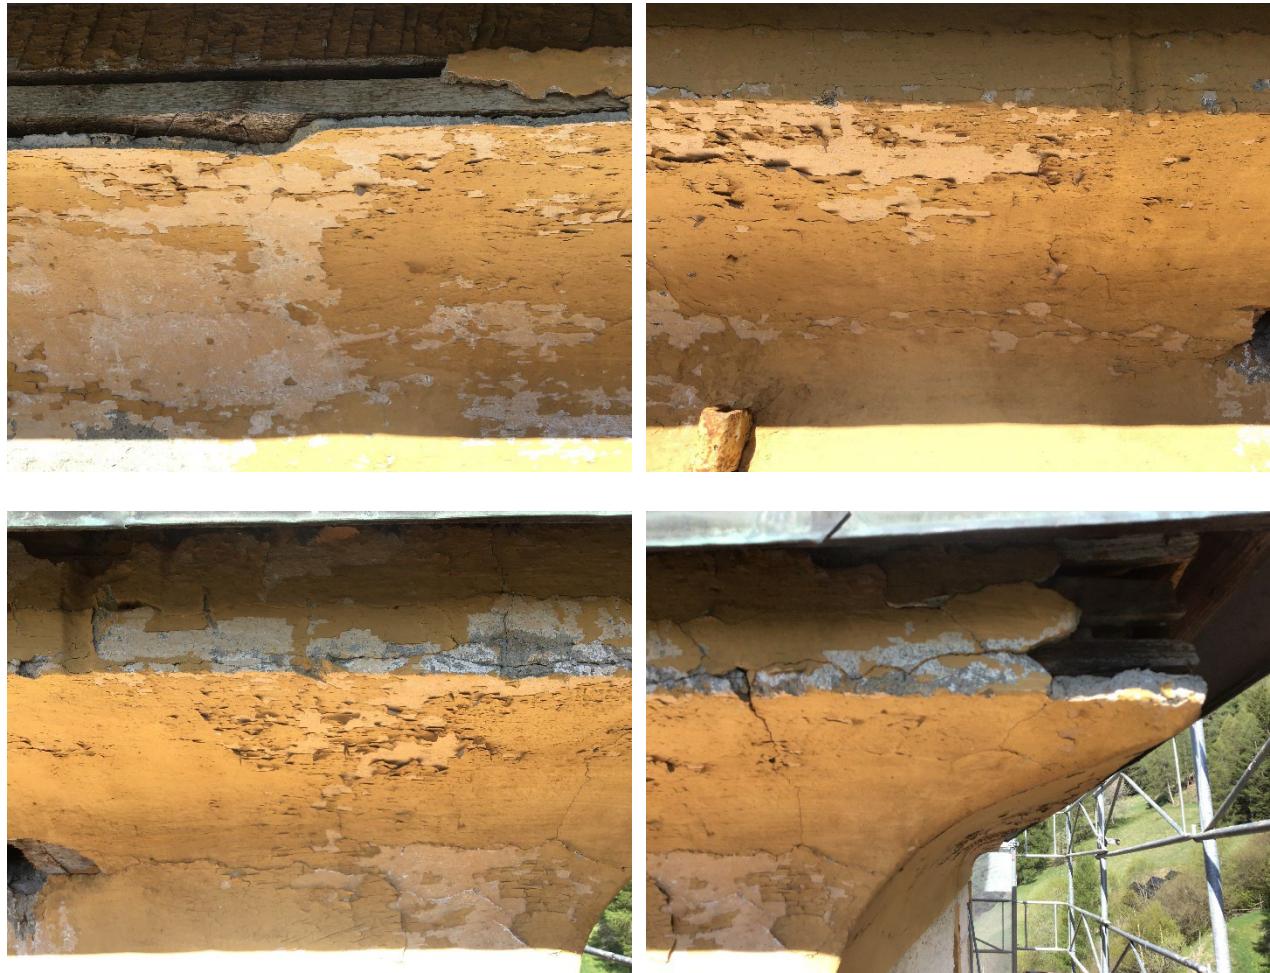
Fotos: Detailaufnahmen Gesimse – Anschluss Dach / Vorzustand (Mai 2025)

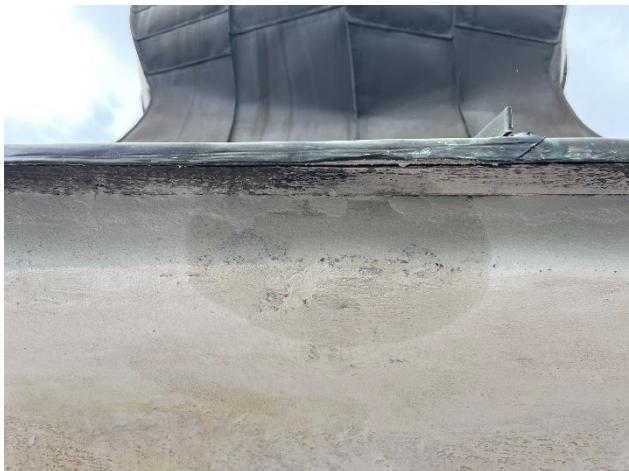
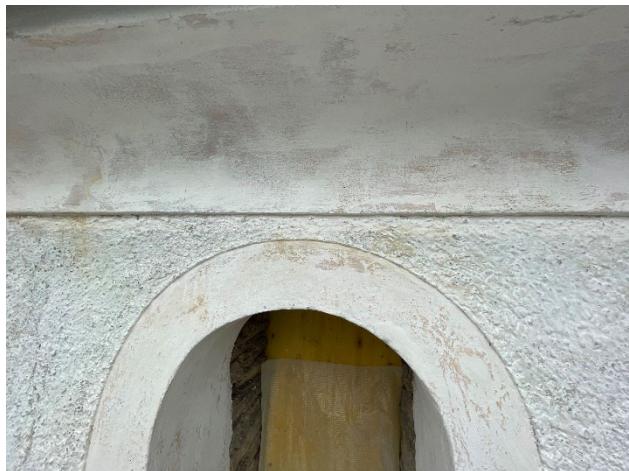
Foto: Feuchtigkeitseindring vor dem Schließen
der Einschusslöcher am Zwiebeldach

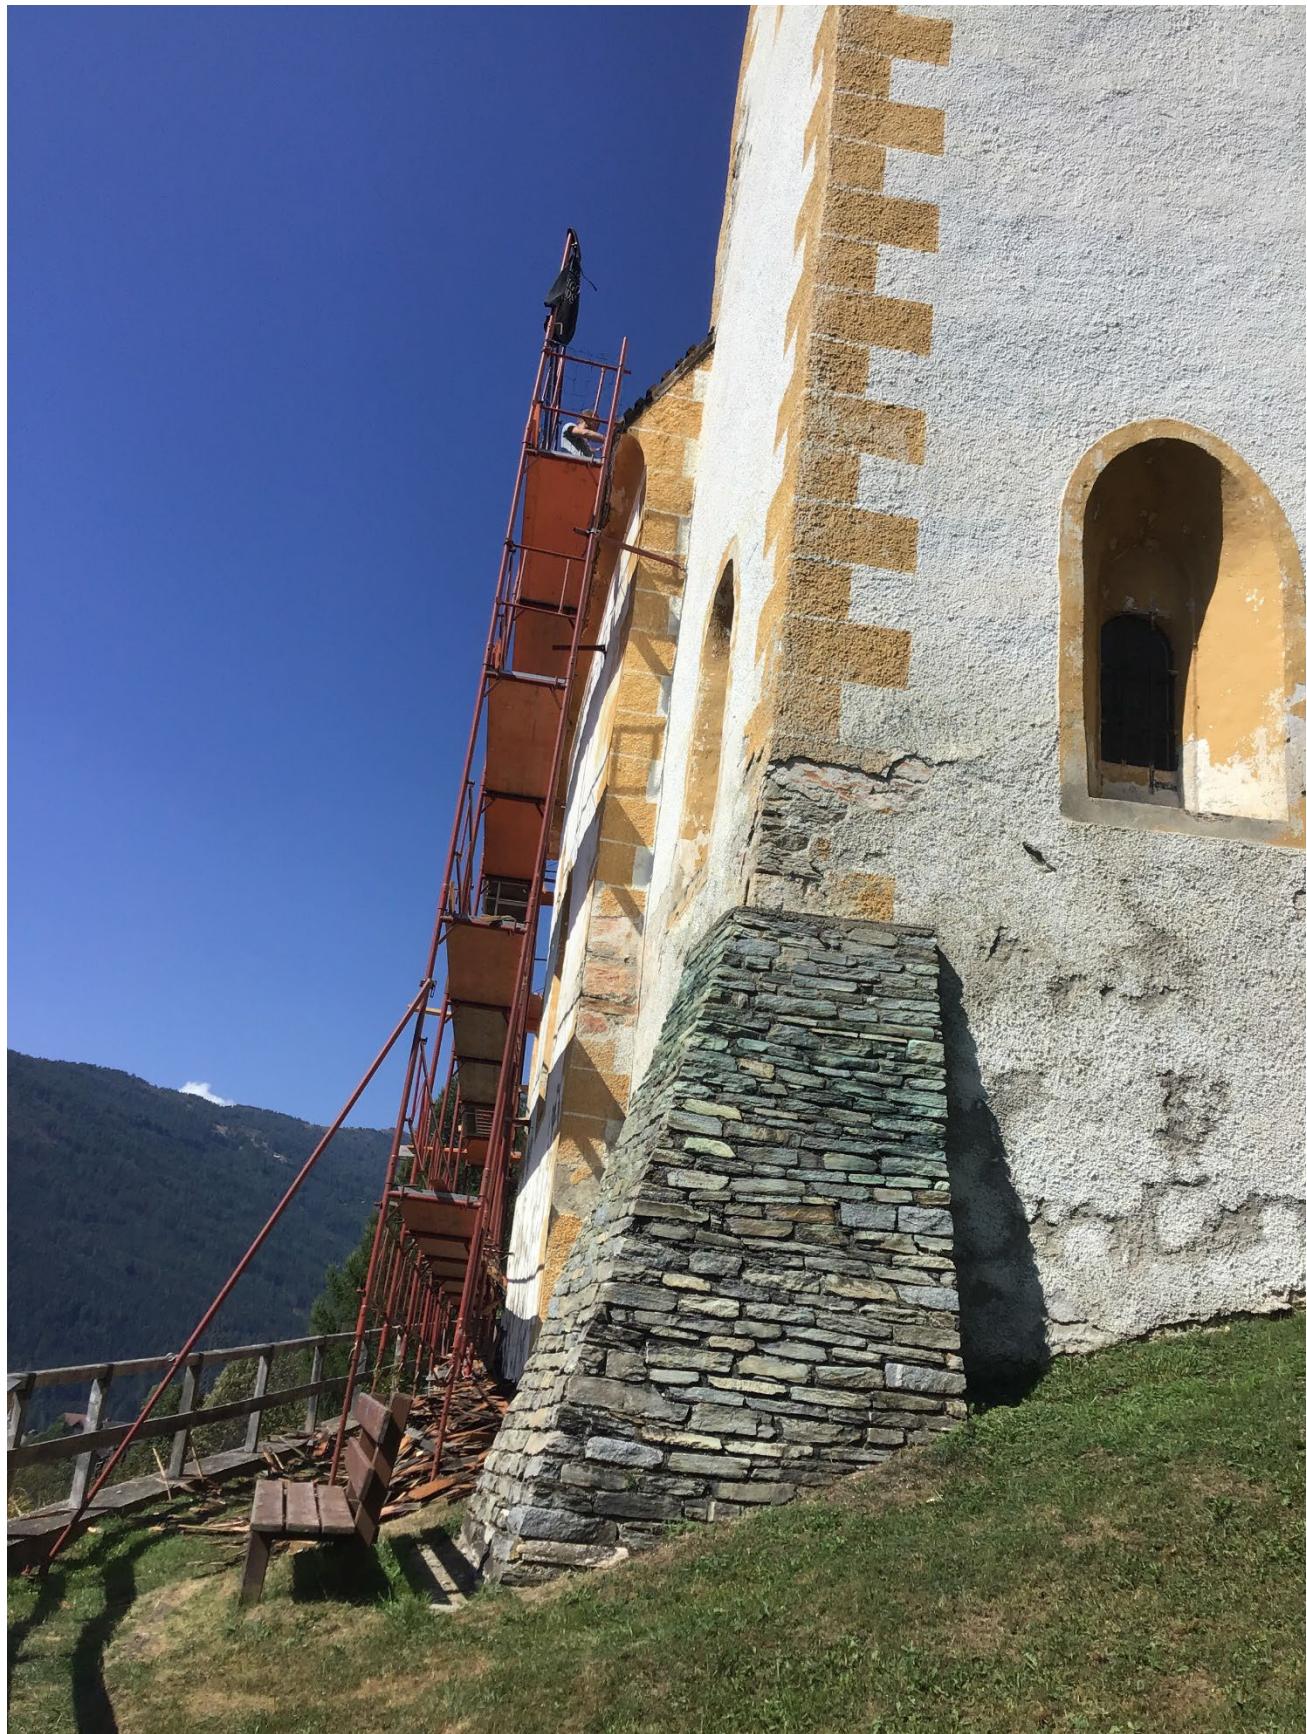
Foto: Vorzustand (September 2024)

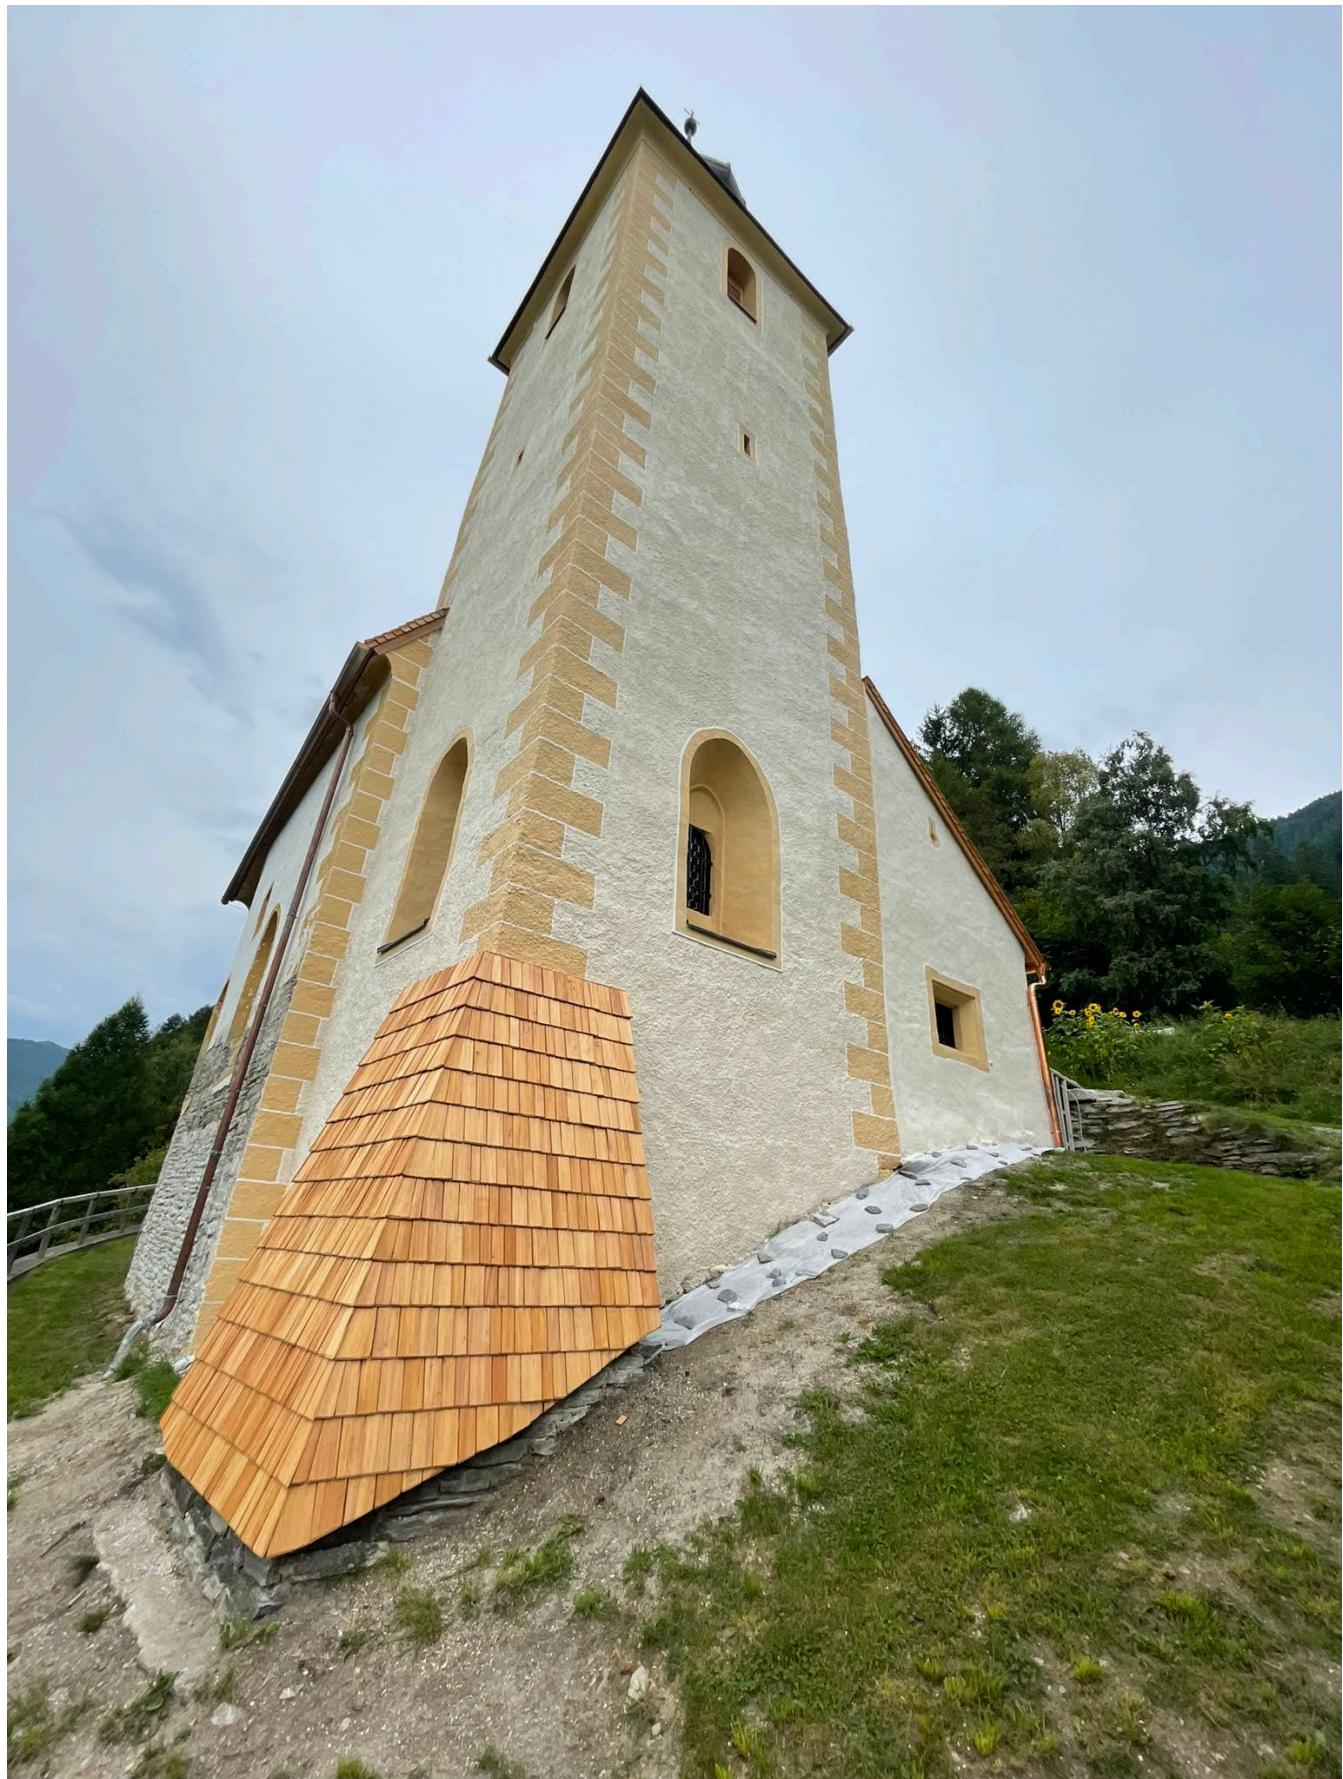
Foto: nach Fertigstellung (August 2025)

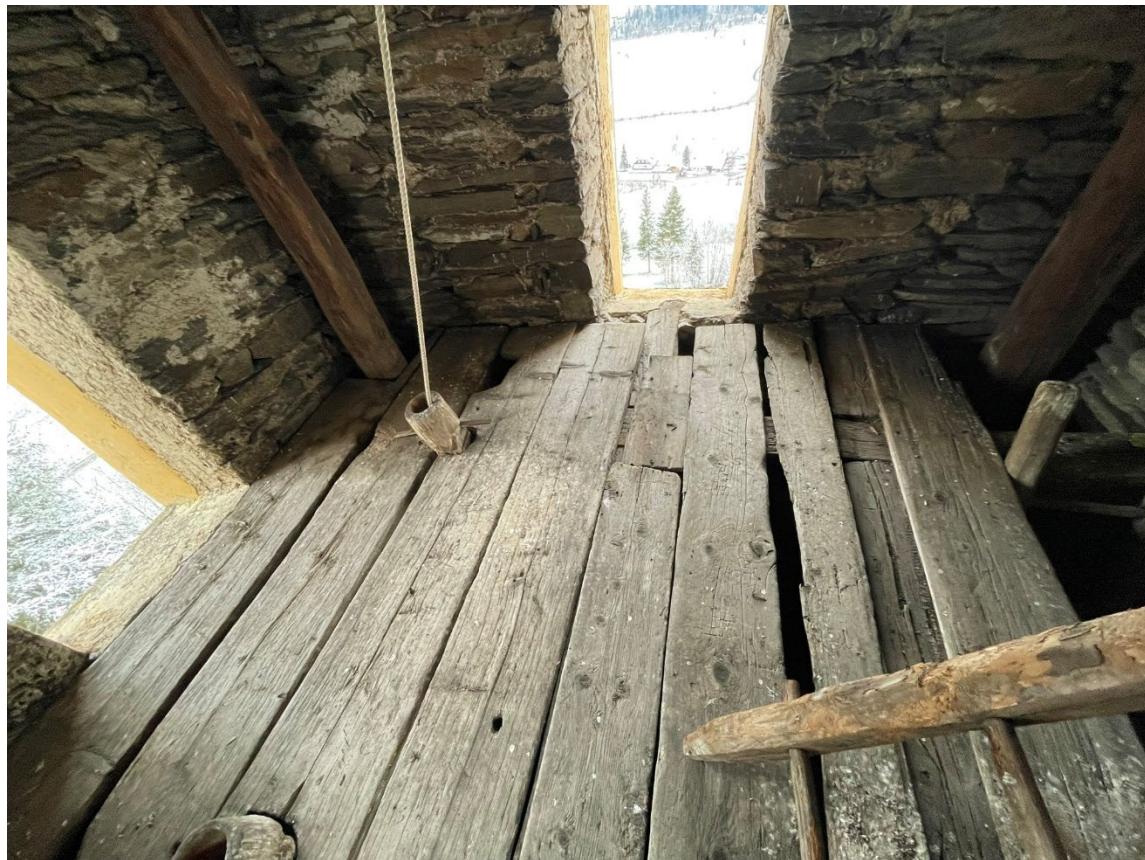
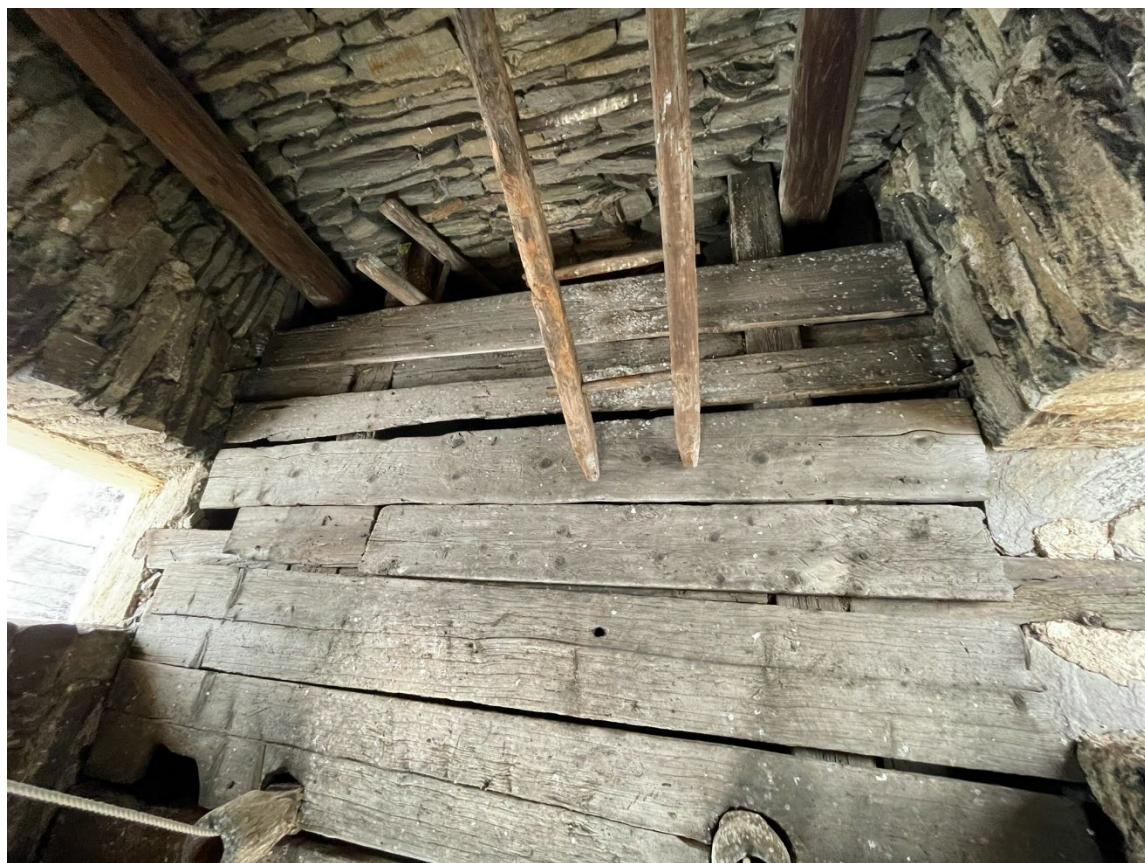
Fotos: Vorzustand Bretterboden Glockenstube

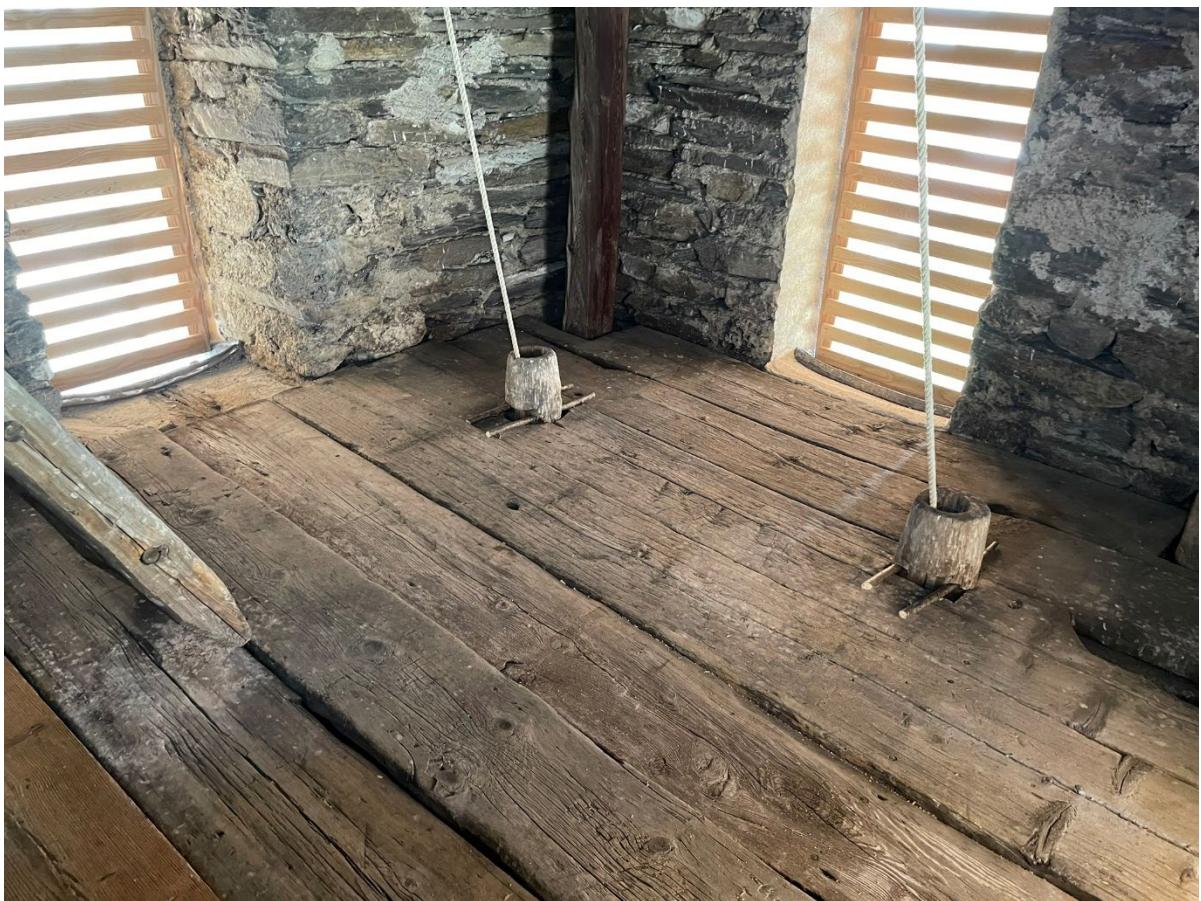
Fotos: Geschossbretterboden Glockenstube > nach Fertigstellung
> gereinigter Fußboden und Ergänzung
