Filialkirche St. Ägidius | St. Michael im Lungau, Land Salzburg

DOKUMENTATION über BAULICHE und KONSERVATORISCHE MASSNAHMEN

1. BAUETAPPE - SANIERUNGSMASSNAHMEN 2024

Filialkirche St. Ägidius
Ortsteil Höf | 5582 St. Michael im Lungau

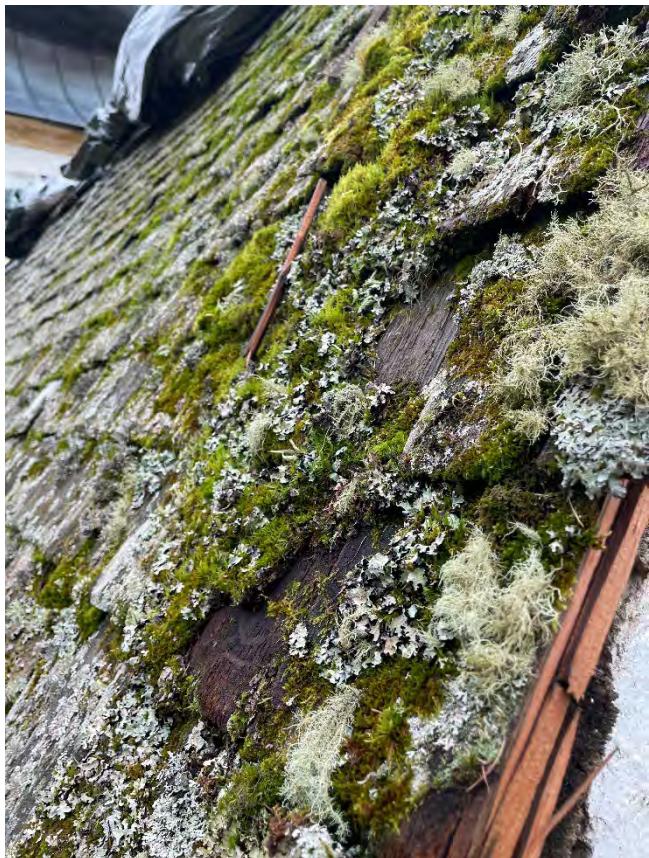
Vorzustand während der Abbrucharbeiten der Dachdeckung (September 2024)

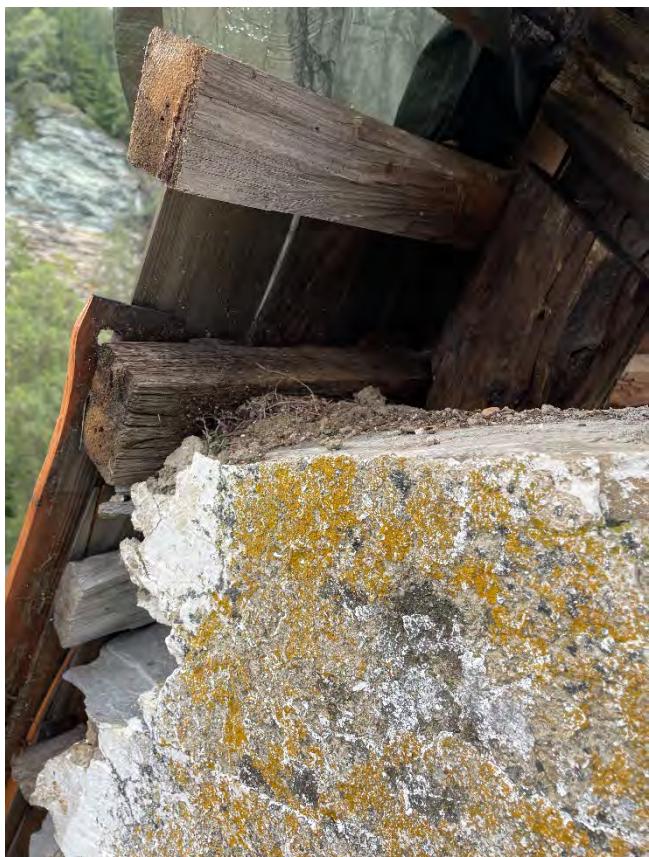
Fehlende Giebelvermauerungen sowie Putzmörtelausbrüche

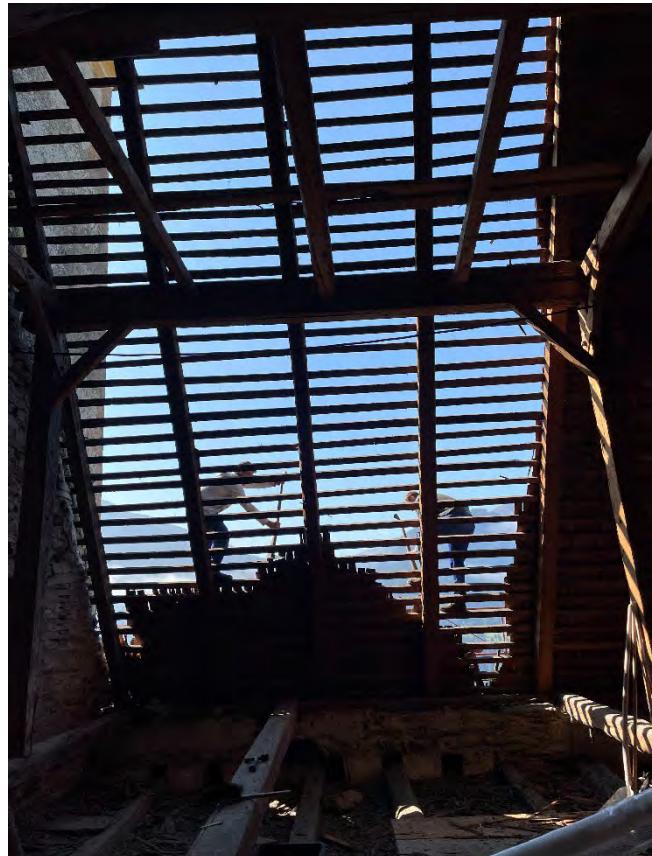
Abbruch des alten Schindeldaches > die Holzlattung besteht seit 1886

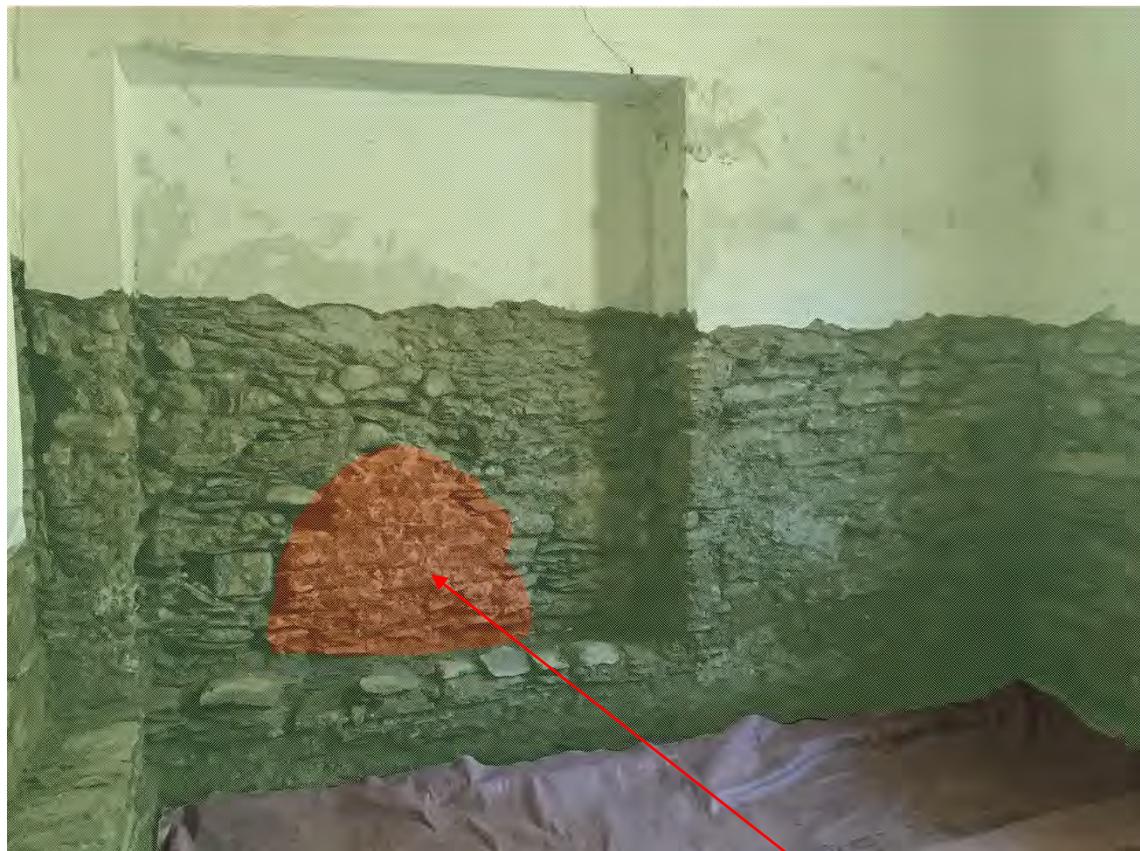
Kartierung Architekturfläche – Sakristei Nordseite → historistischer Mauereinbruch

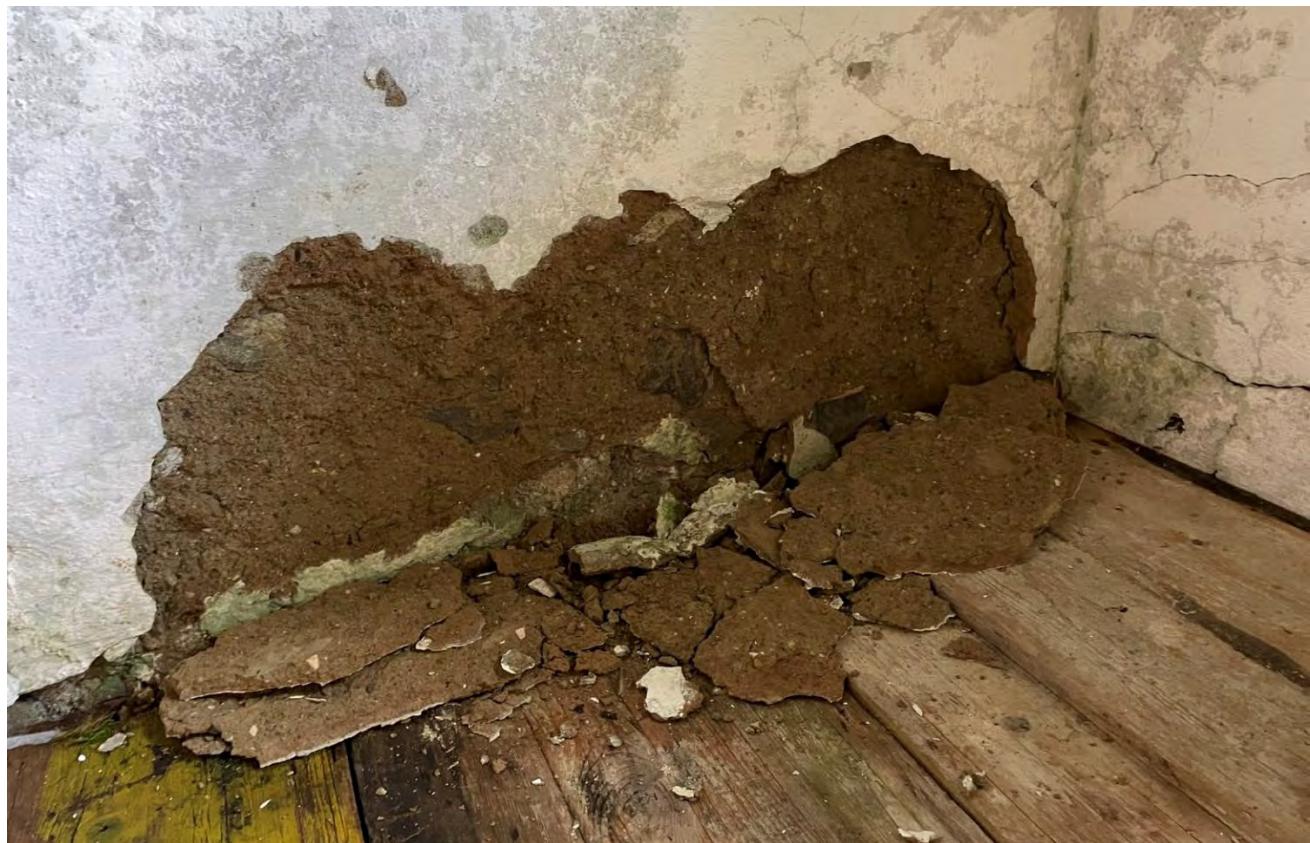
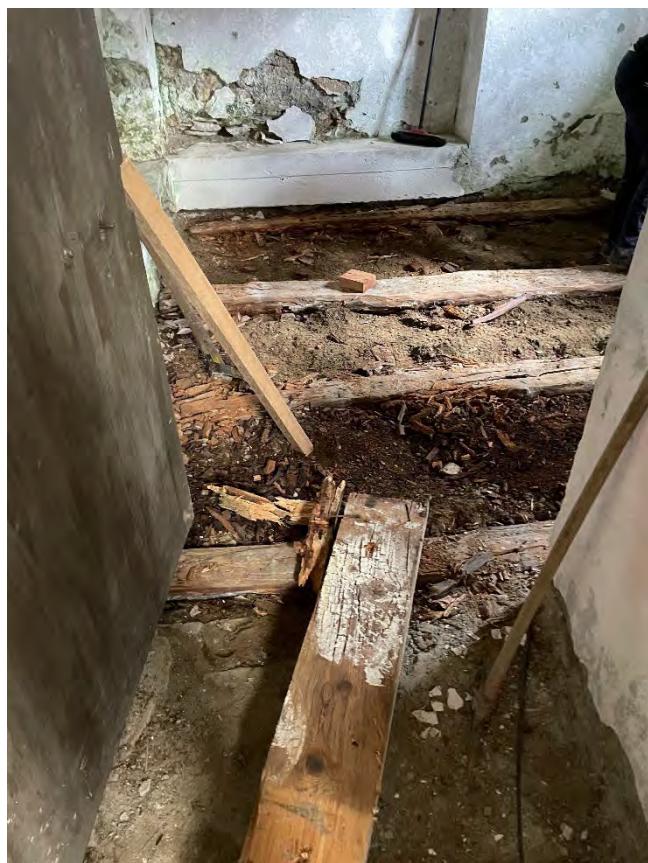
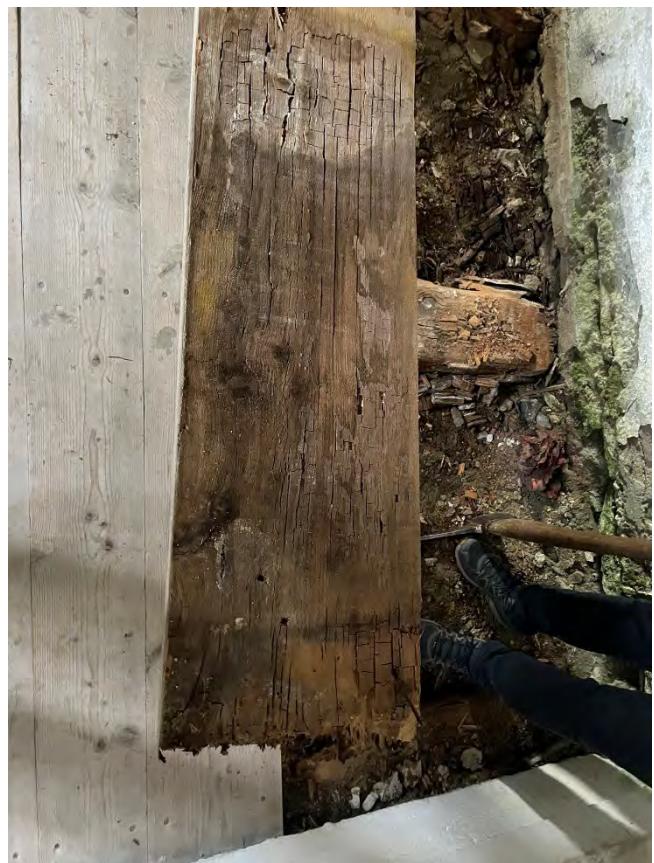
Beginn der Abbrucharbeiten am Sakristeiboden
> starke Feuchtigkeitseintritte durch die Außenmauer

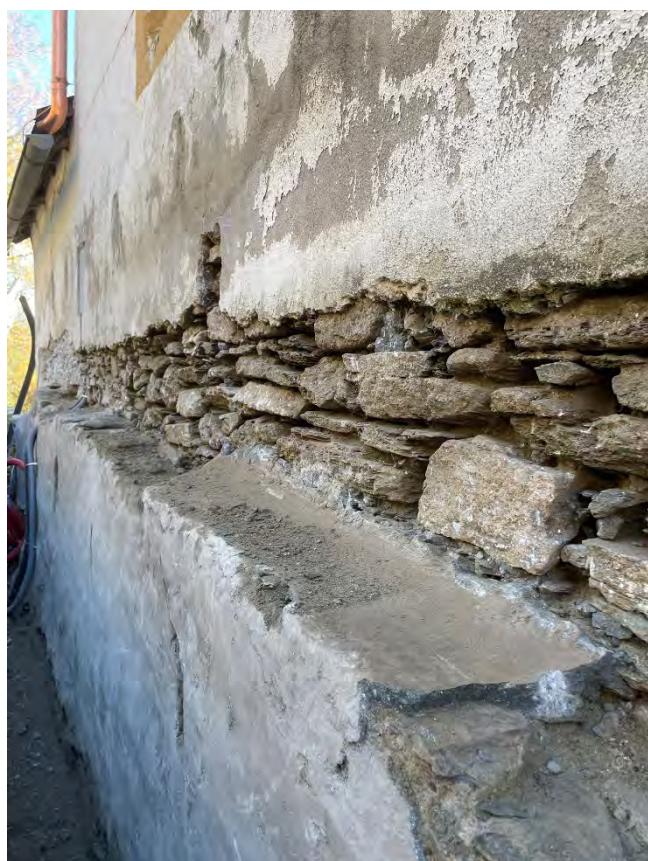
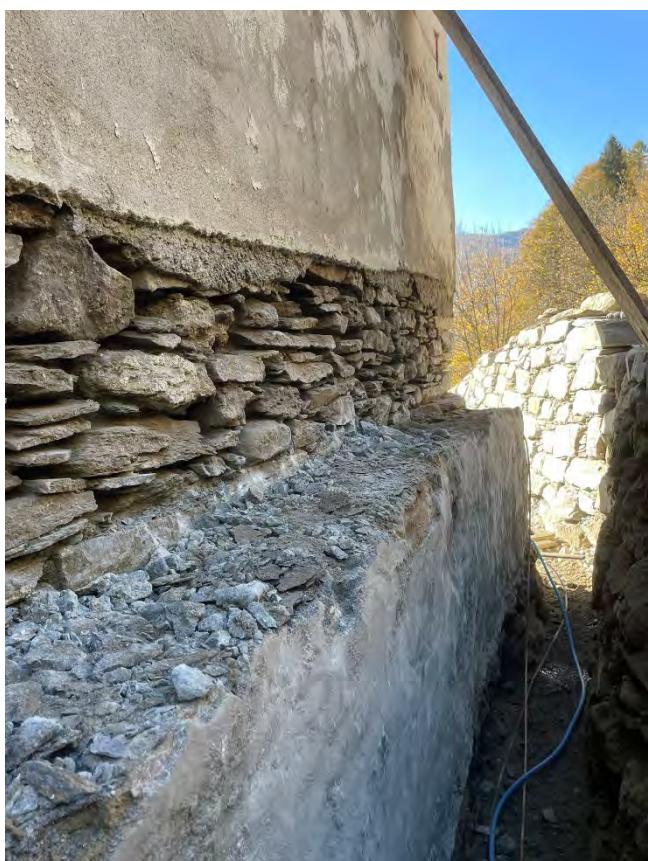
> austretende Salzausblühungen nach Abnahme der Zementverputzung (1968)

Abnahme des Zementmörtel an der Sockelzone
& Auskratzen des erweichten Setzmörtels aus dem Bruchsteinmauerwerk

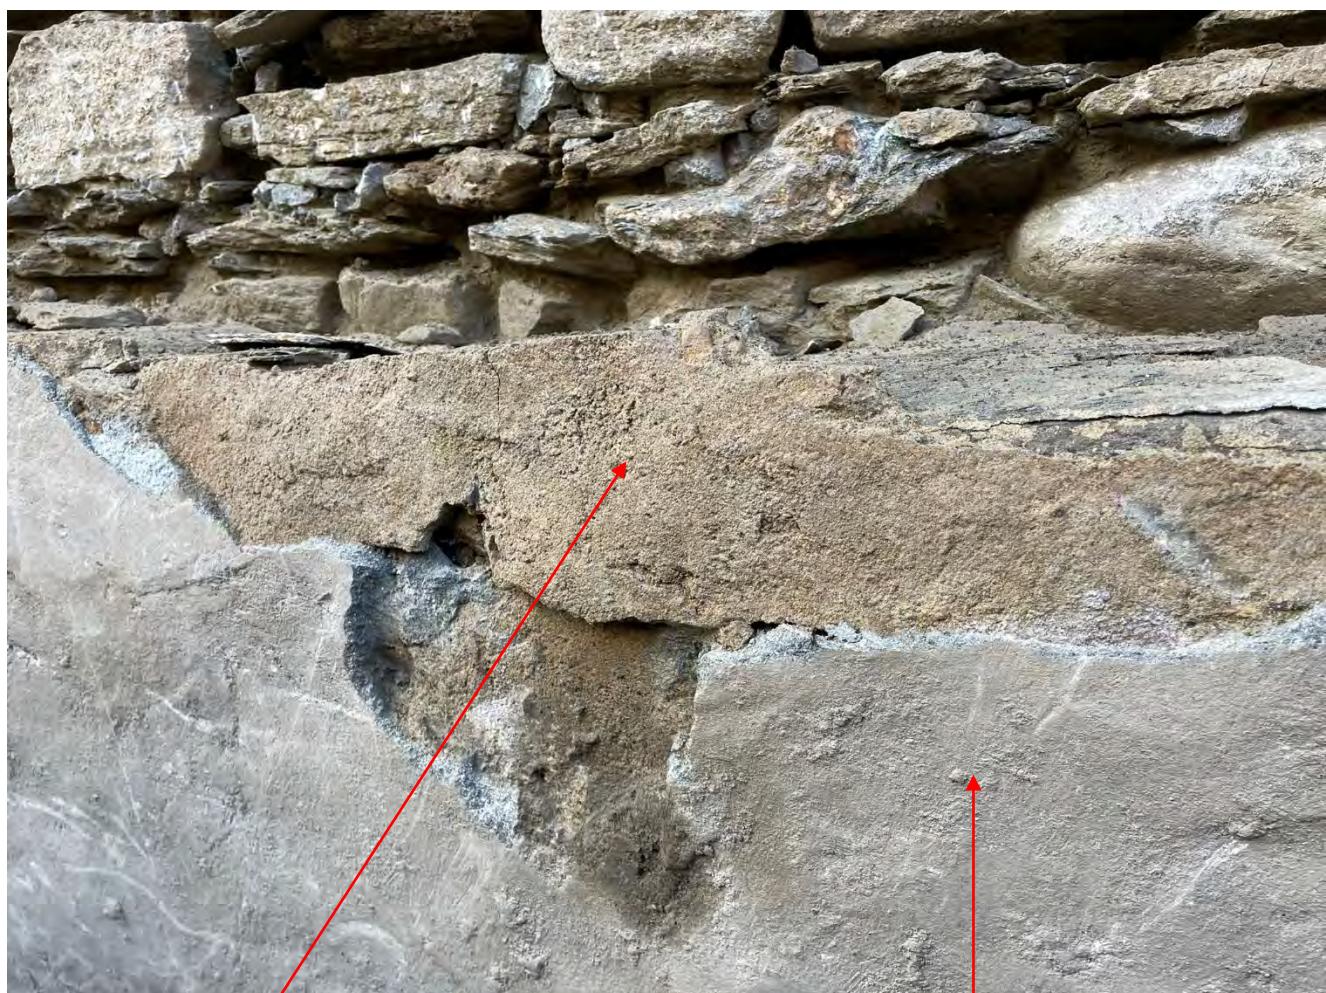
1) geglätteter Romanzementputz von 1886

2) aufgeglätteter Zementmörtel (1968)

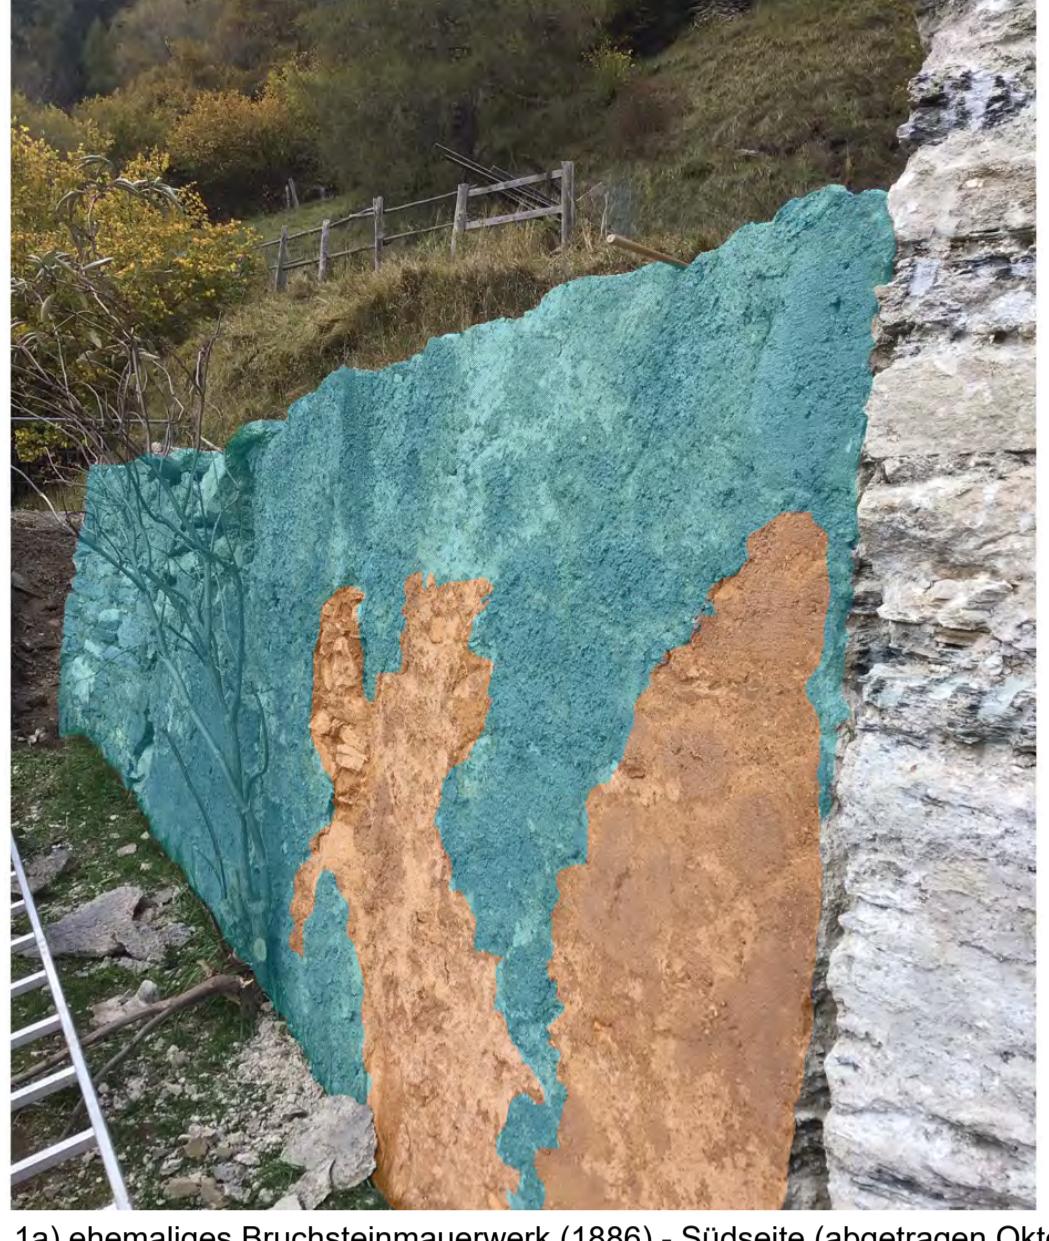
1a) ehemaliges Bruchsteinmauerwerk (1886) - Südseite (abgetragen Oktober 2024)

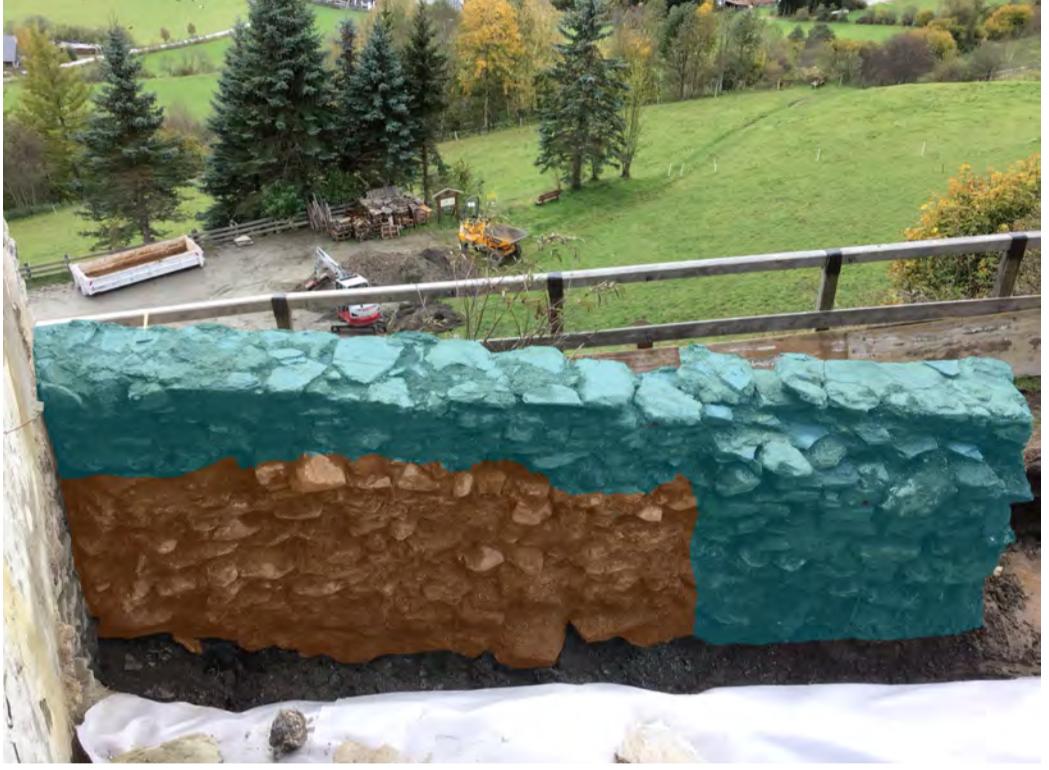
1b) ehemaliges Bruchsteinmauerwerk (1886) - Nordseite (abgetragen Oktober 2024)

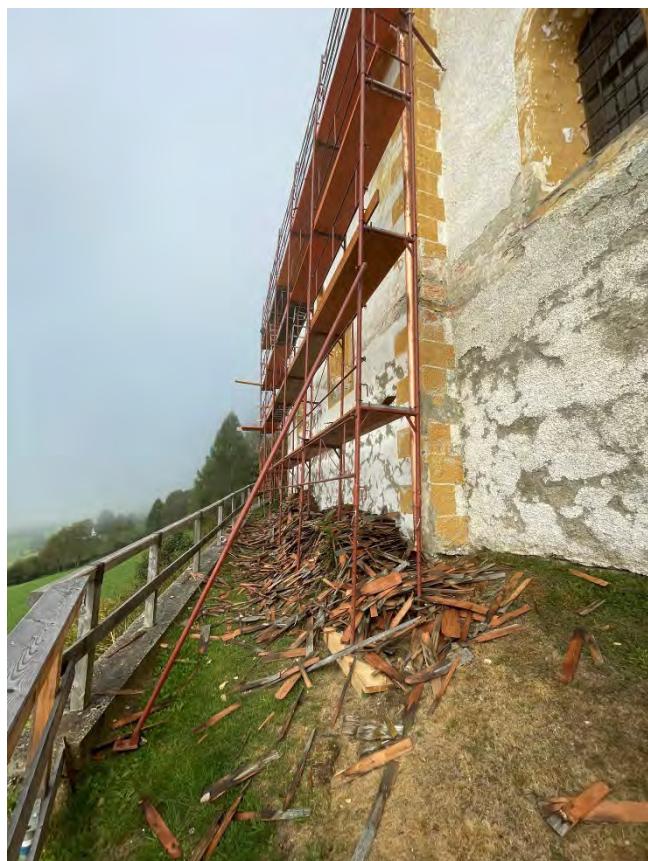
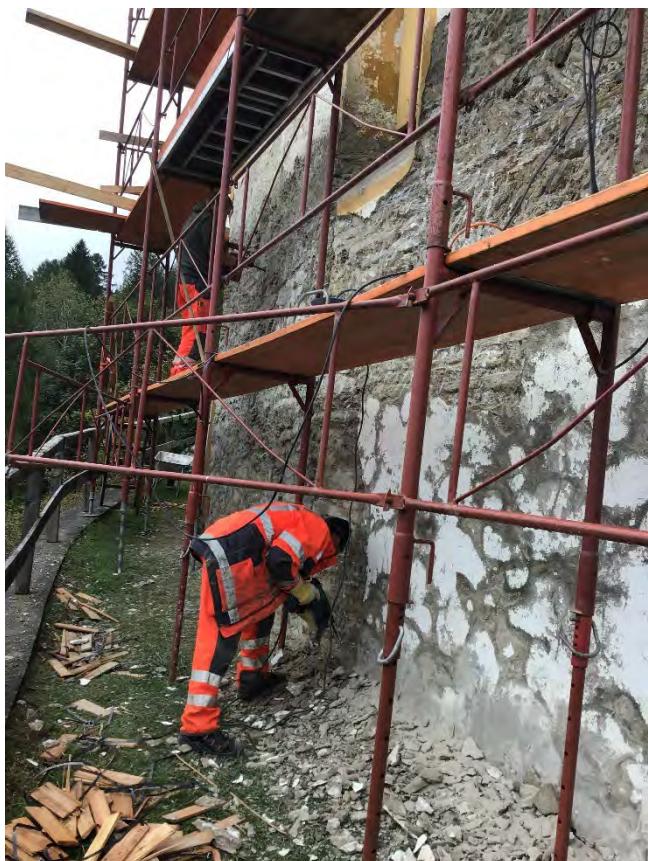
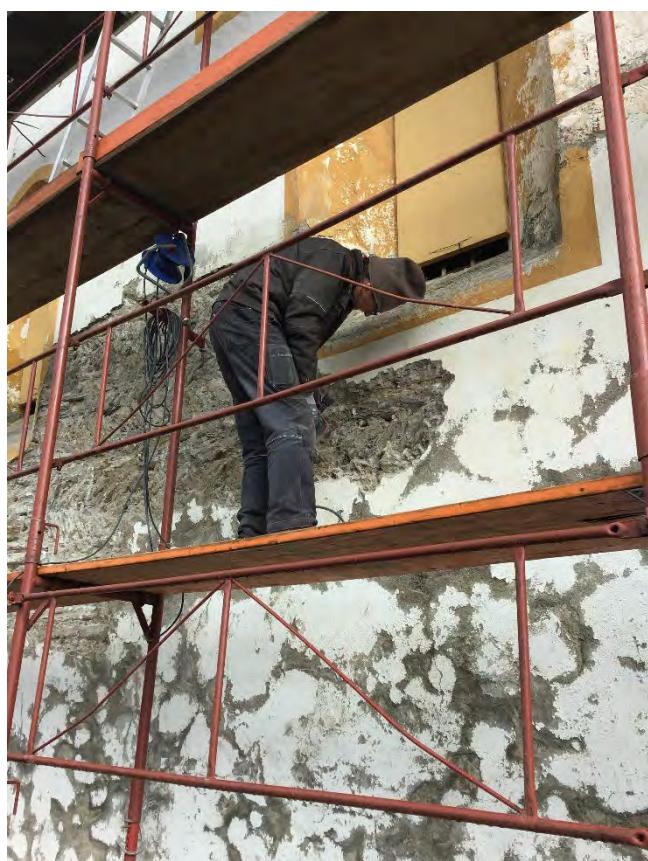
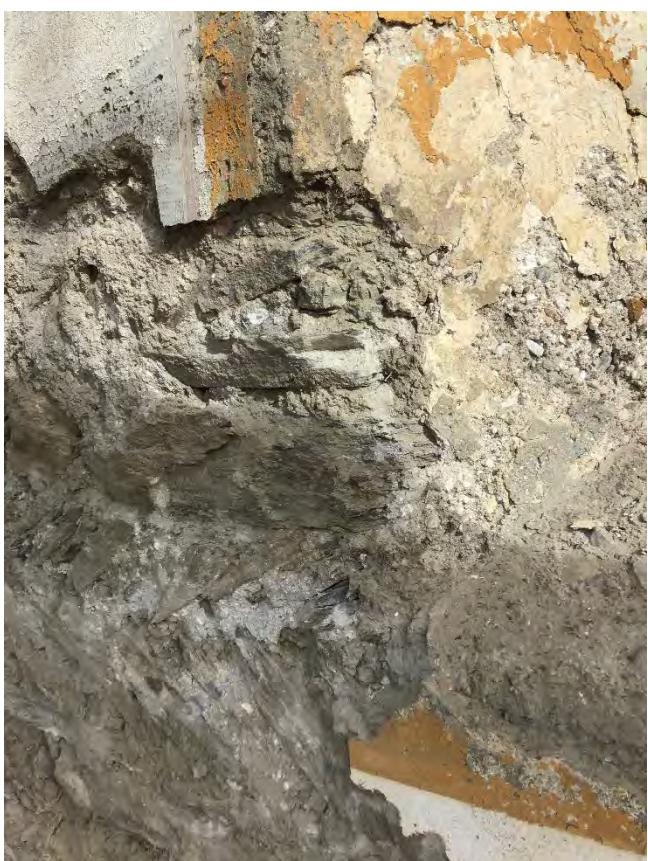
Detailansichten Südfassade
> sämtliche zeitlichen Putzglättungen wurden 1968 entfernt

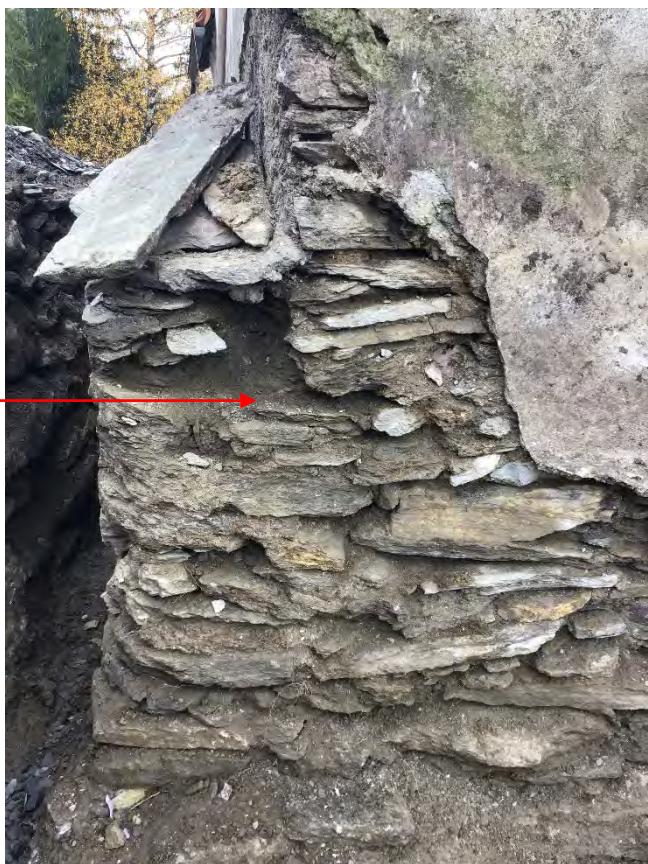
> Schadensbild durch den jahrzehntelangen Feuchtigkeitseintritt (Foto: Oktober 2024)
