Kalvarienberg 1706
Filialkirche St. Ägidius in St. Michael, Land Salzburg
RESTAURIERUNGSBERICHT

Objekt: Filialkirche St. Ägidius in St. Michael
Röm.- kath. Pfarramt St. Michael
Bräugasse 57
5582 St. Michael

Zeitraum: Berichterstellung: Restaurator Heinz Michael
2024

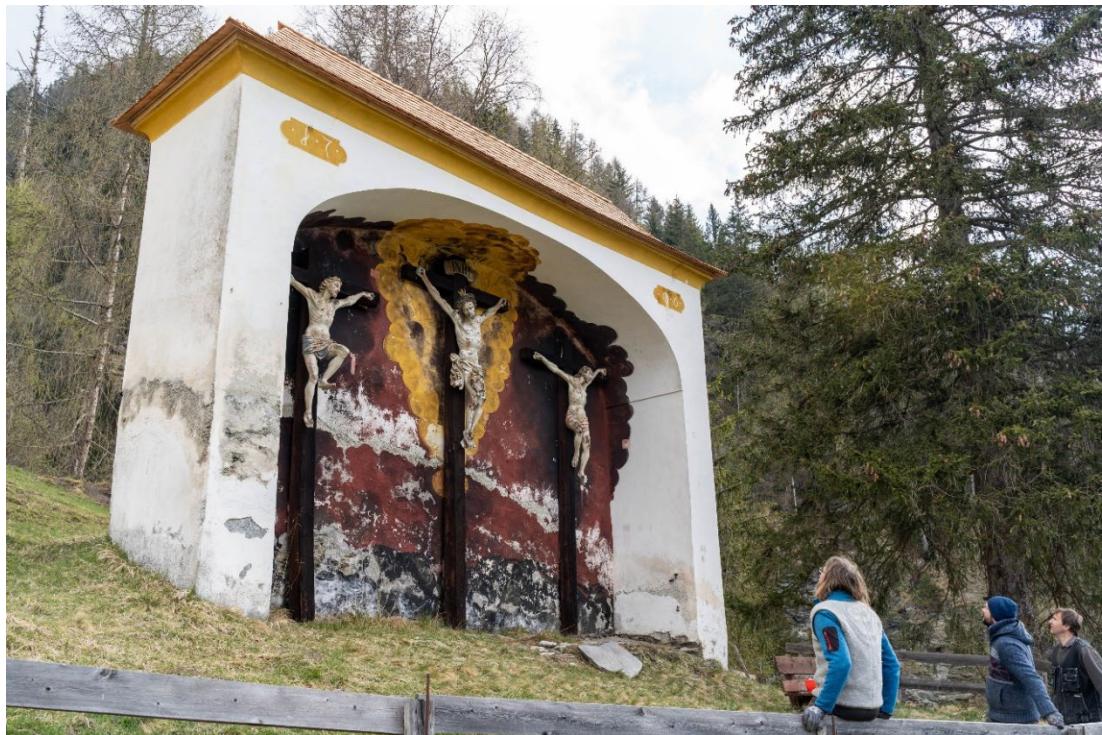
Foto: Vorzustand Kalvarienberg (2020)

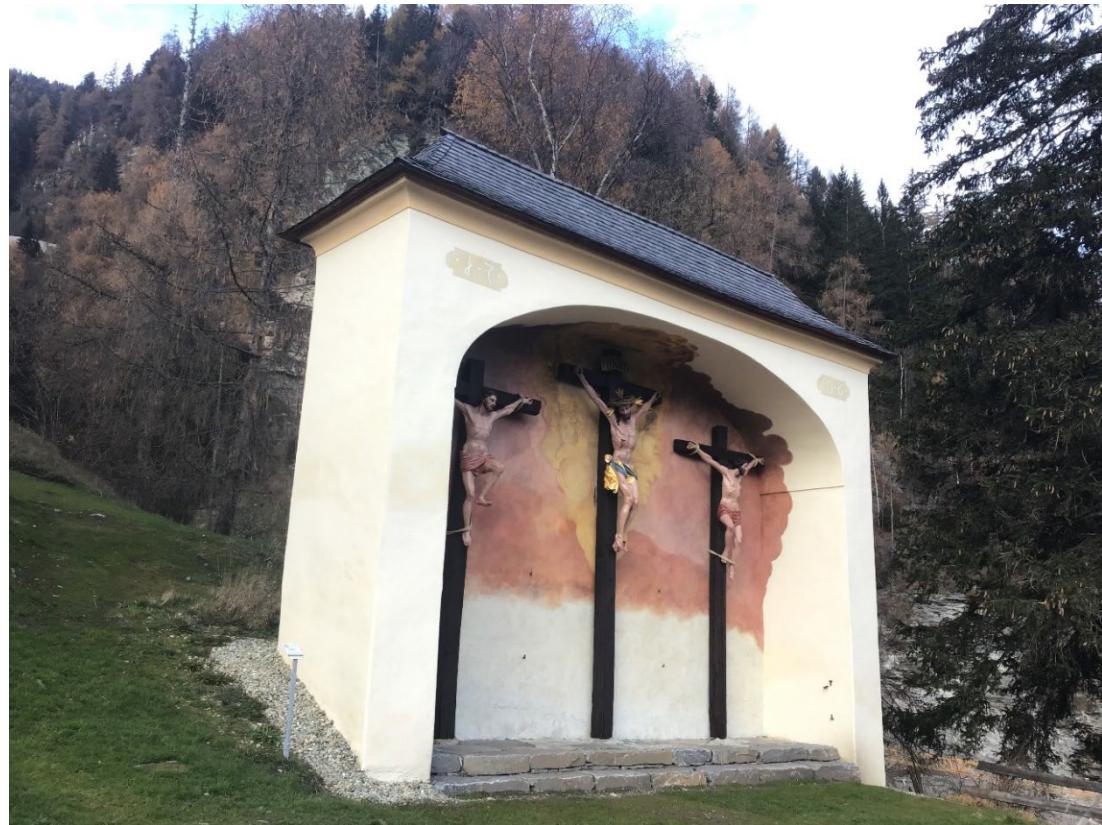
Foto: nach Fertigstellung (2022)

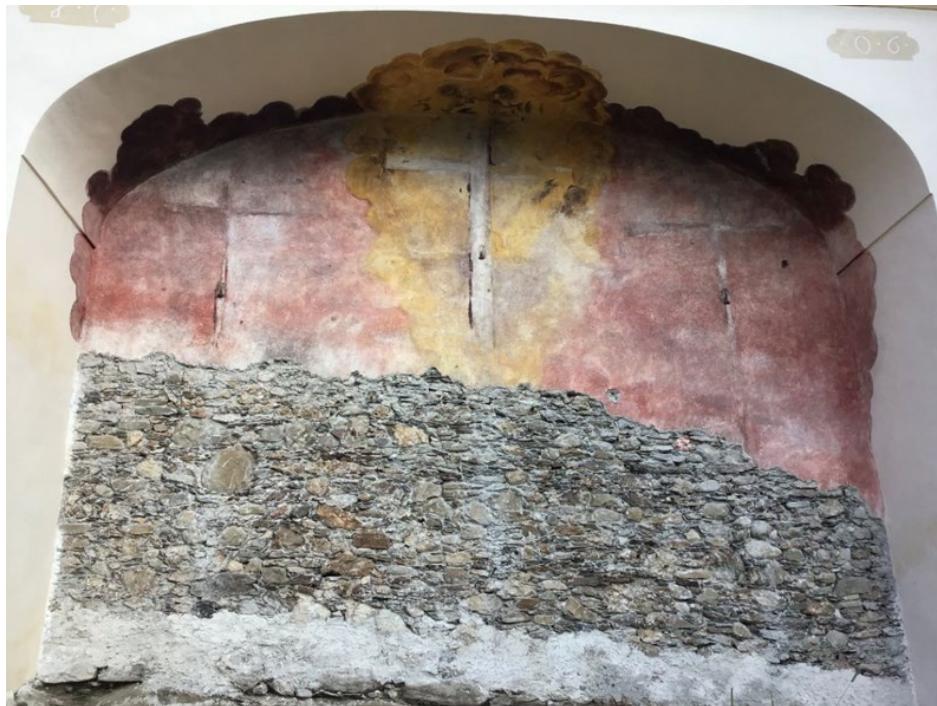
Foto: Mauerwerk Kalvarienbergnische nach Freilegung und Abnahme der Dispersionsfarbe;
> Abnahme der versalzten Zonen und zementhaltige Putzreparaturen sowie der Weißzementkittungen
an den Rissen und Gewölbe
> Freigelegter Restbestand der Hintergrundmalerei;
Zementputzmörtelabnahme mit sichtbarem Bruchsteinmauerwerk und Opferputz im Sockelbereich

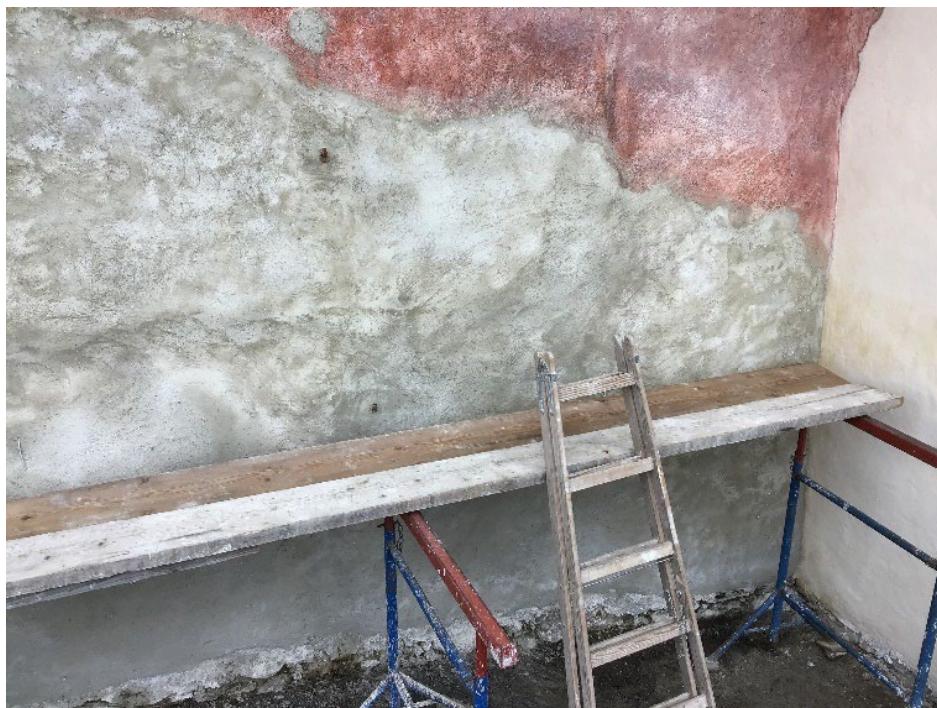
Foto: Gereinigte Oberfläche mit Putzmörtelergänzungen

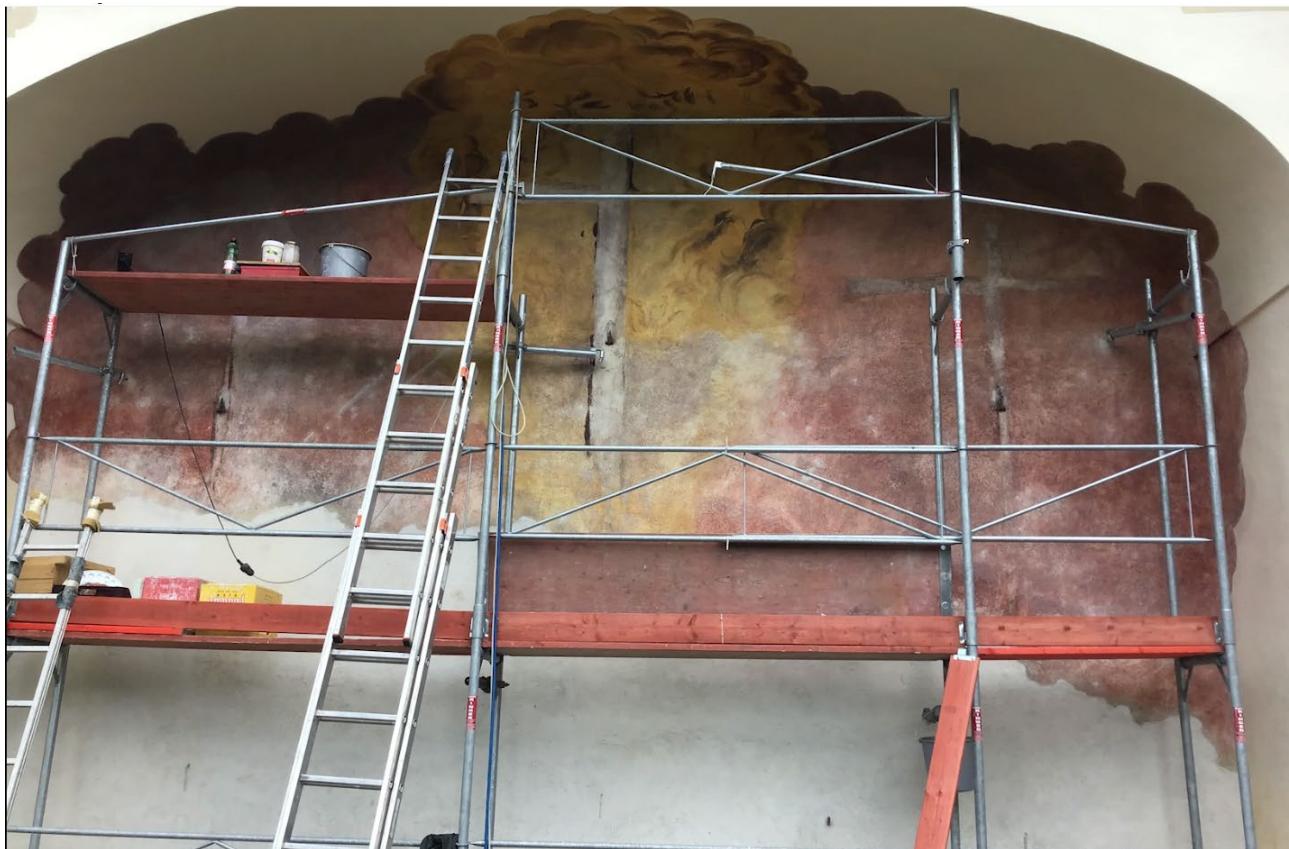
Foto: Putzmörtelergänzung ab dem mittleren Bereich bis an die Bodenkante
(Trockengelöschter Kalkmörtel mit polierter Oberfläche)

- 4) Niveaugleiches Anböscheln (lt. Kartierung des Befundes) der Kalkmörtelverluste am freigelegten bemalten Bestand
- 5) Putzmörtelergänzung ab dem mittleren Bereich bis an die Bodenkante (trockengelöschter Kalkmörtel mit feucht verdichteter Oberflächenstruktur)

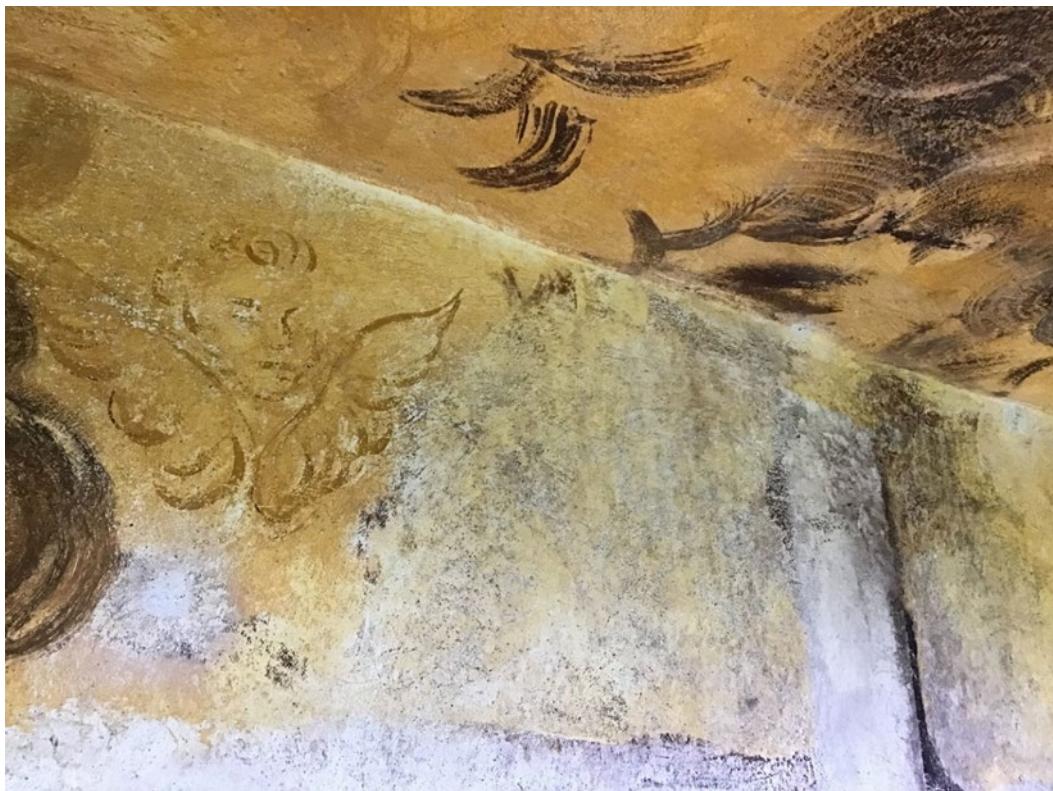
- Ende 19. Jh. Historische Übermalung in Kalktechnik, dunkle Lasur im Bereich der Schäden;
- Deckenfläche der Bemalung mit Tiefengrund 1969 fixiert.
Wandfläche der Deckenbemalung gänzlich im Wandbereich mit Dispersionsfarben überdeckt!
mit Zementmörtelflächen

Foto: Vorzustand Deckenbereich Kalvarienberggnische

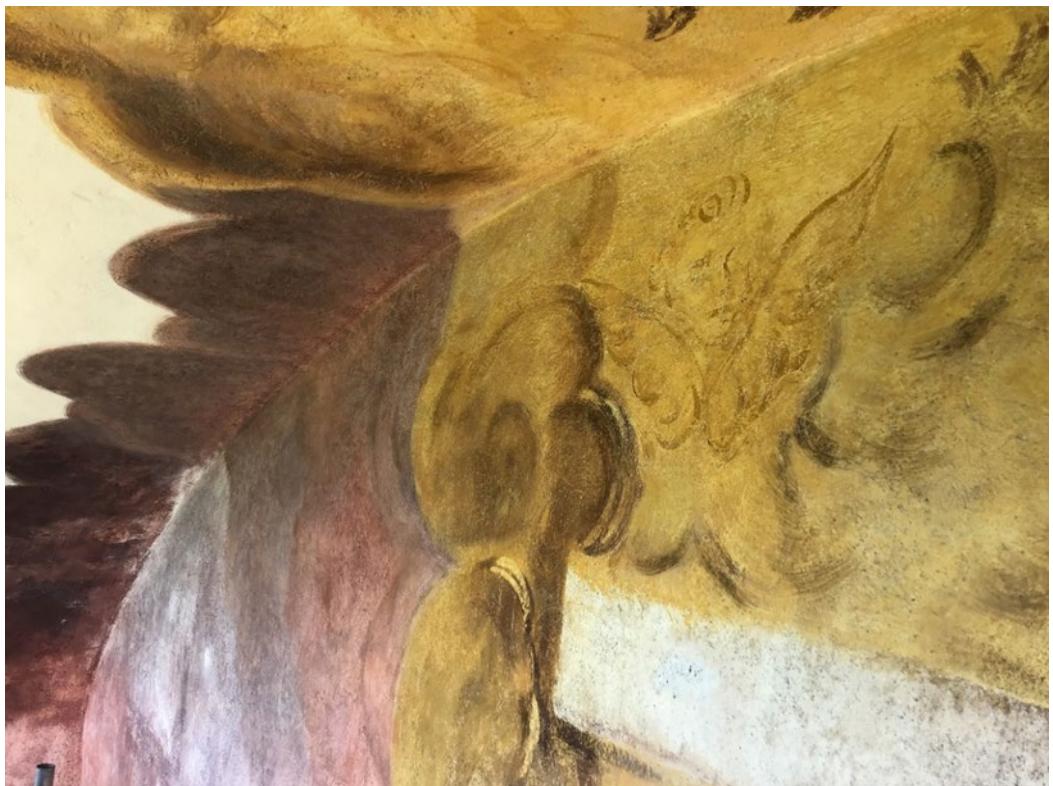
Foto: retuschierter Bestand Deckenbereich Kalvarienberggnische

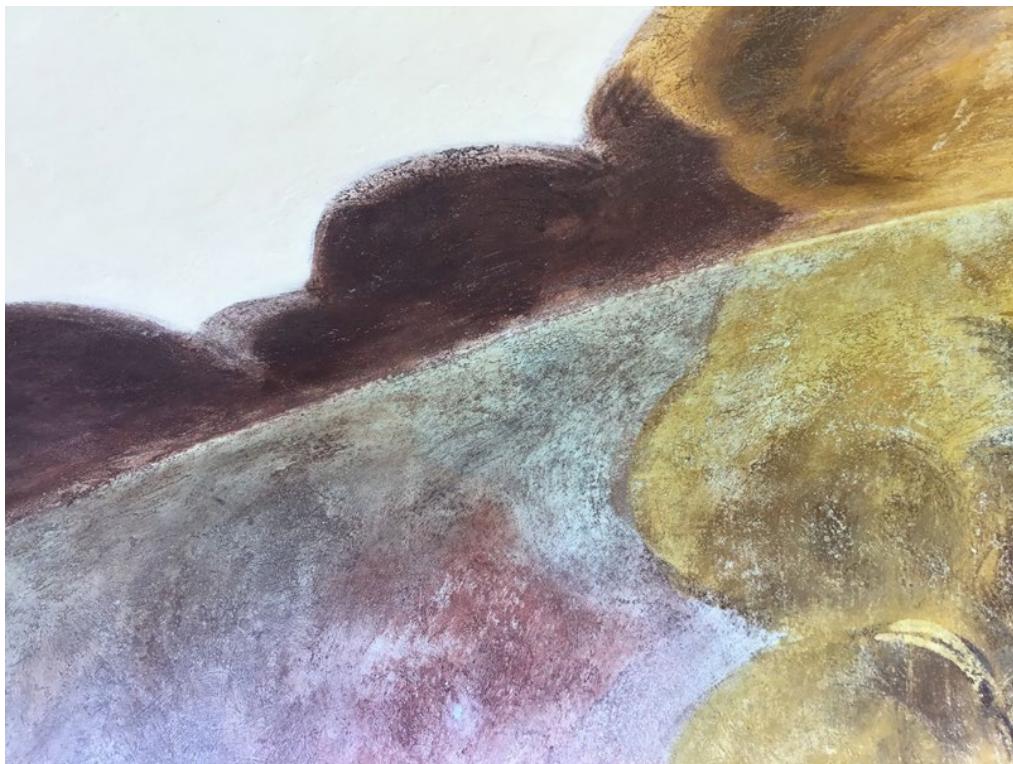
Foto: Vorzustand Wolkengebälk (Deckenbereich Kalvarienbergnische)

- 6) Malerei:
 - Retusche und Lasurintegration im Bereich der hell- ockerfarbigen Glorie um das Kreuz Christi Wolkengebälk
 - Retusche an den fragmentarisch erhaltenen, aufgemalten Engelköpfchen [Retusche- und Lasurmedium: Trockenpigmente Erdfarben, Kalksinterwasser & 5% Acrylat)

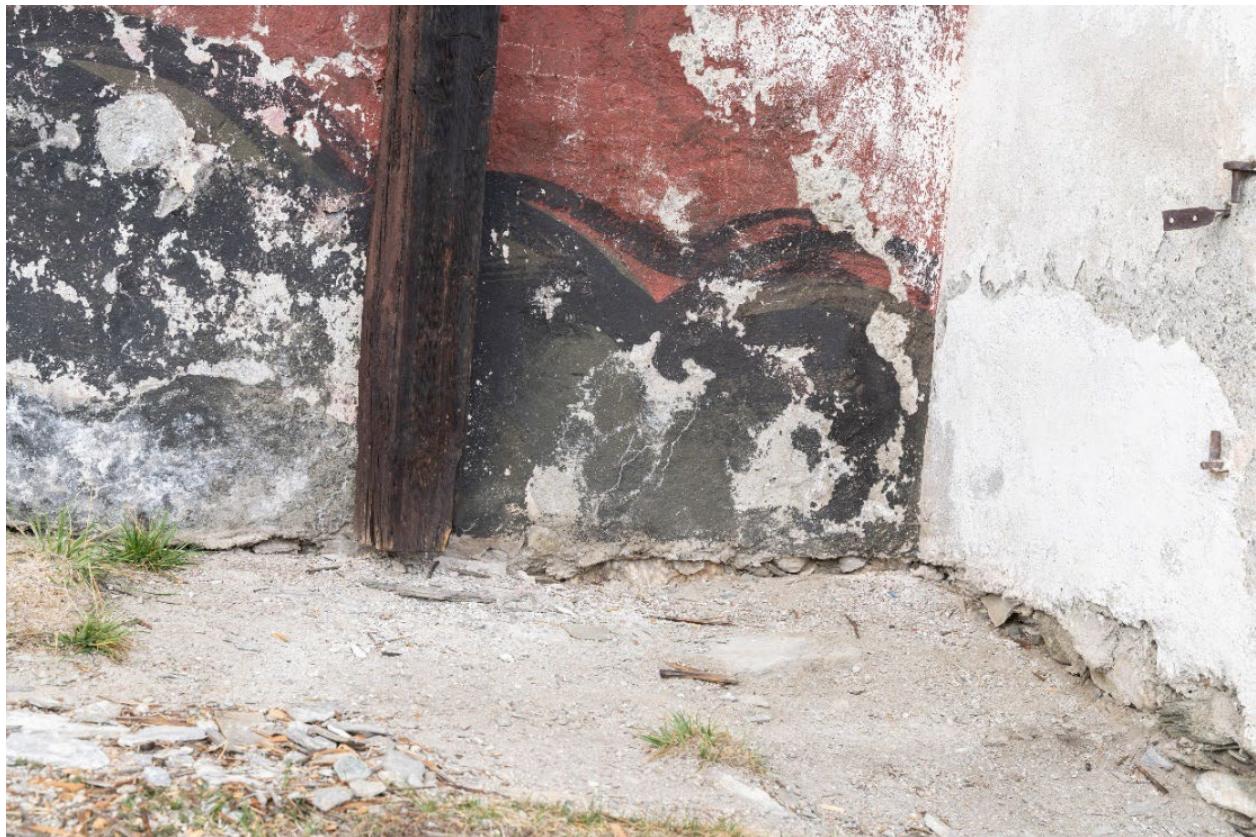
Foto: Vorzustand Bodenbereich Kalvarienbergnische

- Grabungsarbeiten inkl. Entfernung von Wurzelwerk und Humusschicht
- Sichern des aufgefundenen Bestandes
- Innenseitige Sockelvermauerung – im Erdreich 60cm
- Unterbau > Drainagierung (Dolomit Grobschlag 60/200 - gereinigter Bruchstein)
- Reinigung der Natursteinplatten (historischer Bestand)
- Ergänzen der neuen Setzstufen und der Natursteinplatten
Bestand: Steinbruch St. Michael / Höf
- Verlegen des historischen und neuen Steinplattenbestandes
- Verfügung: loses Rundkorn – Kies 16/32

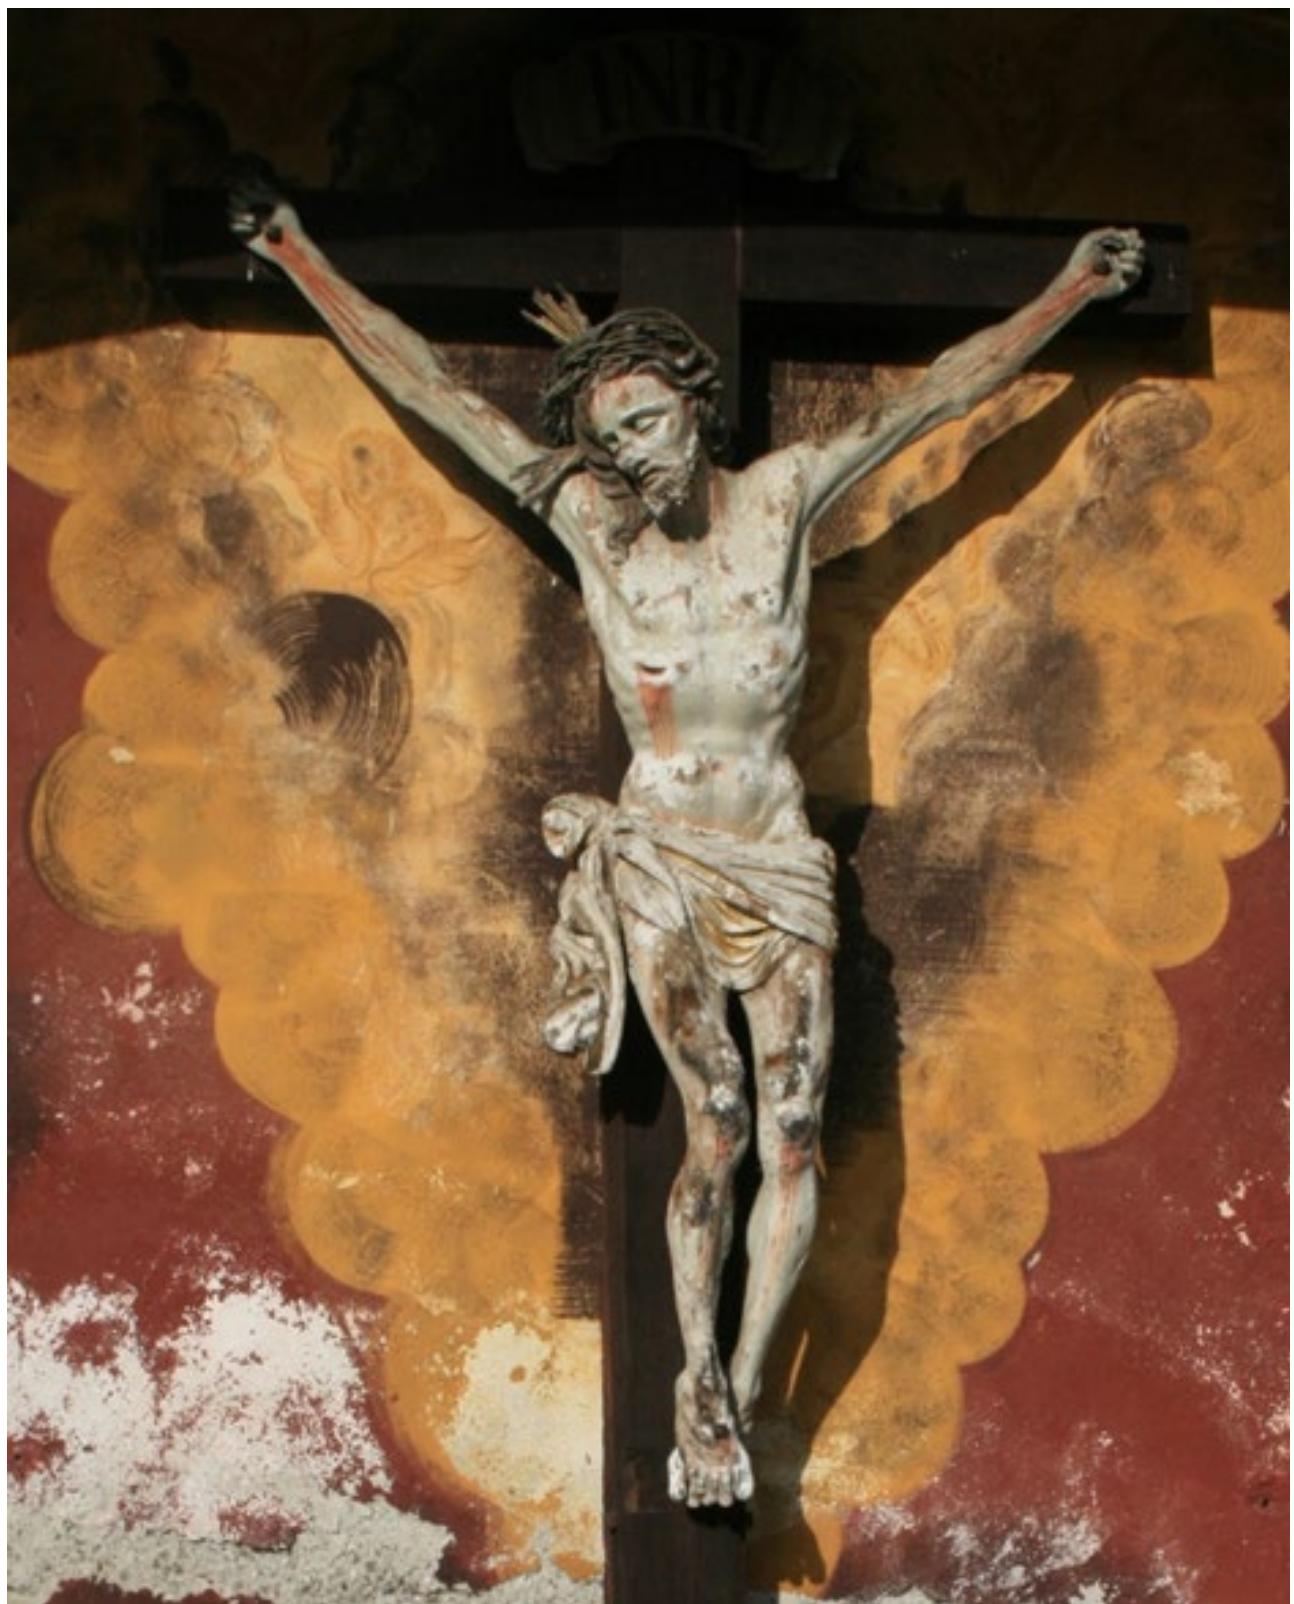
Foto: Vorzustand Jesus Christus

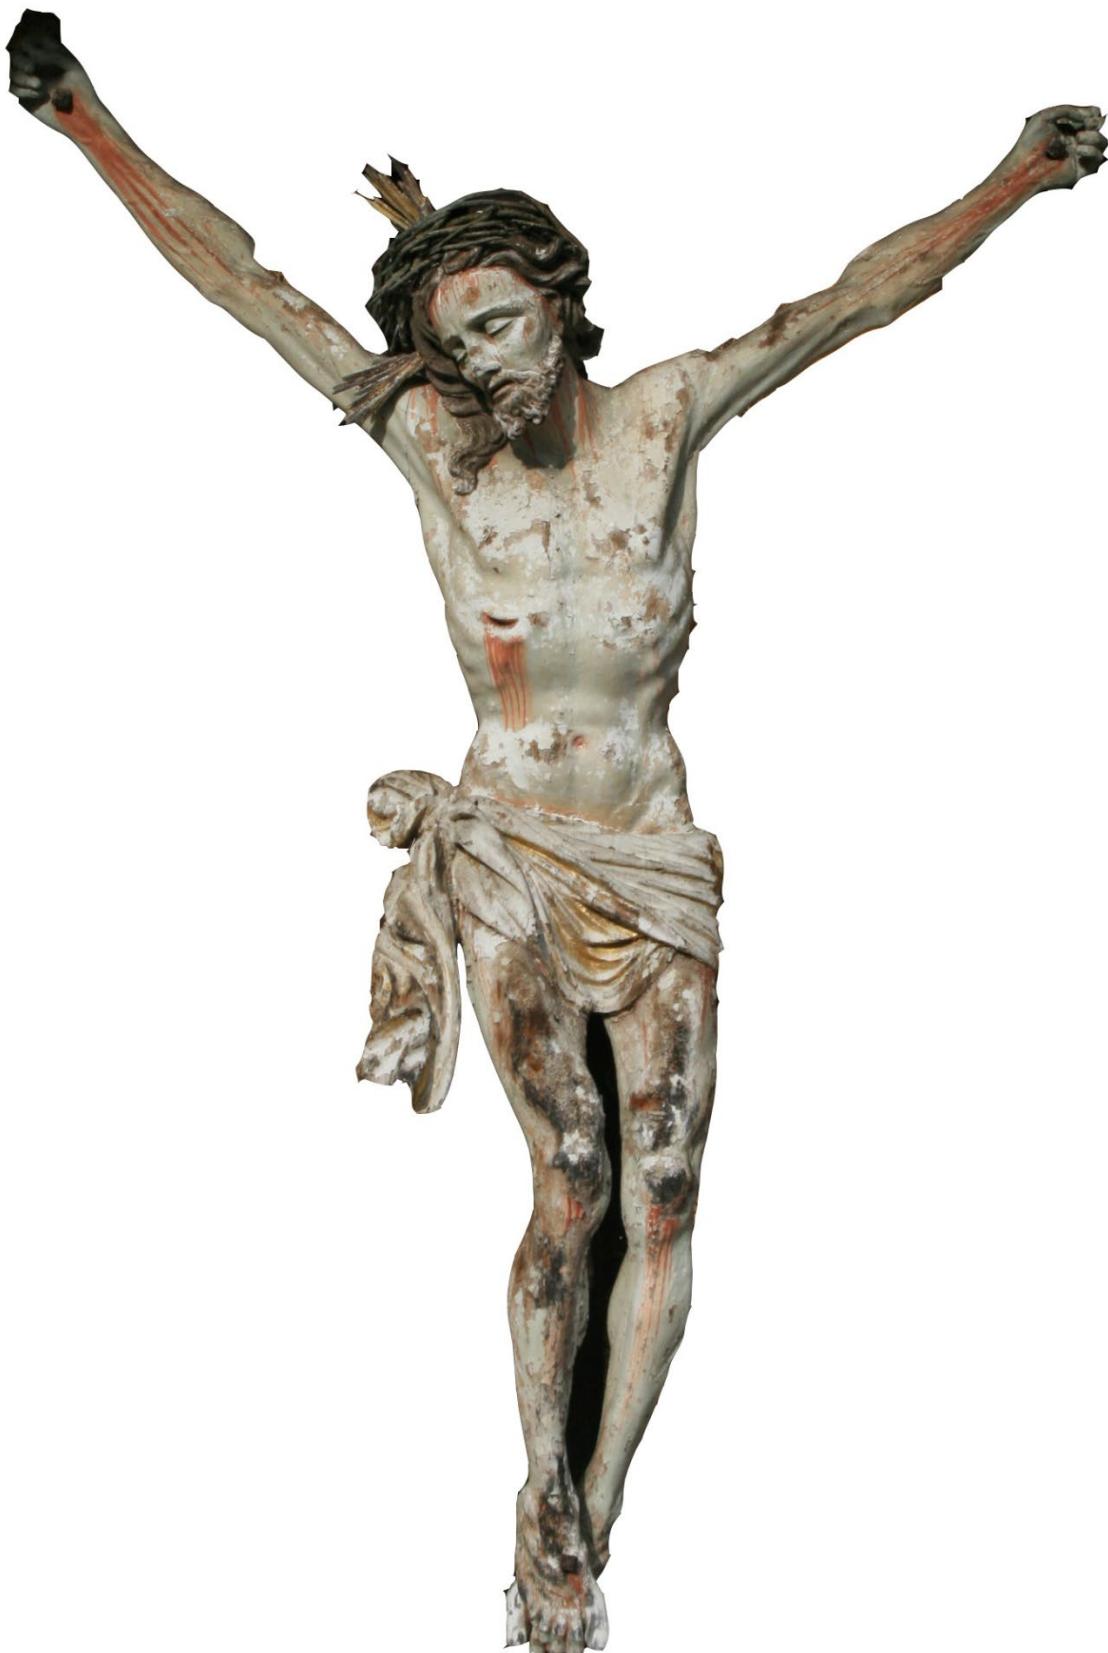
Foto: Vorzustand Jesus Christus - Vorderseite

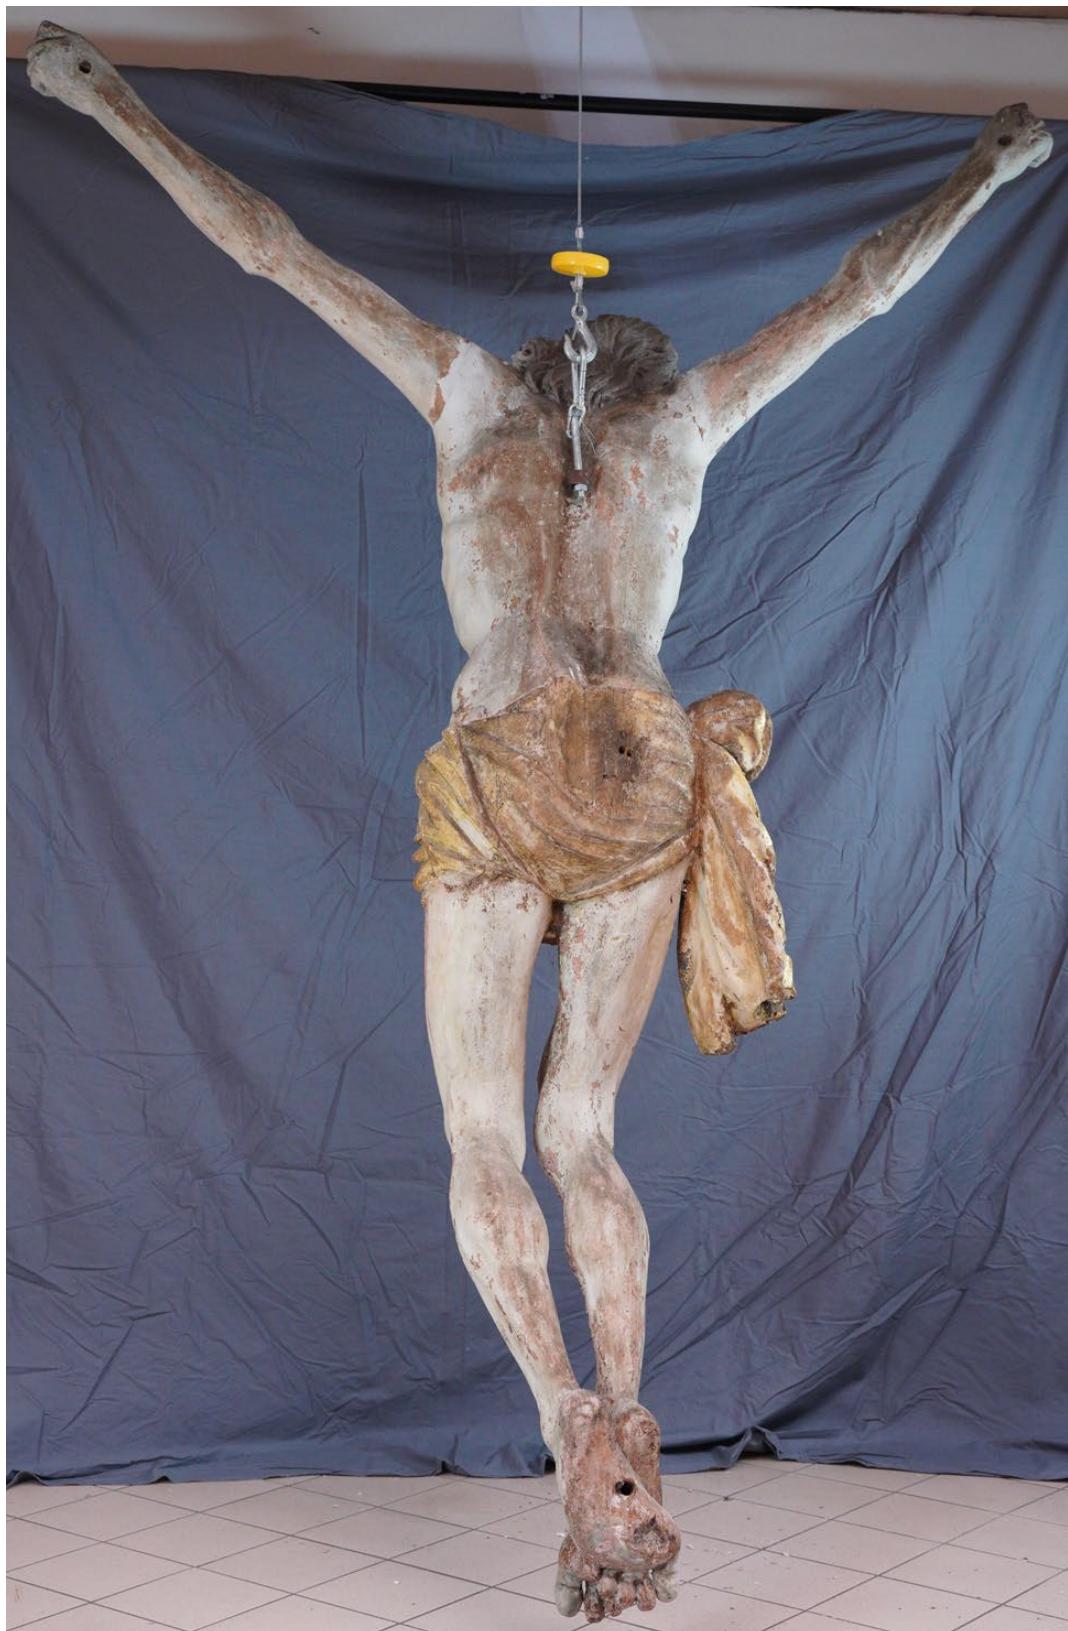
Foto: Vorzustand Jesus Christus - Rückseite

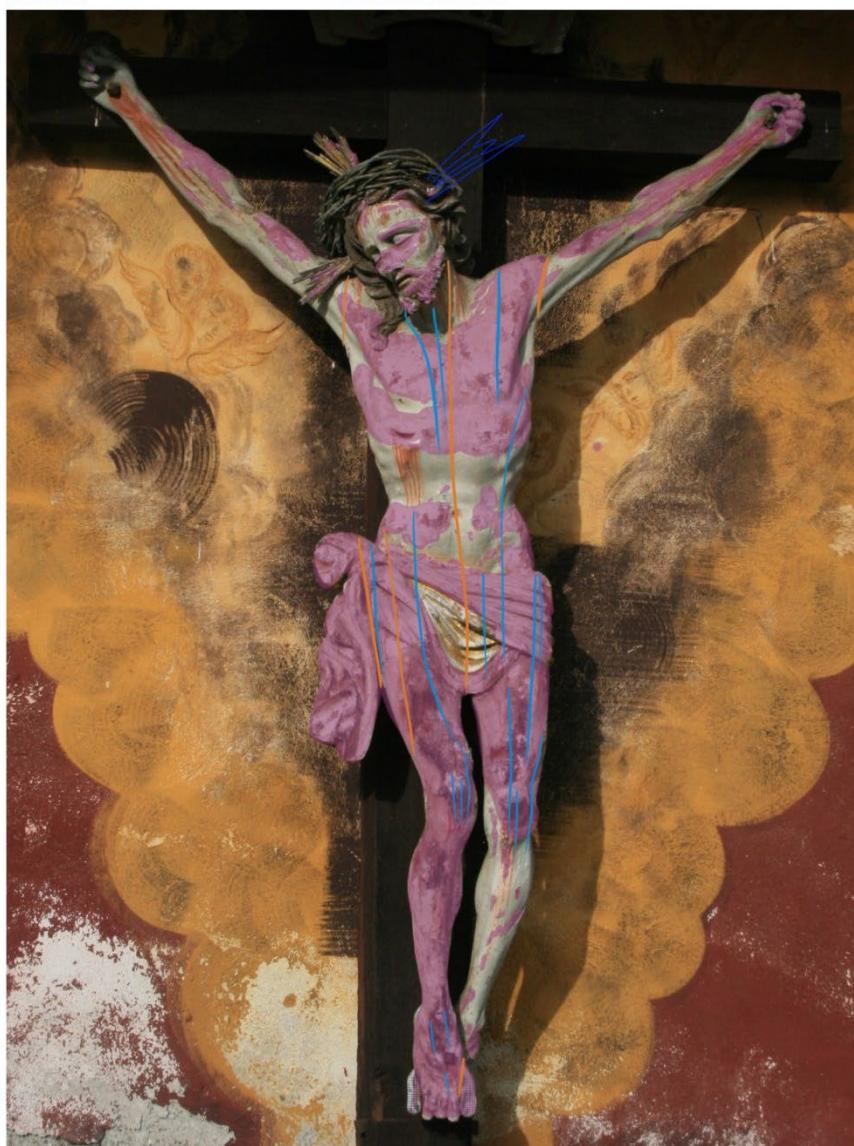
JESUS CHRISTUS

■ Tiefe Schwundrissbildungen

■ Offene Leimfugen der Werksverbindungen/ Anleimungen

■ Fassungs- und Schnitzwerksverluste aufgrund Eingriffe von 1964 und Verwitterung ■ Schnitzwerk 1964 & Schaden

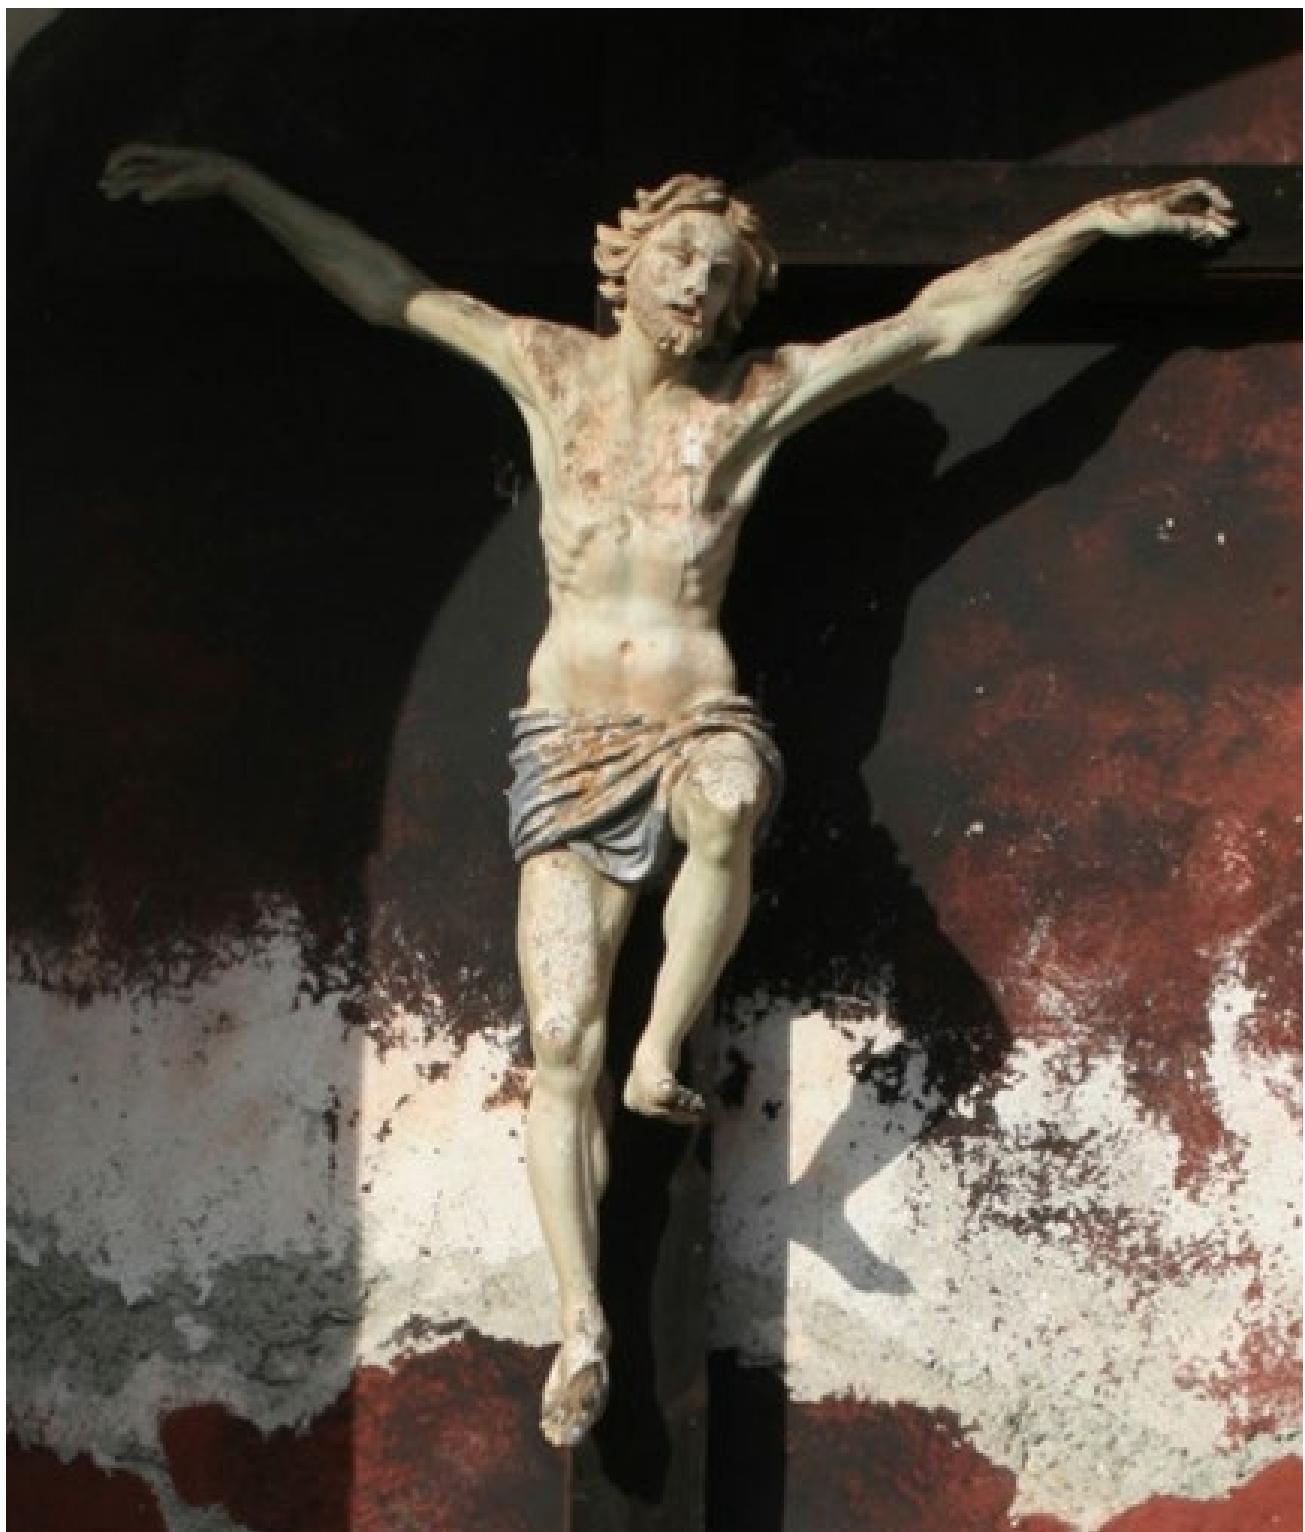
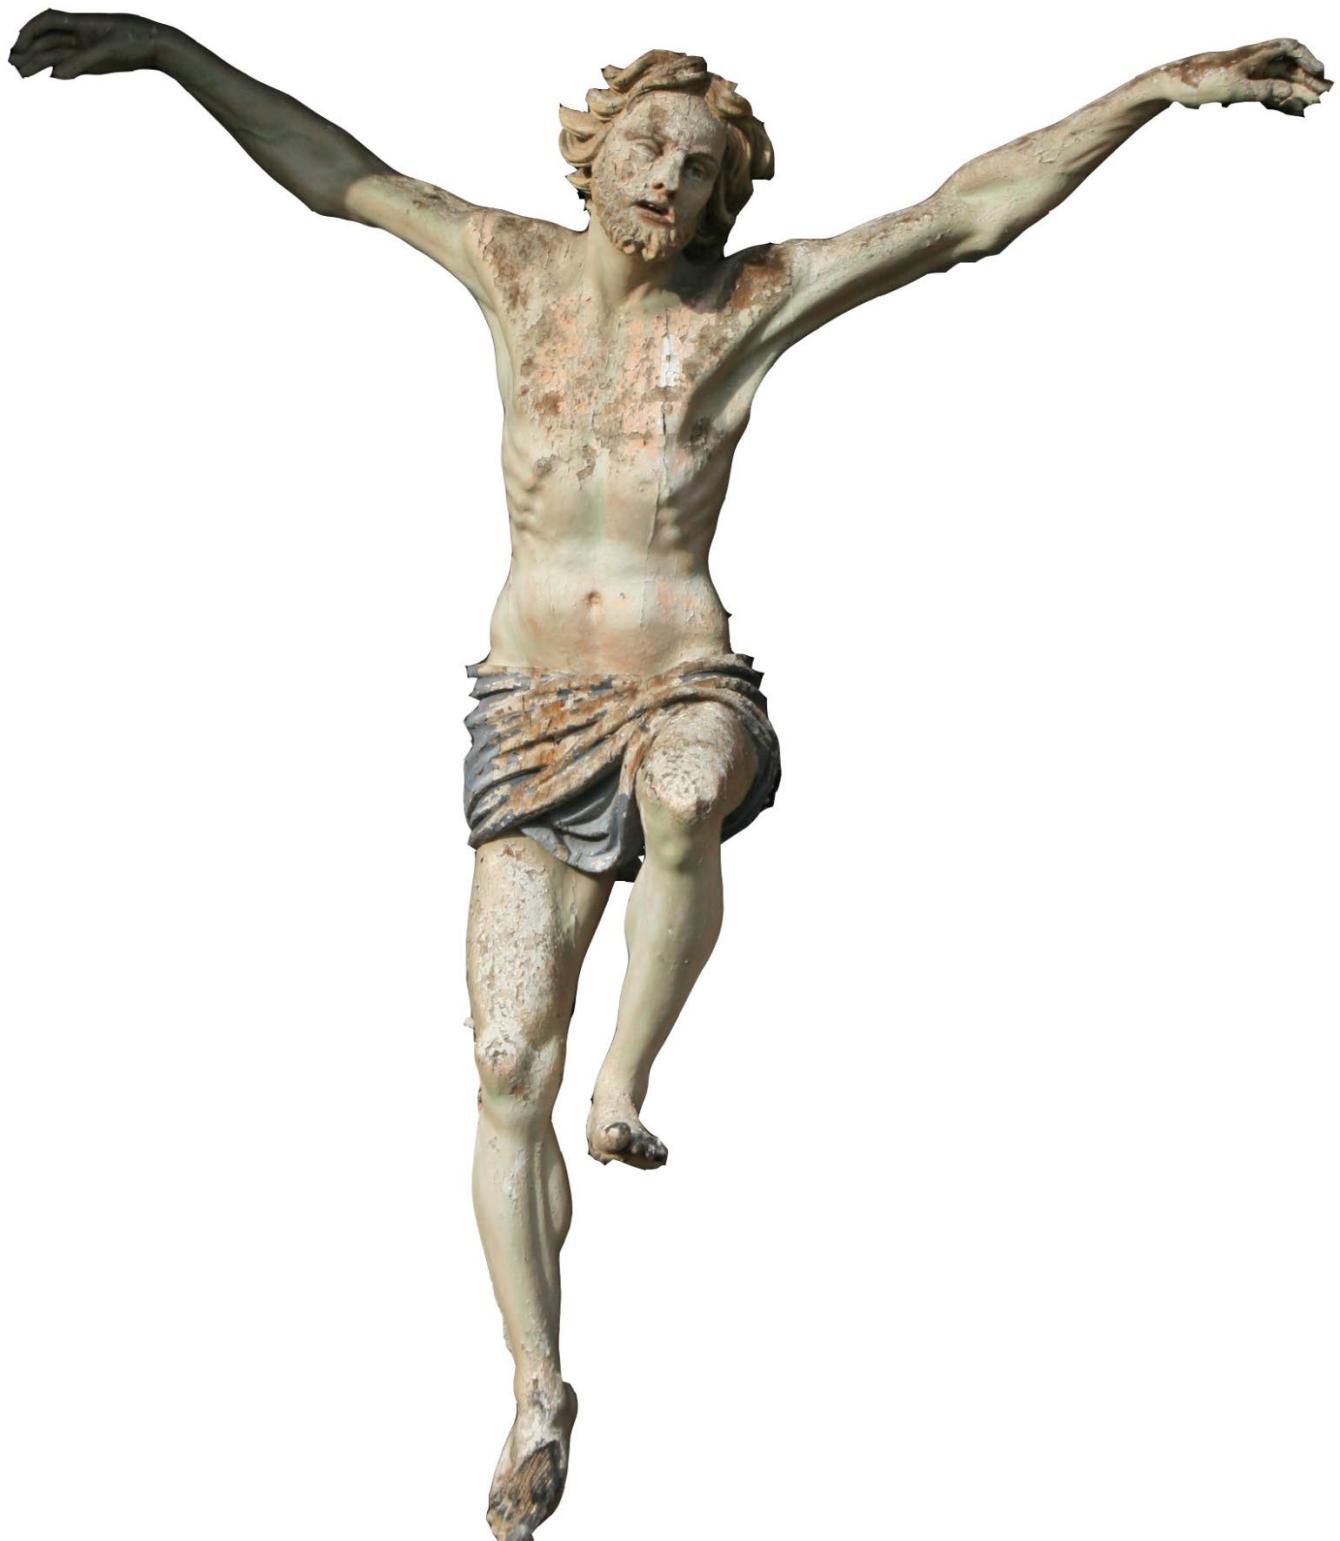
Foto: Vorzustand Rechter Schächer

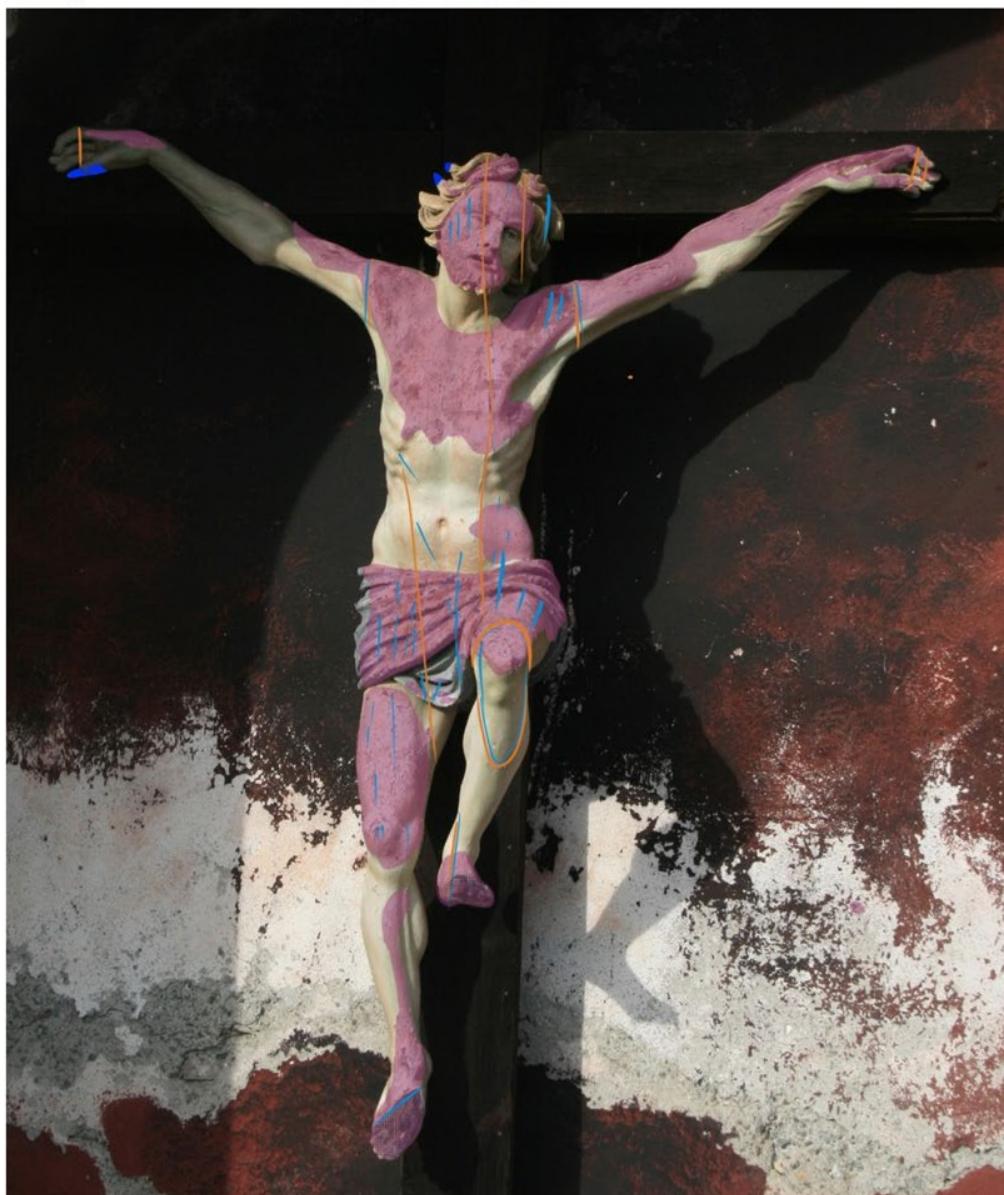
RECHTER SCHÄCHER

■ Tiefen Schwundrissbildungen

■ Offene Leimfugen der Werksverbindungen/ Anleimungen

■ Fassungs- und Schnitzwerksverluste aufgrund Eingriffe von 1964 und Verwitterung ■ Schnitzwerk 1964 & Schaden

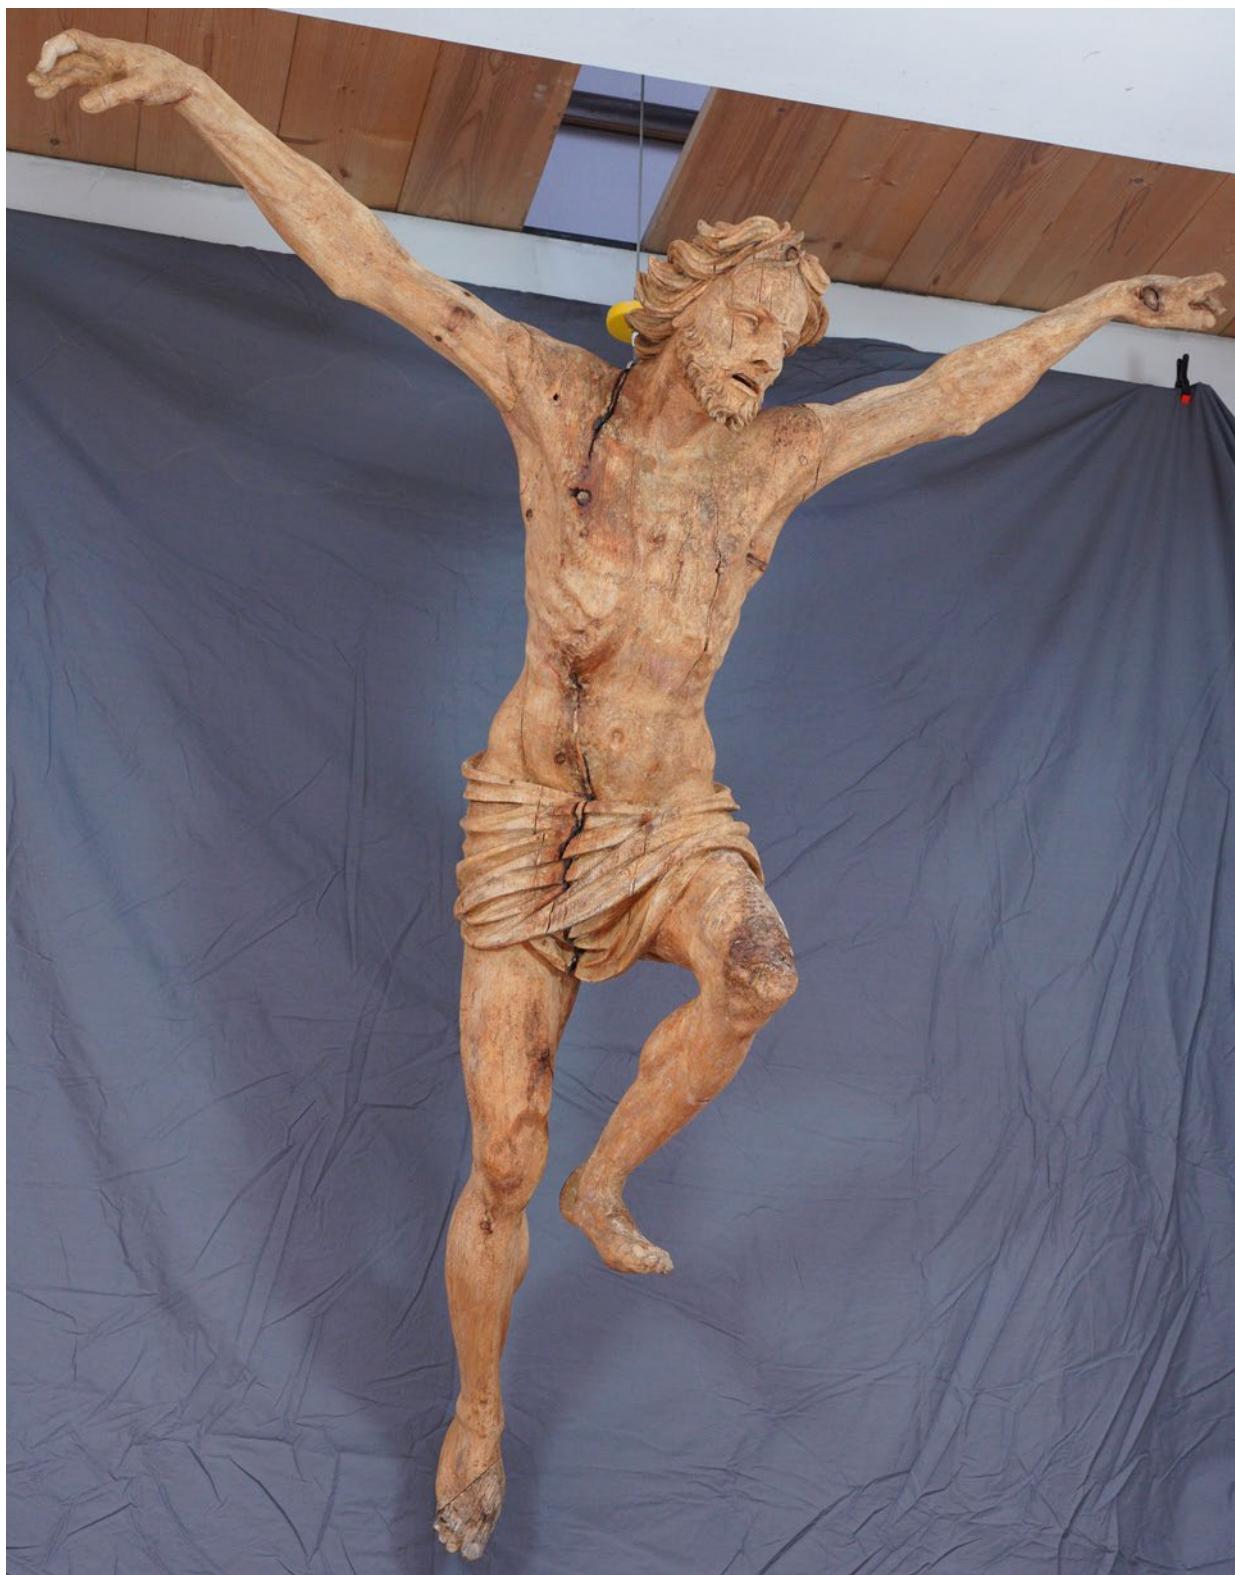
Foto: Vorderseite Rechter Schächer

> nach Freilegung und Abnahme der dicken und formentstellenden, dispersionshaltigen Grundierschichten sowie Ausstemmen der Polyesterüberkittungen
