Kalvarienberg 1706
Filialkirche St. Ägidius in St. Michael, Land Salzburg
RESTAURIERUNGSBERICHT

Objekt: Filialkirche St. Ägidius in St. Michael
Röm.- kath. Pfarramt St. Michael
Bräugasse 57
5582 St. Michael

Zeitraum: Berichterstellung: Restaurator Heinz Michael
2024

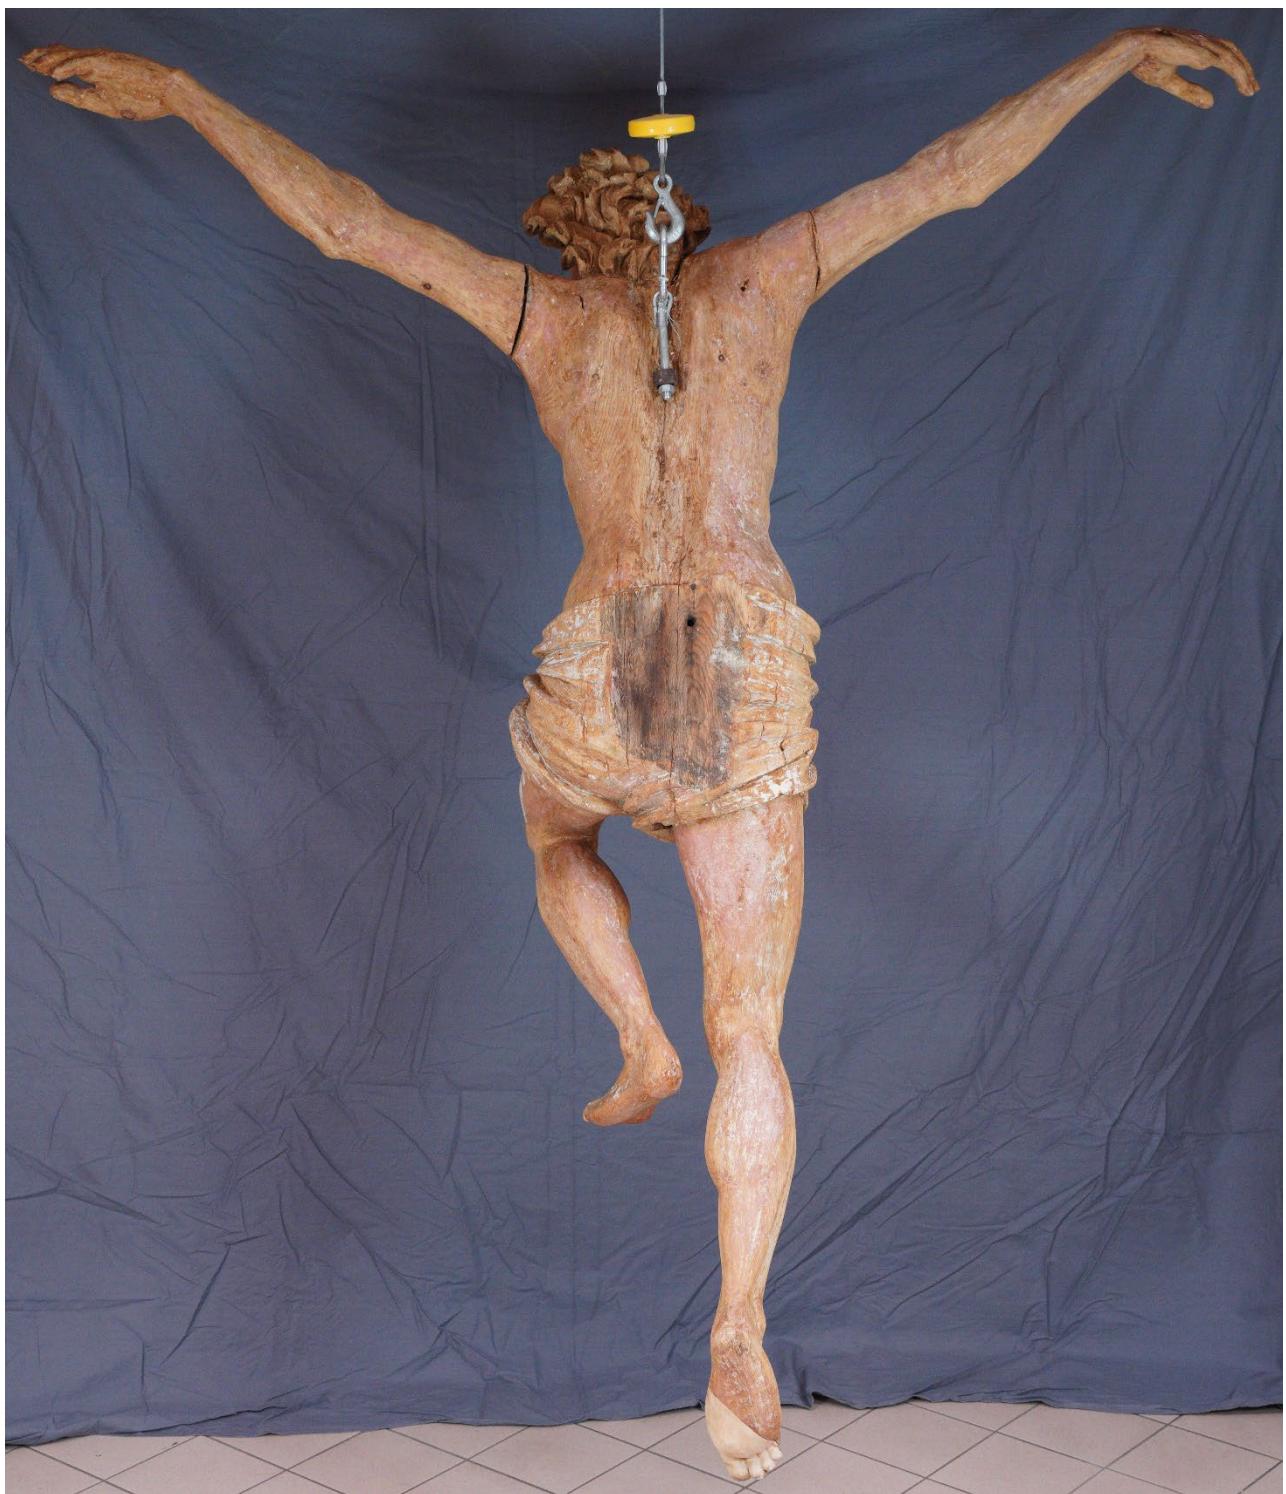
Foto: Rückseite Rechter Schächer

> nach Freilegung und Abnahme der dicken und formstellenden, dispersionshaltigen Grundierschichten sowie Ausstemmen der Polyesterüberkittungen

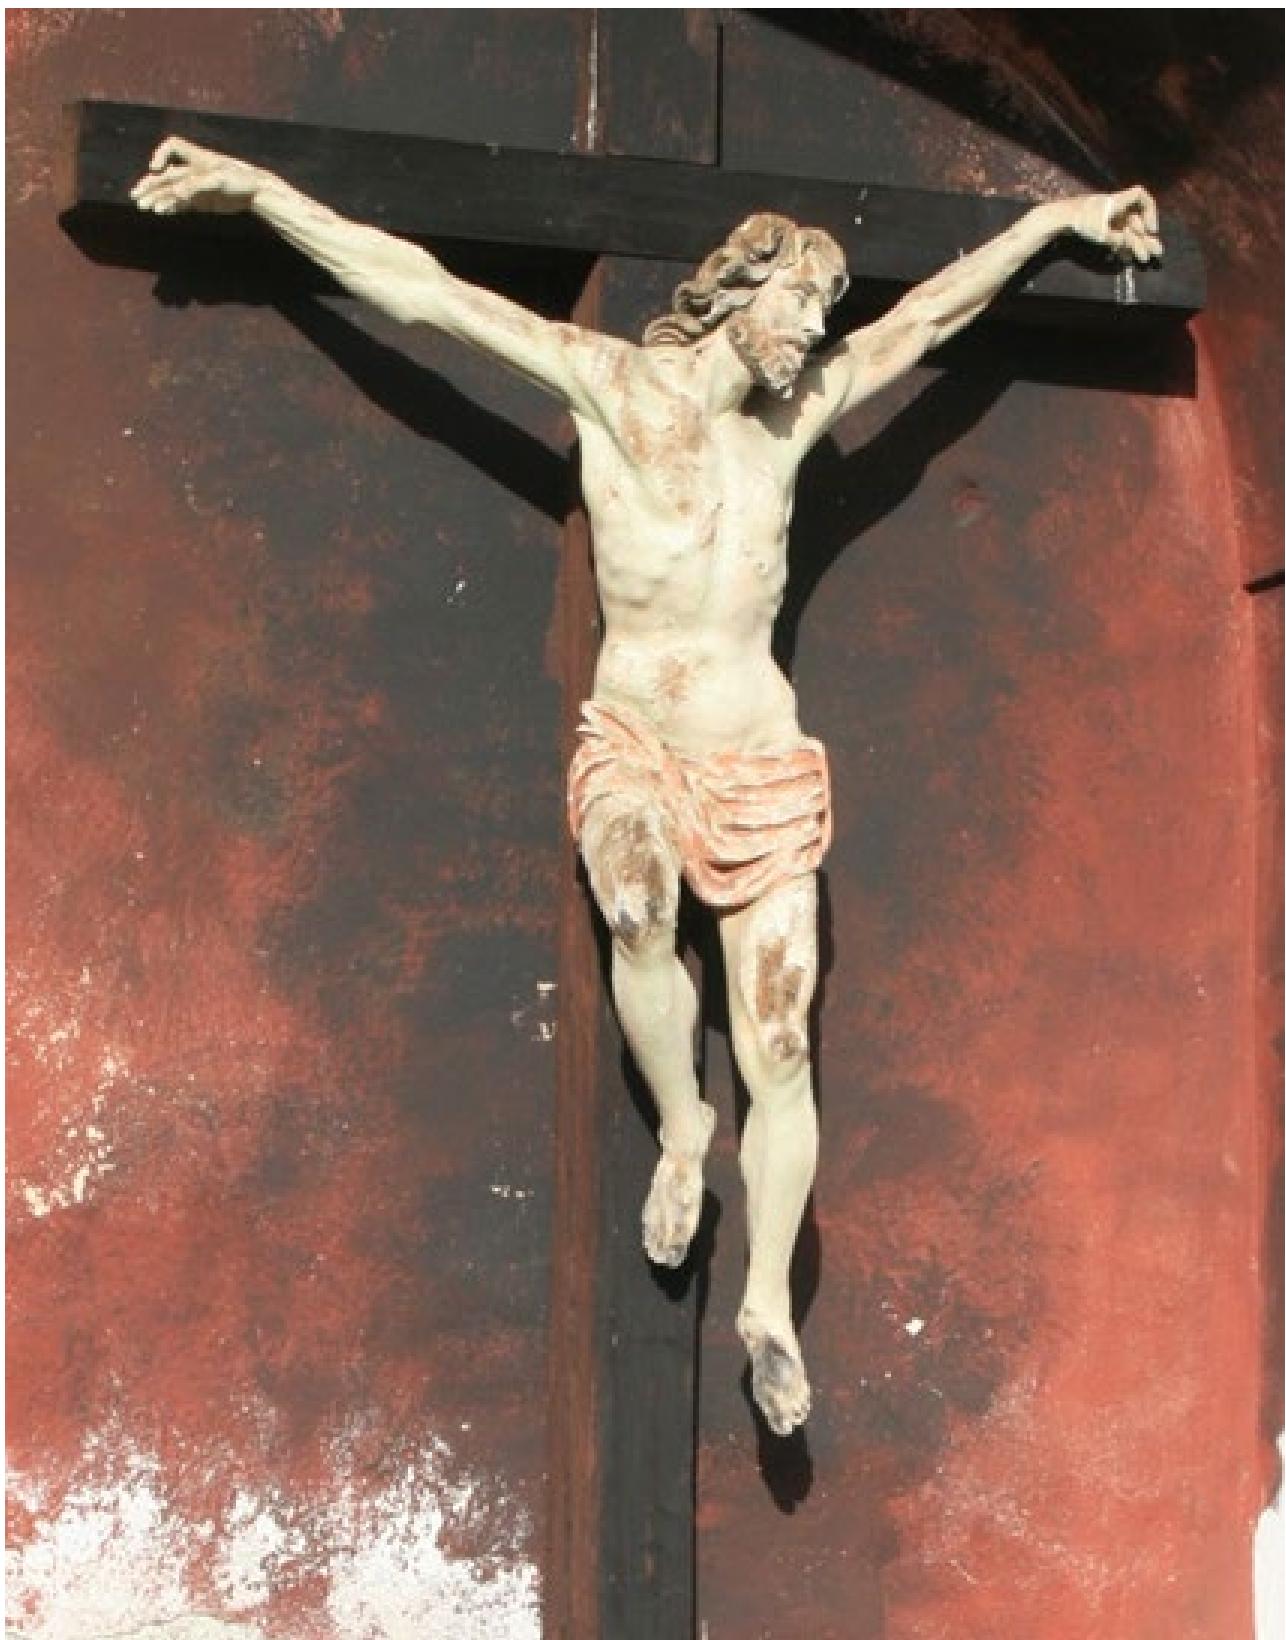
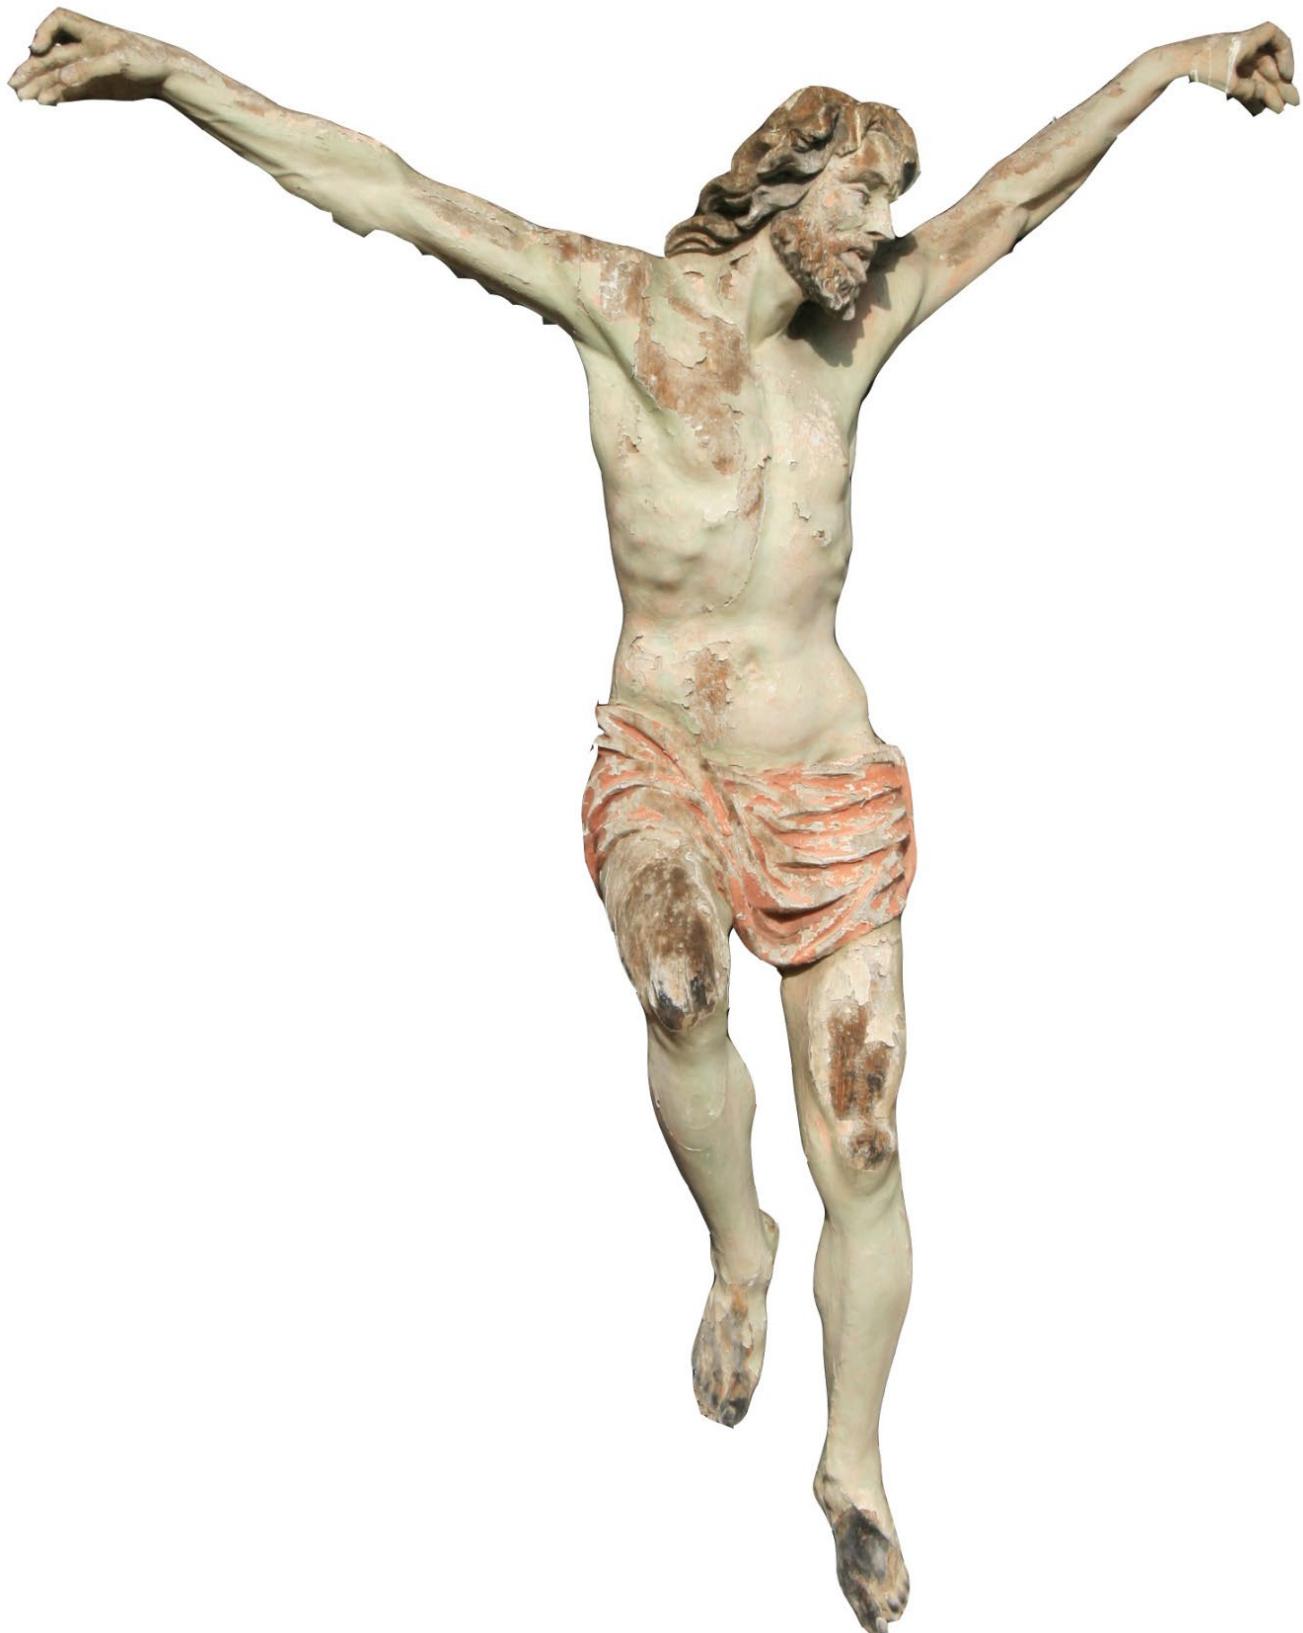
Foto: Vorzustand Linker Schächer

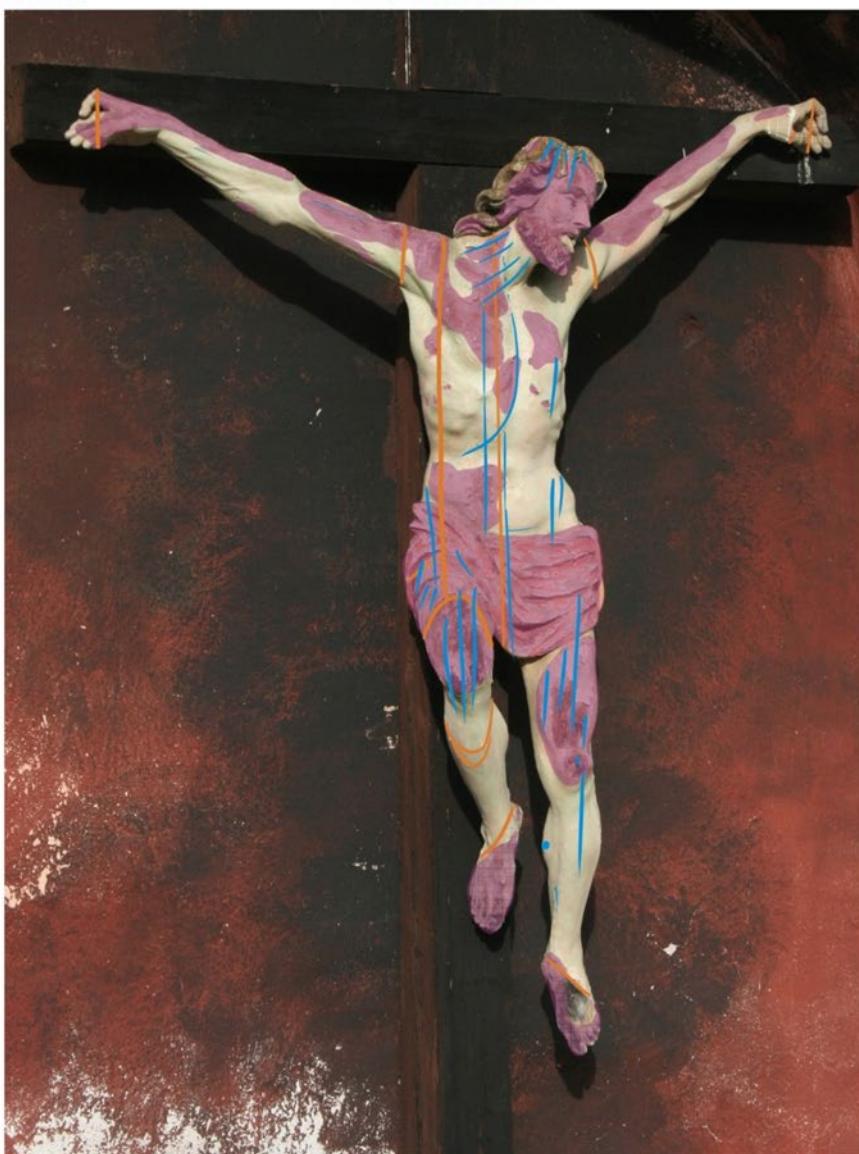
LINKER SCHÄCHER

- Tief e Schwundrissbildungen
- Offene Leimfugen der Werksverbindungen/ Anleimungen
- TOTALE Fassungs- und Schnitzwerksverluste aufgr. Eingriffe von 1964 u. Verwitterung ■ Schnitzwerk 1964 & Schaden
- Verlust (Fehlen) des Schnitzwerkes

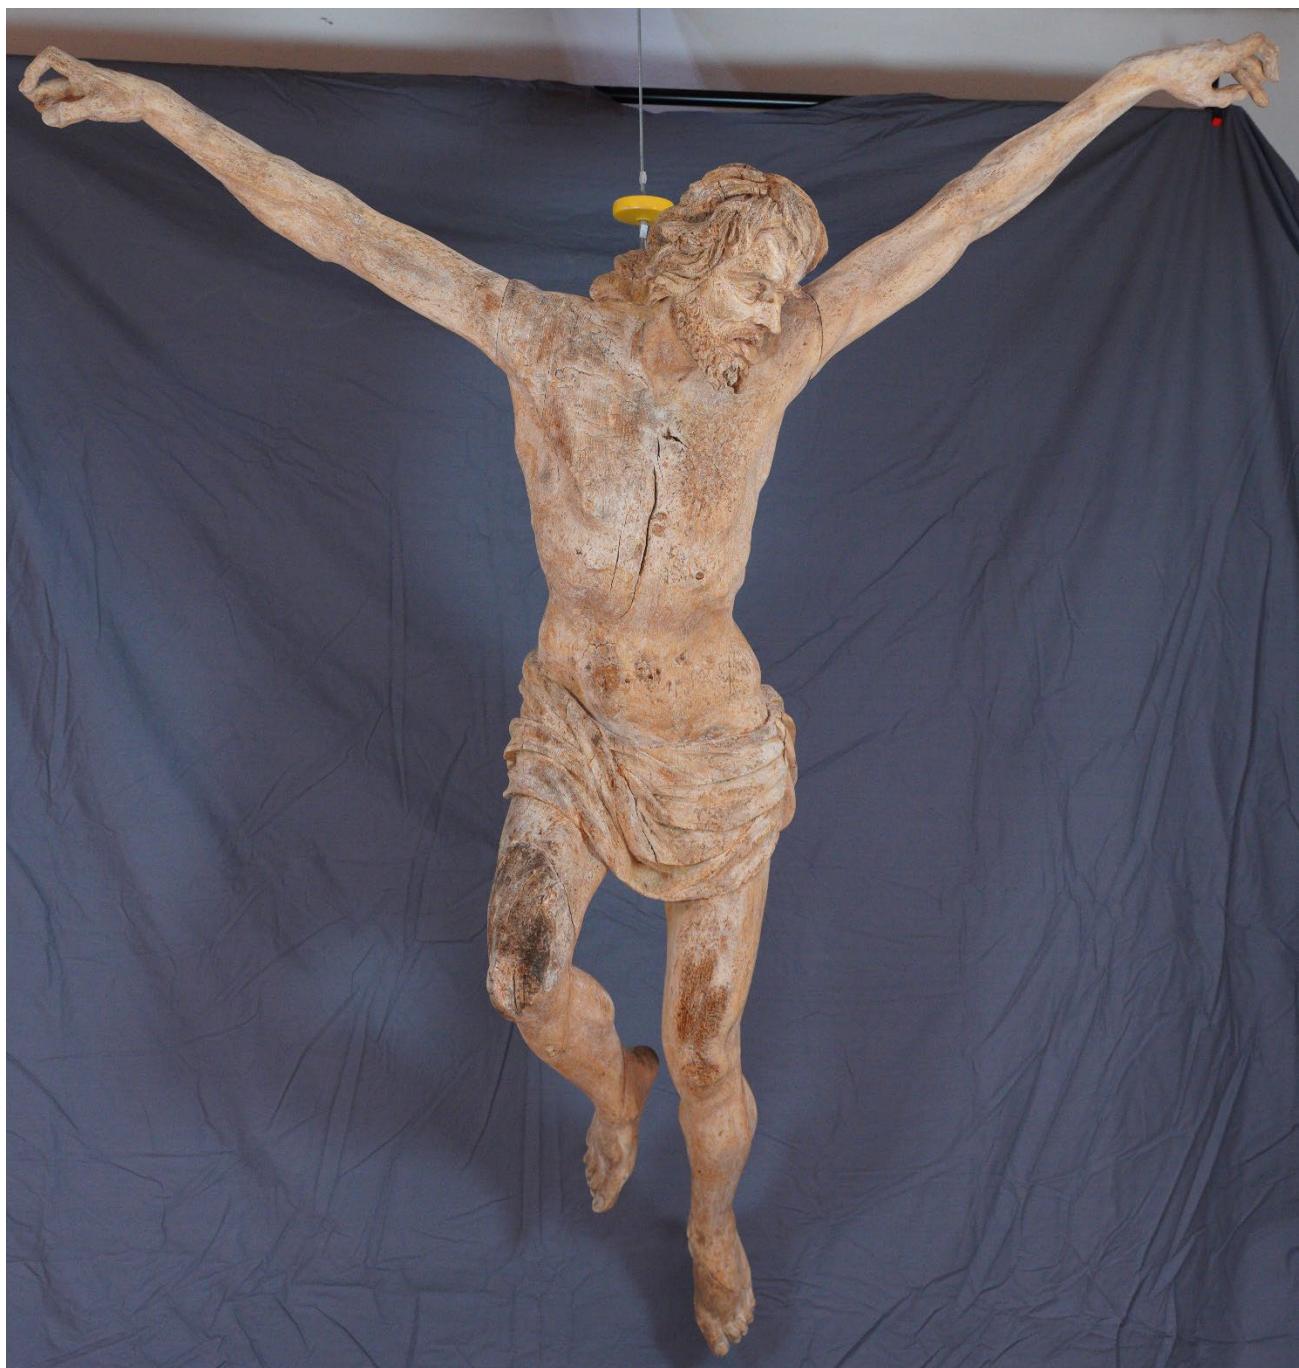
Foto: Vorderseite Linker Schächer

> nach Freilegung und Abnahme der dicken und formentstellenden, dispersionshaltigen Grundierschichten sowie Ausstemmen der Polyesterüberkittungen

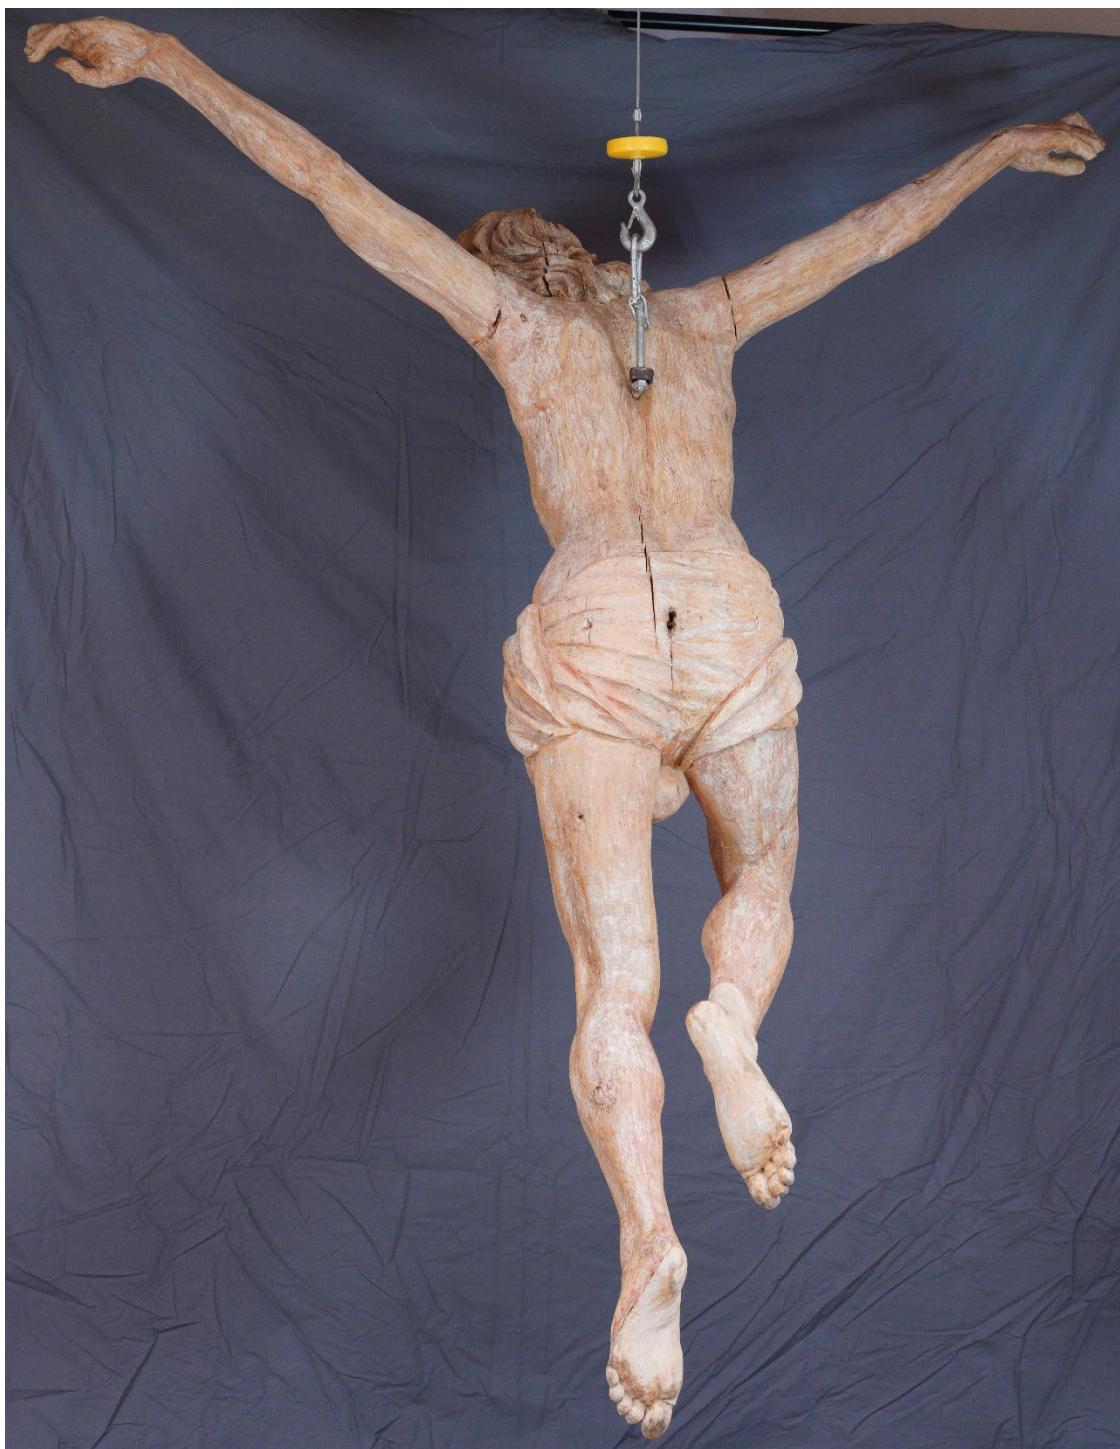
Foto: Rückseite Linker Schächer

> nach Freilegung und Abnahme der dicken und formentstellenden, dispersionshaltigen Grundierschichten sowie Ausstemmen der Polyesterüberkittungen

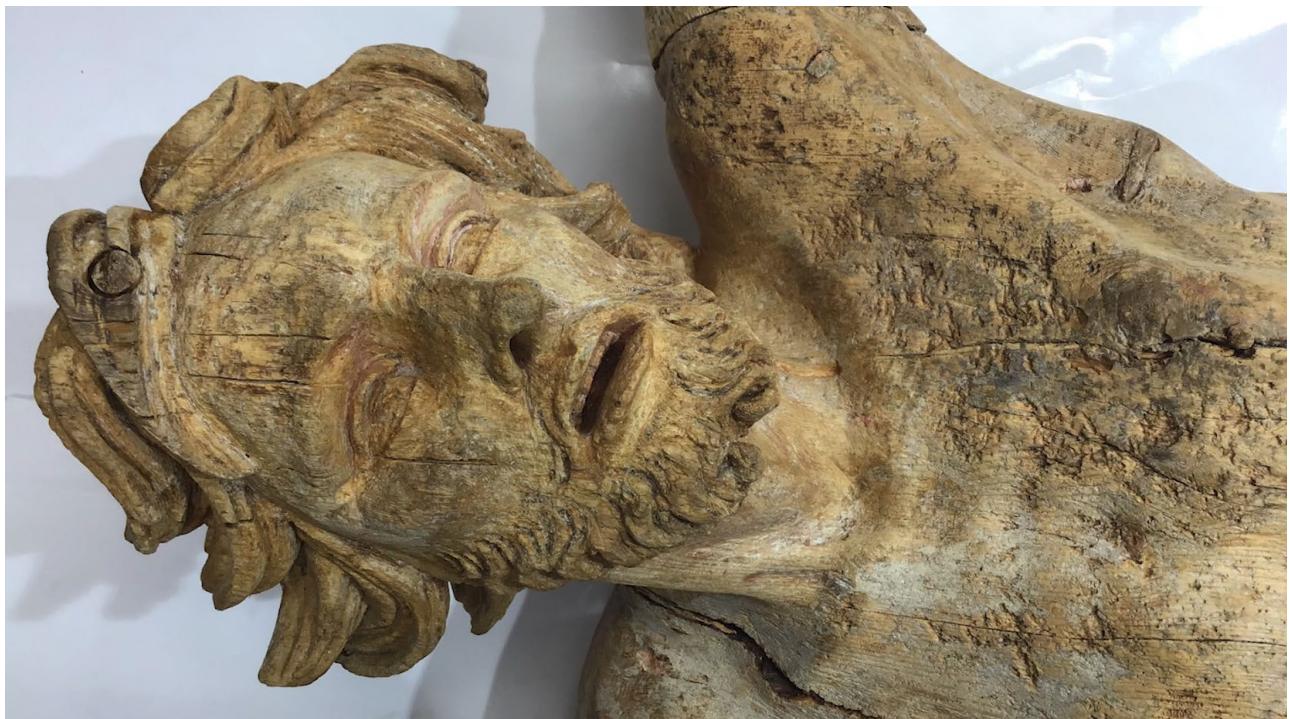
Foto: Detailaufnahme Jesus Christus nach Freilegung
→ Totalverlust der Erstfassung von 1706
→ diese wurde bis auf einzelne Areale an der Rückseite 1964 komplett abgenommen

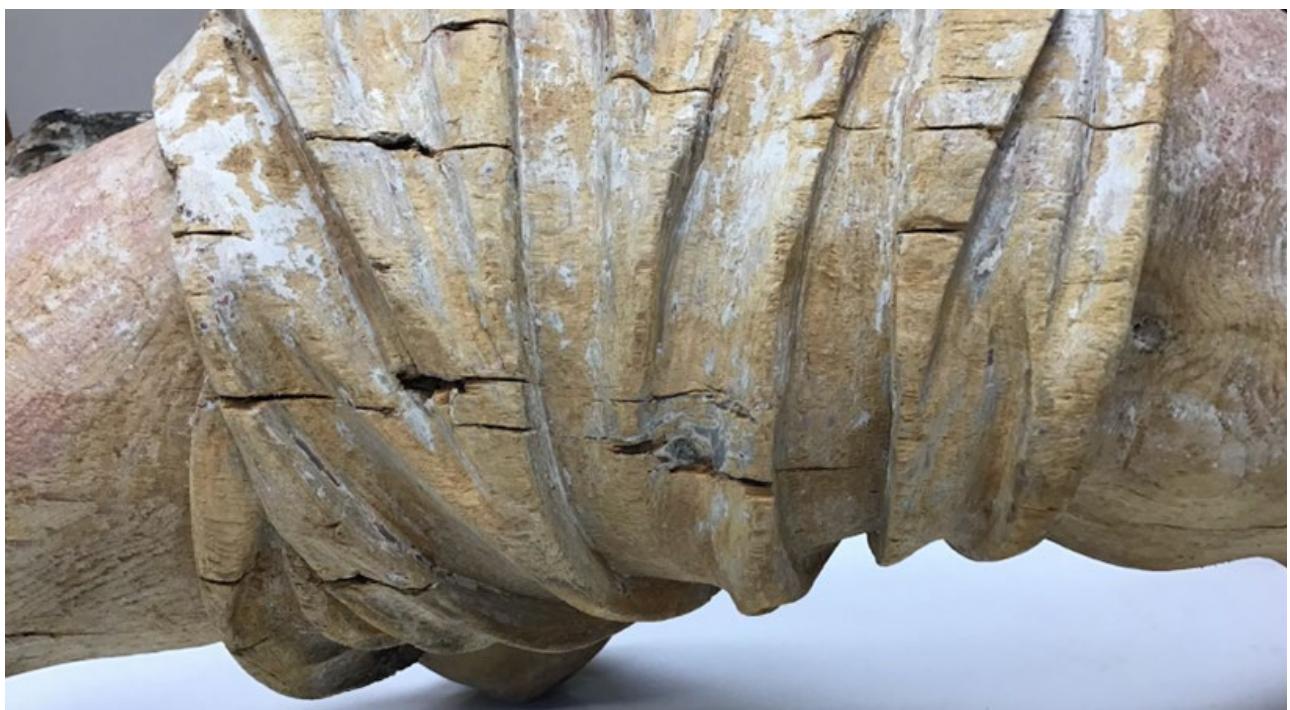
Foto: Detailaufnahme Jesus Christus nach Freilegung
→ Kleinfächige Reste der Fassung von 1964
→ Polyesterkittungen, Dispersionsanstrich & letztlche färbige Ölfarbe
→ diese wurden im Zuge der Restaurierung 2020-2022 komplett abgenommen

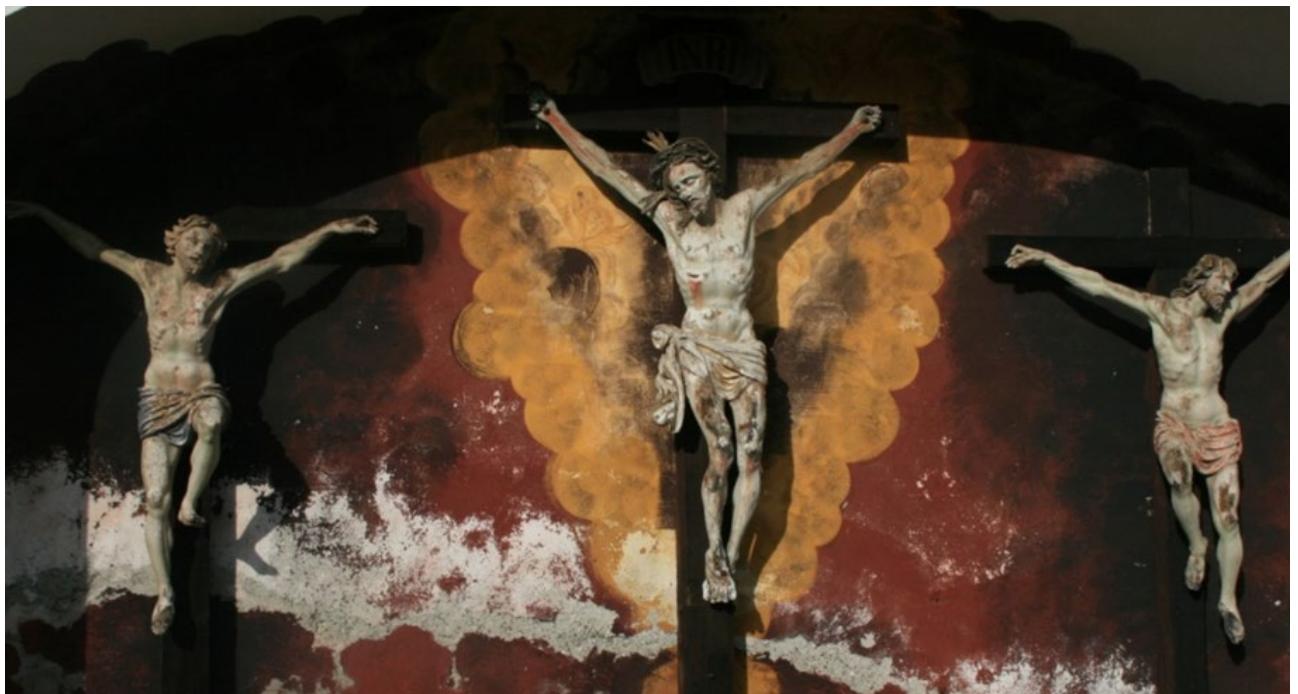
Foto: Vorzustand Kreuzigungsgruppe
