Filialkirche St. Ägidius | St. Michael im Lungau, Land Salzburg

Außenfassade des Langhauses mit Turmflächen,

Sakristei sowie Innenbereich (Bodenöffnung Sakristei & Wandverbau Chorraum)

Restauratorische Befunderhebung zum Bestand

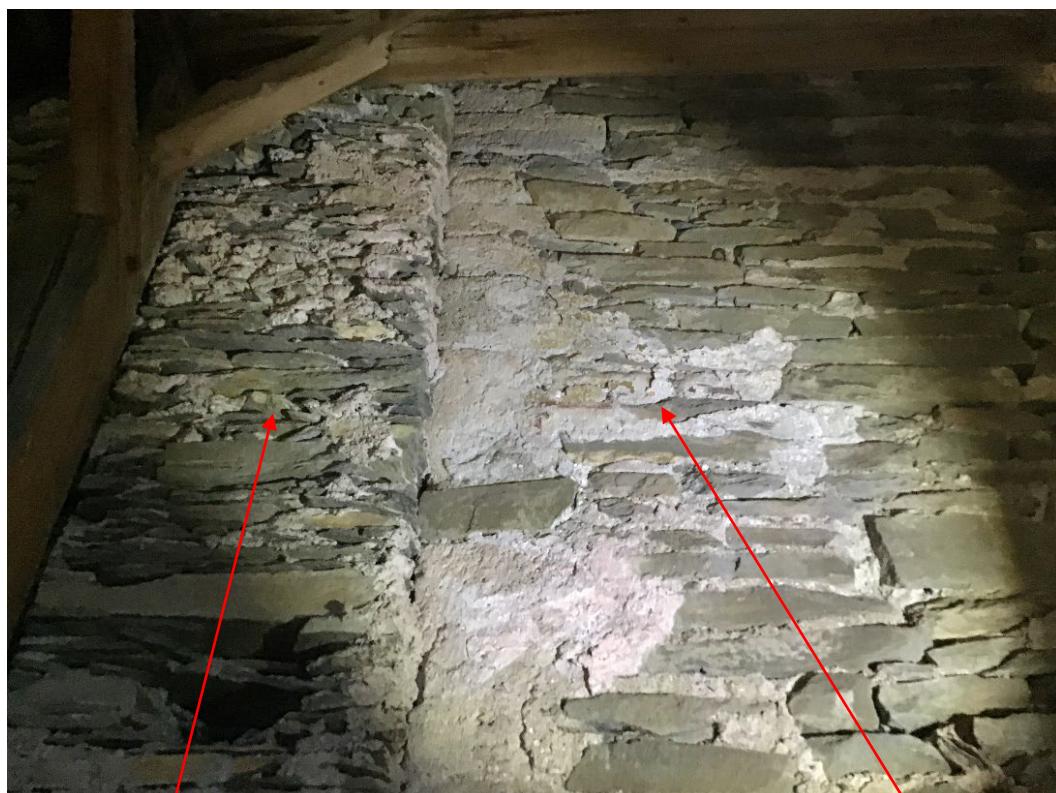
Bild: Detailaufnahme Dachboden > Baunaht zum barocken Erweiterungsbau

Barocke Erweiterung 1650

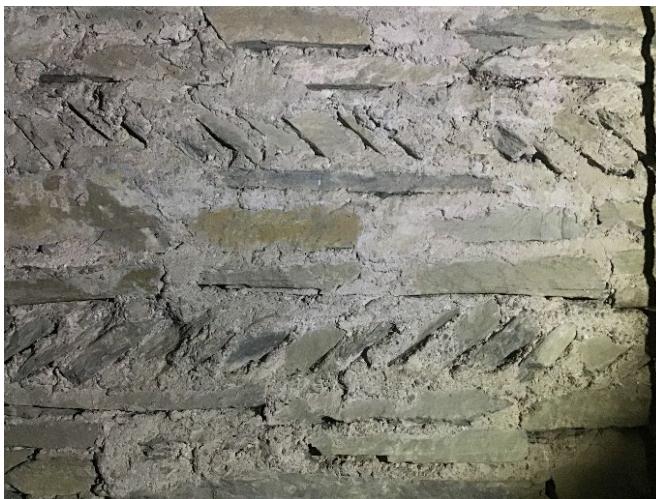
Bild: Detailaufnahme Turm 2. Ebene

Der in Kalkmörtel gelegte Steinverbund ist für die Errichtungszeit und deren Erhaltung in guter qualitativer Ausführung. Die Verarbeitung des verwendeten Steinmaterials war sorgfältig, was insbesondere das in Teilflächen vorhandene Fischgrätenmauerwerk („opus spicatum“/ bzw. „spica“ (die Ähre) *) zeigt. (> *siehe Foto unten, Ausschnitt Turm Innenseite*)

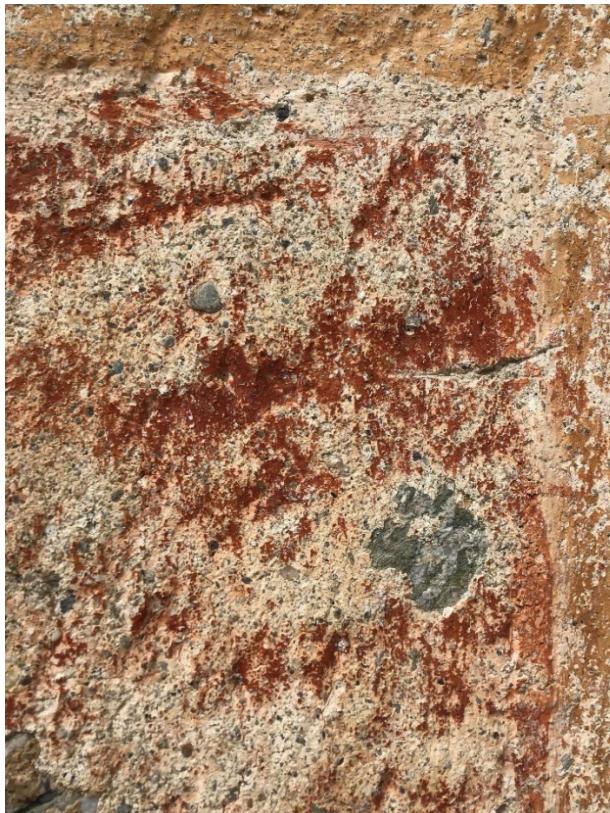
Bild oben: Detailaufnahme Turm Südseite – Chorraum (unteres Drittel):
geglättete, romanische Putzoberfläche mit zweifarbigem Bemalung im wechselseitigen Verbund

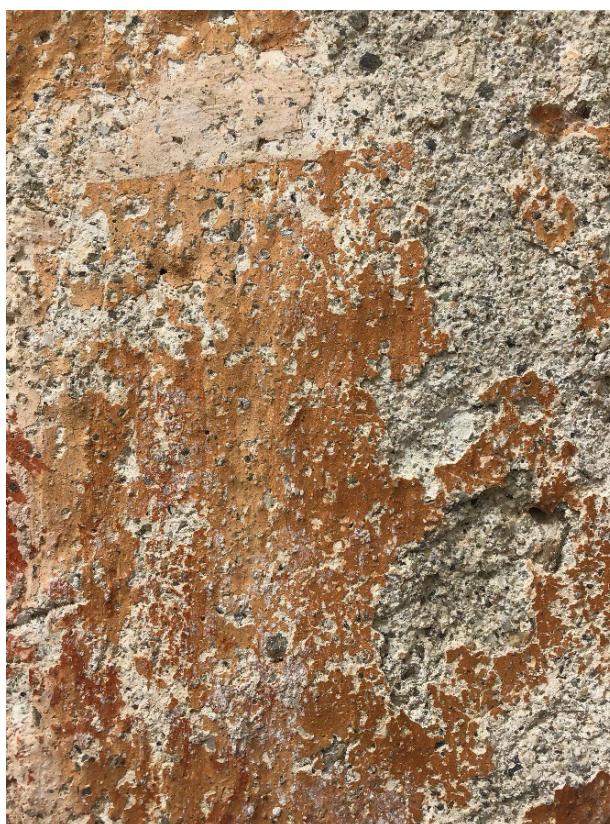
Bild oben: Detailaufnahme Turm Ostseite – Chorraum (unteres Drittel):
geglättete, romanische Putzoberfläche mit zweifarbigem Bemalung im wechselseitigen Verbund

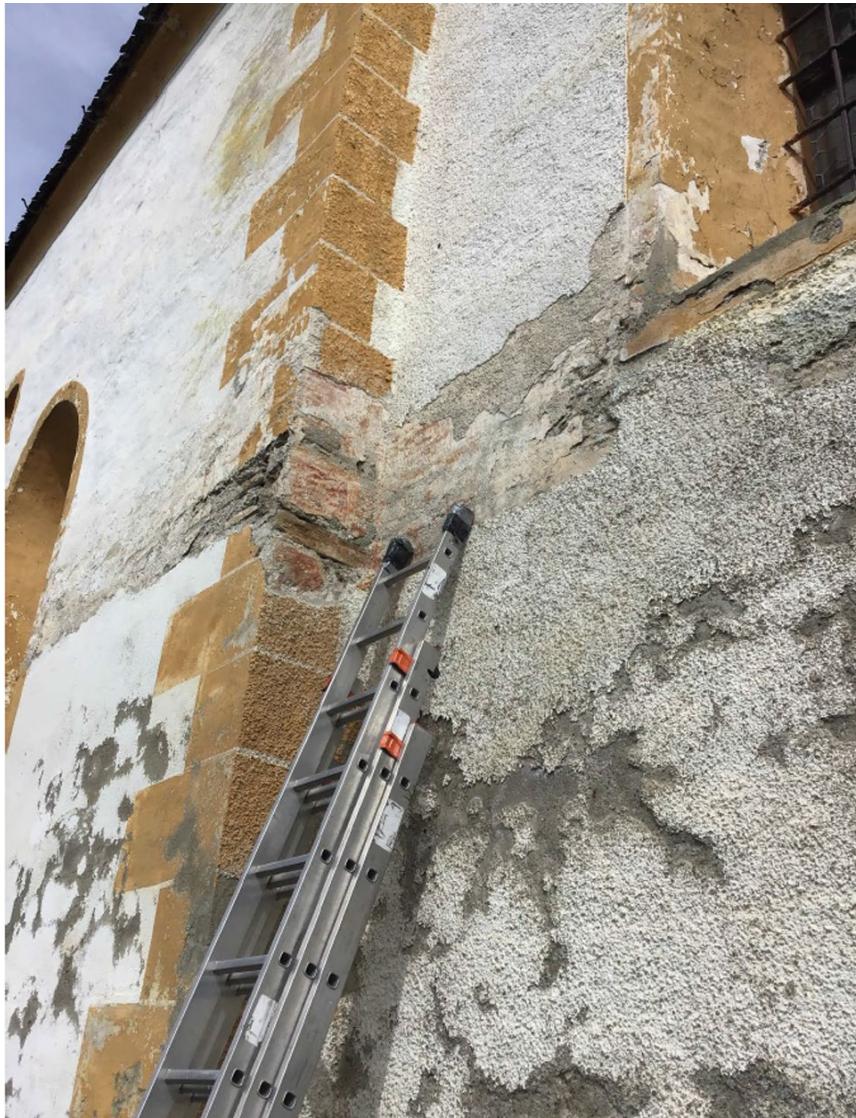
Die meisten Proben wurden im Bereich des Anschlusses Langhaus – Turm an der Südseite der Kirche genommen. Einige Proben stammen auch von der Ostseite des Turmes.

Färbiger Restbestand Turm und Südseitiger Eckverbund Langhaus (unteres Drittel):
fragmentarische Reste der 2farbigen Bemalung im wechselseitigen Verbund (Ocker & Rot – mit weißem Fugenstrich)

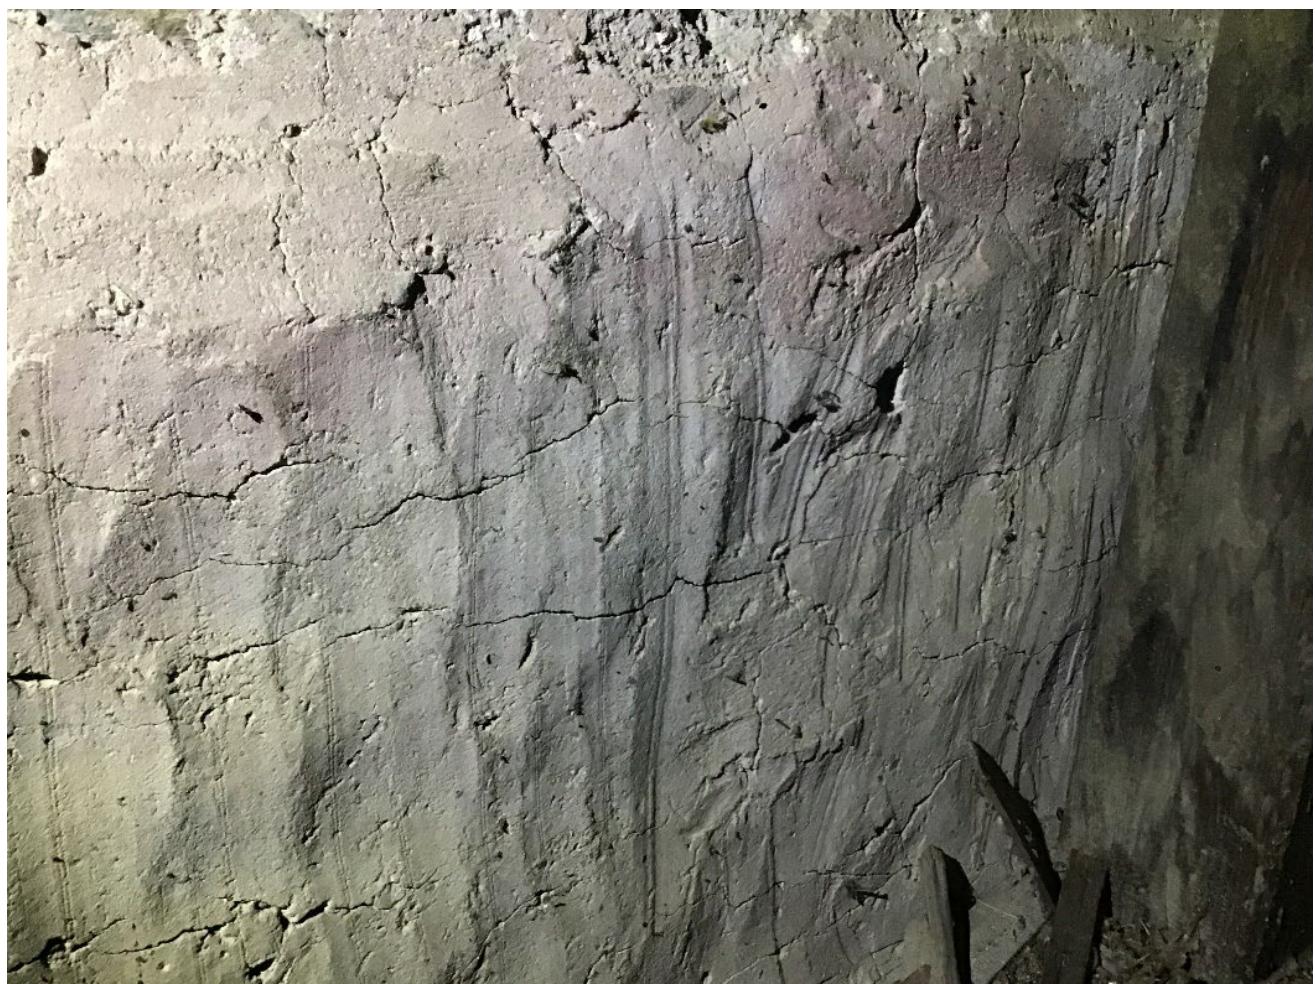
Bild oben: Werkspur des geglätteten, romanischen Kalkmörtels in der Eingangsturmzimmer

Handwerksspuren von „Nachbesserungen“ der unausreichenden Setzmörtellage in der Stabilisierung des Werksteins wurden mittels feinkörnigem, fettreichen (hoher Kalkanteil) Verwurf getätigten, möglicherweise nach Abnahme der Schalungs- Bretterwände. Solche Spuren wurden an allen Mauerflächen nur vereinzelt gesichtet, es handelt sich jedoch um keinen ausgleichenden Verrieb.

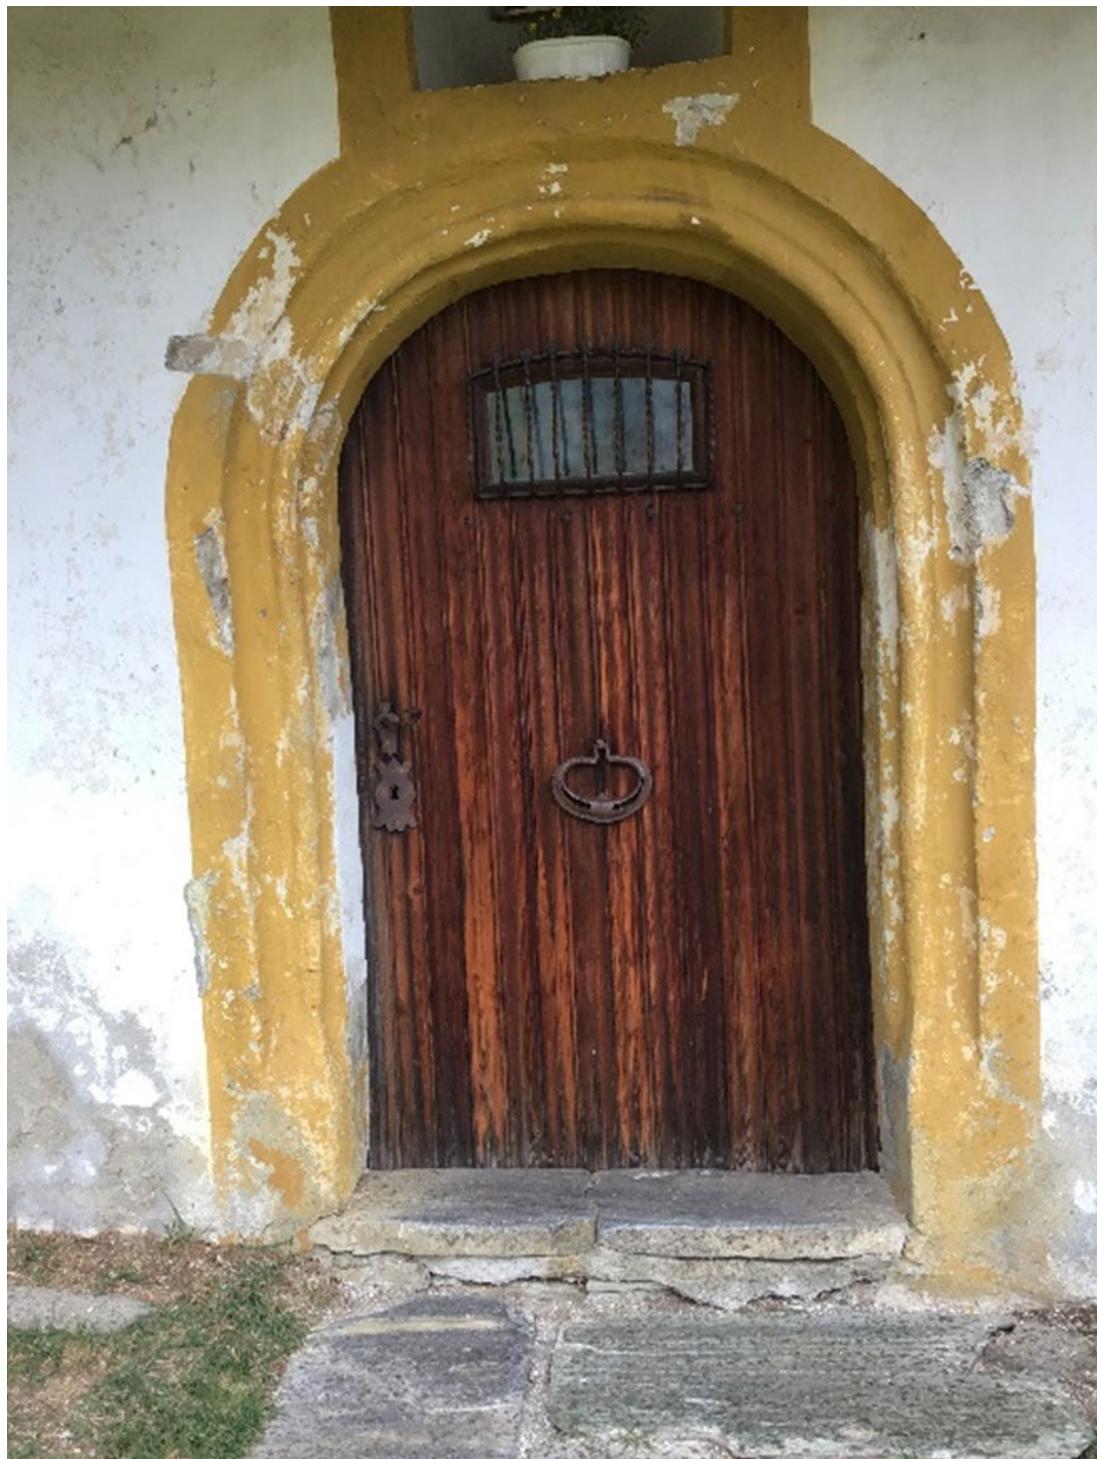
Bild oben: Eingangsportal Westseite:

Maßwerkgewände – Rundbogenportal (gegliederter Bogen), in der barocken Erweiterung sekundär versetzt.
Spätromanische Maßwerkgliederung 13. Jh.? Spätgotisches Maßwerk? Kircheneingangsportal an der Westseite

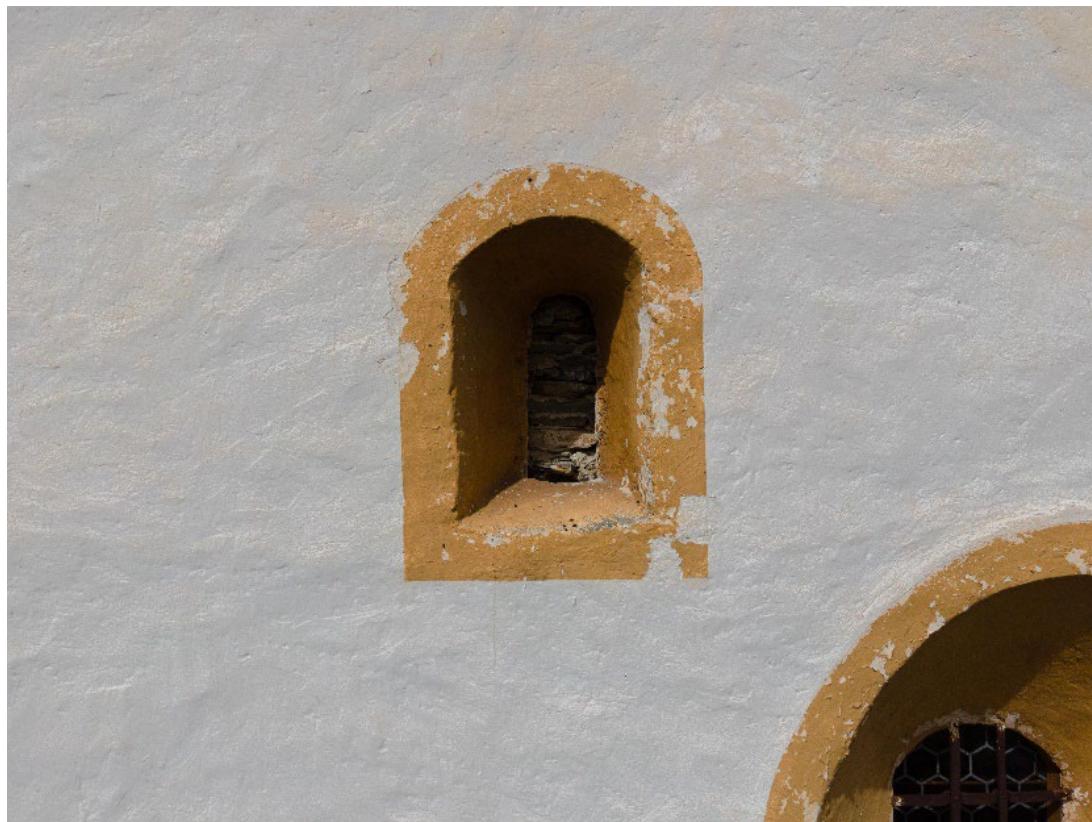
Bild oben: romanische Lichtschlitzöffnung, Südseite

weiß gekalkt, ohne färbige Gliederung; Innenseitig rechteckig stehendes Maßwerkelement – Stein: Kalktuff; wurde in der barocken Phase von Innen vermauert.

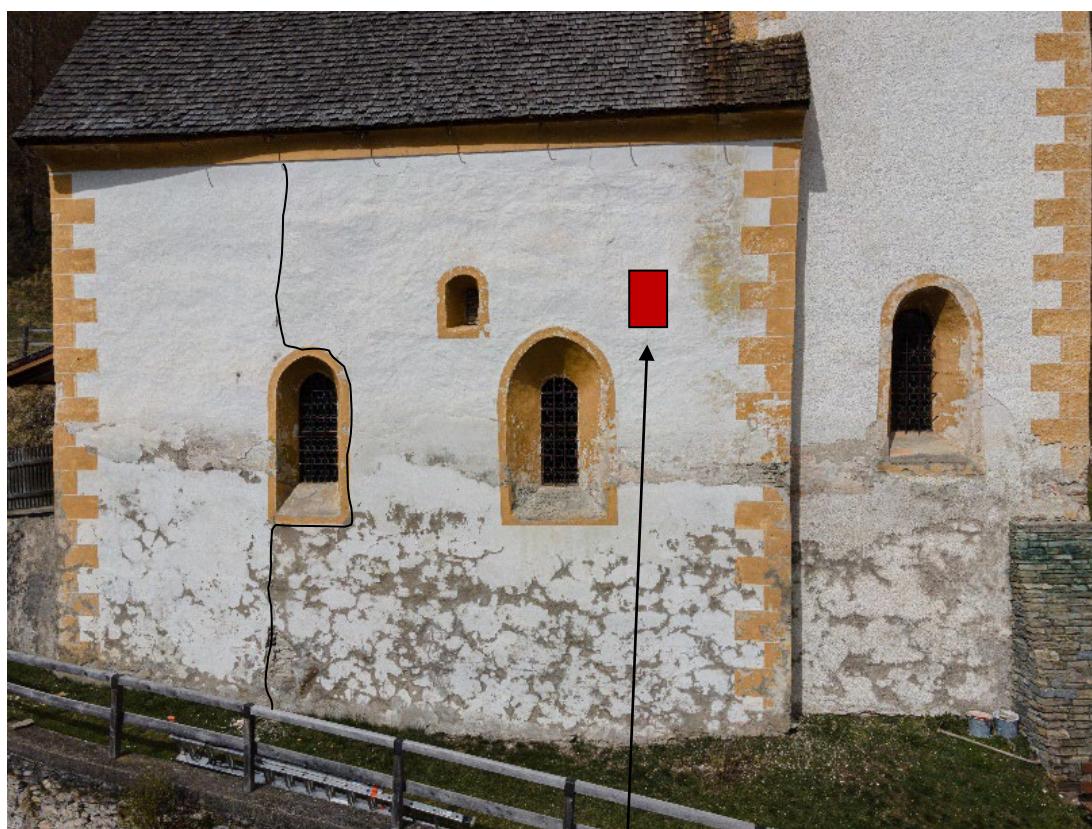
Bild oben: vermauerte, romanische Architekturöffnung (Lichtschlitzfenster)

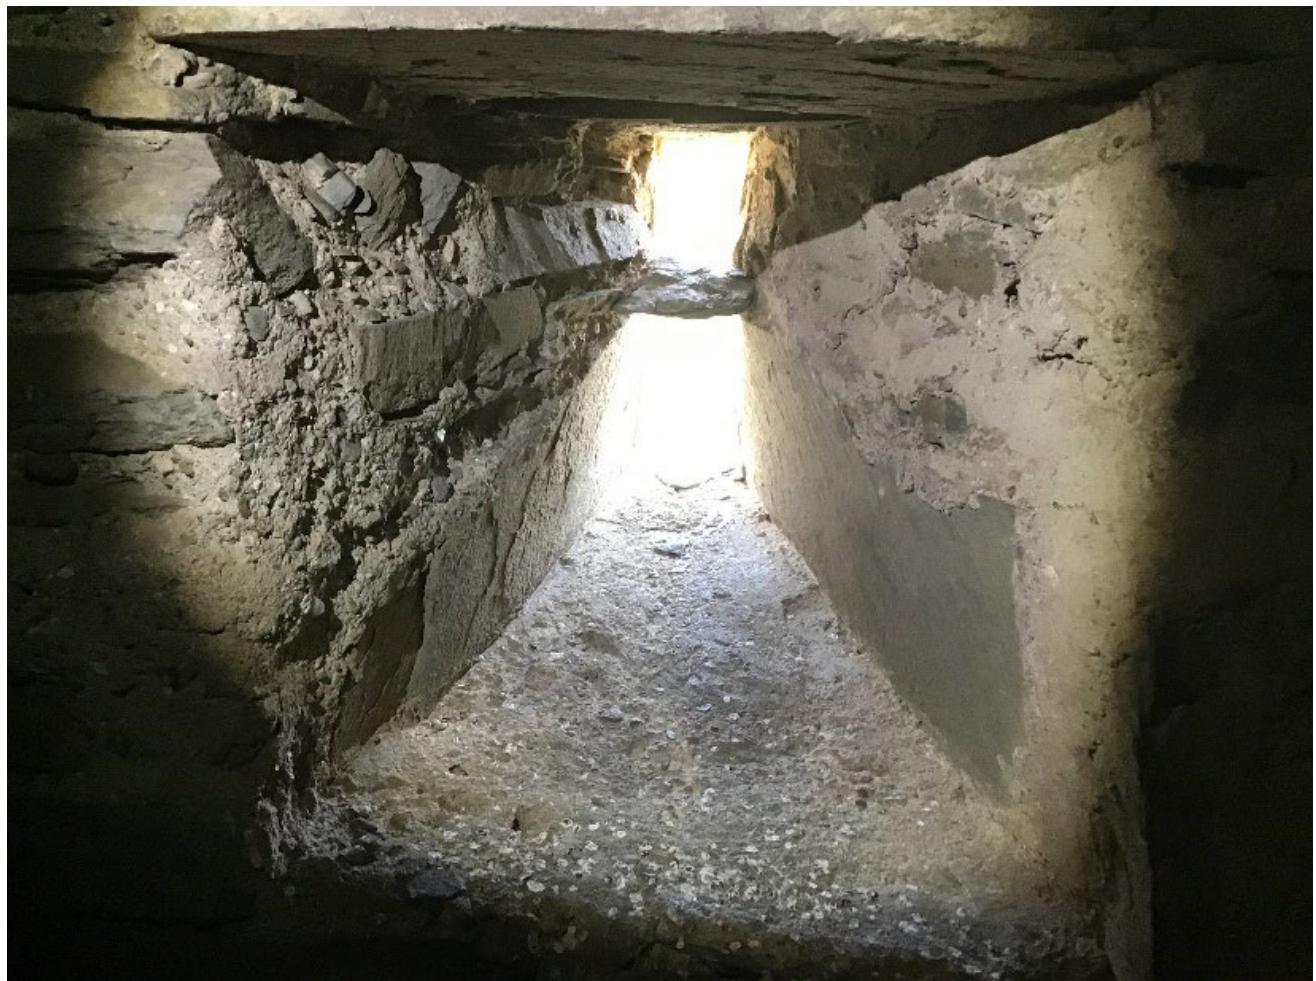
Bild: romanische Lichtschlitzöffnung, Turm Ostseite

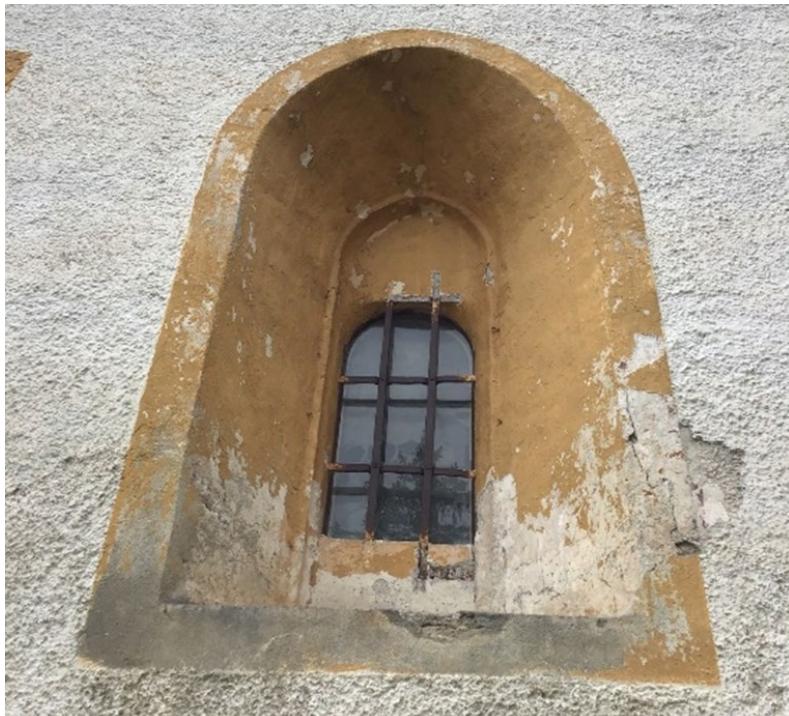
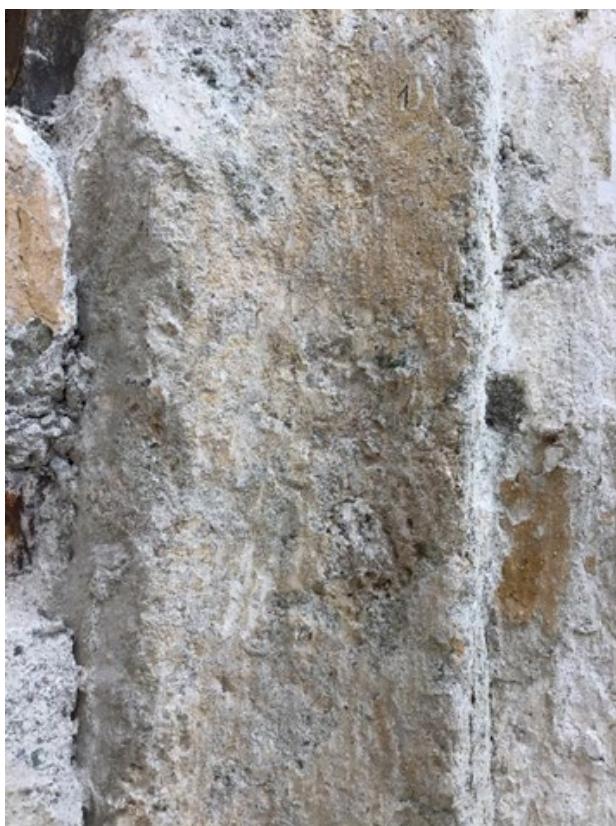
Bilder oben: Detailaufnahme spätgotische Maßwerkgewände

Feinkörniger, fetter Kalkmörtel, geplättet – mit einfärbiger Kalkschlämme. Maßwerkfenster, Chor-Ostseite

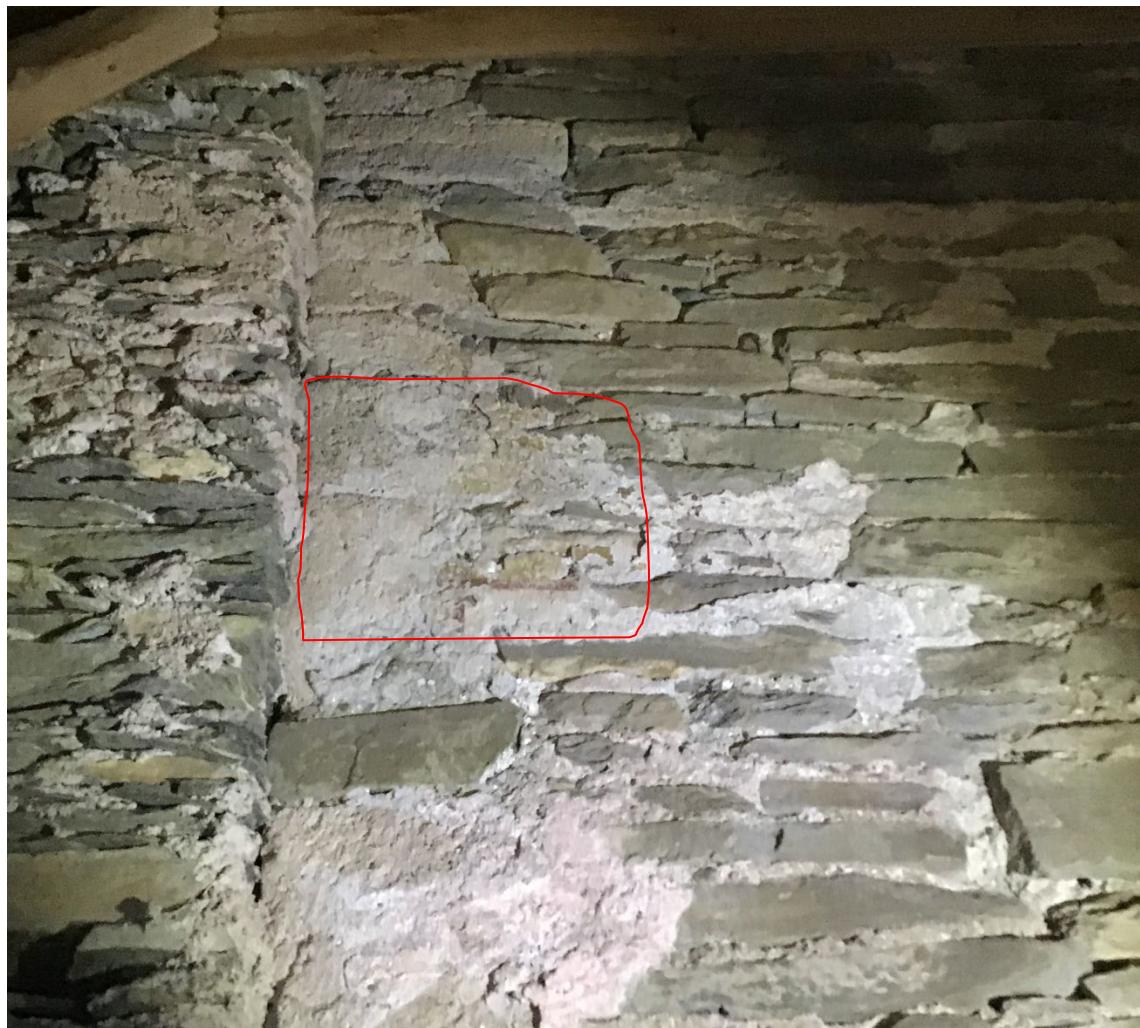
Bild oben: Restfragmente des romanischen Kalklagenputzes mit färbigen Restfragmenten der spätgotischen, gemalten Eckquaderung.

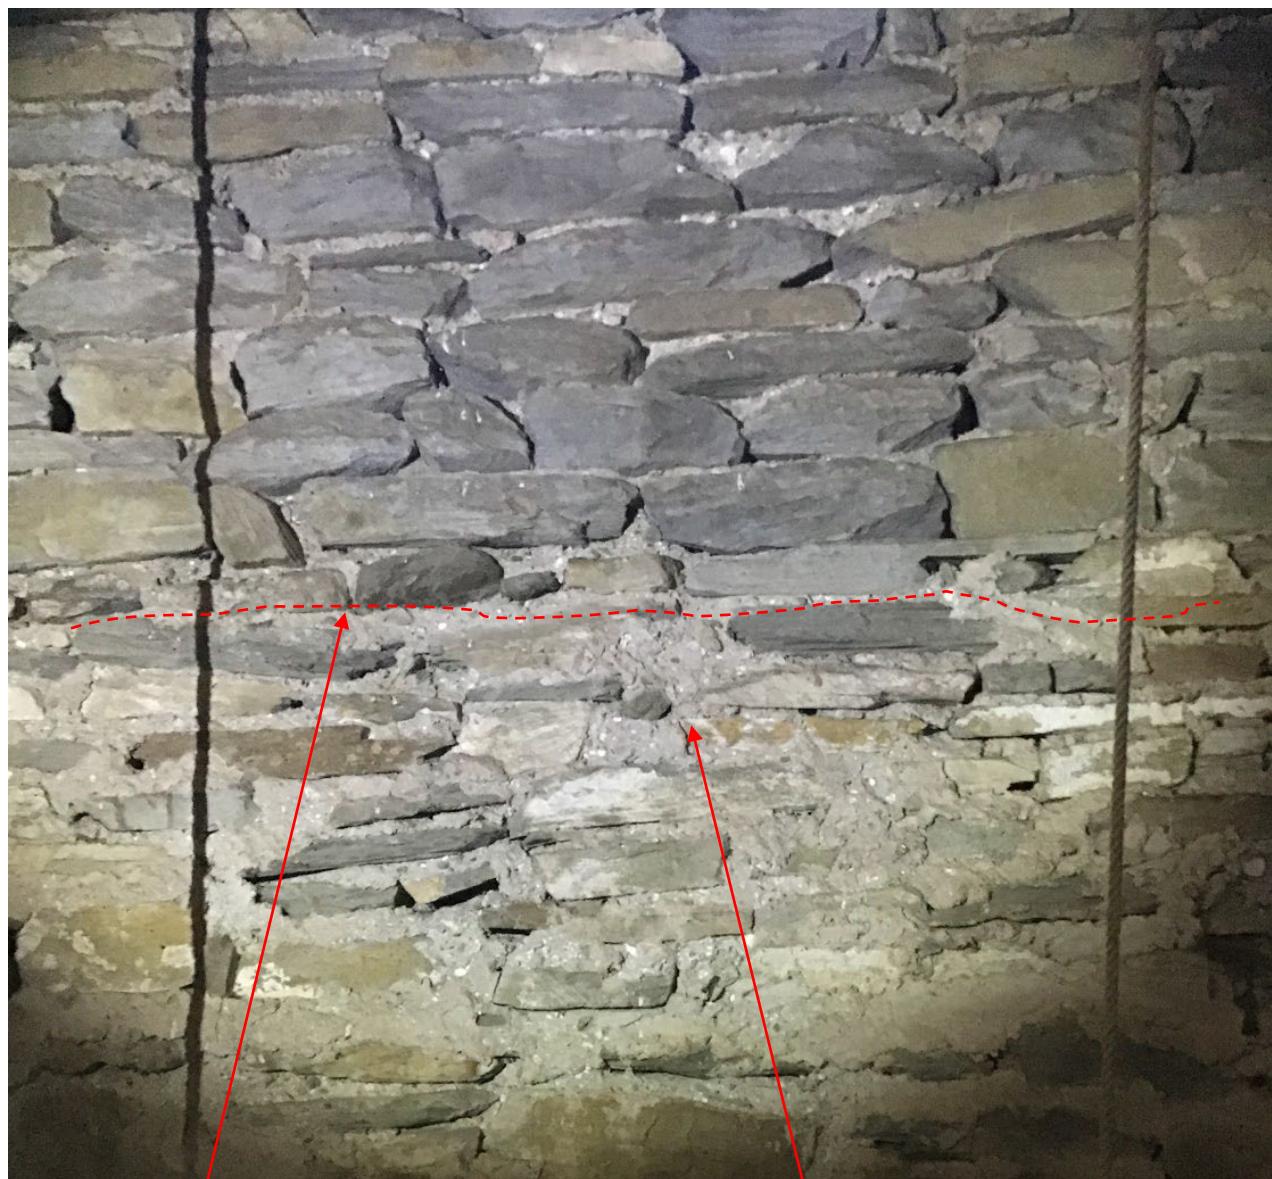
Bild oben: Zweites Obergeschoss Turm.
Sichtbare Baunaht der barocken Erweiterung

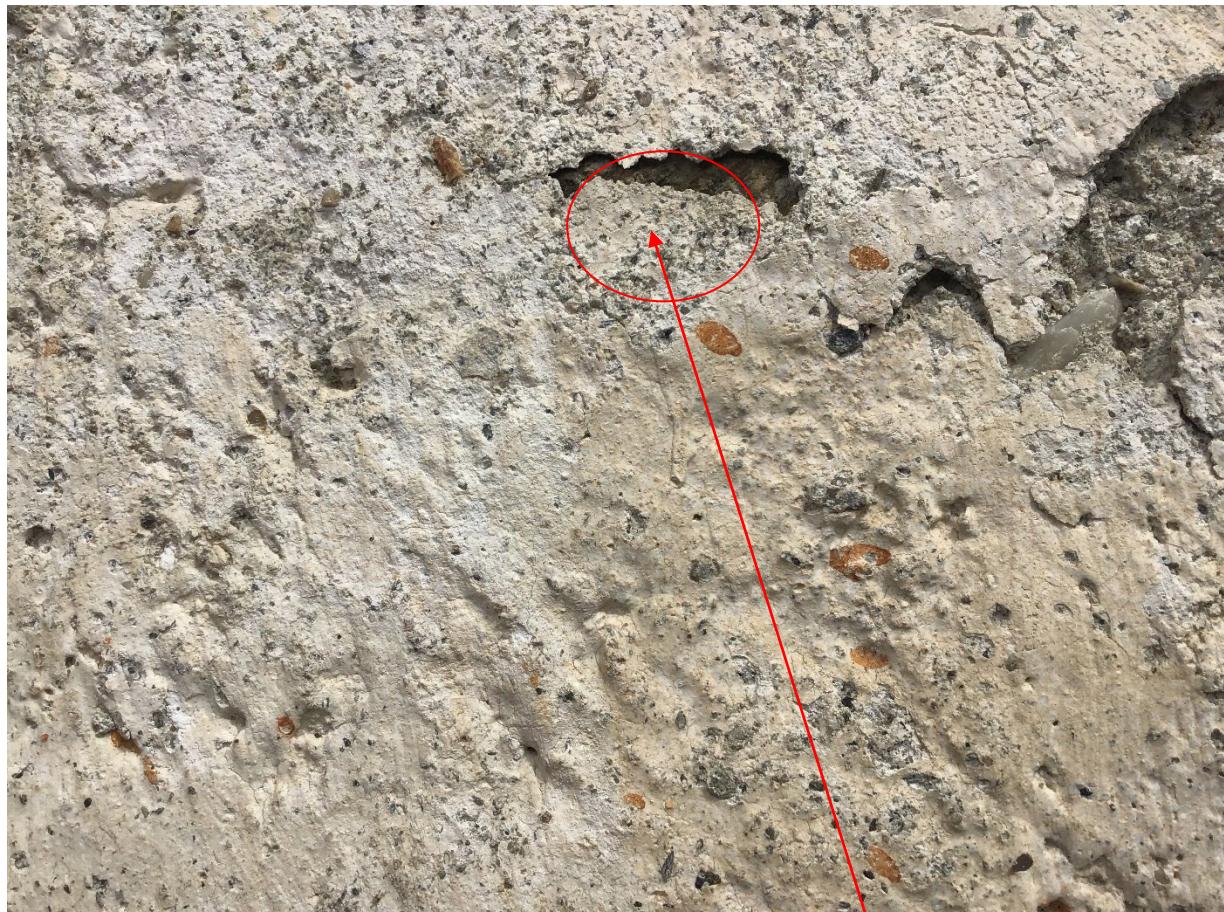
Bild oben:
sichtbarer, gotischer Schlämmeauftrag (Kornkurve 0-6mm)

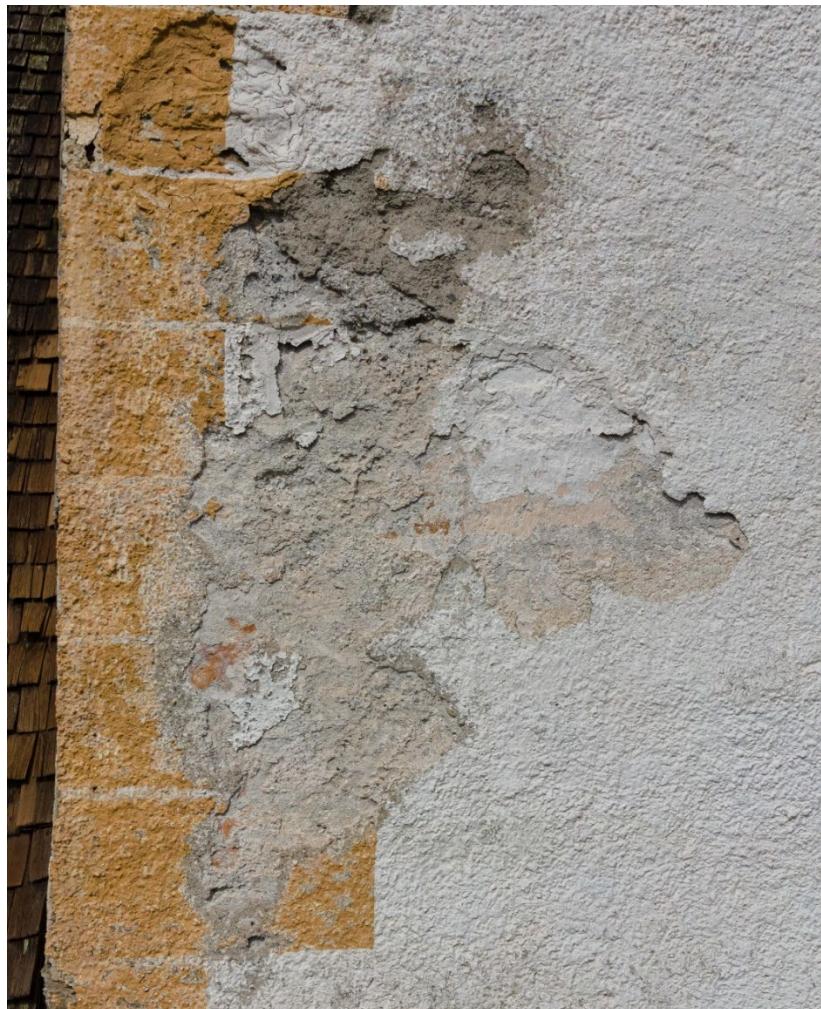
Bild oben: Detailaufnahme Turm Südseite

4 zeitliche Bau- und Veränderungsphasen der Romanischen, Spätgotischen und Barocken Erweiterung sowie der Historistischen Sanierungsphase; mit dem Letztanstrich - Dispersion aus 1968/70.

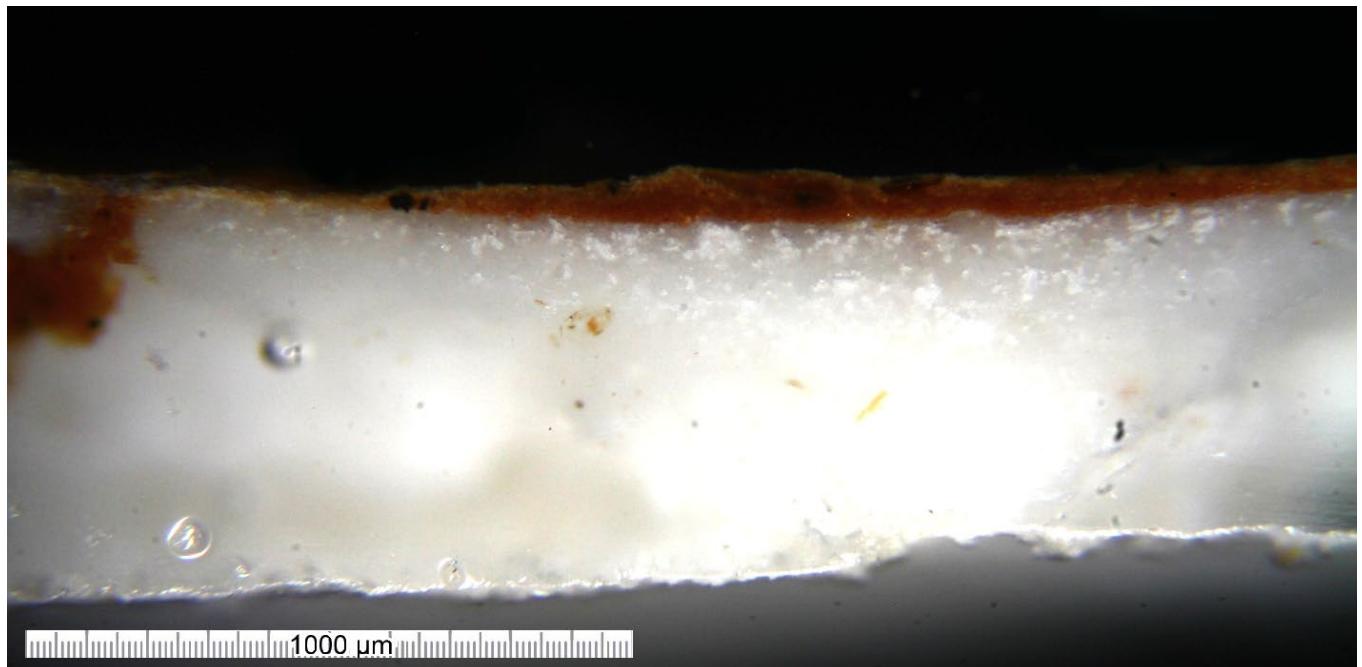
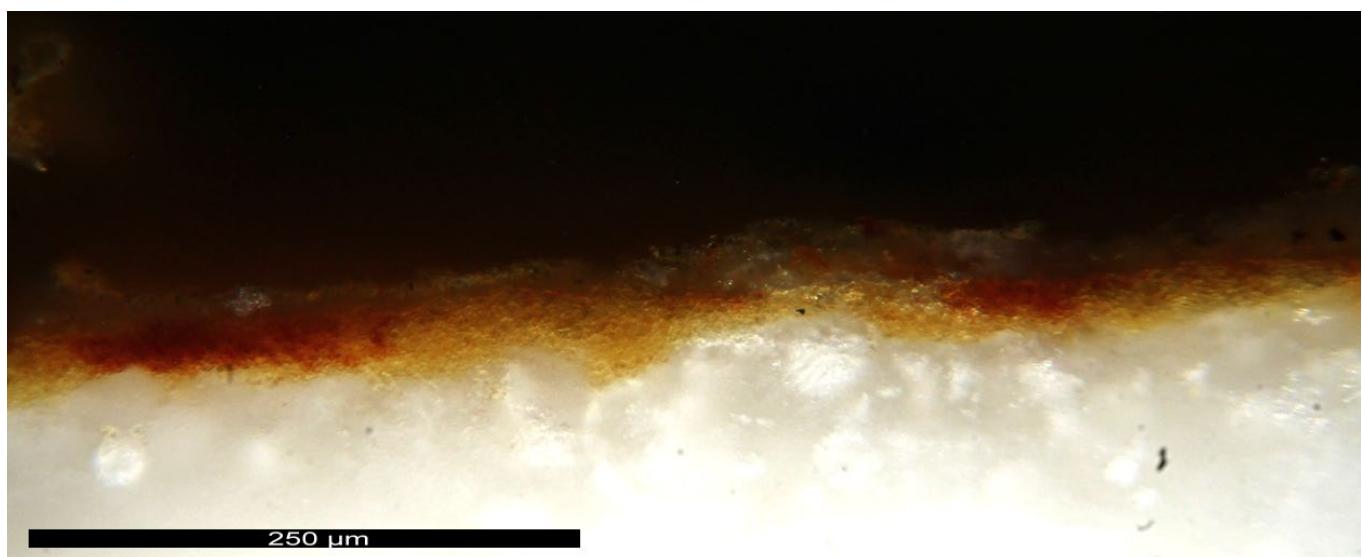
Probe S.02 Langhaus Süd, rechts, Fensterrahmung, Lisene, ocker

Dünne Kalkanstriche auf Kalkputz.

Unten dürfte ein ockerfarbener Anstrich liegen, und darüber ein roter.

Rote Eisenoxid- und gelbe Eisenhydroxidpigmente.

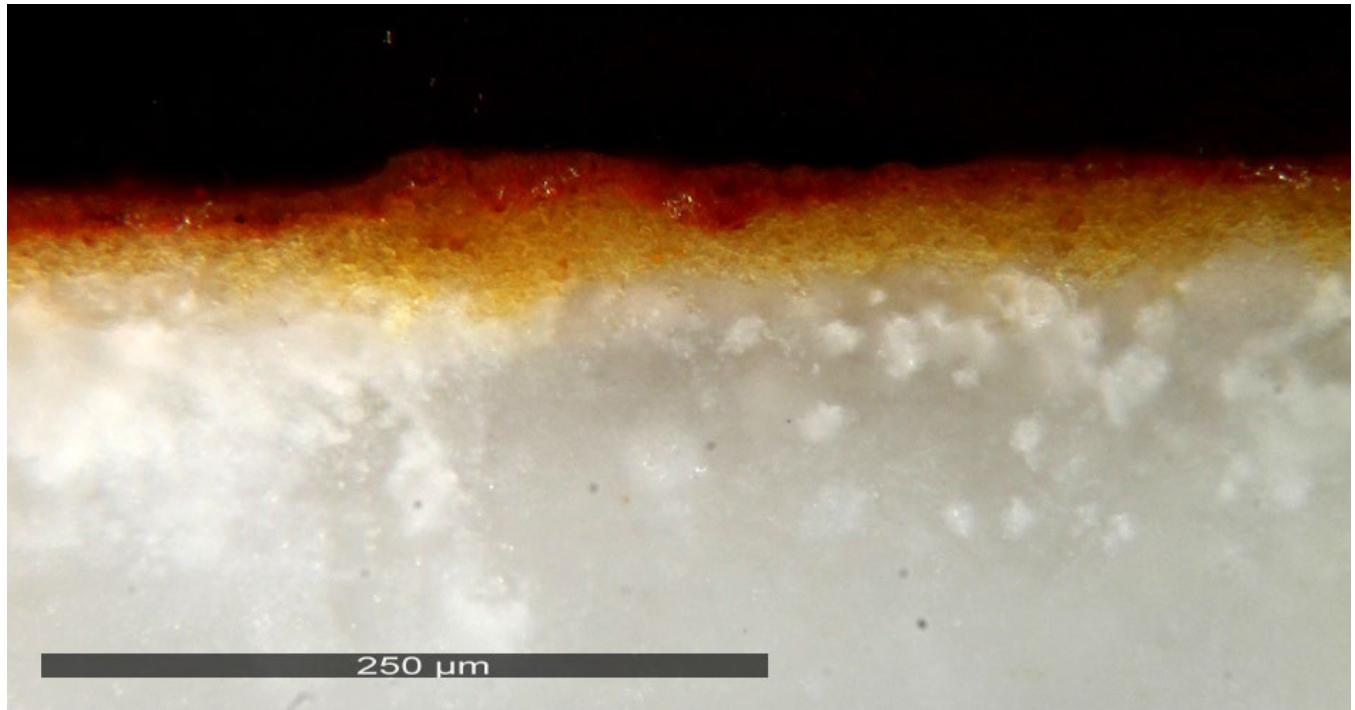
Probe S.03 Südseite, Eckquaderung, roter Fugenstrich

Anstriche ganz gleichartig wie Probe S.02.
Roter Kalkanstrich auf ockerfarbenem Grund.

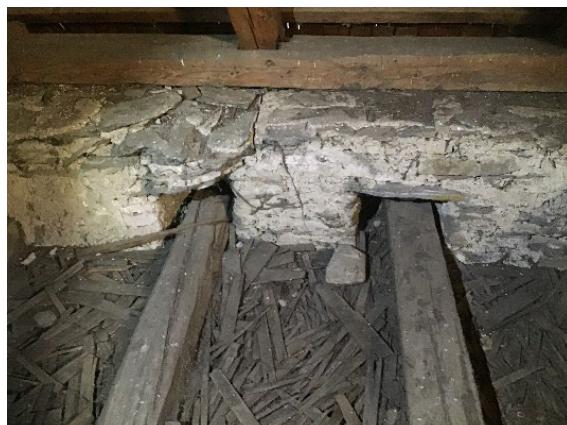
Bild oben: Detailaufnahme Langhaus Süd - Erweiterungsbau 1650

Langhausdachwerk, Verblattung eines Bundtrams mit der Mauerbank, darunter die Deckenbalkenlage

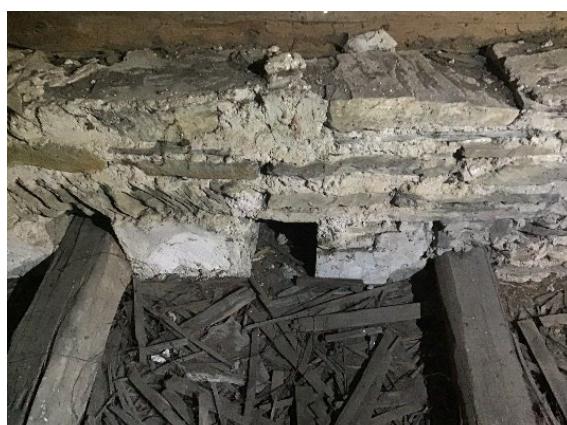
Bild oben: Detailaufnahme Langhaus Nordseite – vorderer Bereich

Barocke Bundtram > in den ehemaligen Auflagsöffnungen der romanischen Decke

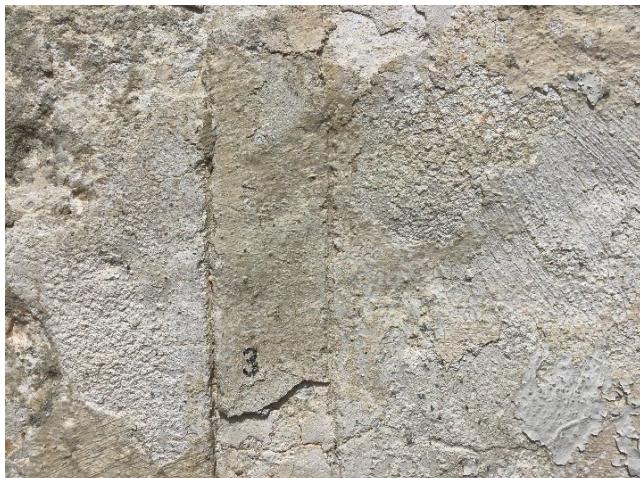
Bild oben: Detailfoto Langhaus Südseite
barocke Ritzung der Eckquaderung

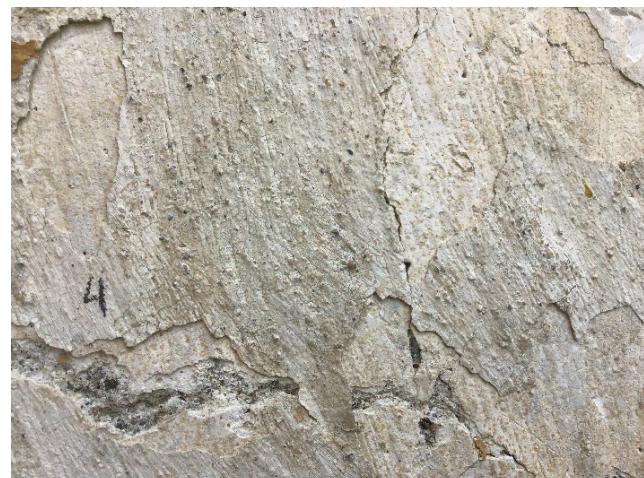
Bild oben: Detailfoto Langhaus Südseite
barocke Nullflächenschlämme

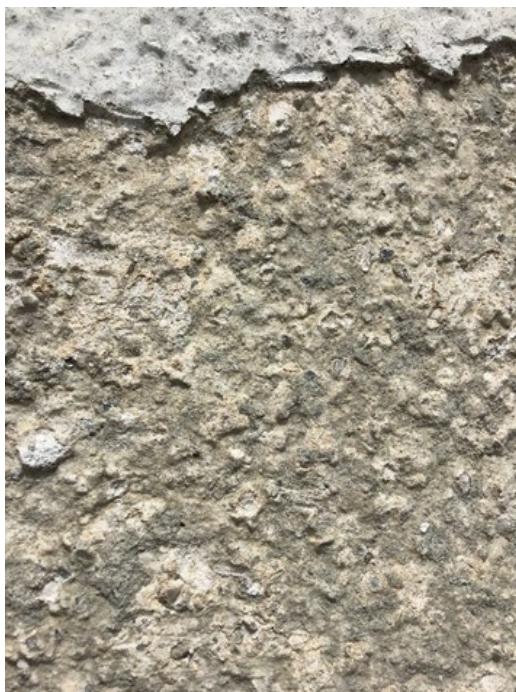
Bild oben: Detailfoto Turm Ostseite: barocker Rieselwurf (Kornkurve 0-6mm)

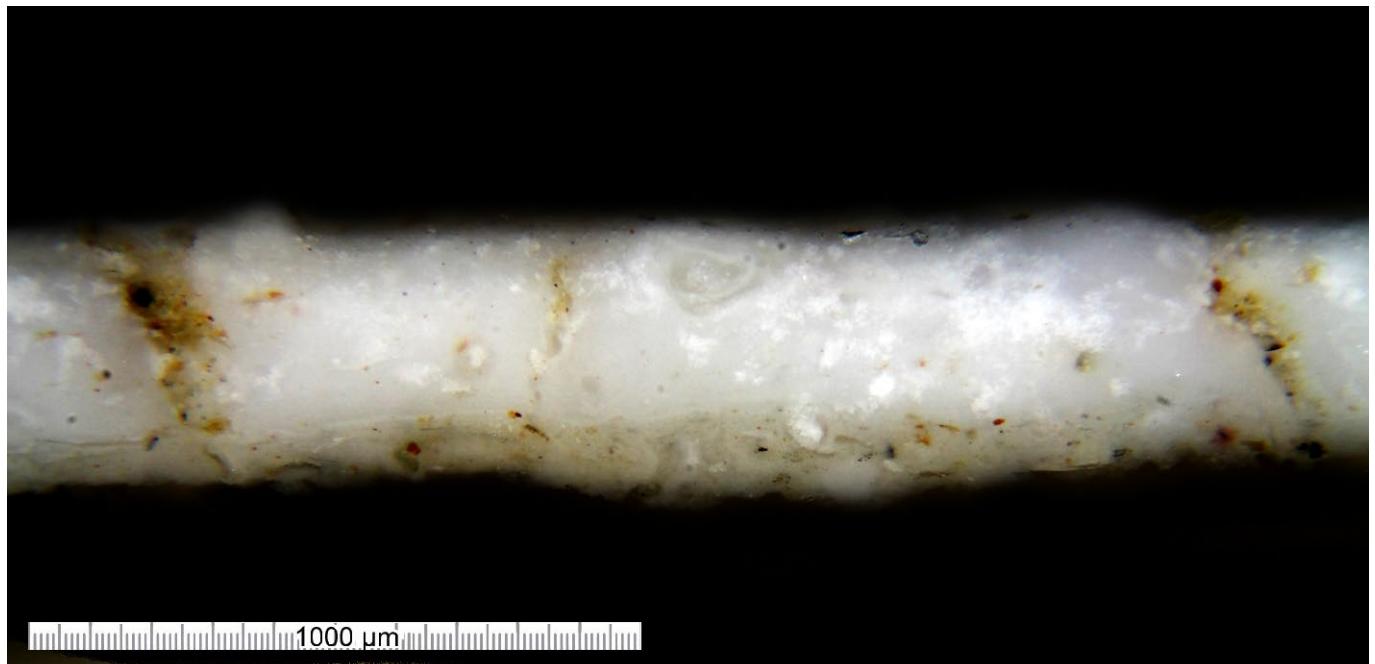
Probe B.04 Turm Ostseite, Fensterlaibung, Nullfläche

Befund gleichartig wie die Schichten 3 und 4 in Befund B.02 und B.03.

Untere Schicht: weiß, Kalkanstrich mit Glimmer.

In die Schwundrisse hat sich Schmutz eingelagert.

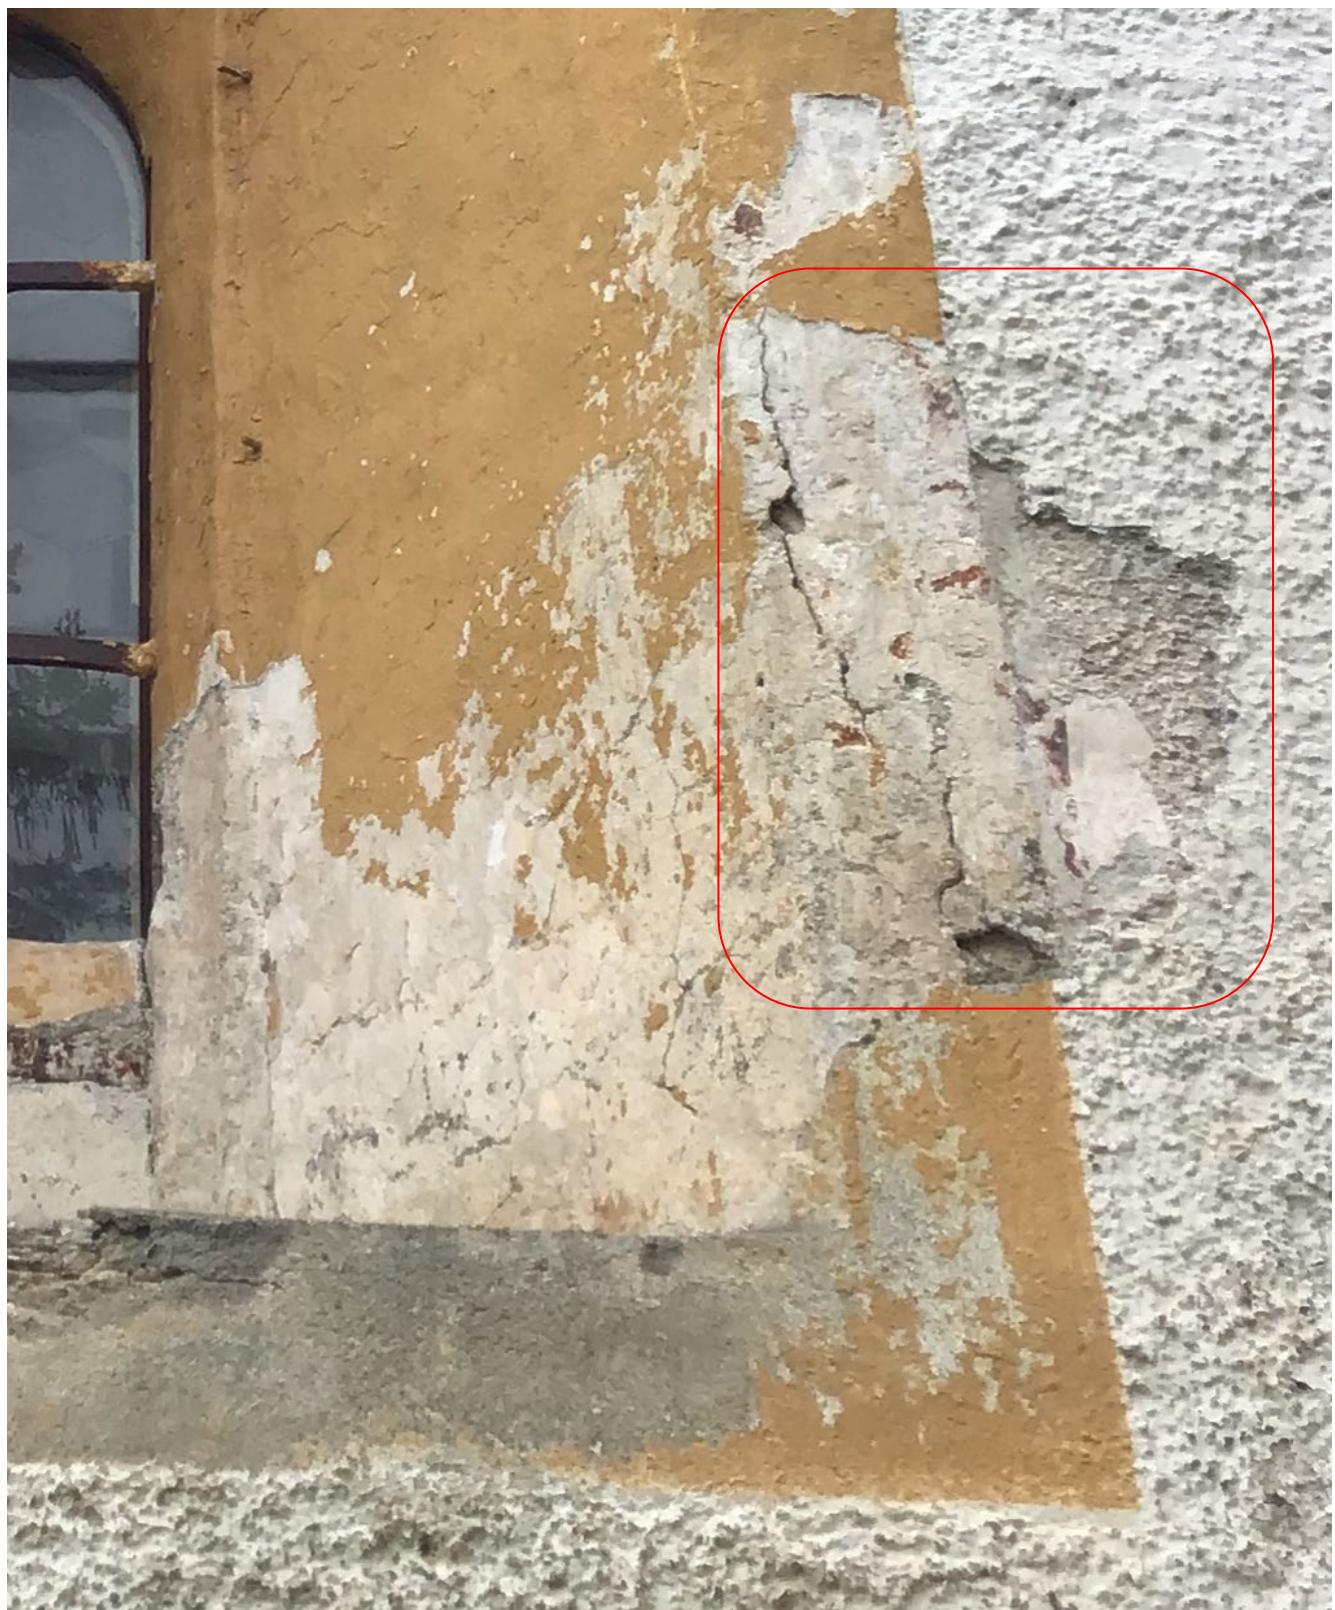
Bild oben: Detailaufnahme Fensterrahmung Turm Ostseite
geglättete Fensterrahmung mit geritztem Fugenstrich
Anschluss Spritzwurf
