Filialkirche St. Ägidius | St. Michael im Lungau, Land Salzburg

Außenfassade des Langhauses mit Turmflächen,

Sakristei sowie Innenbereich (Bodenöffnung Sakristei & Wandverbau Chorraum)

Restauratorische Befunderhebung zum Bestand

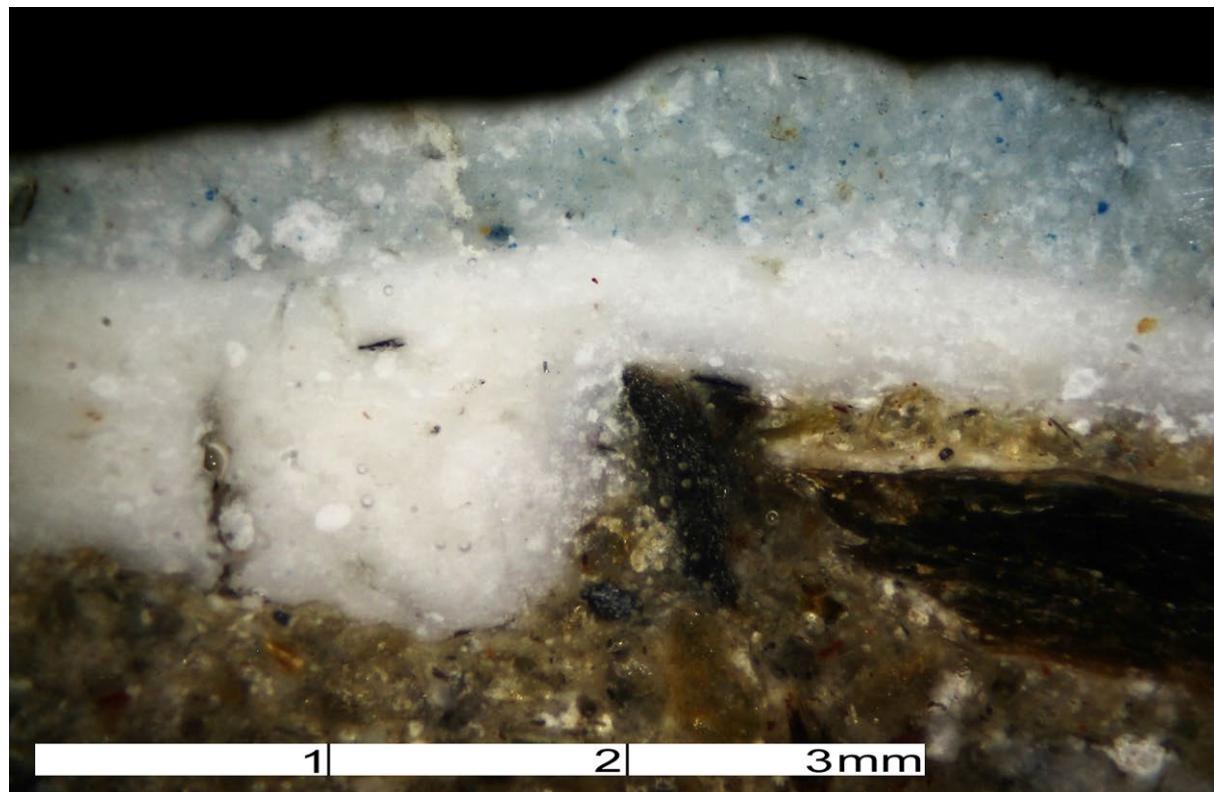
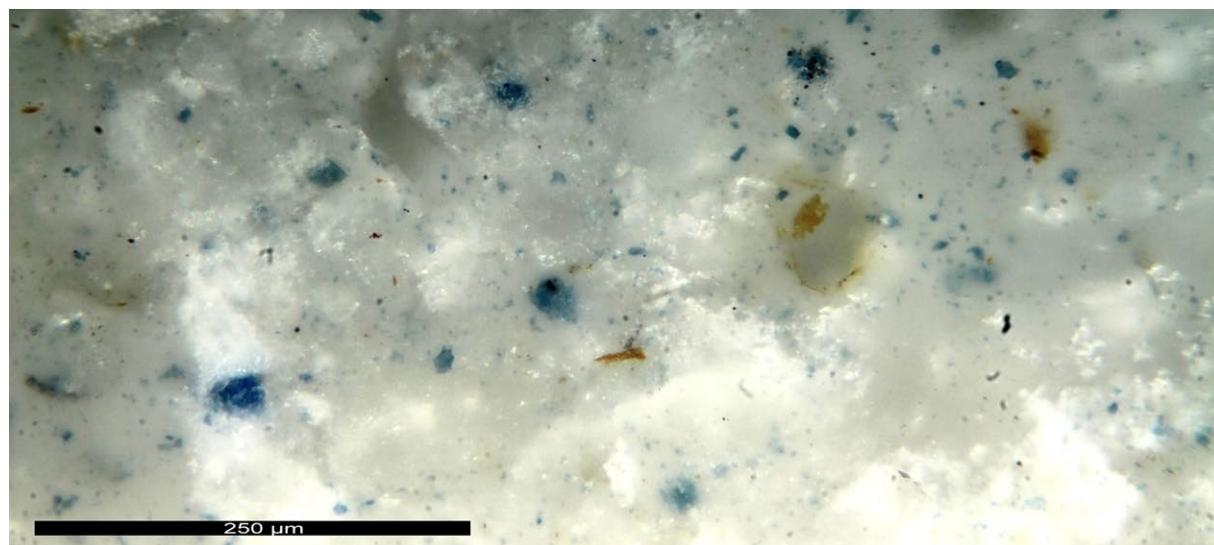
Probe H.01 Turm Ostseite, Rieselputz

Kalkmörtel mit einem sehr dichten Gefüge, Körnung silikatisch, Gesteine aus der Gegend.

- weiß, unpigmentierte Kalktünche, vermutlich eine Grundierung
- bläulichhellgrau, Kalk, mit Ultramarinblau und vermutlich auch mit etwas gelbem Ocker

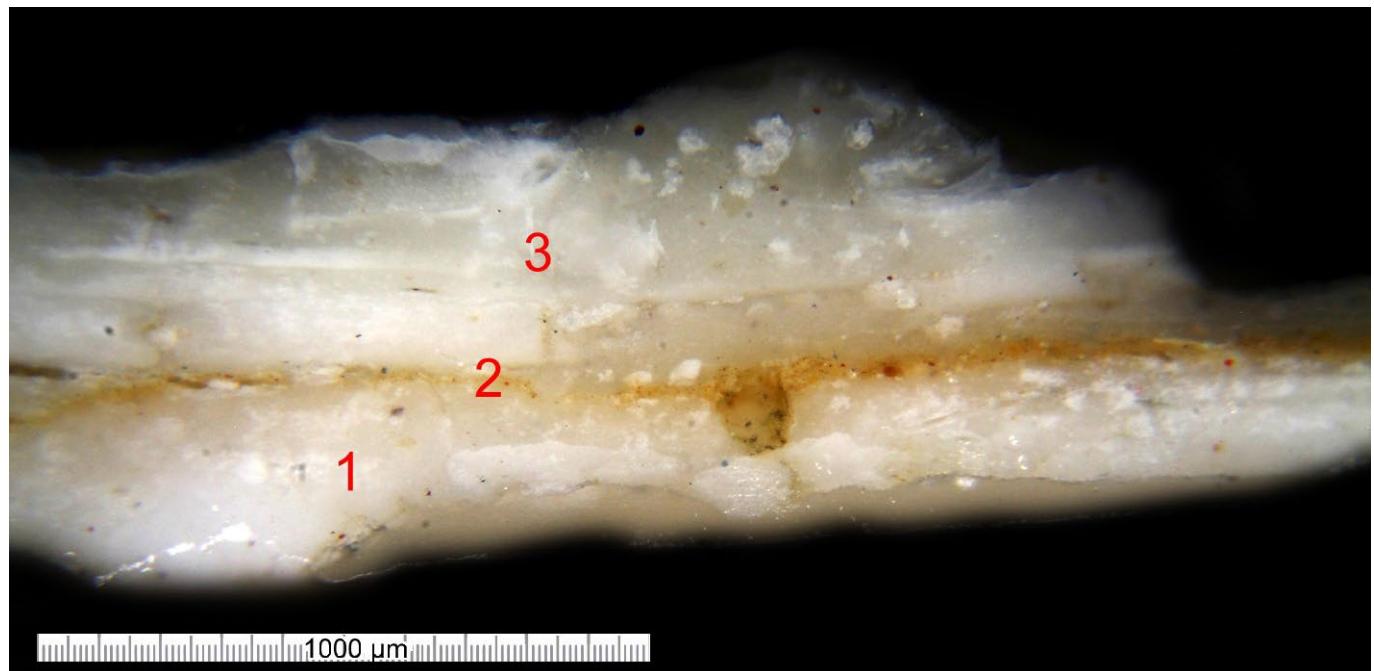
Probe H.04 Gliederung Fenster, Fugenstrich weiß

1 weiße Kalkgrundierung, wie in Probe H.01

2 rötlichocker (hell-terracottafarben), Kalk, rote Eisenoxidpigmente und gelbe Eisenhydroxidpigmente, letztere sehr fein

3 ist der weiß aufgemalte Fugenstrich.

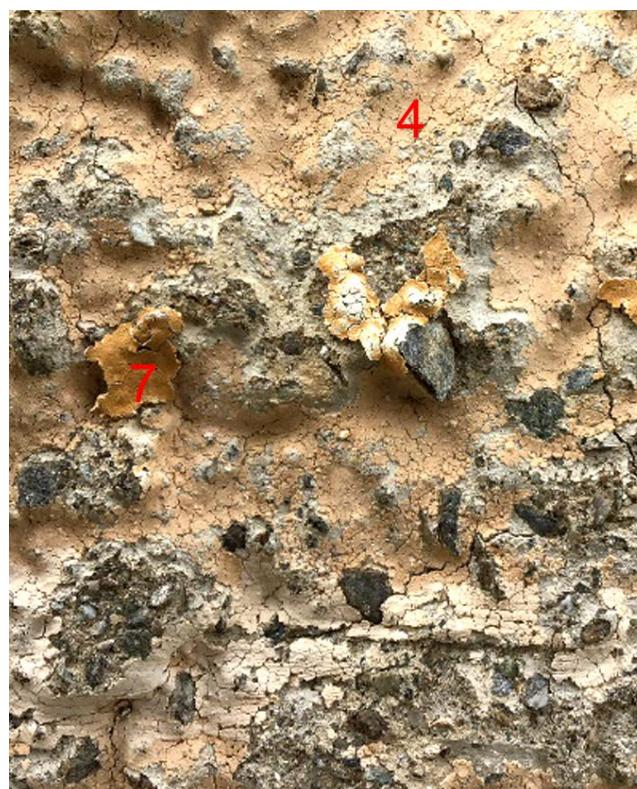
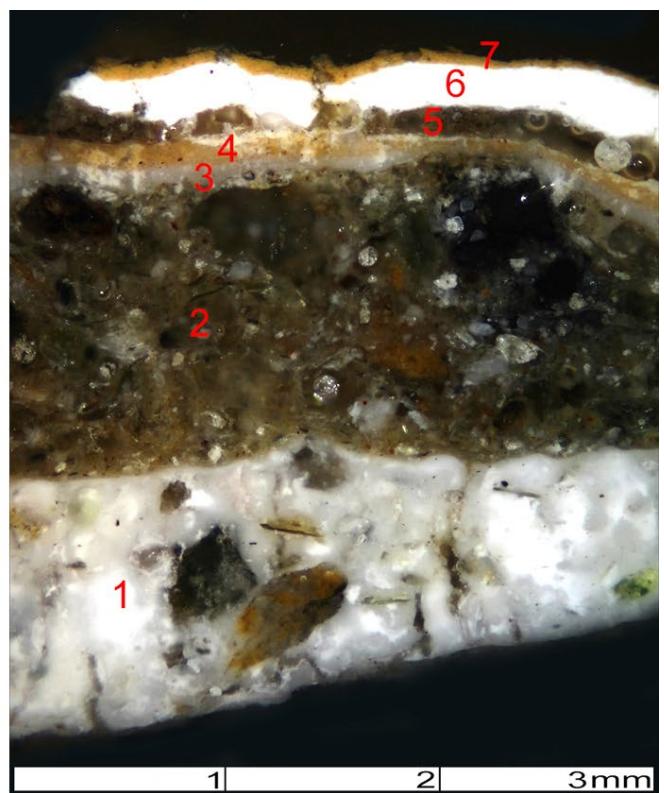
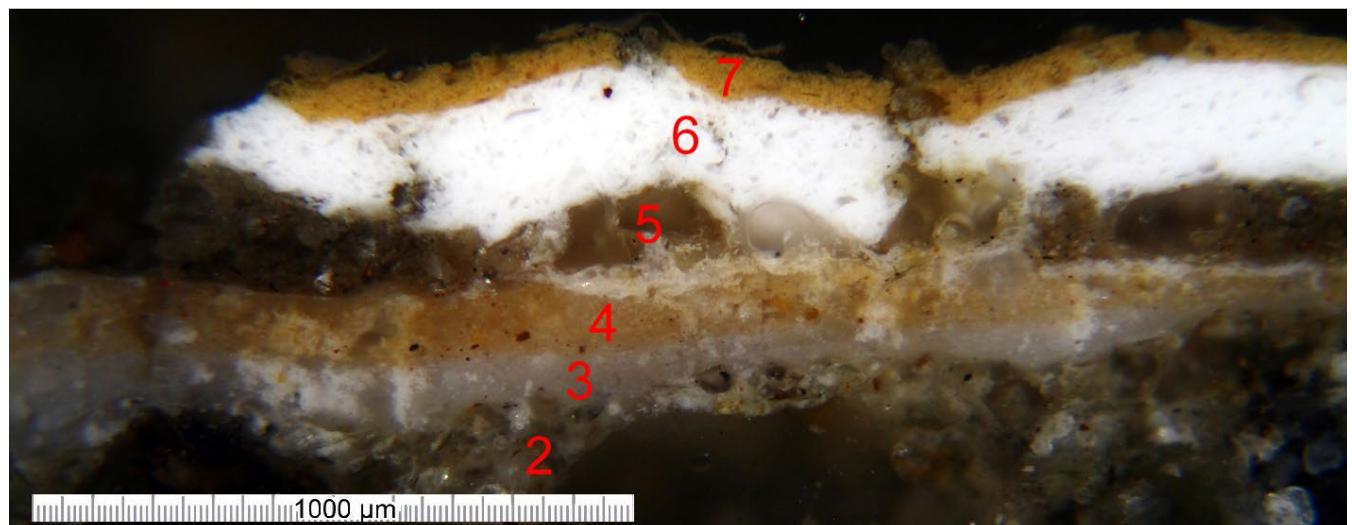
Probe H.05 Eckquader gelb, Ost

- 1 weiß, Kalk, barocke Weißschlämme ?
- 2 Kalkputz mit silikatischen Zuschlägen, sehr dichtes Gefüge, auffallend viel Glimmer
- 3 weiß, Kalk
- 4 rosaocker (hell-terracottafarben), vermutlich die historistische Fassung, gleich wie in H.03 und H.04
- 5 transparente Schicht, ?
- 6 weiß, Grundierung
- 7 ocker

5, 6 und 7 sind nur mehr in kleinen Schollen erhalten und stammen von einer noch jüngeren Fassadengestaltung aus dem 20.Jh.

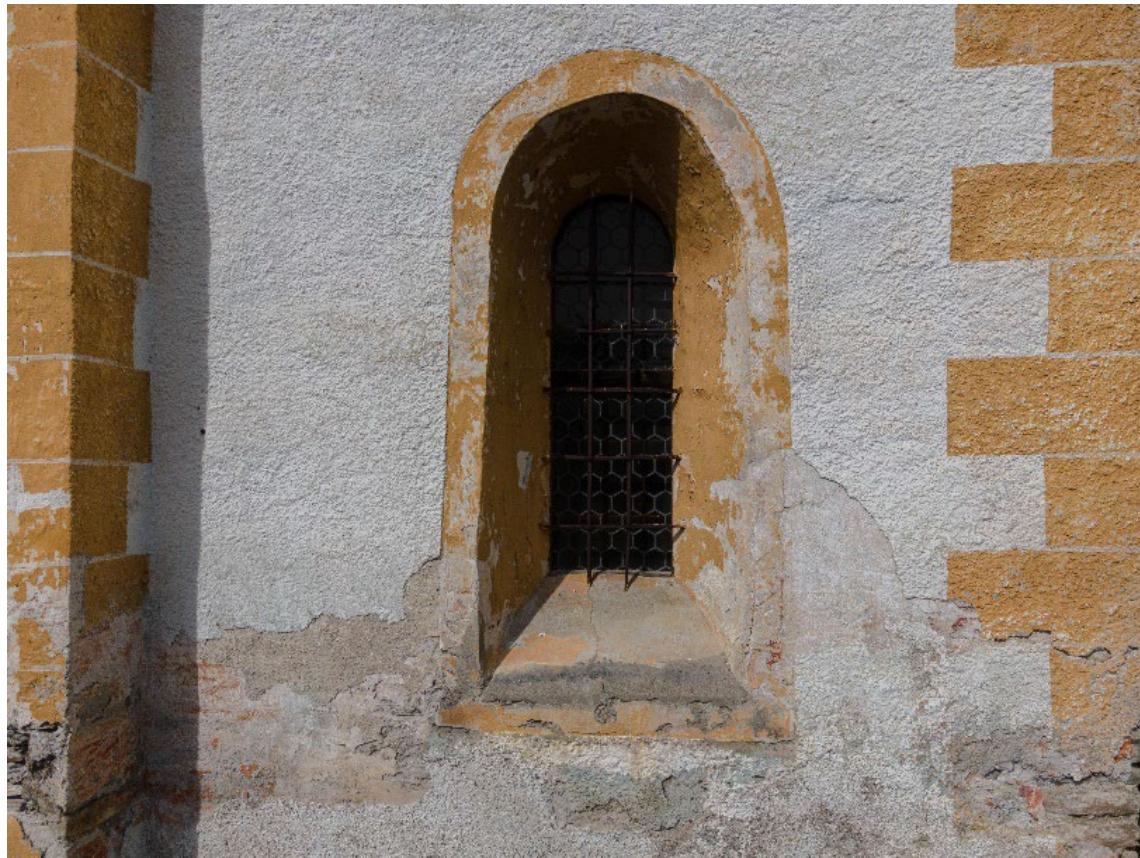
Chorraumfenster Süd:

das spätgotische Maßwerkgewände wurde ausgebrochen.

Bild: Detailaufnahme Chorraumfenster Südseite

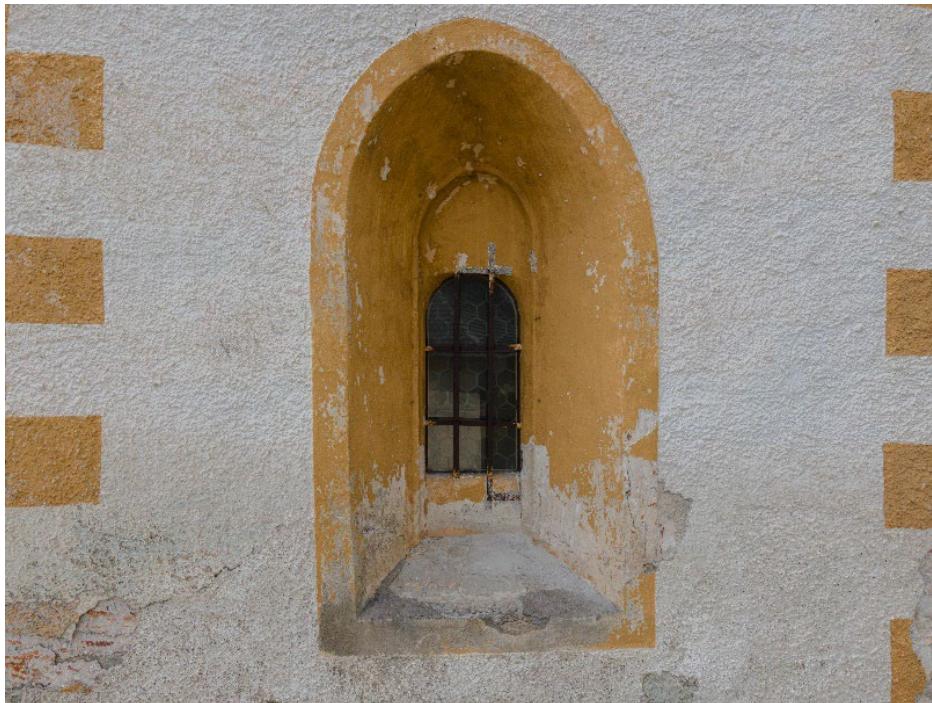
- Ostseite: verkleinerter Lichteinlass
- Südseite: größere Reparaturzonen in der Laibungsfläche

Bild: Detailaufnahme Chorfenster Ostseite

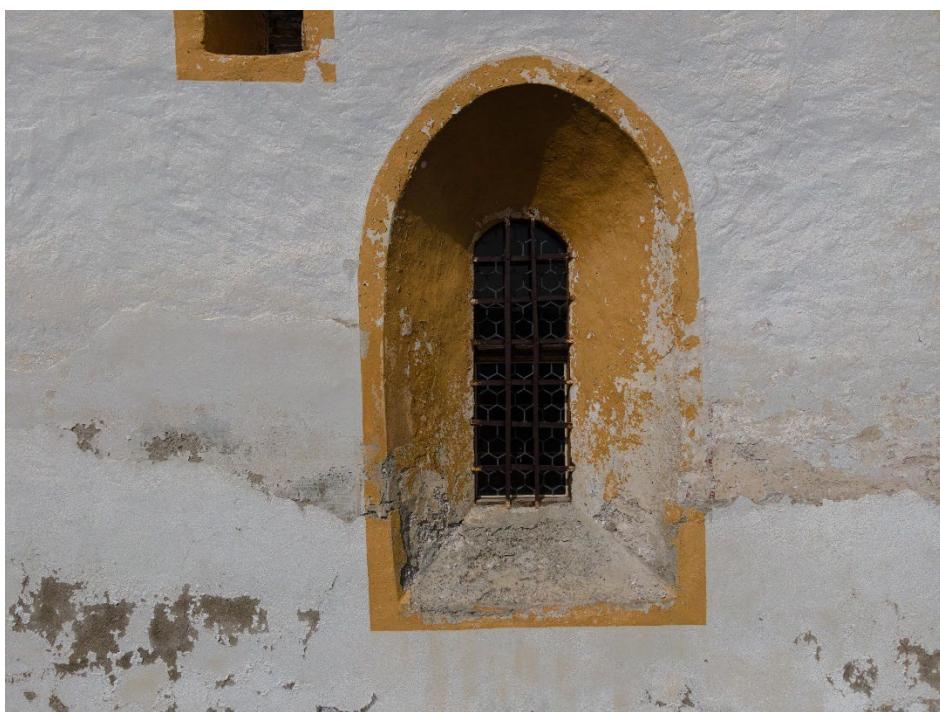
Fein geglättete, historistische Putzoberflächen - auf der Südseite bis zu einer Höhe von 3,60m, auf der Westseite bis zu einer Höhe von circa 1,50m. Größere Reparaturflächen in den einzelnen Fassadenabschnitten.

Bild: Detailaufnahme Langhaus Südseite – mit einzelnen, zeitlichen Putzebenen

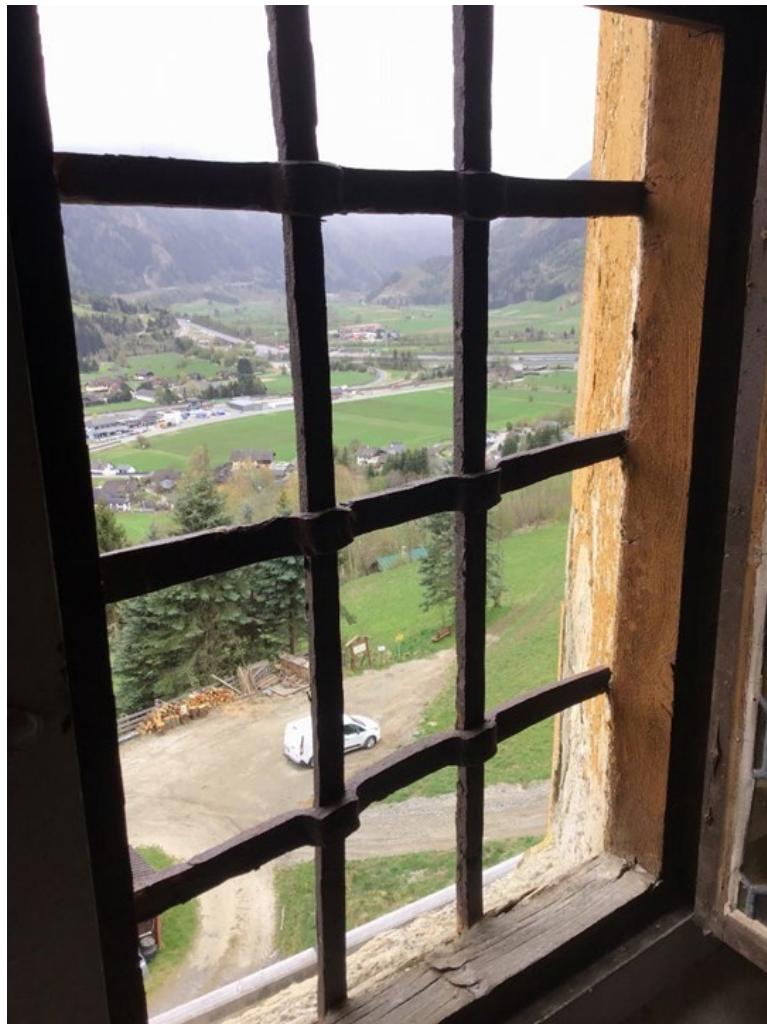
In der rechten Architekturöffnung des Langhauses Süd wurde das spätgotische Maßwerkgewände ausgebrochen

Bild: Detailaufnahme Architekturöffnung Langhaus Süd > spätgotisches Stabgitterwerk

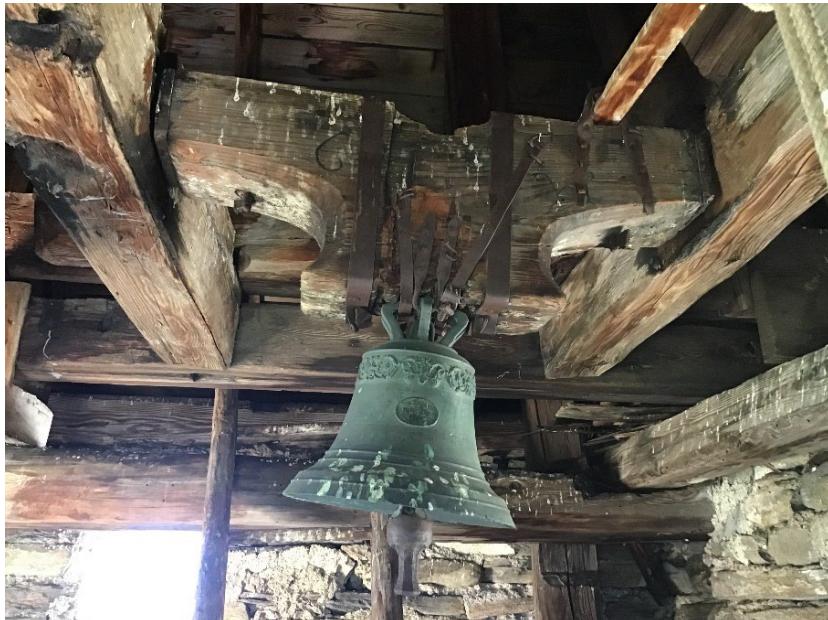
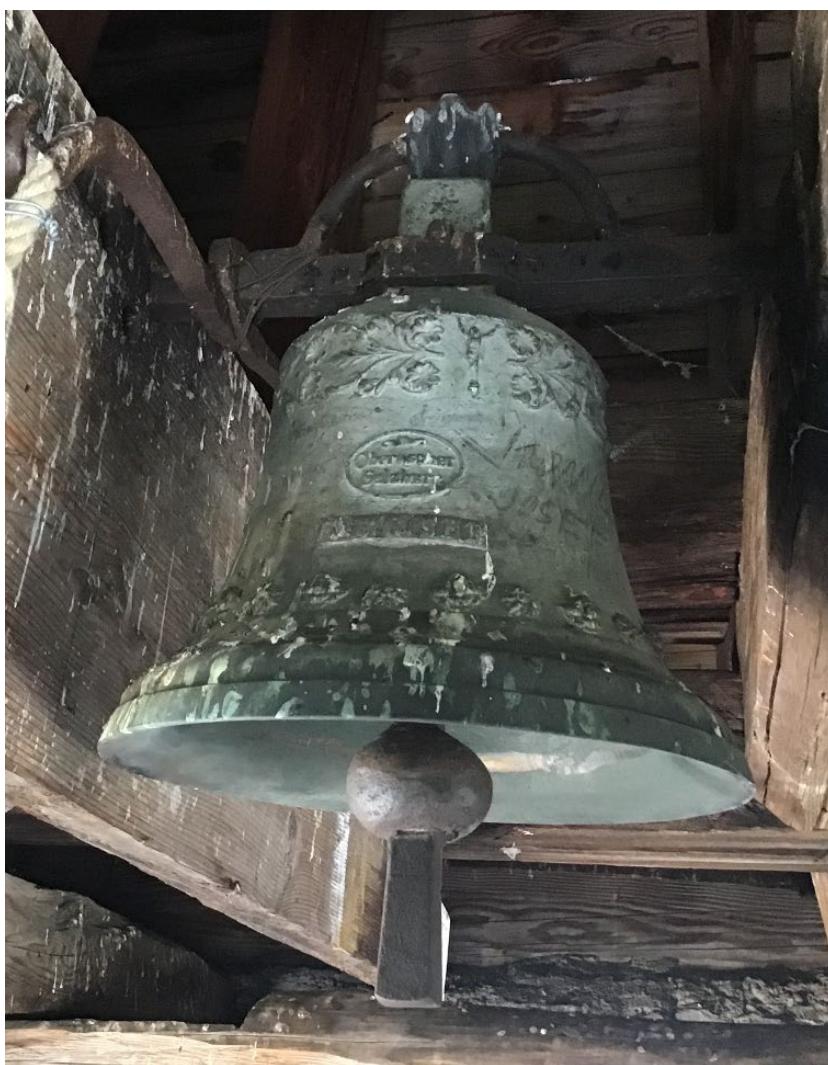
Glocken von 1885; der Glockenboden ist sanierungsbedürftig, starke Bewitterung, die Fensterparabete sollten dringendst vor der starken Bewitterung geschützt werden.

Bilder oben: Detailansichten Glocken / Glockenstube

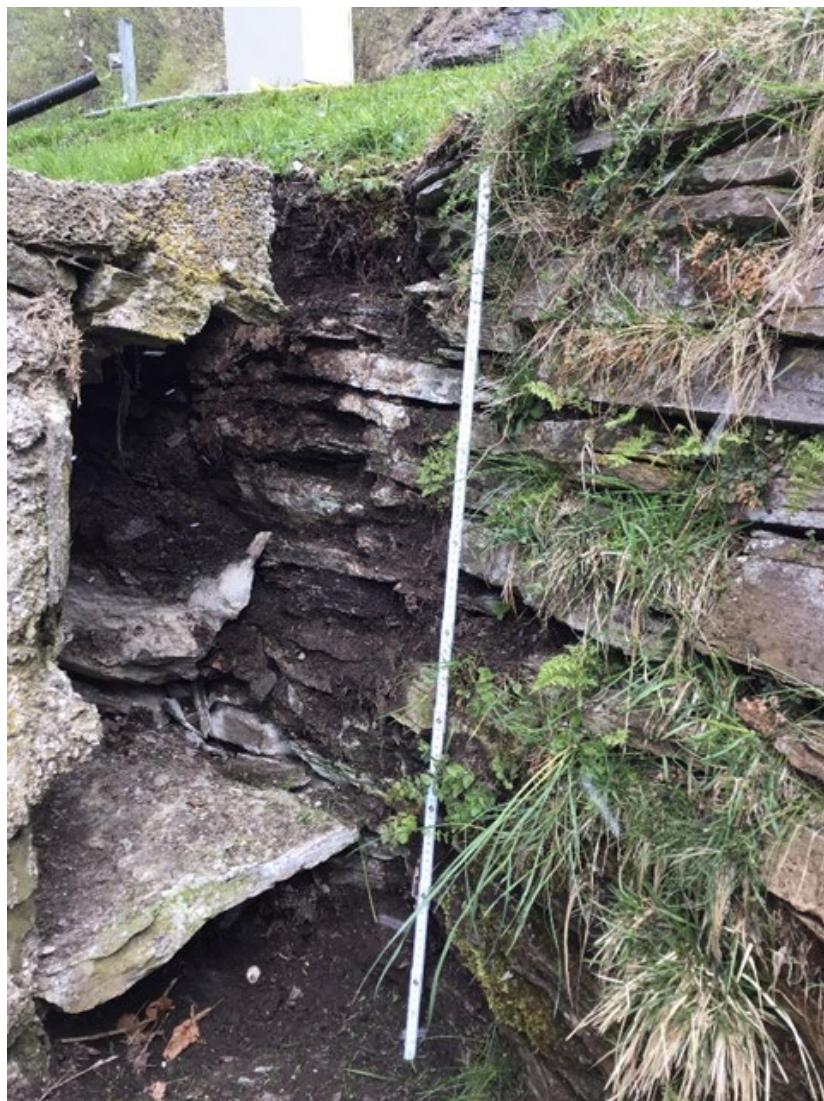
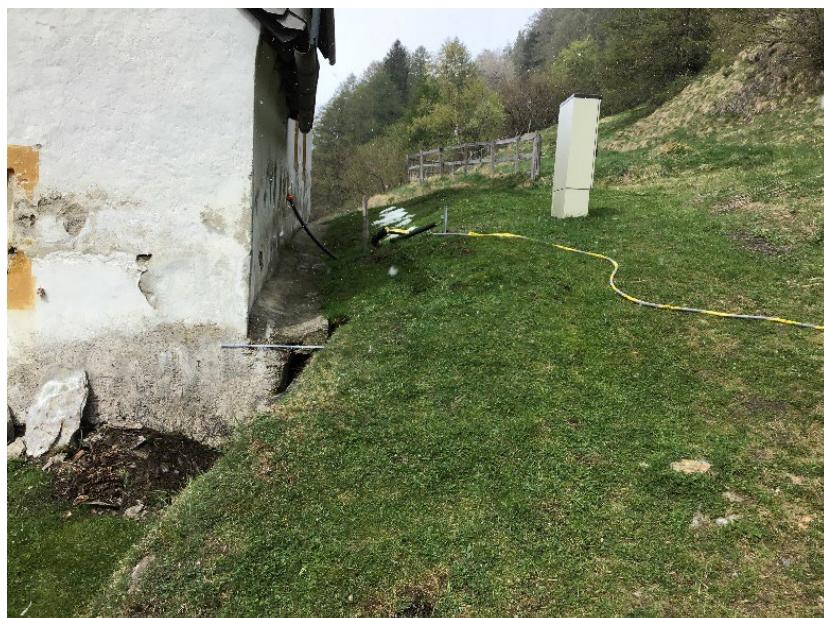
Errichtung eines Entwässerungsgrabens entlang der ganzen Nordseite Langhaus und Sakristei mittels einer plattenförmigen Steinschichtung (Schachttiefe circa 1,50m / Schachtbreite circa 55cm).

Bilder oben: Aufnahmen geöffneter Entwässerungsgraben
(im Einvernehmen mit Referat Archäologie Salzburg, BDA)

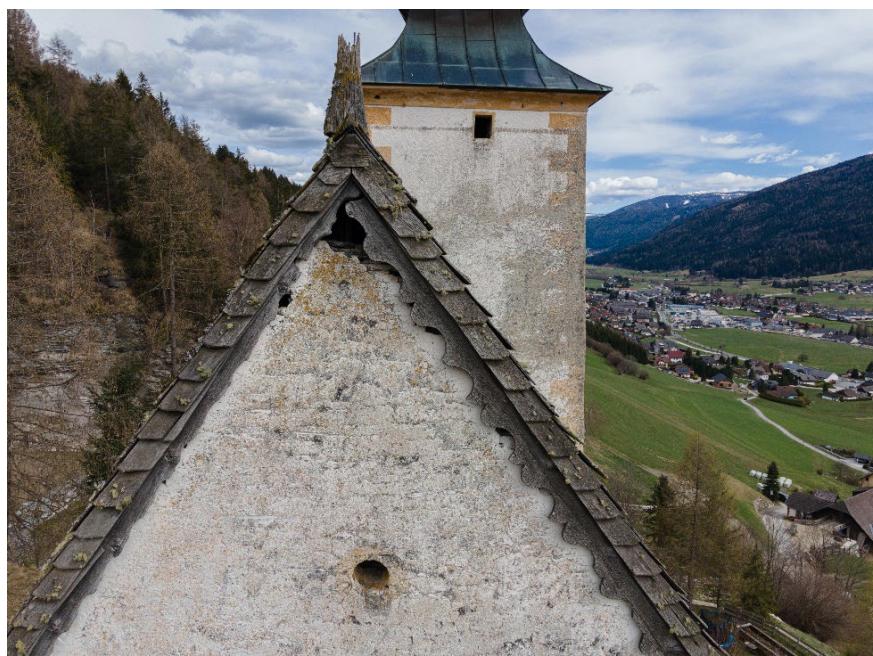
Die historistische Fassung an der Westseite – Giebelfläche Langhaus und Turm zeigt sich wetterbedingt stark reduziert und ausgewaschen. Darunterliegend: barocke Schlämme (feinkörnig, leicht strukturierte Oberfläche, versintert, weiß-beiger Farbton).

Bild: Detailaufnahme Westseite > stark erodierte Oberfläche

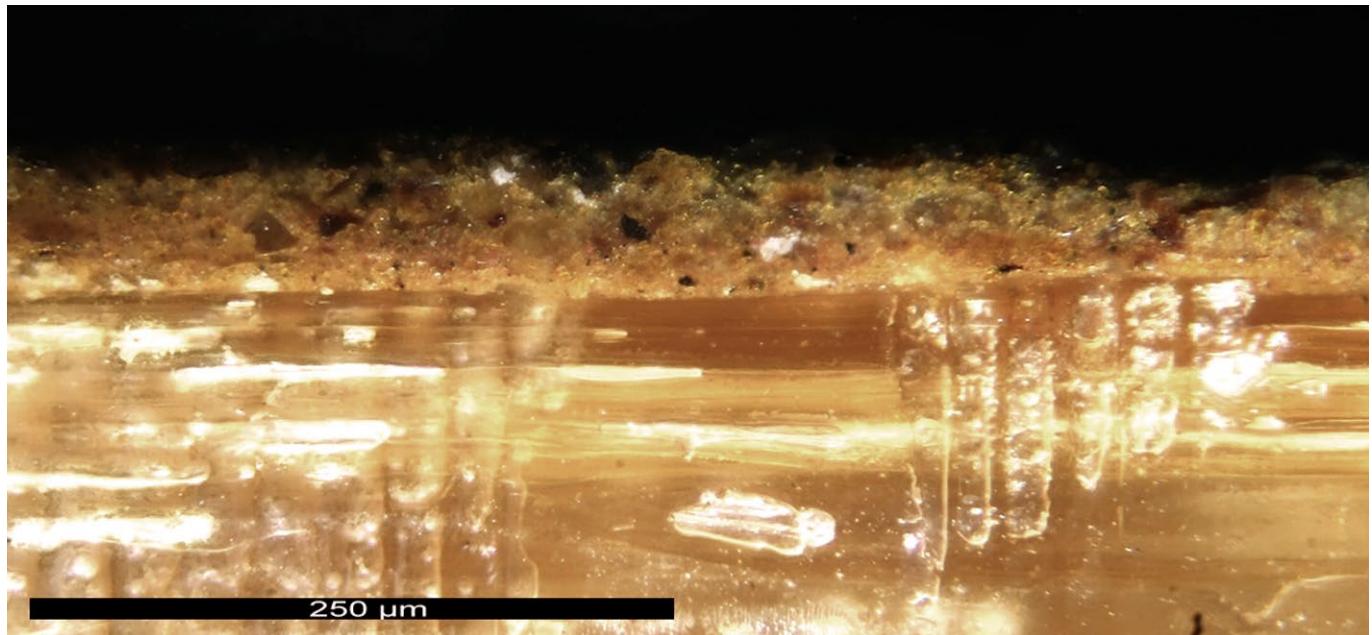
Probe H.06 Fenster Ost, Fensterflügel, dunkelbraune Fassung

Dunkelbraune Öl fassung. Es ist nur eine Fassung erkennbar.

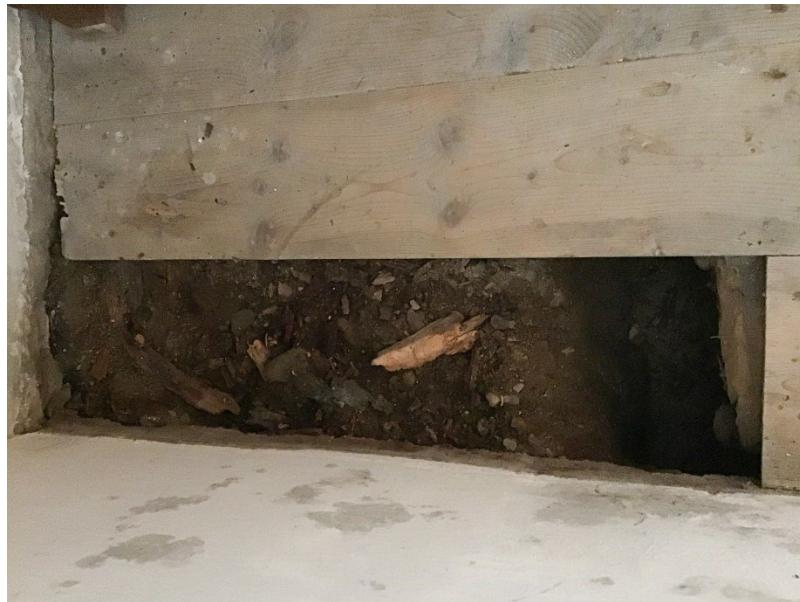
Bild: Bodenöffnung in der Sakristei

Außenwand Ost / Anschluss Nordseite Turm

> stark durchfeuchtes Erdreich, die hölzerne Konstruktion (Auflager) zeigen sich stark verfault und zersetzt; der Bodenbelag ist unterseitig ebenfalls stark beschädigt. (siehe Fäulnis)

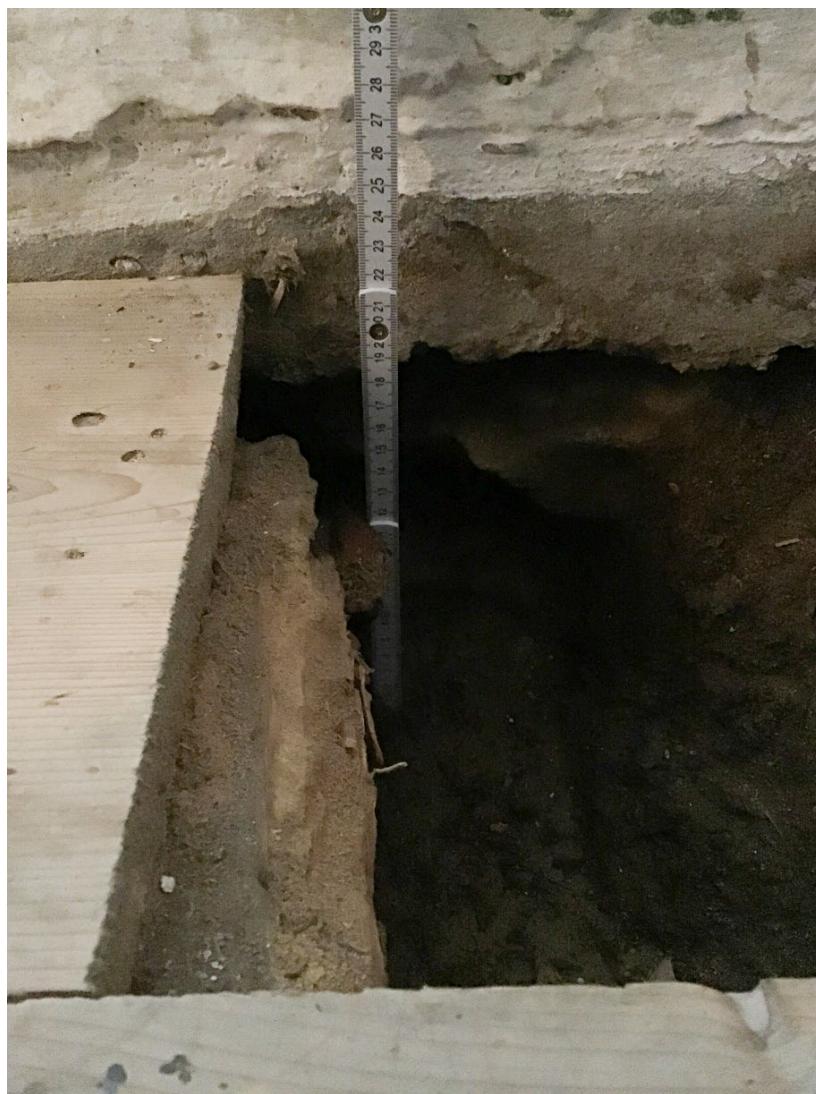
Bild: Bodenöffnung in der Sakristei

Außenwand Ost / Anschluss Nordseite Turm > Ausgraben des Erdreiches und Wiederbeschüttung

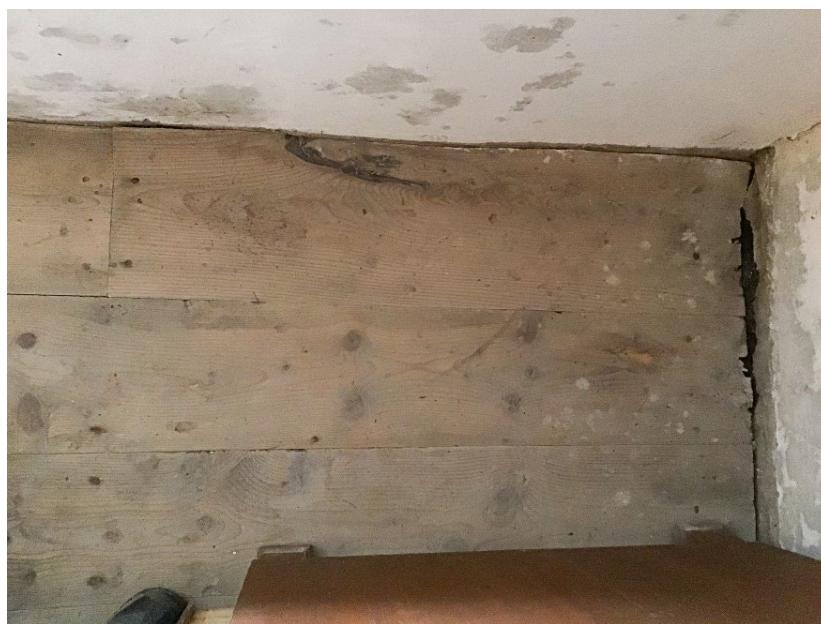
Bild: Bodenöffnung in der Sakristei

Außenwand Ost / Anschluss Nordseite Turm
> wurde nach der Öffnung wieder verschlossen

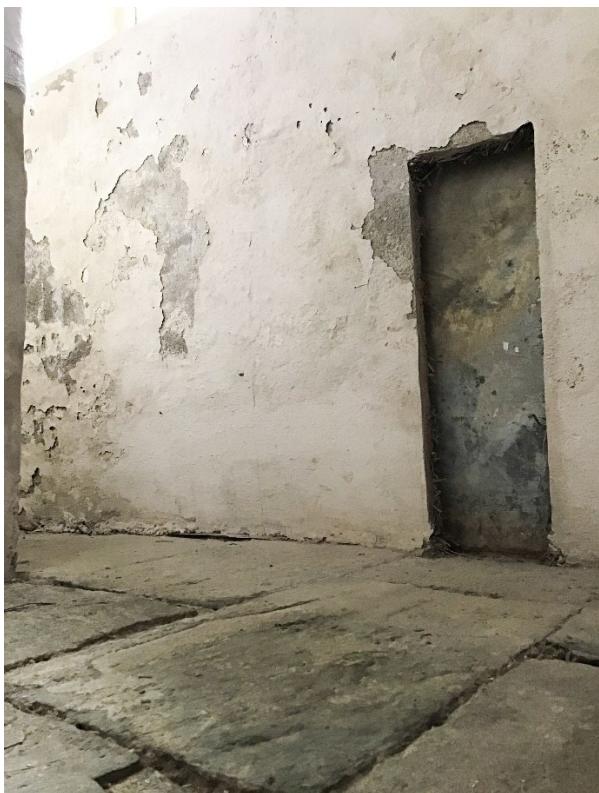
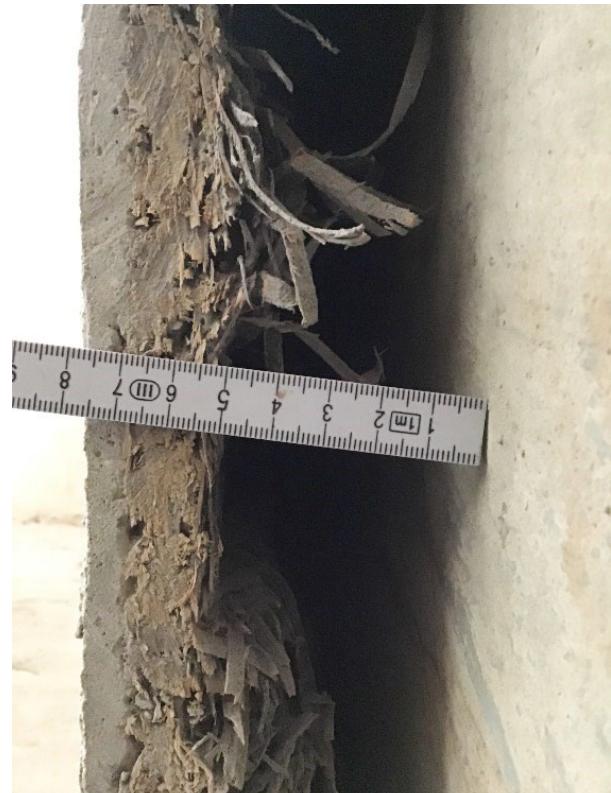
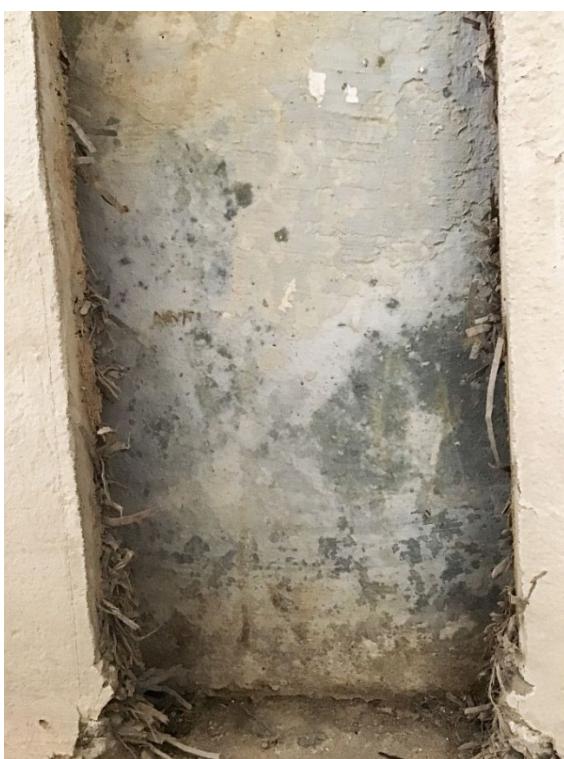
Bilder: Detailaufnahmen Wandöffnung Chorraum

Stärke Zementputz: 1cm

Die hölzerne Abstandslattung zeigt sich verfault, stark ausziehender Fäulnisgeruch im Zuge der Öffnung vorhanden. Dahinterliegender zeitlicher Oberflächenputz mit mehreren zeitlichen Kalkanstrichen.
