Kalvarienberg 1706
Filialkirche St. Ägidius in St. Michael, Land Salzburg
RESTAURIERUNGSBERICHT

Objekt: Filialkirche St. Ägidius in St. Michael
Röm.- kath. Pfarramt St. Michael
Bräugasse 57
5582 St. Michael

Zeitraum: Berichterstellung: Restaurator Heinz Michael
2024

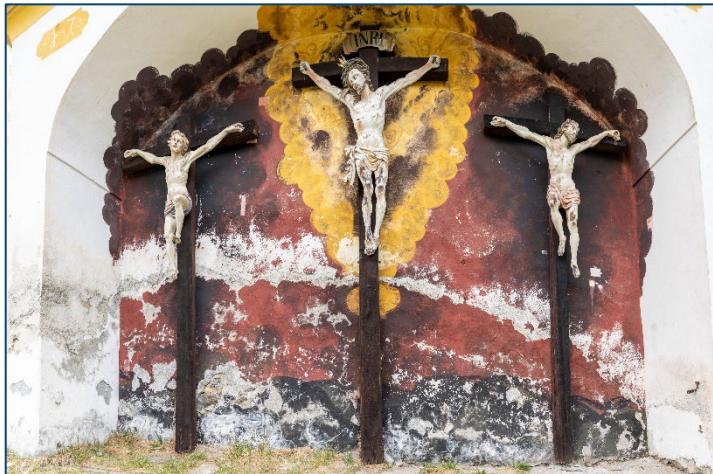
Aufnahme Vorzustand

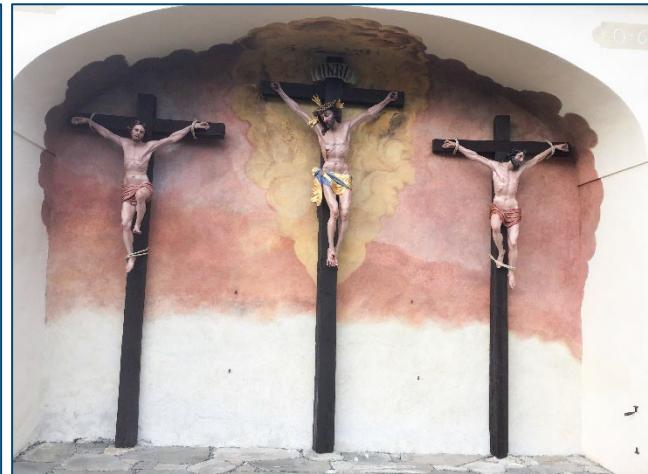
Aufnahme nach Restaurierung

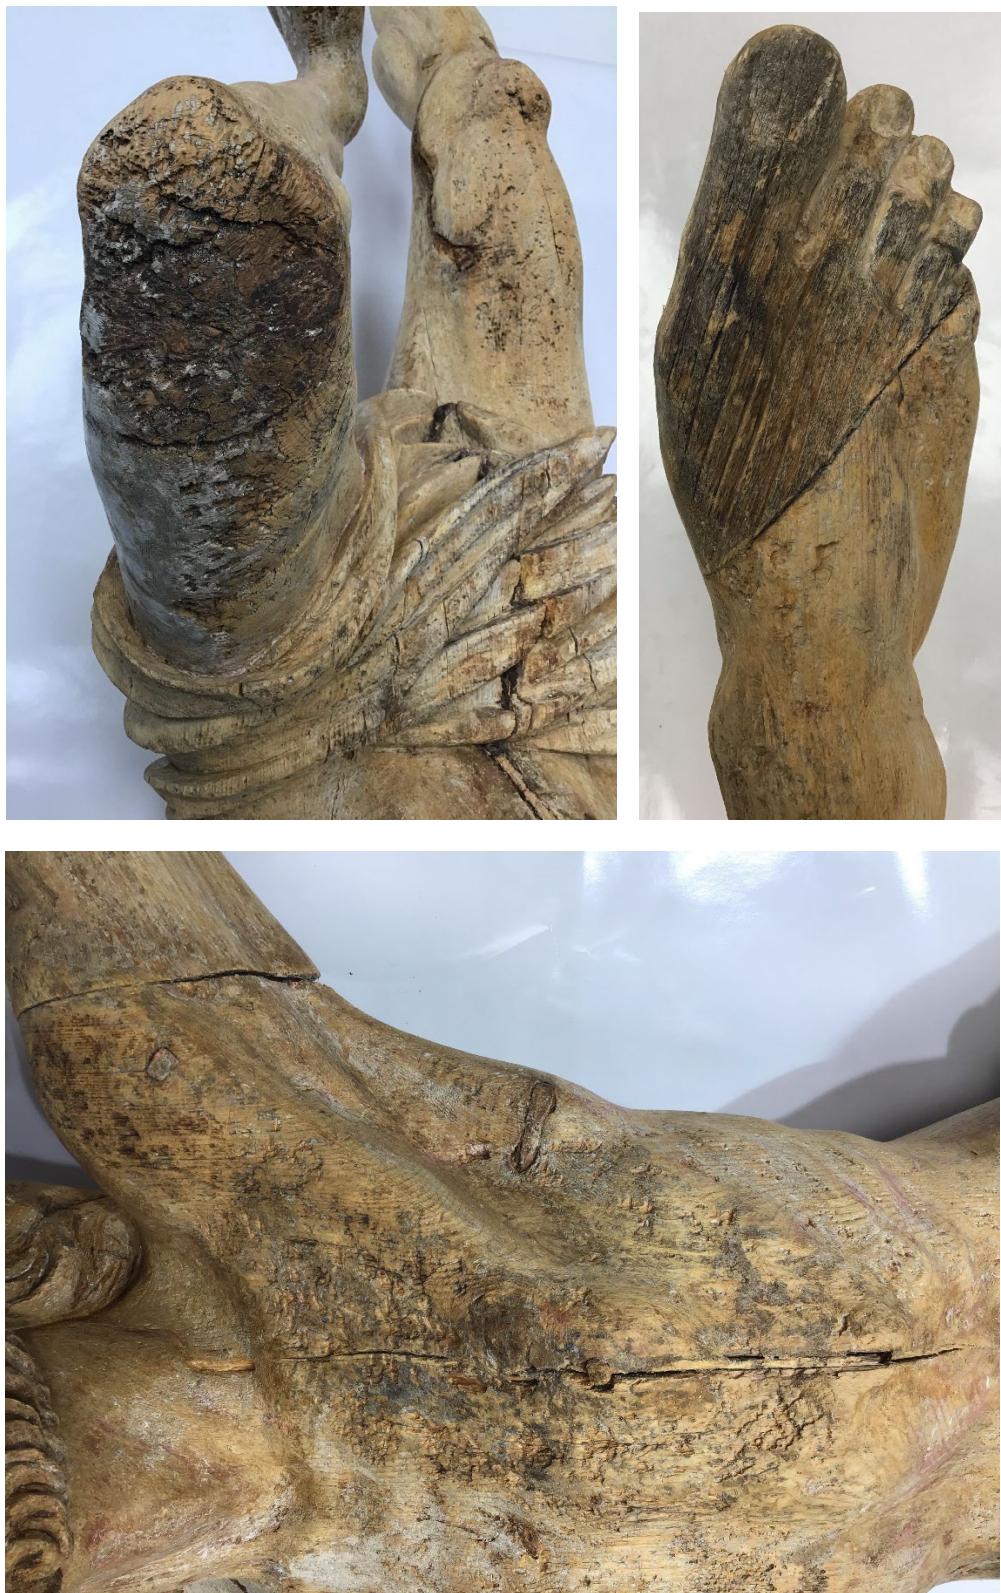
Foto: Detailaufnahme Jesus Christus nach Freilegung
→ Kleinfächige Reste der Fassung von 1964
→ Polyesterkittungen, Dispersionsanstrich & letztlche färbige Ölfarbe
→ diese wurden im Zuge der Restaurierung 2020-2022 komplett abgenommen

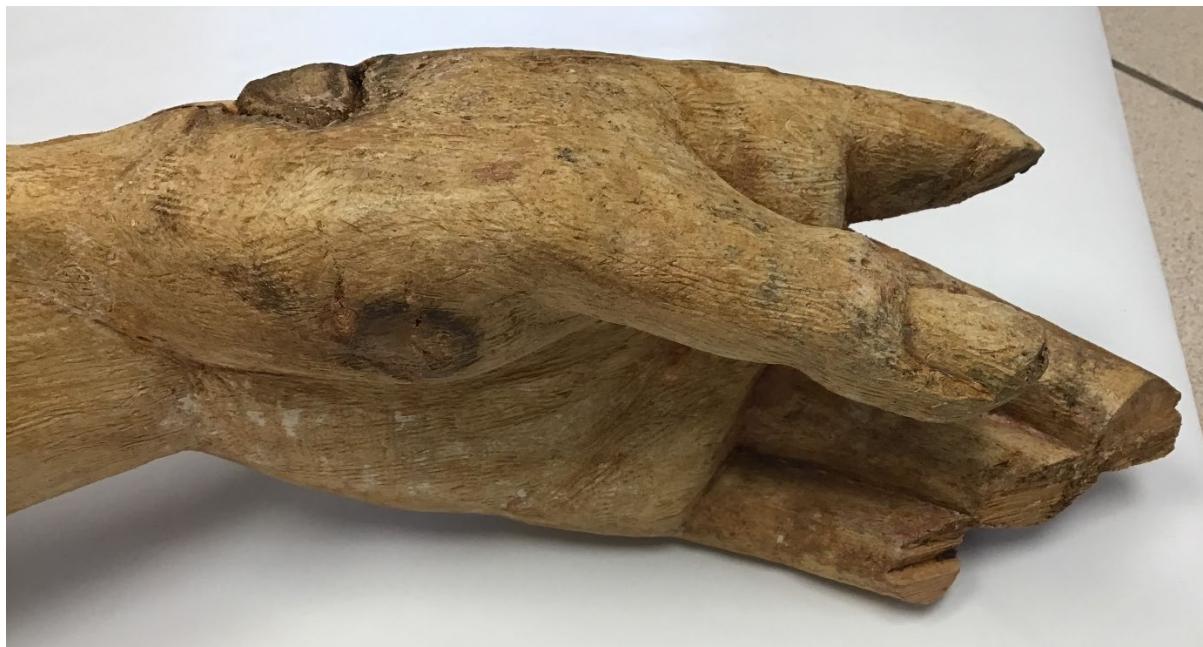
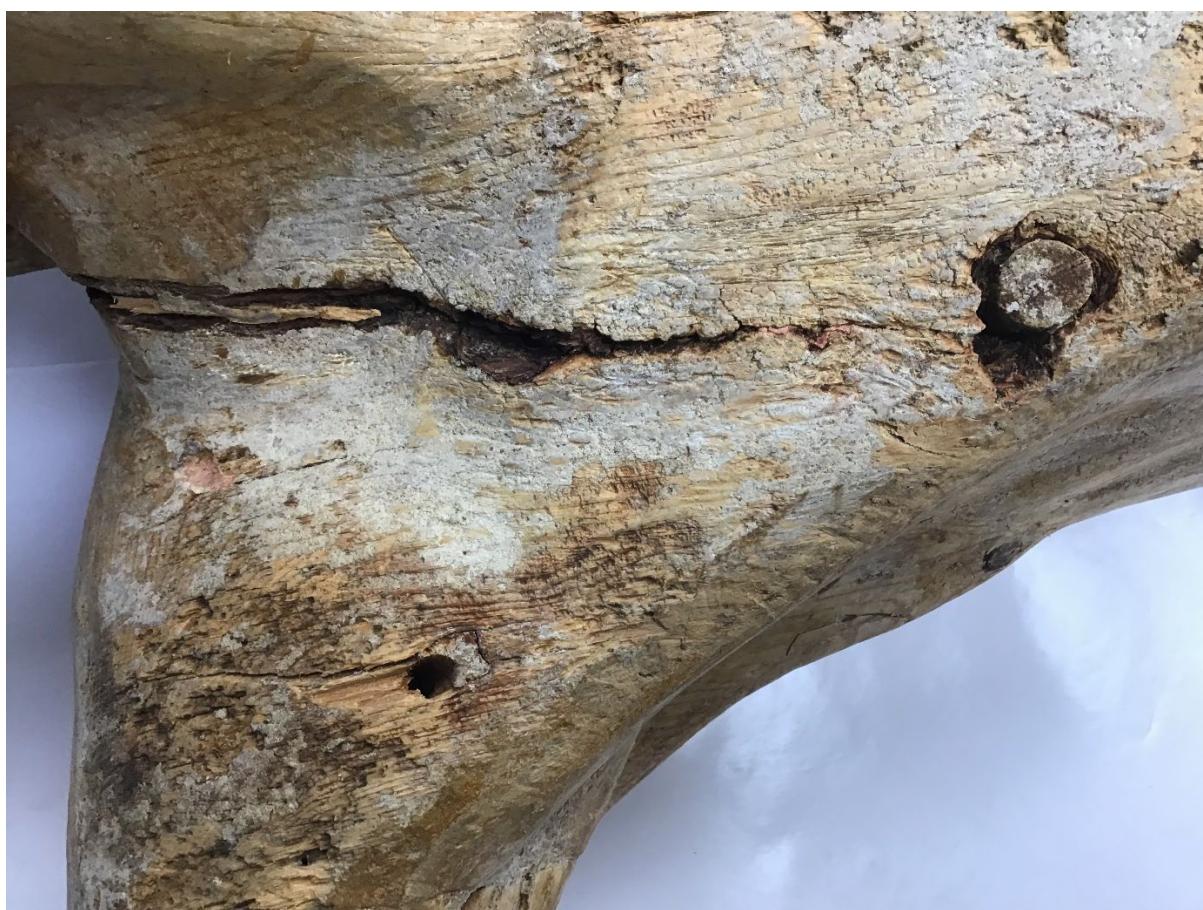
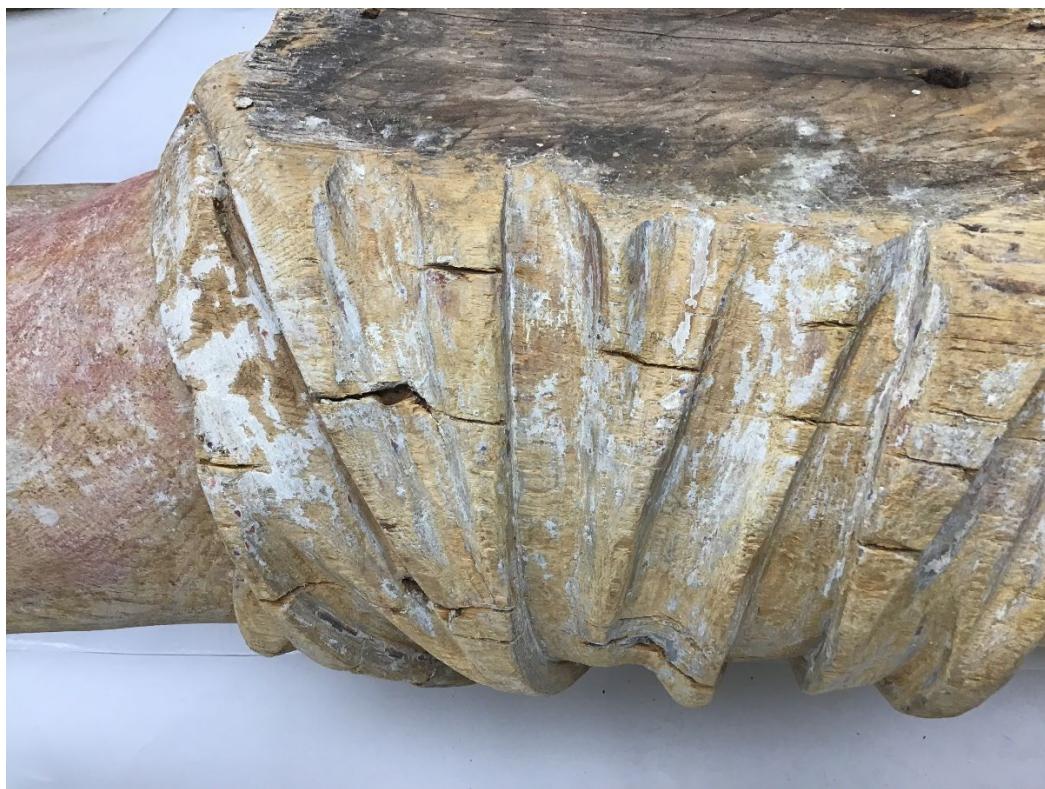
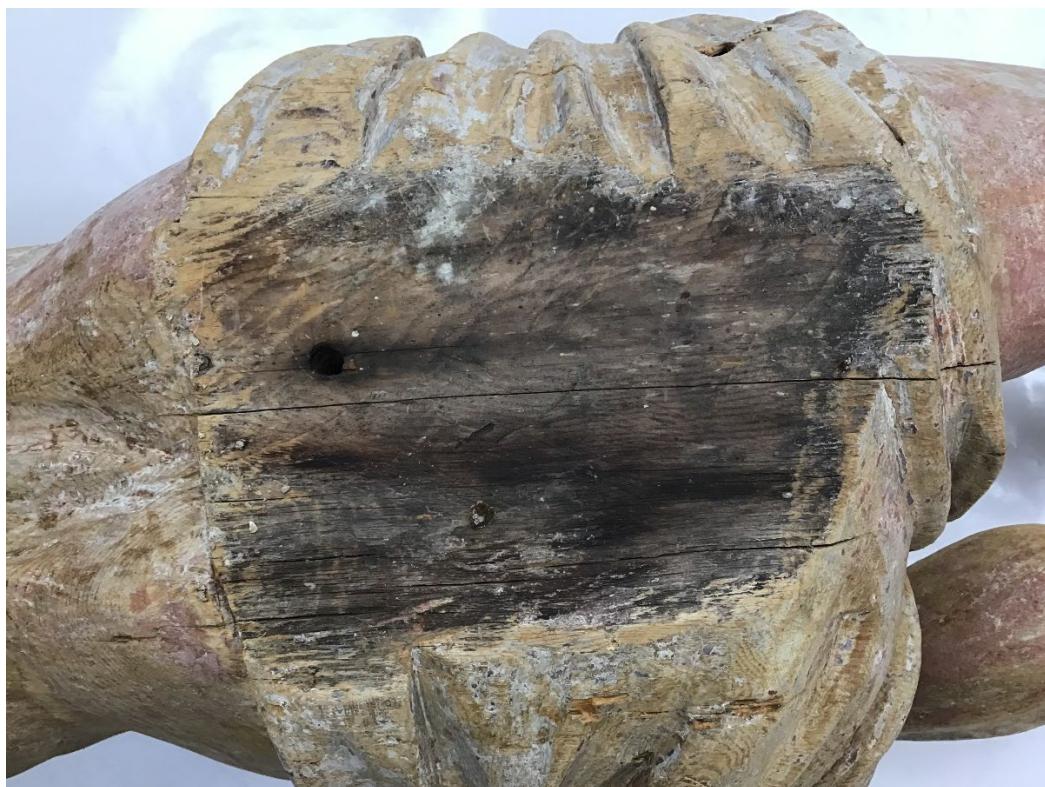
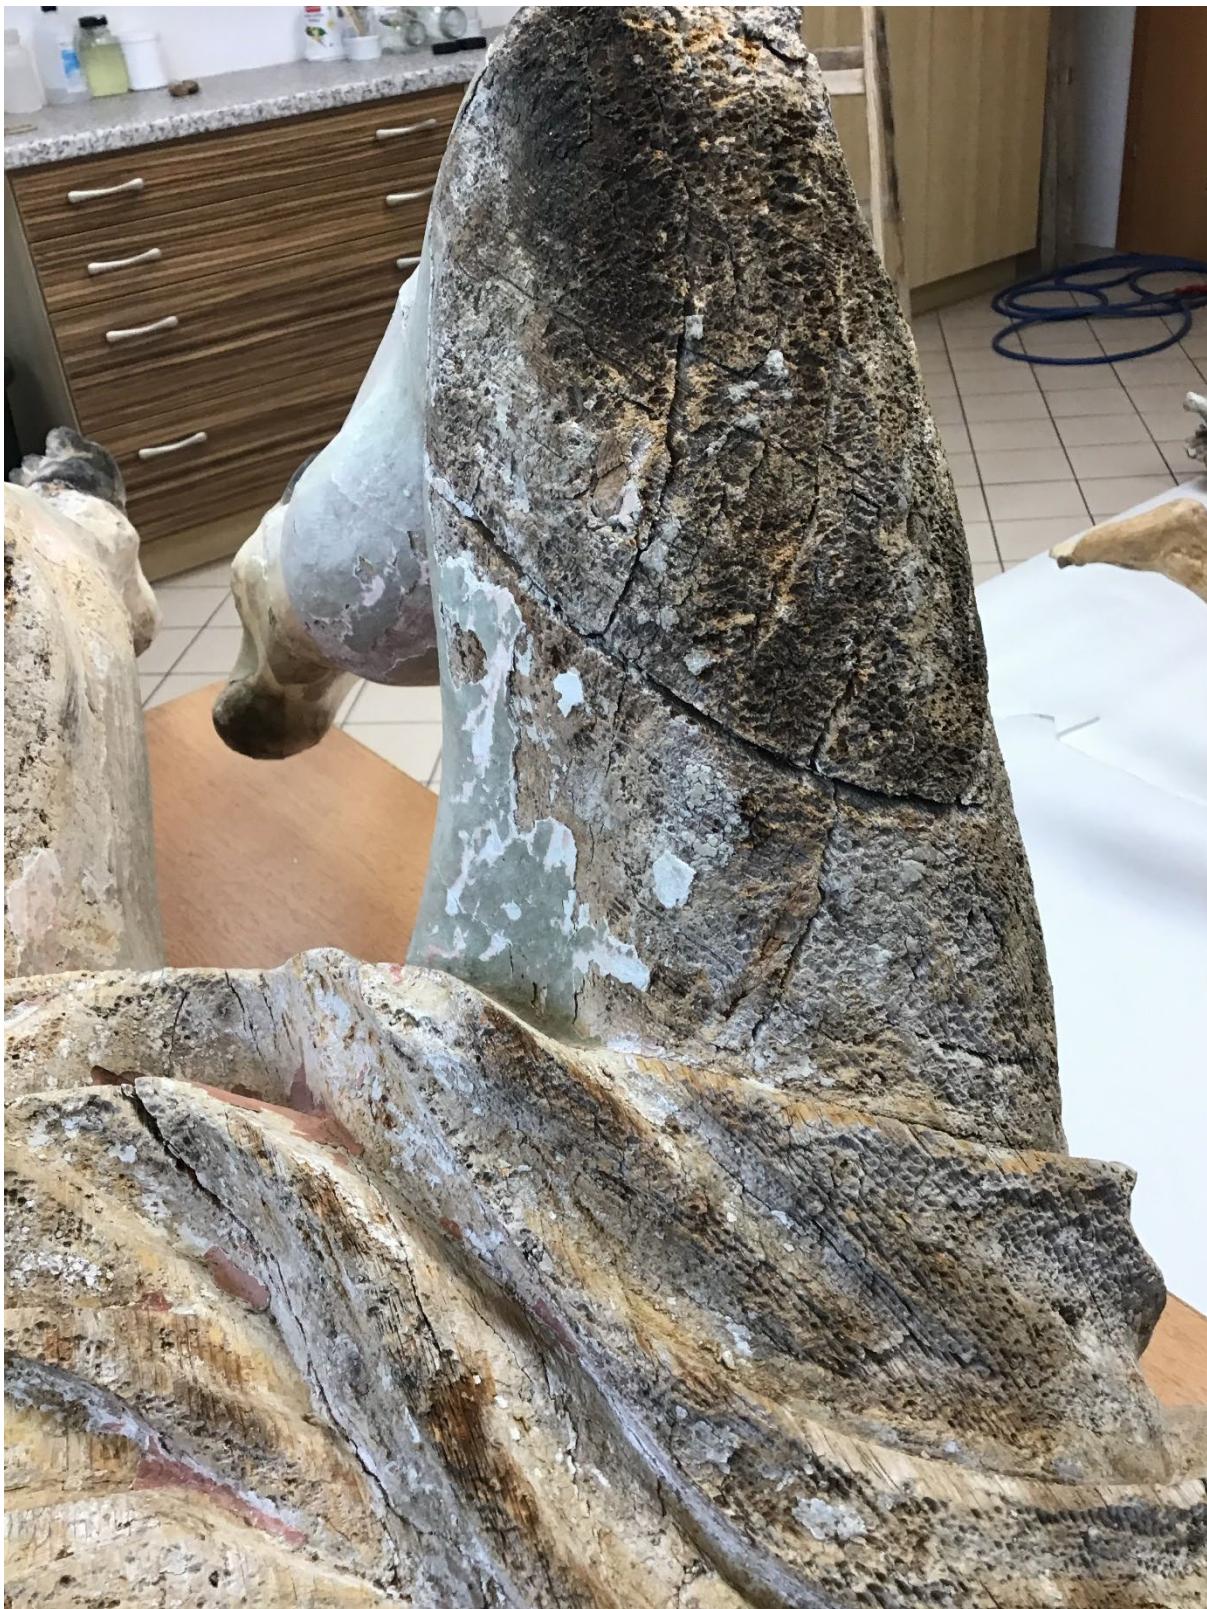
Fotos: Detailaufnahmen nach Freilegung

Foto: Detailaufnahme nach Freilegung

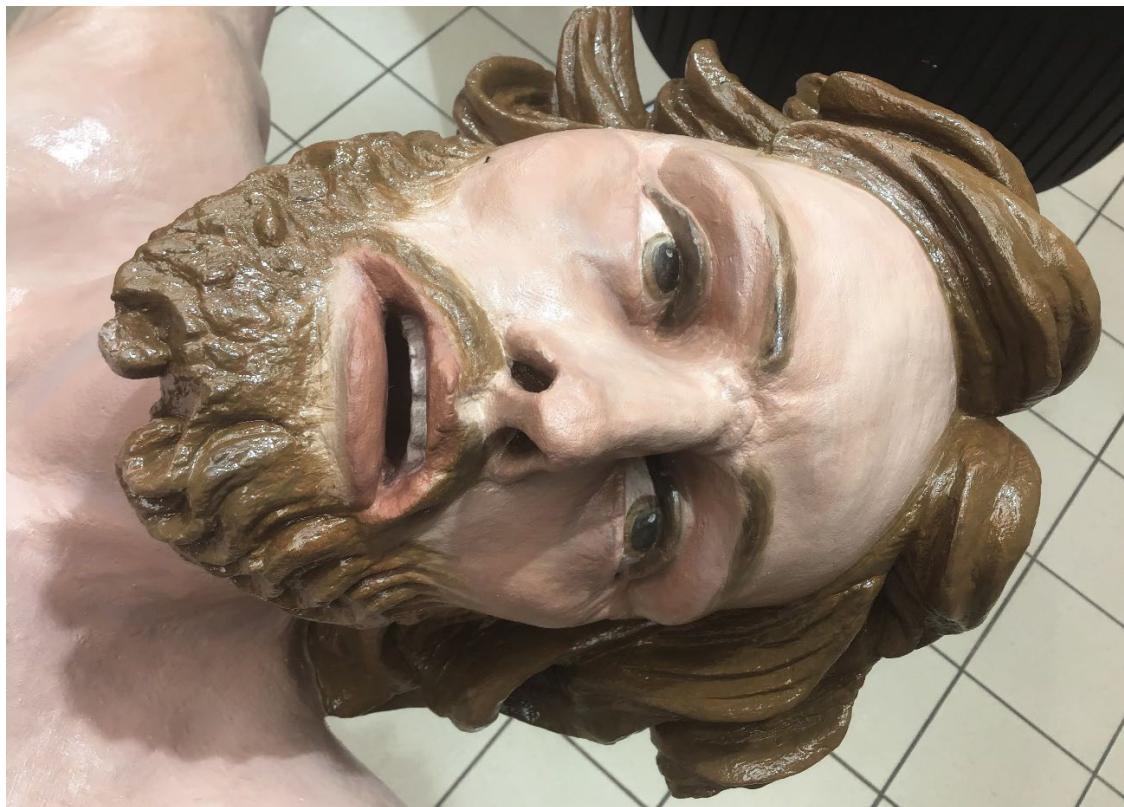
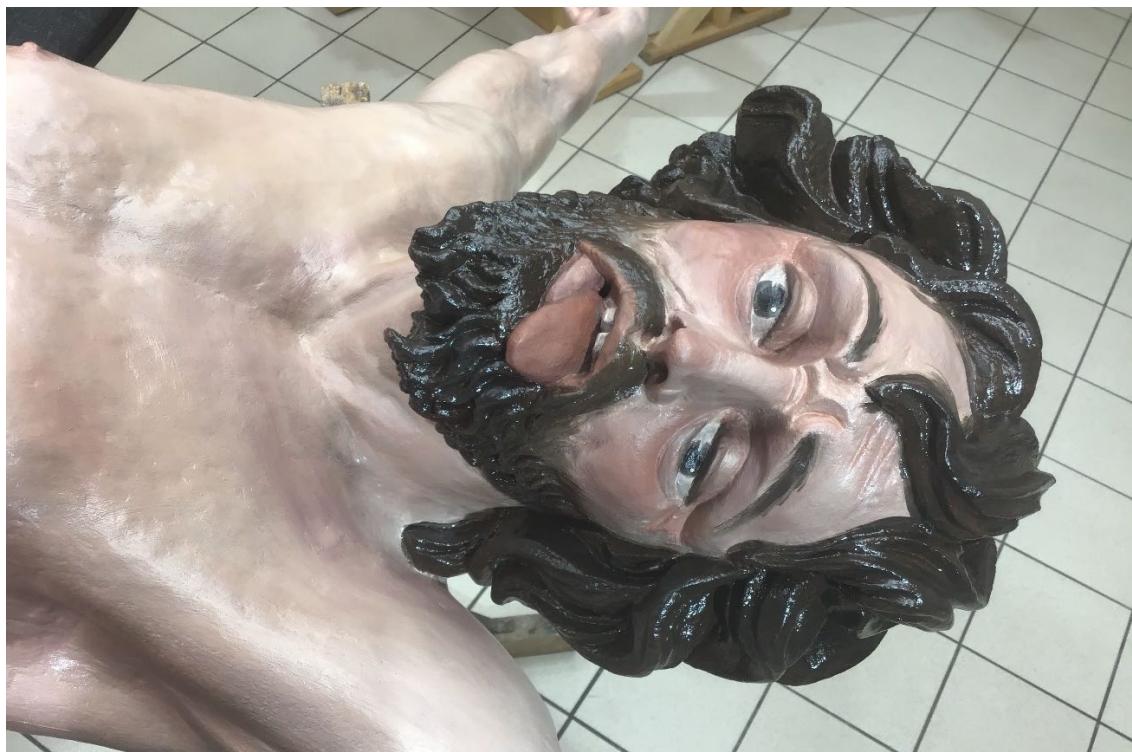
Fotos: gänzliche Neufassung in Form einer Interpretation des rückseitigen, historischen Bestandes;
(Ölfassung nach barocker Arbeitstechnik)

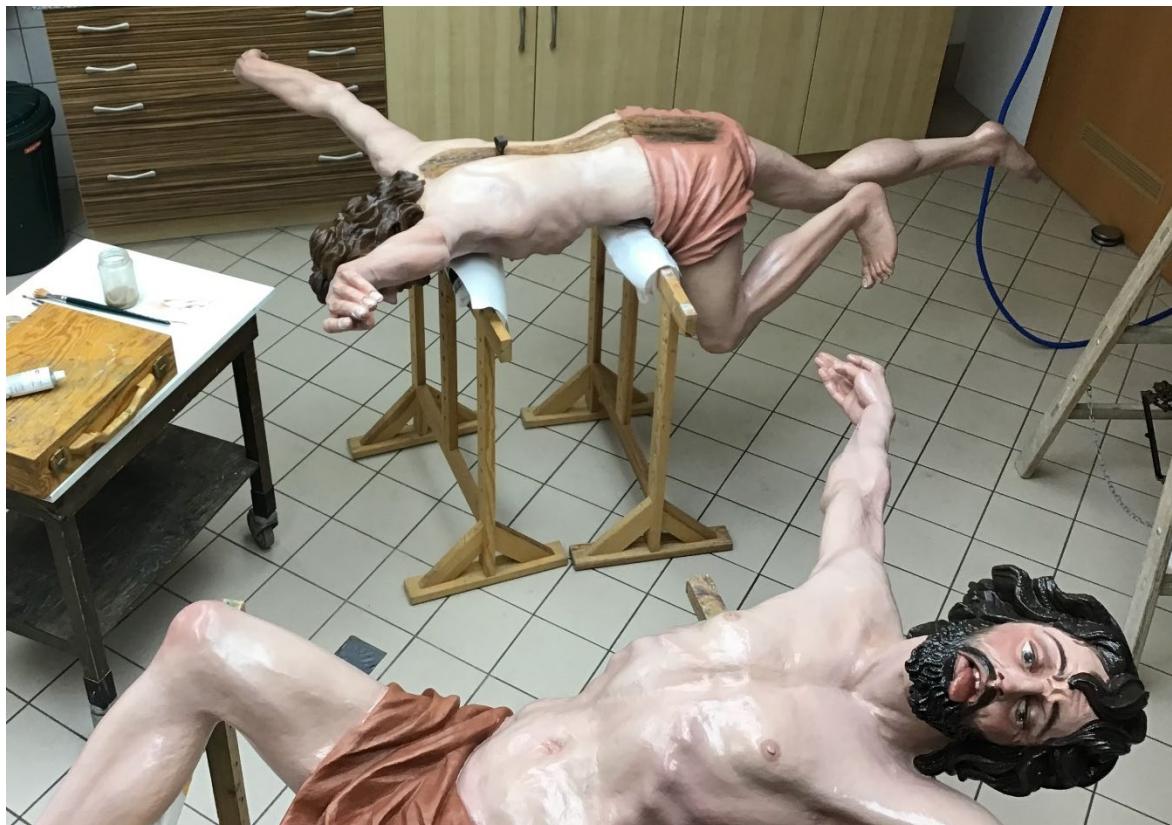
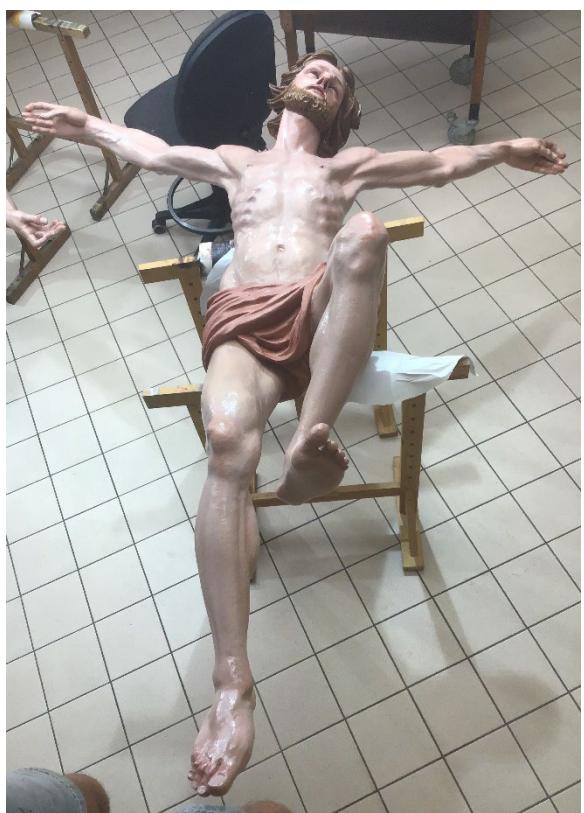
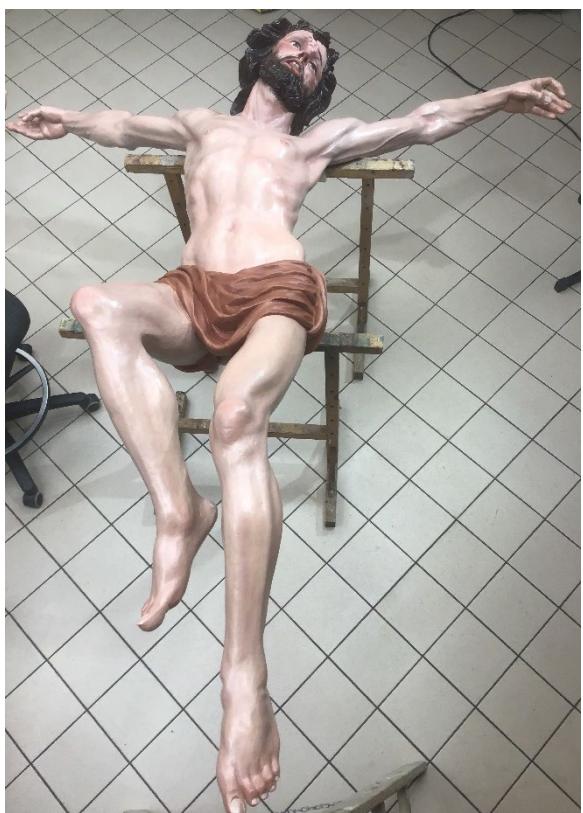
Fotos: Neufassung bzw. Ölfarbenretusche an den rückseitigen Restbeständen

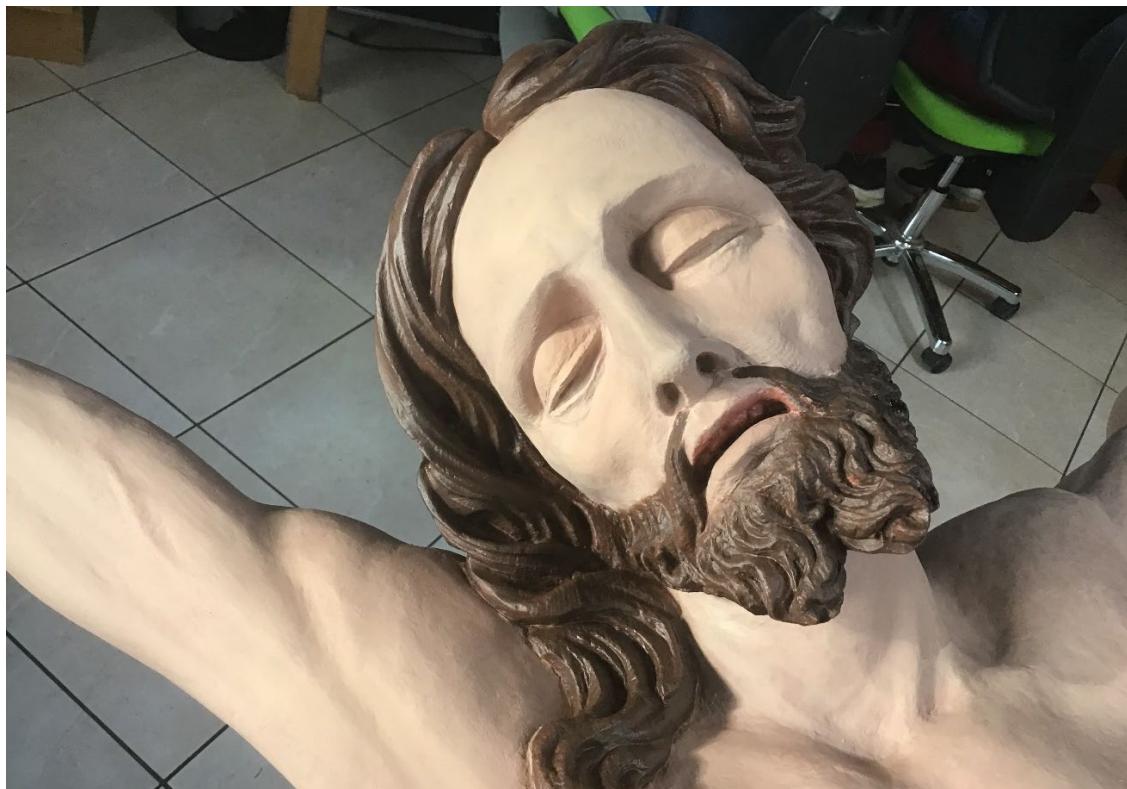
Foto: Neufassung Haupt Christi

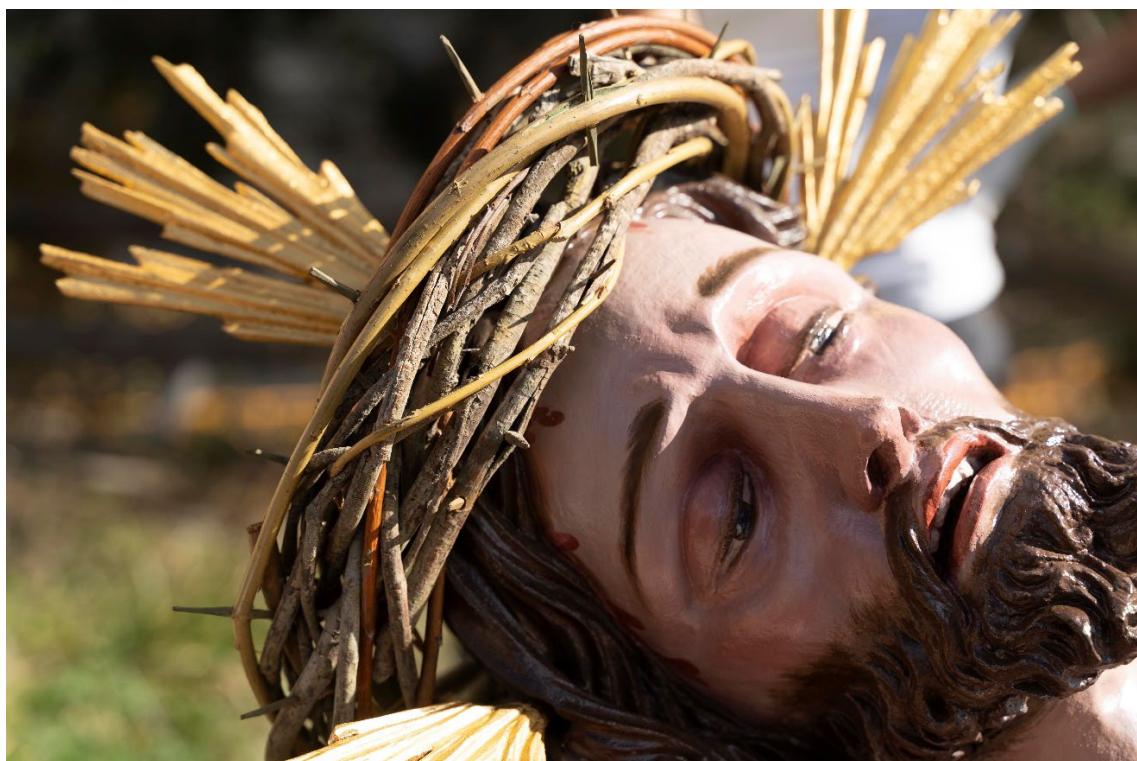
Foto: Haupt Christi (samt Nimben und Dornenkrone) nach Restaurierung

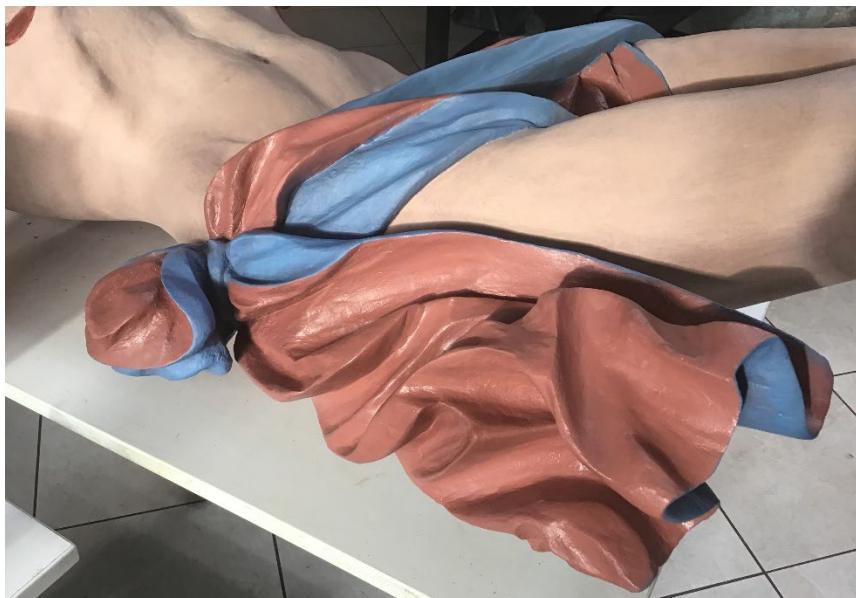
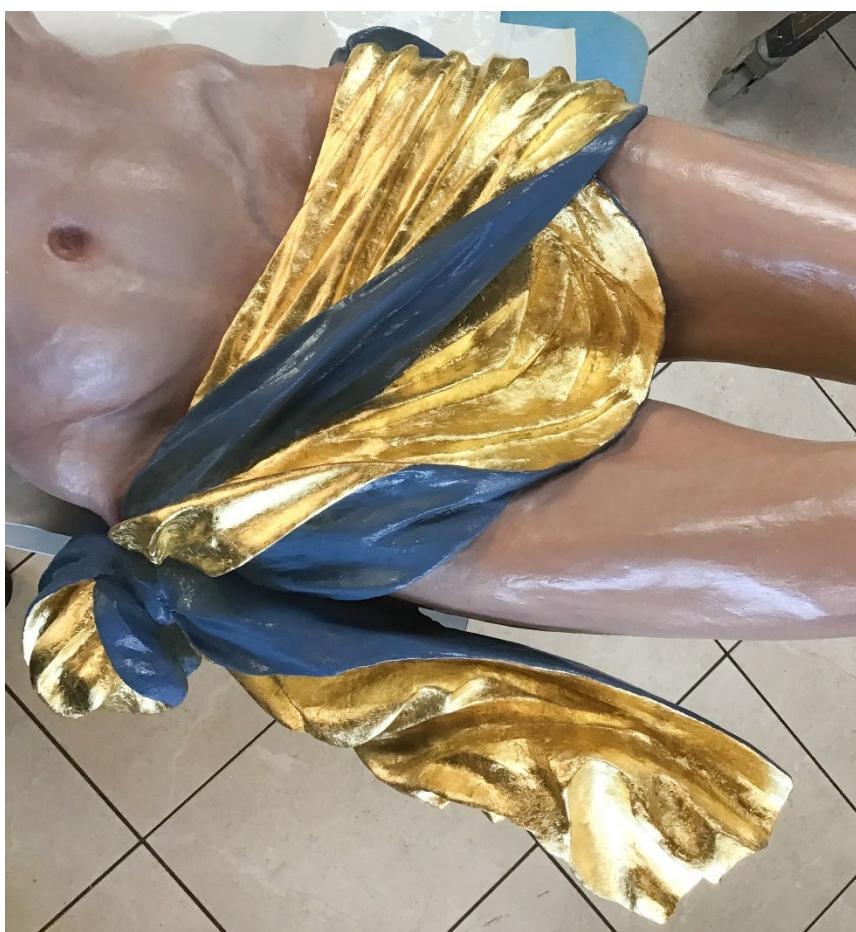
Fotos: Blattgoldauflage am Lendentuch gemäß des historischen Bestands
(Anm.: Zweifarbiges Lendentuch: Außenseite: Blattgoldauflage (Rosanobel Doppelgold),
Innenseite: Smalteblau (siehe Mikroskopiebericht, S. 10 u. 11, Probe 9)

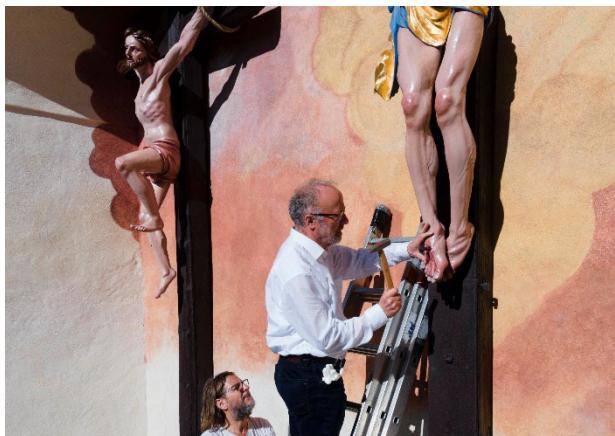
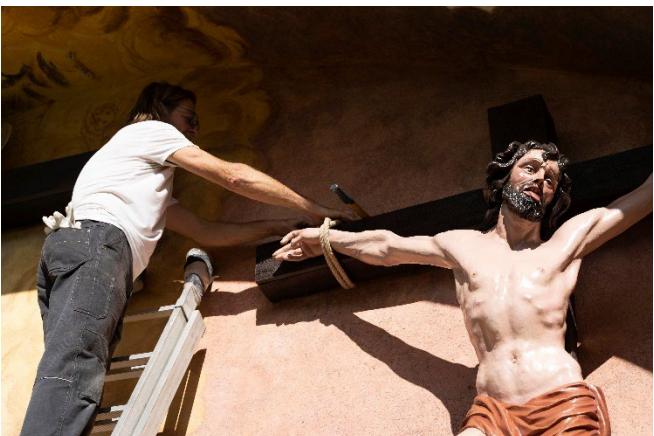
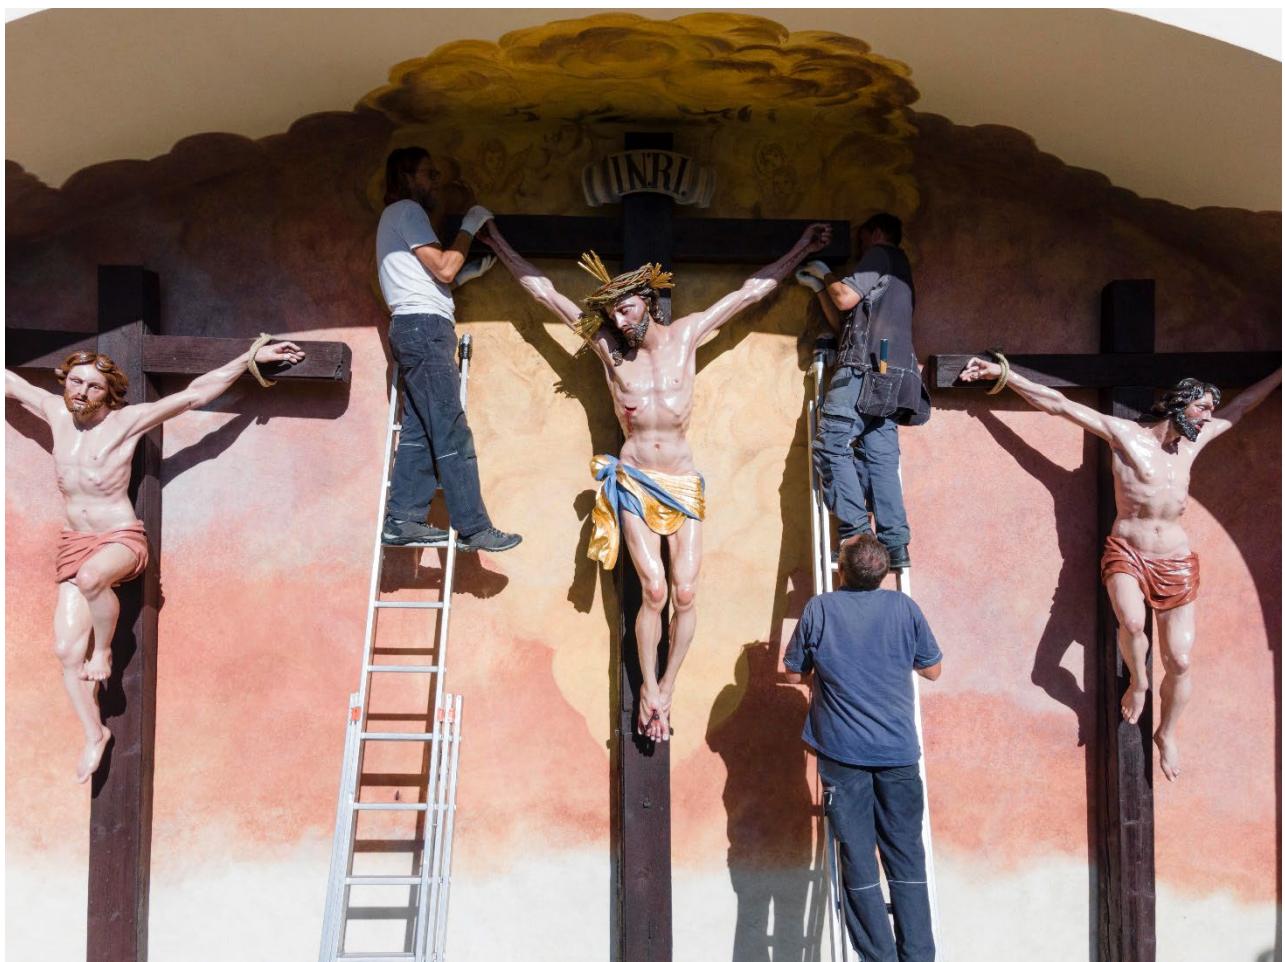
Fotos: Wiedermontage Skulpturen (Oktober 2022)

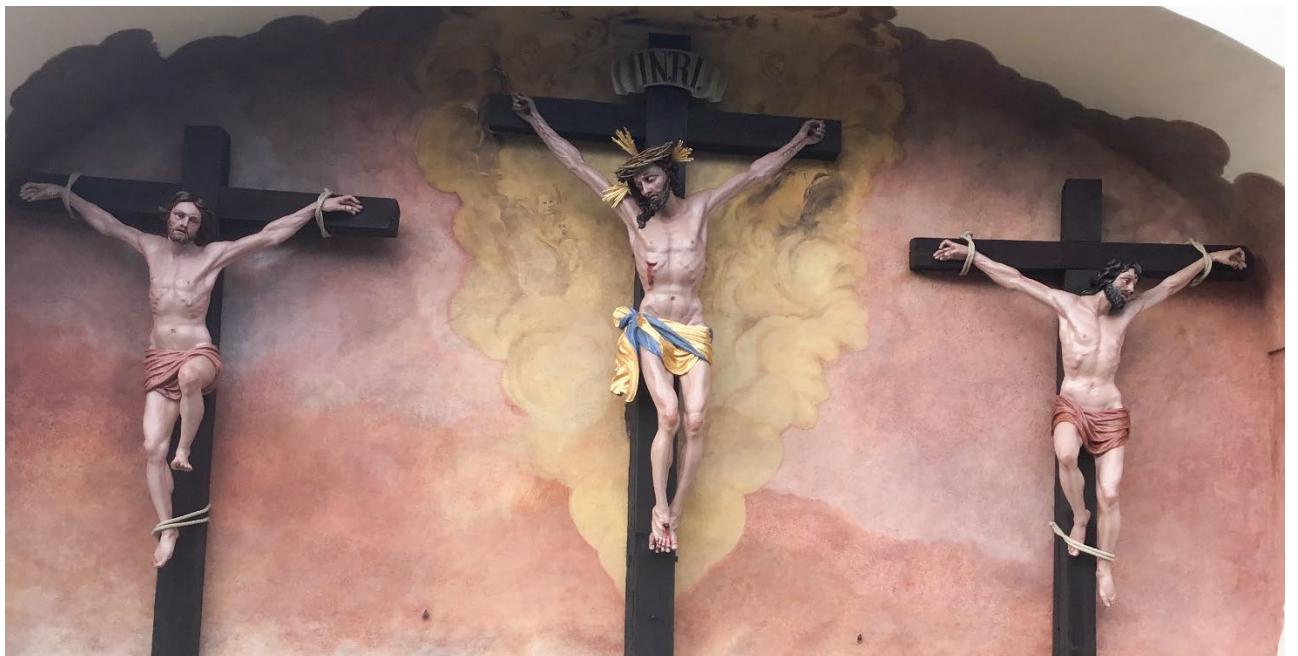
Foto: Bestand nach Restaurierung

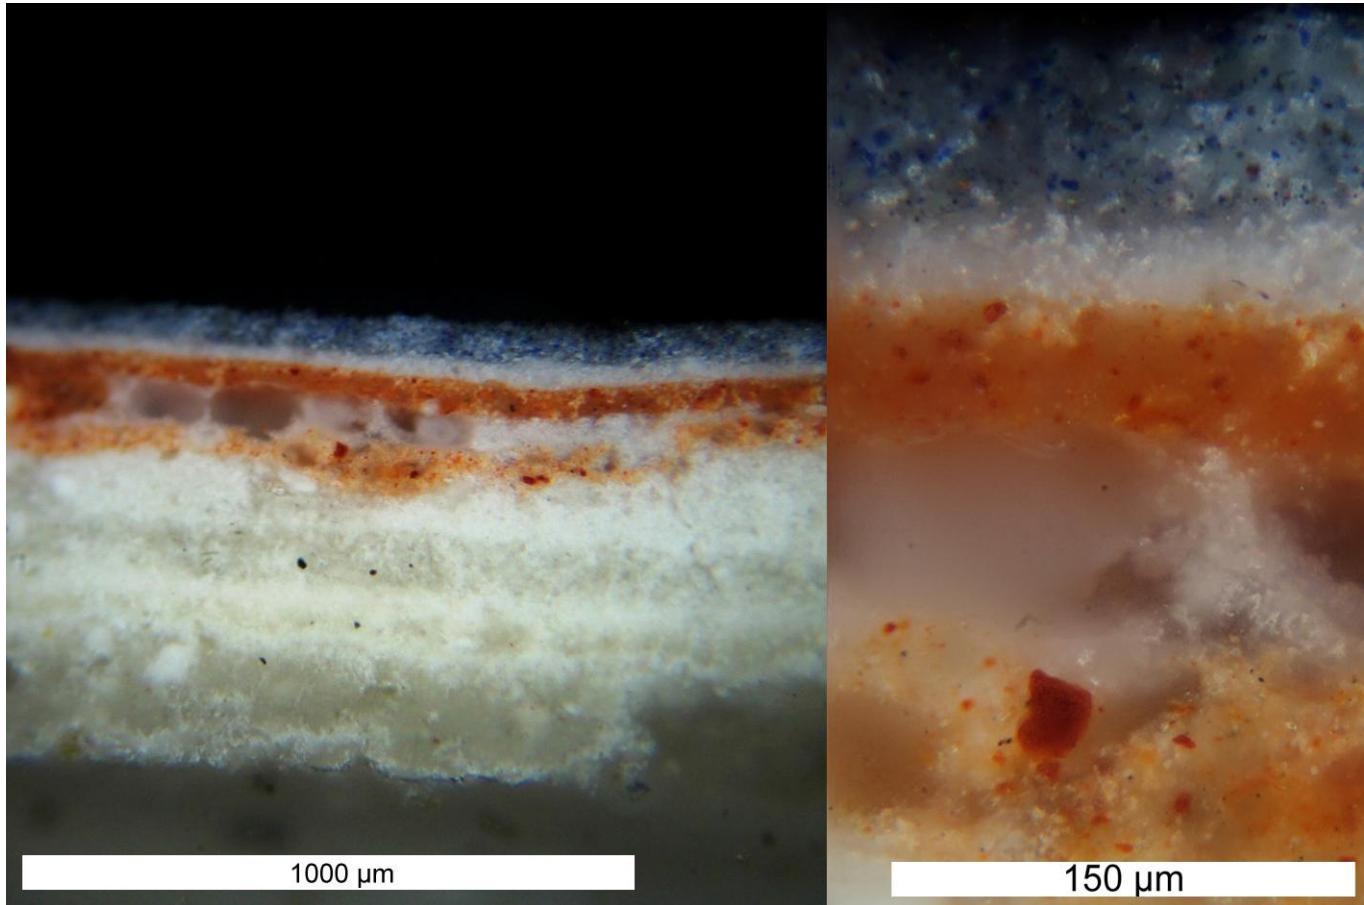
Probe 1, linker Schächer, Lendentuch

- vier weiße Grundierschichten, keine Patinen, Weißfassung ?
- rötlicher Anstrich mit Rotem Ocker
- dünne Weißgrundierung
- rötlicher Anstrich mit Rotem Ocker (sieht wie eine Wiederholung des ersten rötlichen Anstrichs aus)
- dünne Weißgrundierung
- blau, mit Ultramarinpigmenten, erst nach 1830 möglich

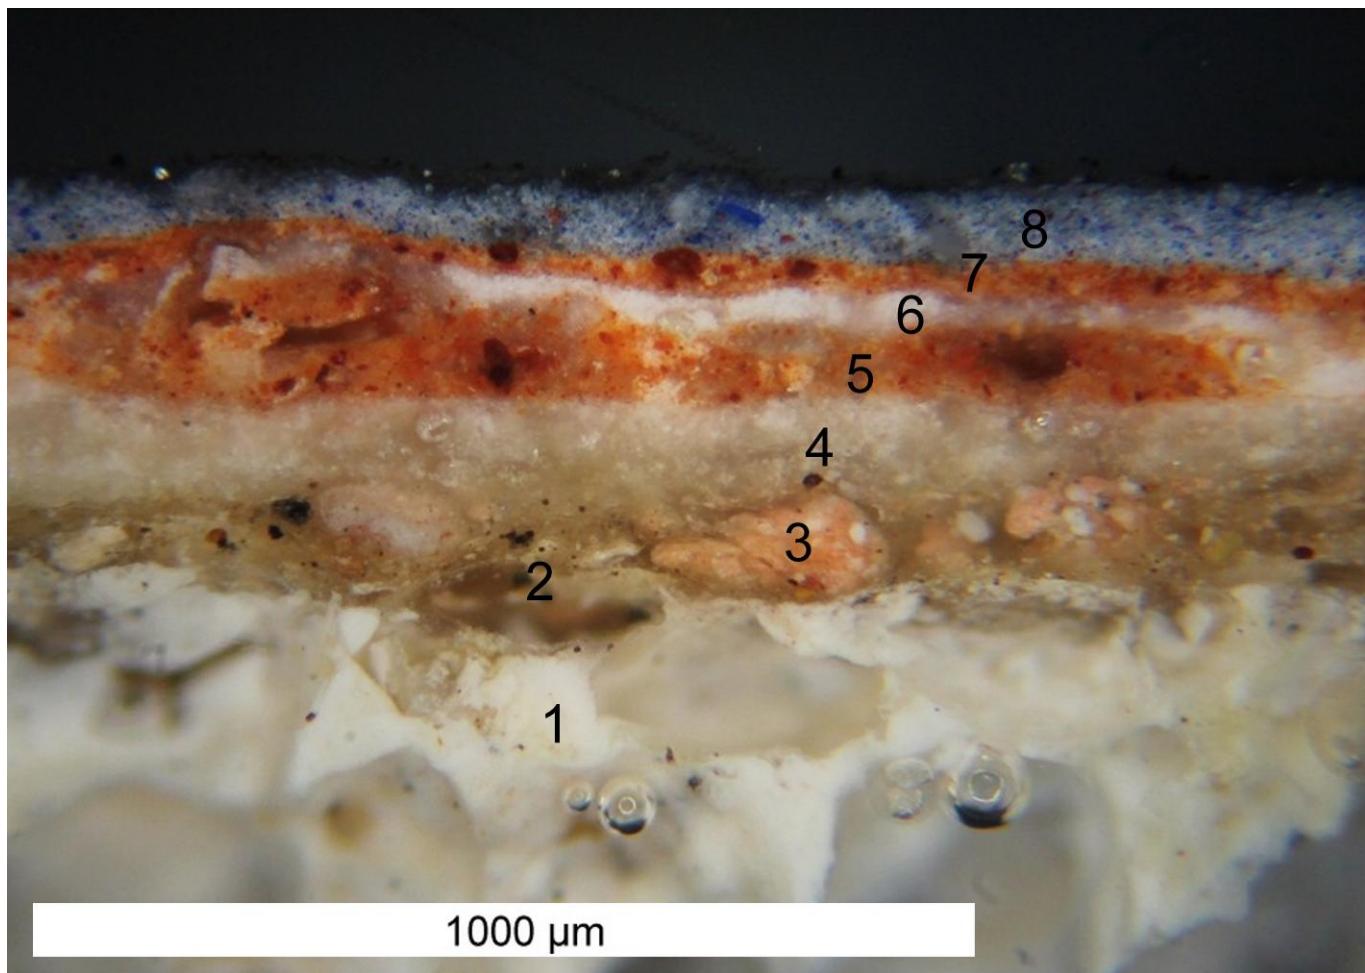
Probe 2, linker Schächer, Lendentuch

- 1 weiß, Grundierung
- 2 ?
- 3 rosa, Reste einer Fassung
- 4 weiß, vermutlich eine Grundierung für 5
- 5 rötlicher Anstrich mit Rotem Ocker, ab hier fast gleichartige Schichtenabfolge wie an Probe 1
- 6 dünne Weißgrundierung
- 7 rötlicher Anstrich mit Rotem Ocker (sieht wie eine Wiederholung von 5 aus)
- 8 blau, mit Ultramarinpigmenten, erst nach 1830 möglich

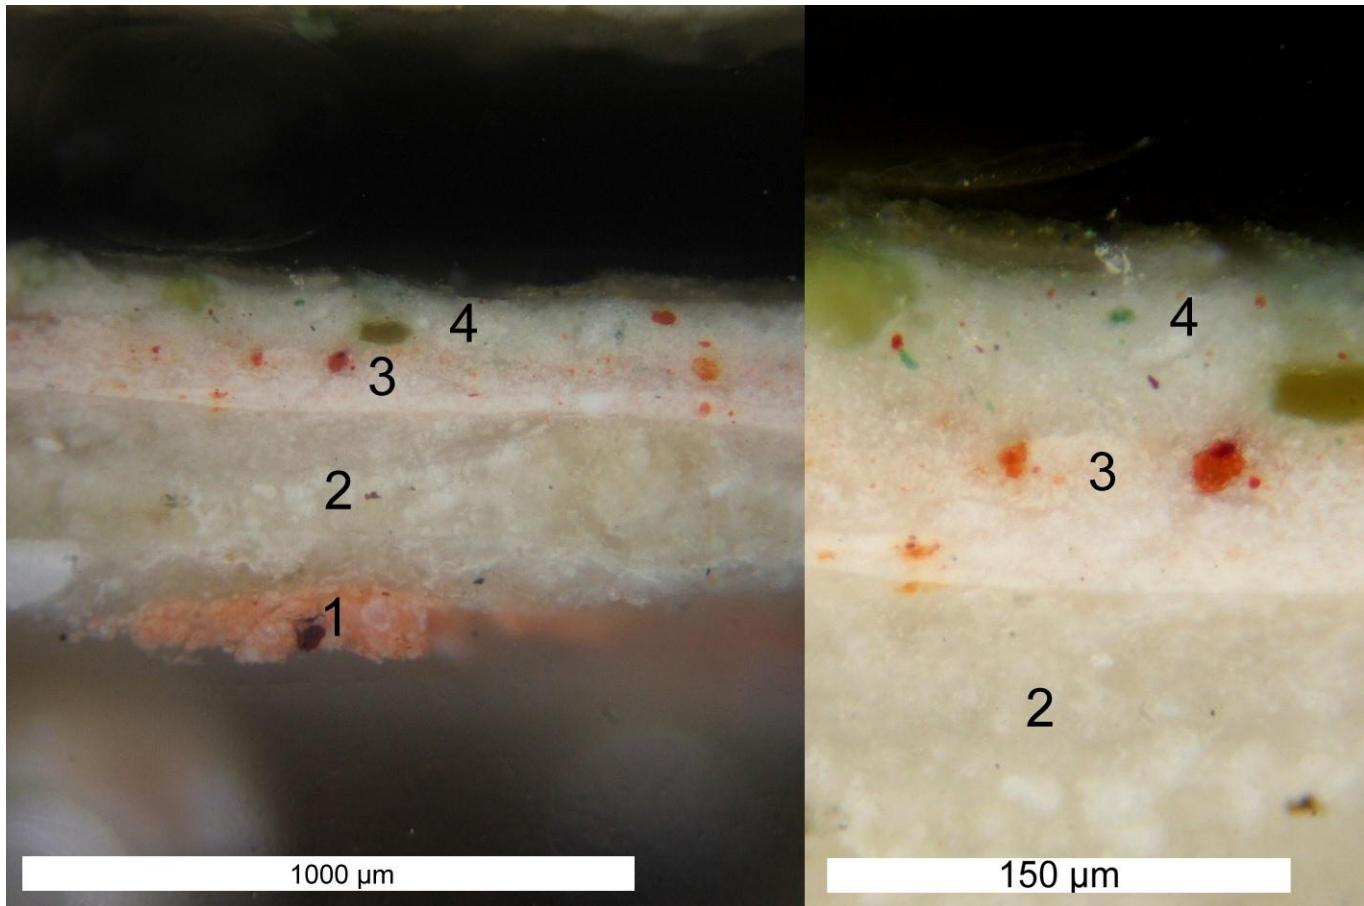
Probe 3, linker Schächer, Inkarnat

- 1 rosa
- 2 weiß, vermutlich eine Grundierung für 3
- 3 rötlich, Pigmentierung mit Rotem Ocker
- 4 grünlich, große Pigmente von Grüner Erde und kleine von Chromoxidhydratgrün, erst nach 1838 möglich

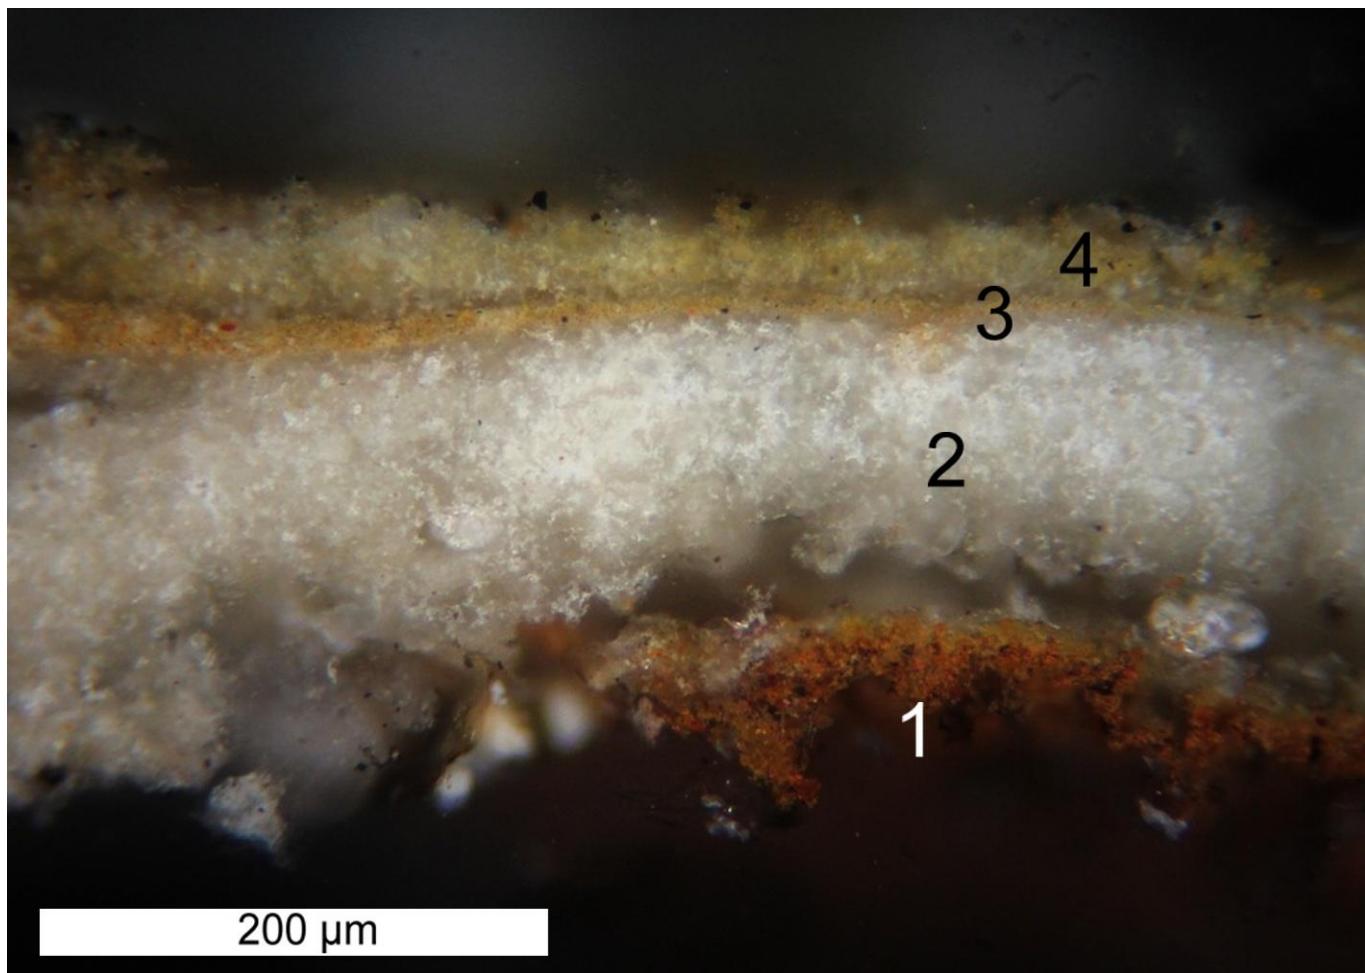
Probe 4, linker Schächer, Haare und Bart

- 1 braun, vermutlich die Reste der Erstfassung
- 2 weiß, vermutlich eine Grundierung für 3
- 3 hellbraun, sehr dünn, gelbe, schwarze und rote Pigmente
- 4 hellbraun, gelbe und schwarze Pigmente, wenige rote
