Kalvarienberg 1706
Filialkirche St. Ägidius in St. Michael, Land Salzburg
RESTAURIERUNGSBERICHT

Objekt: Filialkirche St. Ägidius in St. Michael
Röm.- kath. Pfarramt St. Michael
Bräugasse 57
5582 St. Michael

Zeitraum: Berichterstellung: Restaurator Heinz Michael
2024

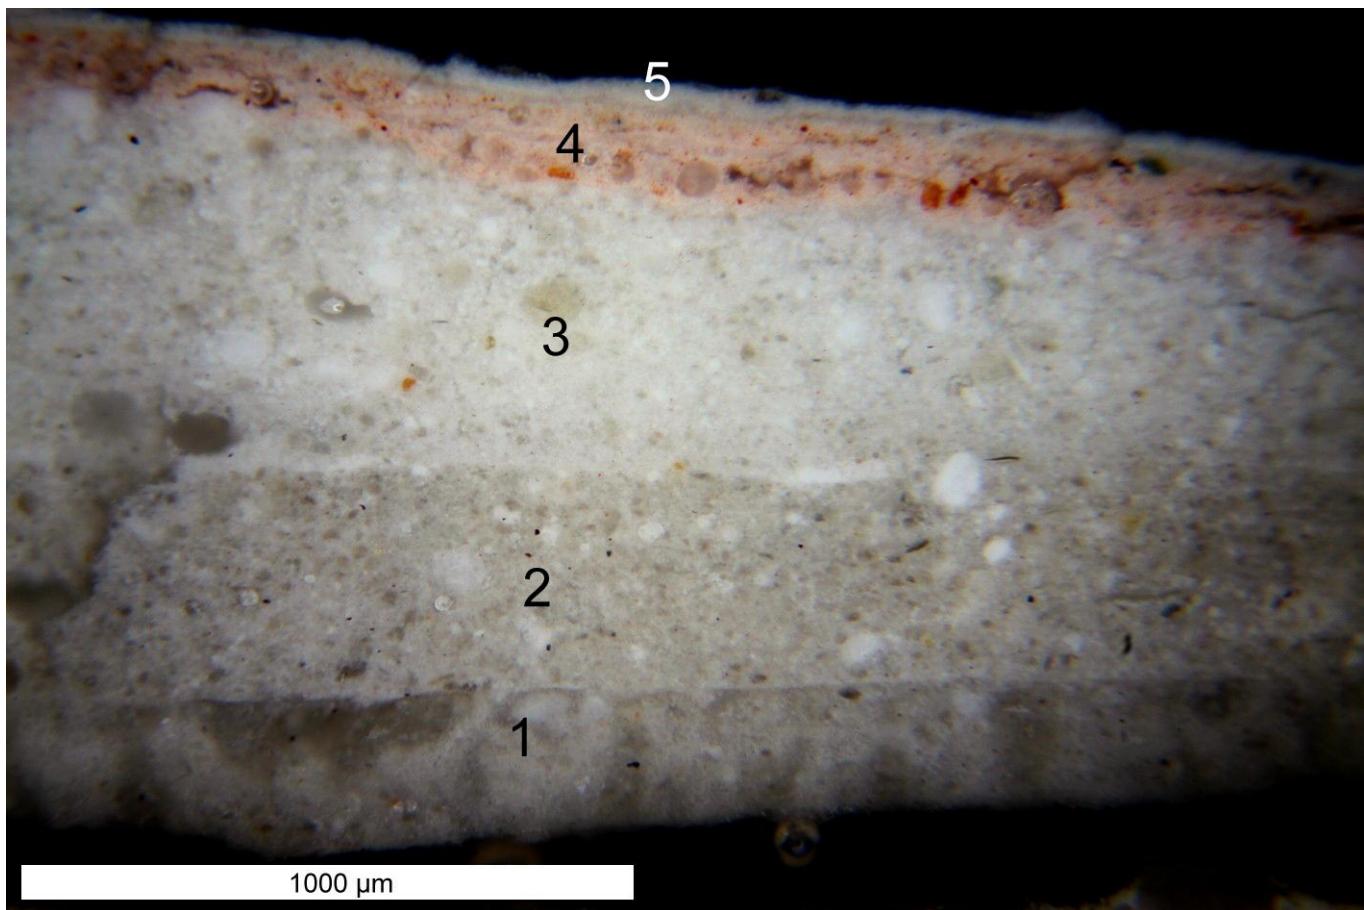
Probe 5, rechter Schächer, Inkarnat

- 1 weiß
- 2 weiß
- 3 weiß
- 4 rosa, pigmentiert mit Rotem und Gelbem Ocker
- 5 hellgrau, leicht grünlich, sehr geringe Pigmentierung, schwarze, gelbe, wenig rote und wenig blaue Pigmente (Ultramarinblau)

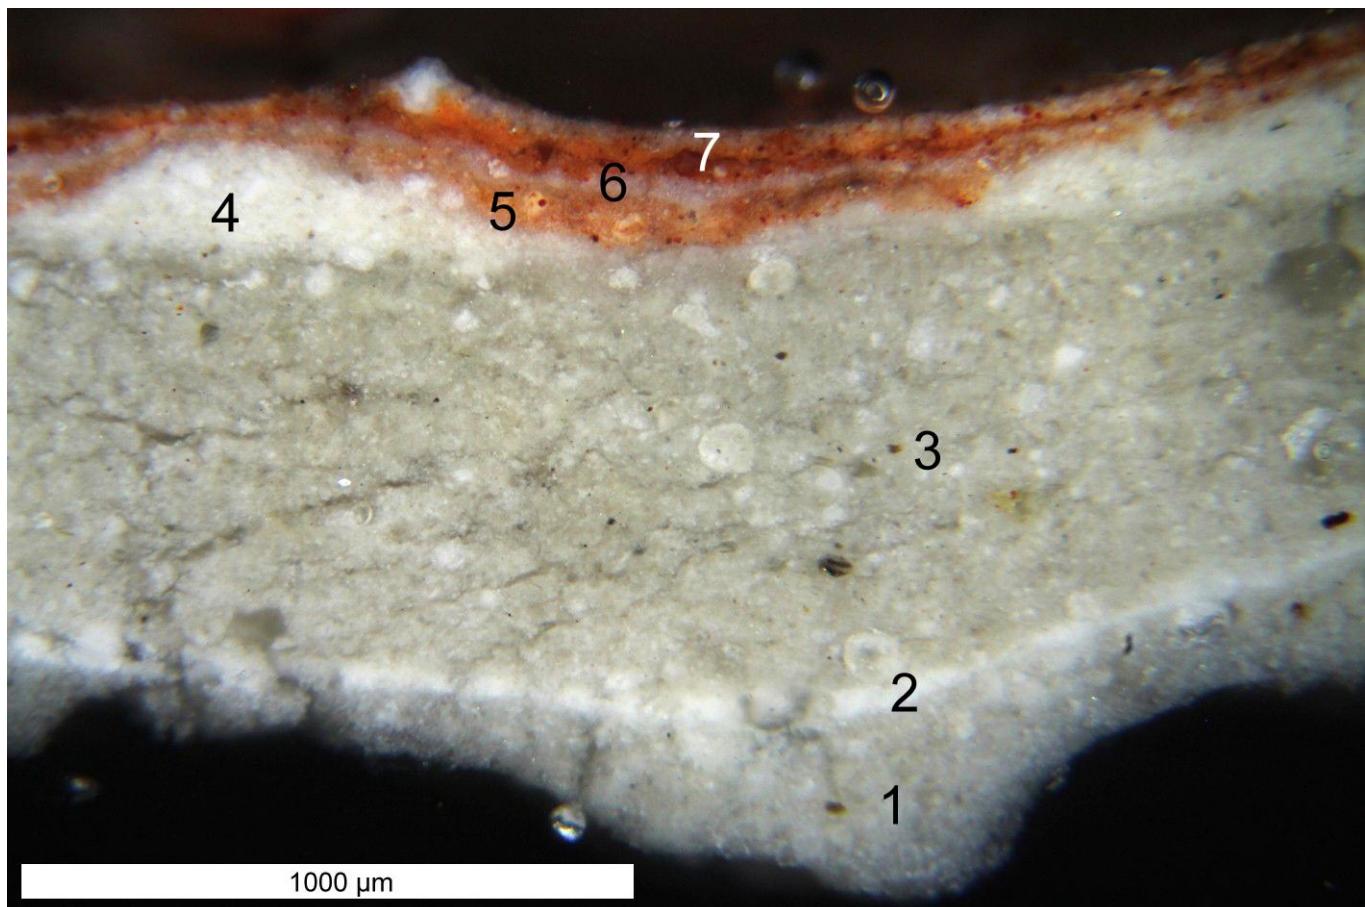
Probe 6, rechter Schächer, Lendentuch

Sehr ähnliche Schichtenabfolge wie an Probe 01 (linker Schächer, Lendentuch), dort ab Letzfassung blau.

- 1 weiß
- 2 weiß
- 3 weiß, sehr dick, wohl eine Grundierung
- 4 weiß, vermutlich auch eine Grundierung für 5
- 5 rötlich
- 6 weiß, vermutlich Grundierung für 7
- 7 rötlich

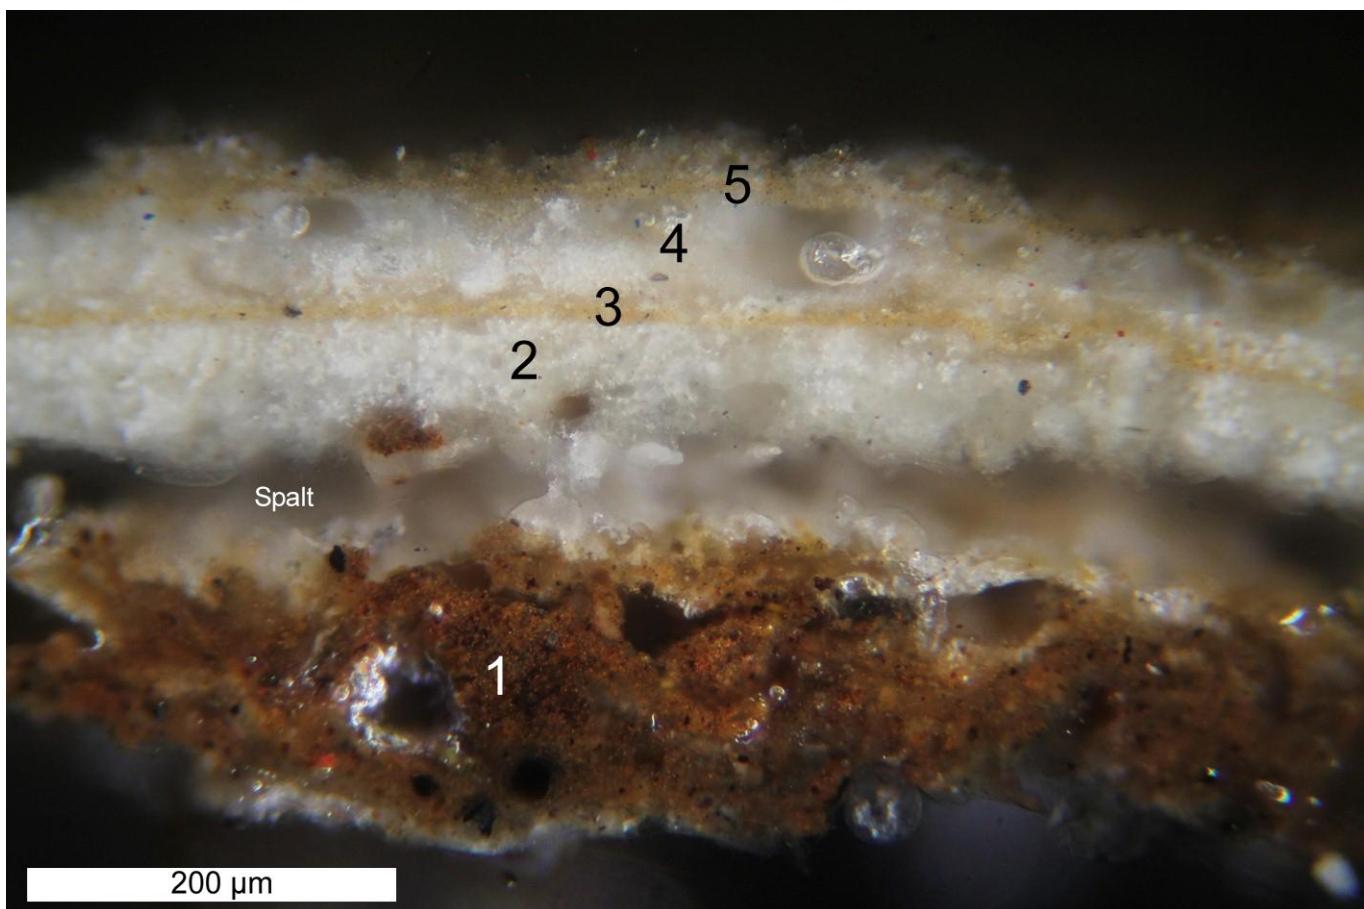
Probe 7, rechter Schächer, Haare

Diese Probe gleicht Probe 4 (linker Schächer, Haare und Bart)

- 1 braun, vermutlich die Reste der Erstfassung
- 2 weiß, vermutlich eine Grundierung für 3
- 3 hellbraun, sehr dünn, gelbe, schwarze und rote Pigmente
- 4 weiß, vermutlich eine Grundierung für 5
- 5 hellbraun, gelbe und schwarze Pigmente, wenige rote

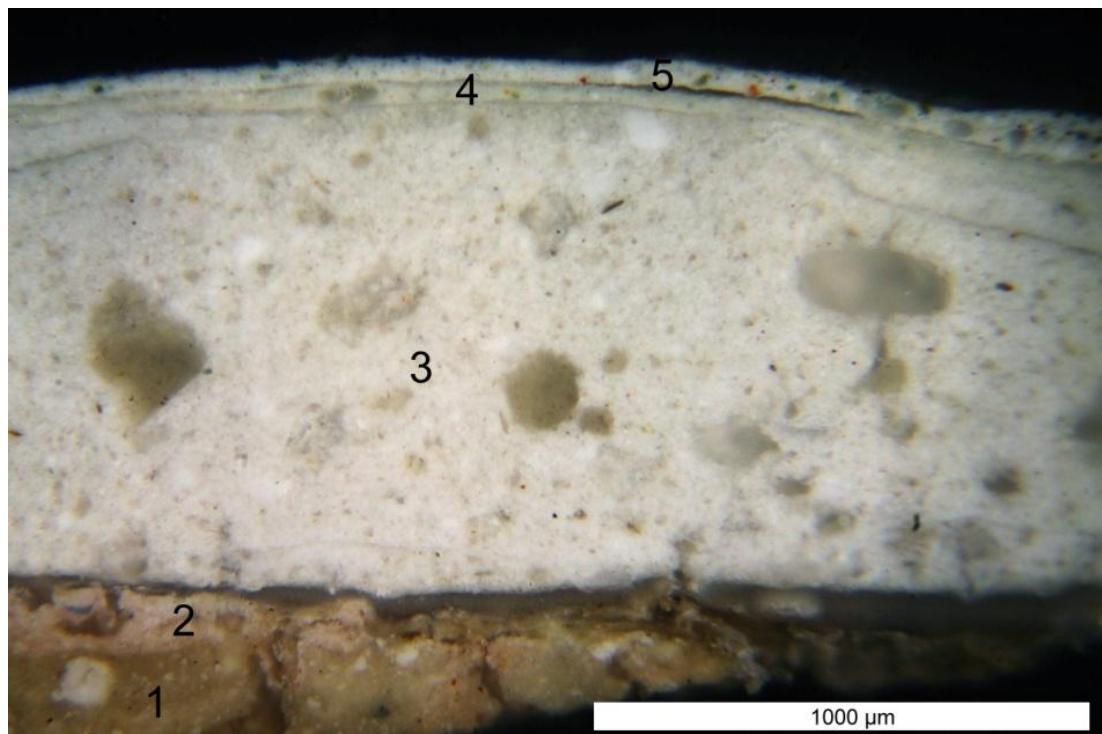
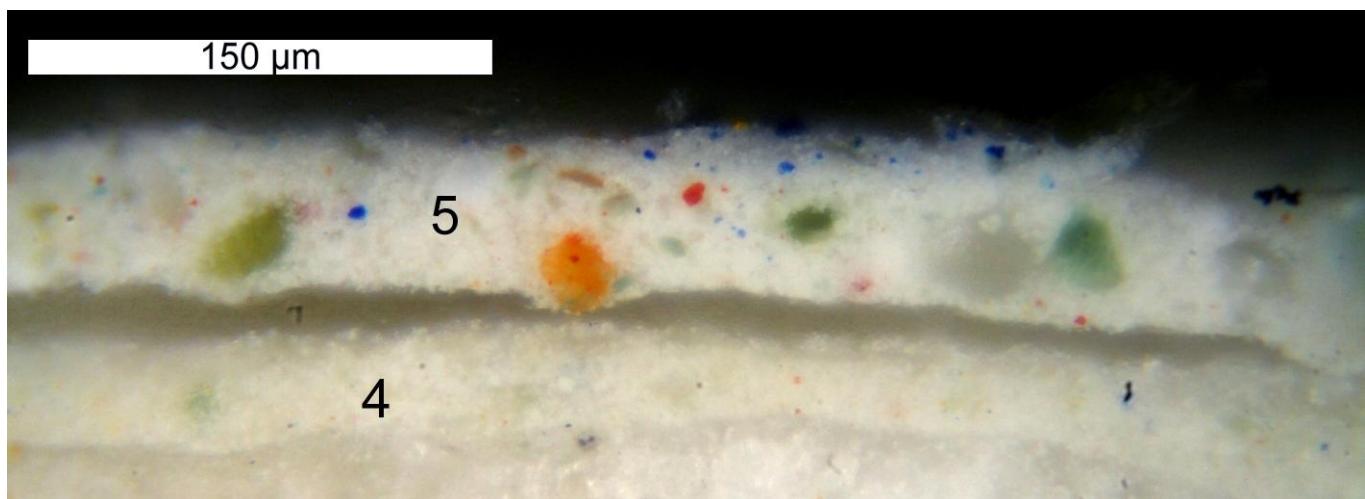
Probe 8, Christus, Inkarnat

- 1 vermutlich Grundierung für 2
2 rosa, vermutlich Reste der Erstfassung, rote und gelbe Pigmente (Ockerpigmente)
Spalt
3 weiß, dicke Grundierung
4 weiß, sieht wie eine weitere Grundierung aus
5 hellgrau, grünlich; rote, gelbe Pigmente, Grüne Erde sowie Ultramarinblau und

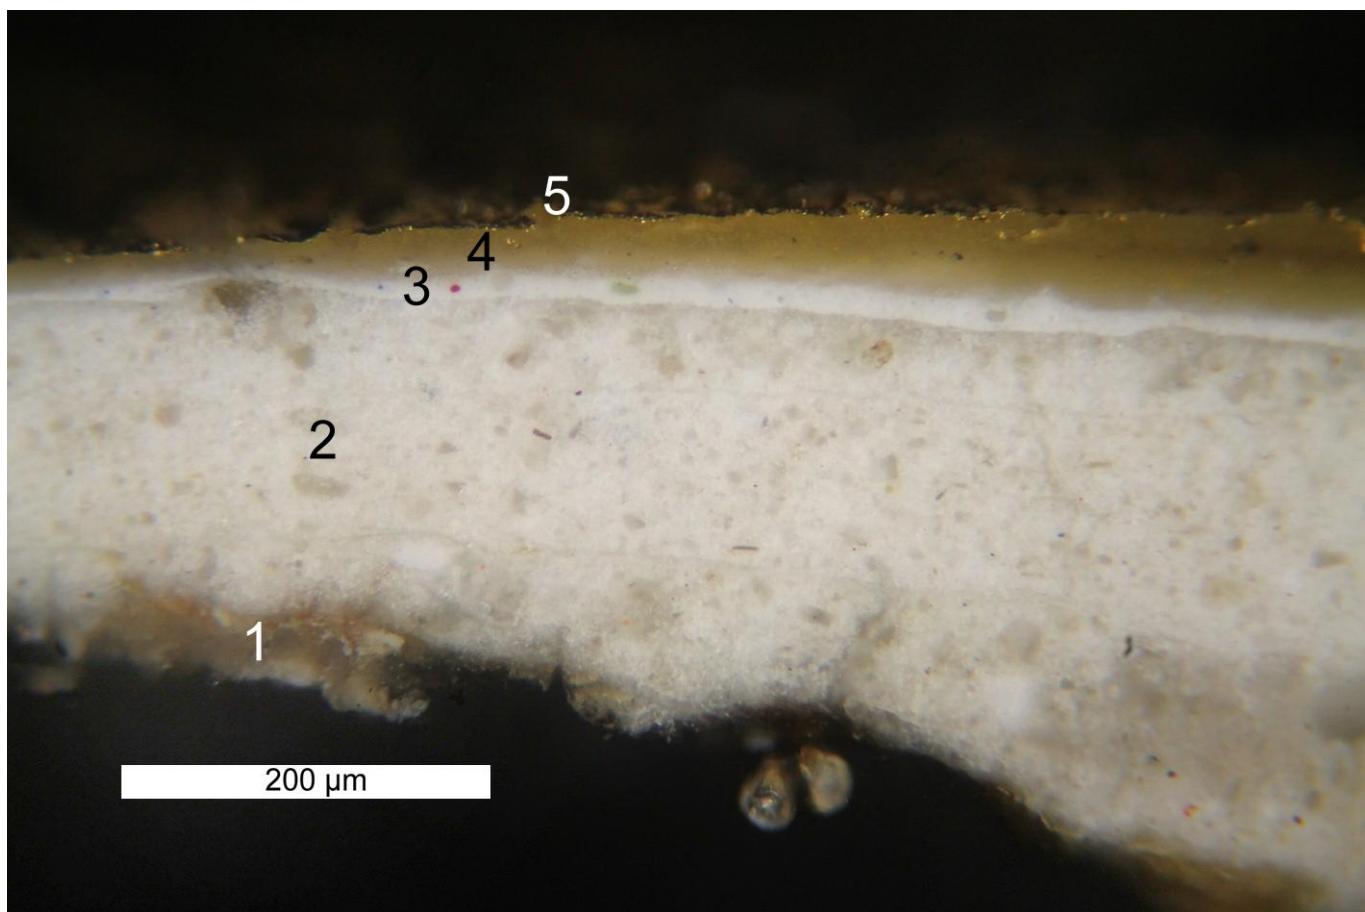
Probe 9, Christus, Lendentuch

- 1 gelbliche Reste, sieht wie eine Grundierung aus
- 2 dicke Grundierung
- 3 weiß, dünne Grundierung oder Fassung ?
- 4 Grundierung für Blattgold
- 5 Blattgold

An diesem Probepartikel sind nur die obersten Schichten erfasst.

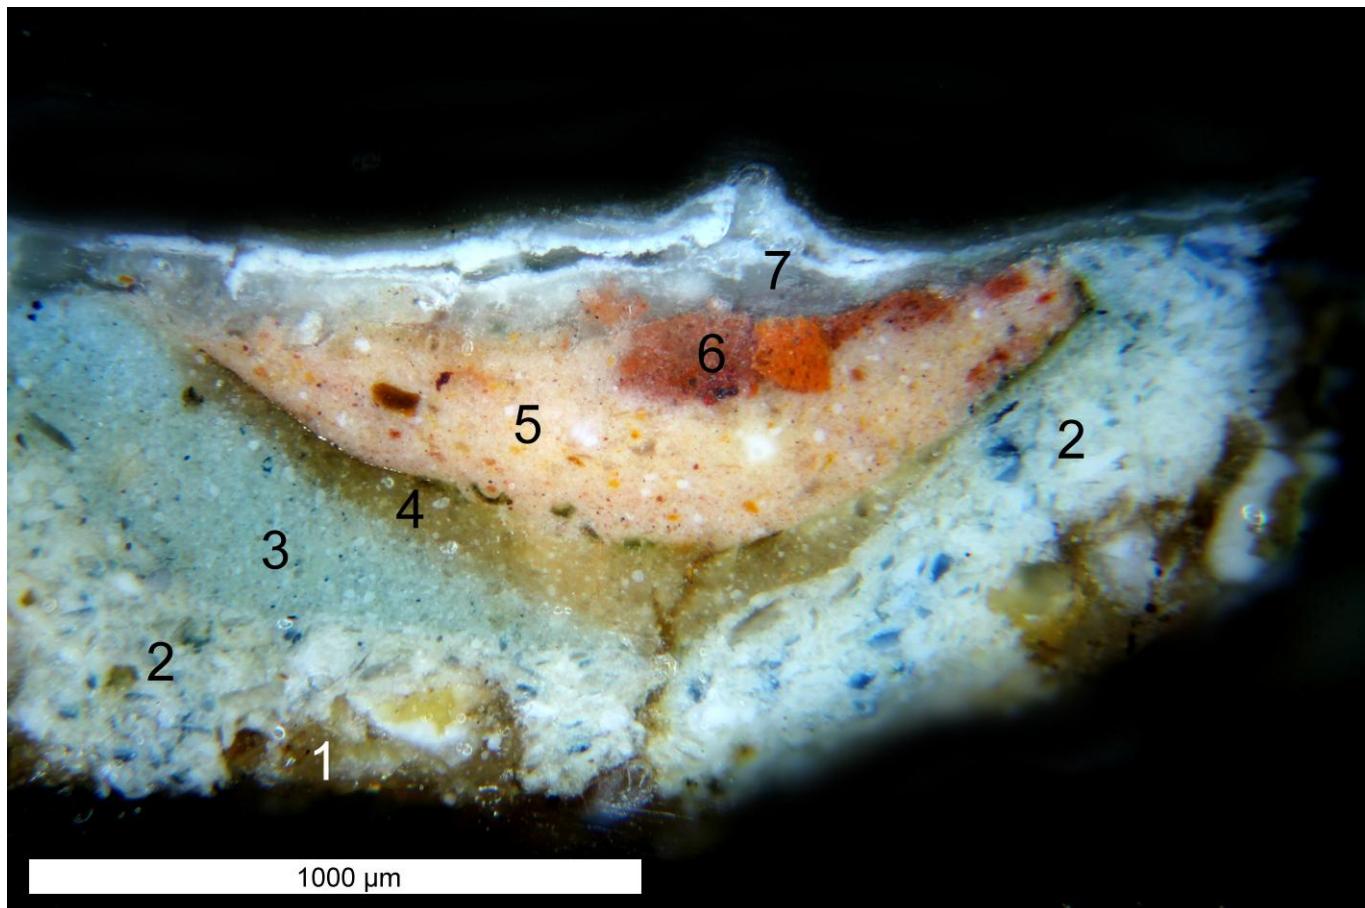
Probe 9, Christus, Lendentuch

- 1 bräunlich-gelbliche Reste, sieht wie eine Grundierung aus (Leim ?)
- 2 blau, Fassung mit Smalte-Pigmenten
- 3 blau, Pigmentierung mit Ultramarinblau (ab 1830 möglich)
- 4 sieht wie eine Grundierung aus
- 5 rötlich, Pigmentierung mit Ocker-Pigmenten
- 6 Blutrinne ?
- 7 weiß, dünn

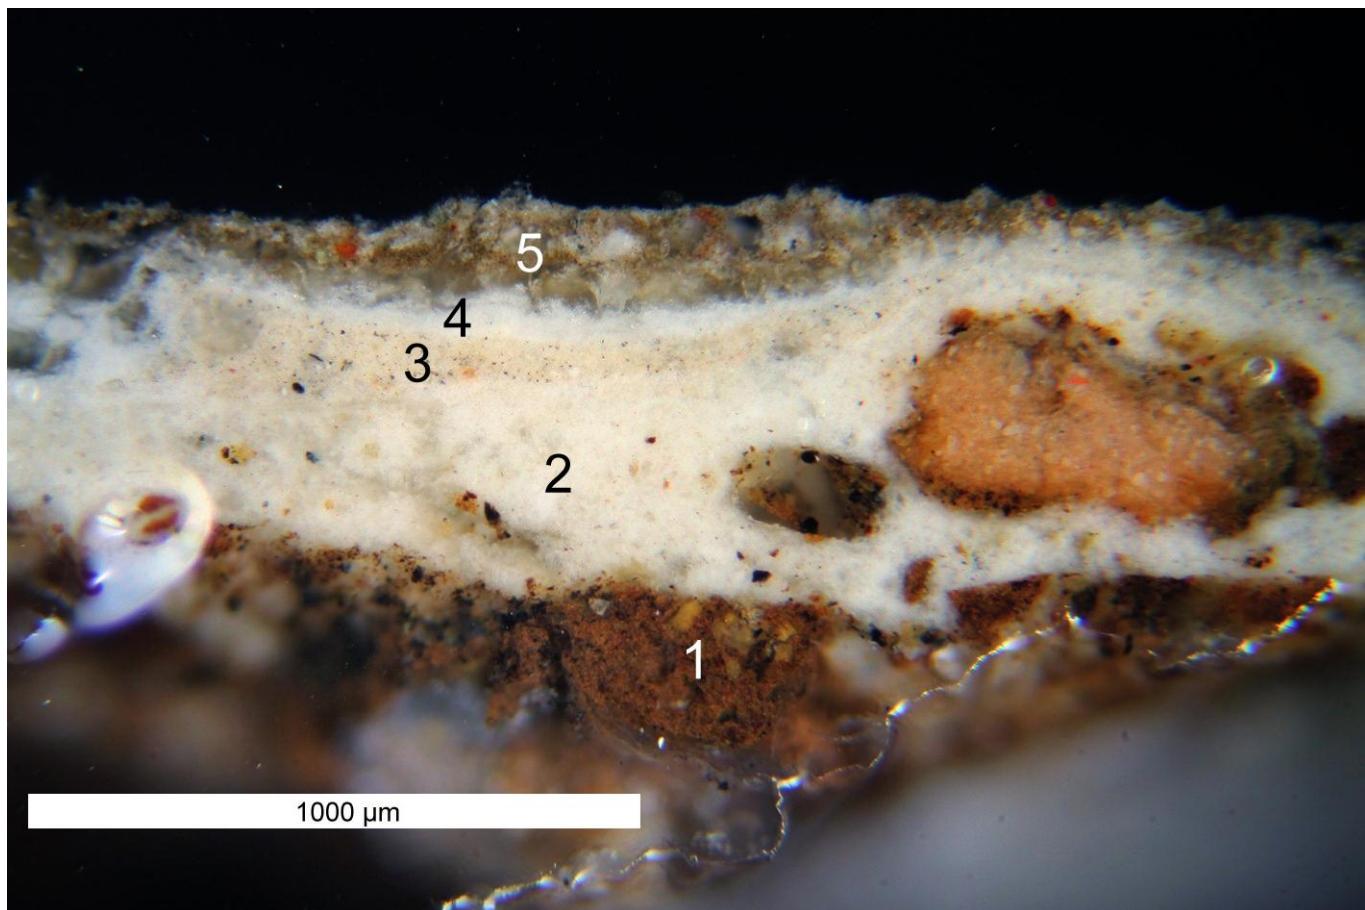
Probe 10, Christus, Haare und Bart

- 1 braun, vermutlich Reste der Erstfassung (ähnlich der Haare der beiden Schächer)
- 2 weiß, keine Pigmentierung, vermutlich eine Grundierung
- 3 beige, schwach pigmentierte Fassung
- 4 weiß, dünn, vermutlich eine Grundierung für 5
- 5 braun

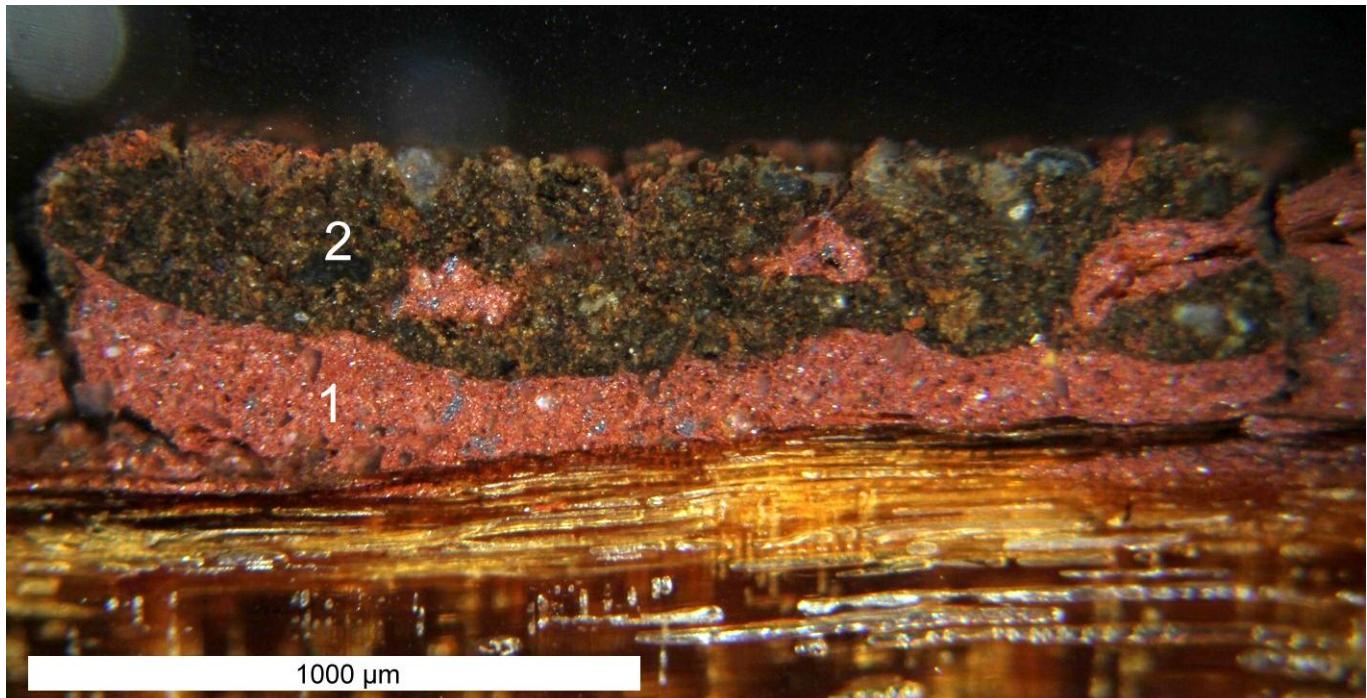
Probe 11, Kreuzbalken

Nadelholz

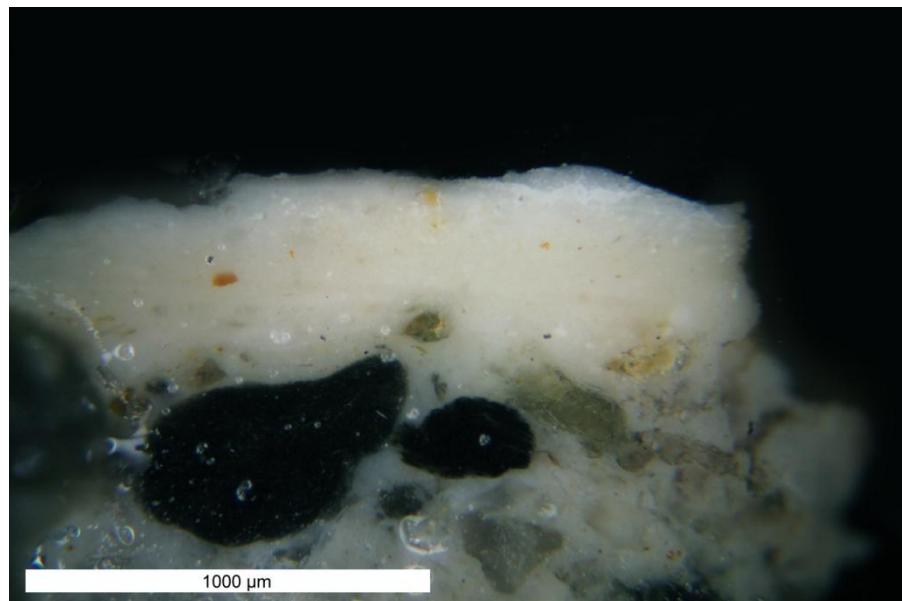
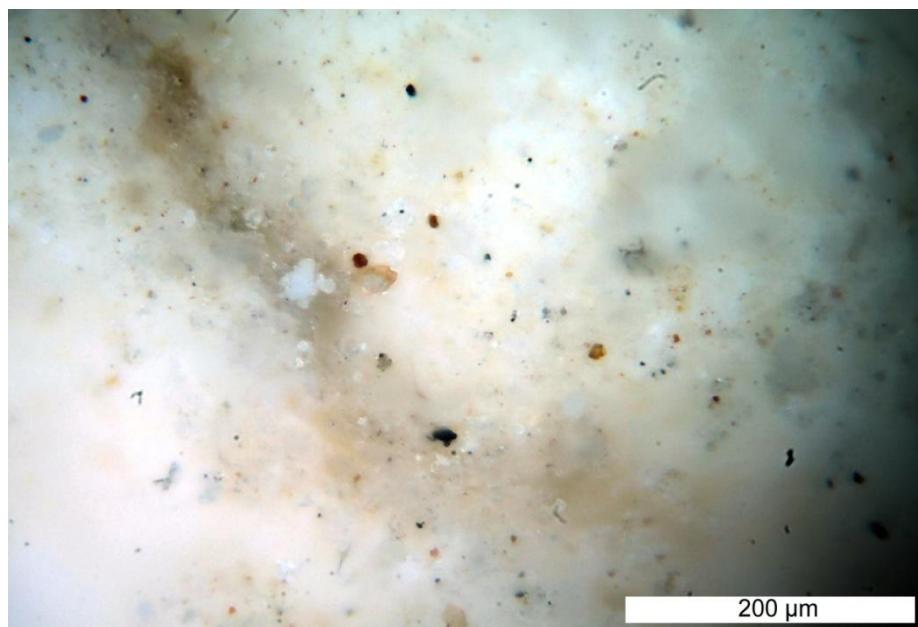
Auf Kalkputz liegt ein einziger Kalkanstrich mit etwas gelber, roter und vielleicht auch etwas schwarzer Pigmentierung. Die gelben und roten sind Eisenoxide / Hydroxide. Im Anschliff sind nur gelbe zu sehen. Gelber Ocker dürfte die Haupt-Pigmentierung sein. Die Pigmentierung ist ziemlich gering. Die schwarzen Partikel am unteren Bild könnten auch Verschmutzungen sein. Pflanzenkohlenschwarz in seiner typischen Ausprägung (elongiert und spitzwinkelig) konnte jedenfalls nicht gesehen werden.
