Filialkirche St. Ägidius | St. Michael im Lungau, Land Salzburg

DOKUMENTATION über BAULICHE und KONSERVATORISCHE MASSNAHMEN

2. BAUETAPPE - SANIERUNGSMASSNAHMEN 2025

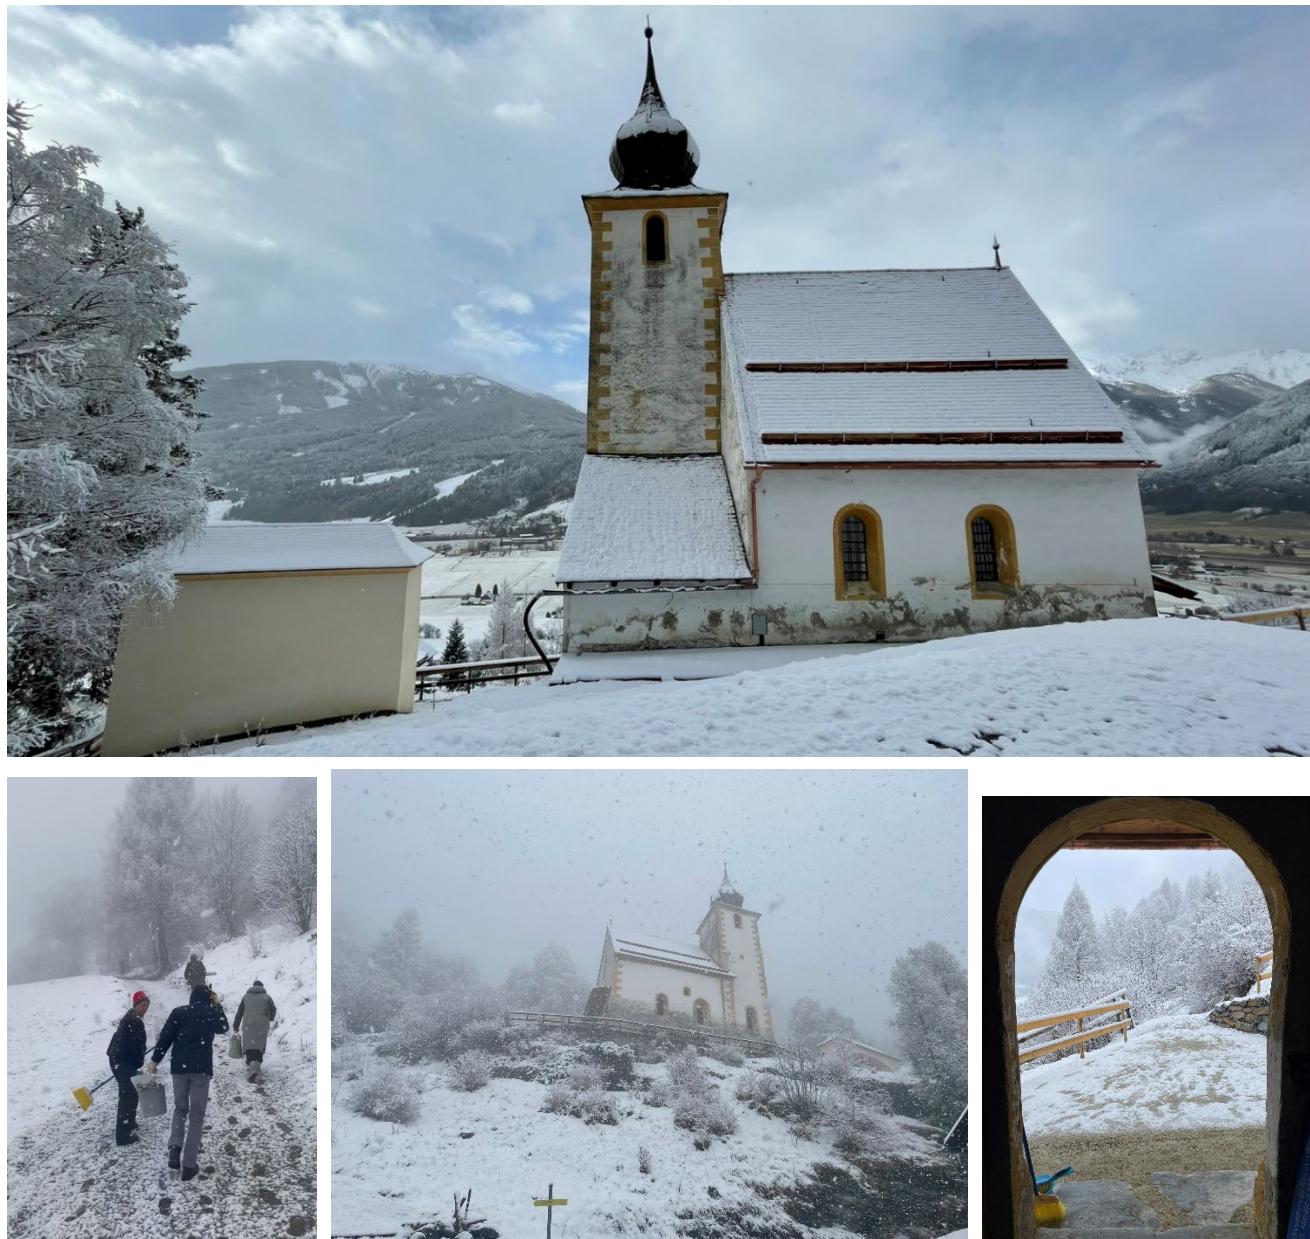
Fotos: Start der Sanierungsmaßnahmen | 31. März 2025 (starker Schneefall, -3°Celsius)

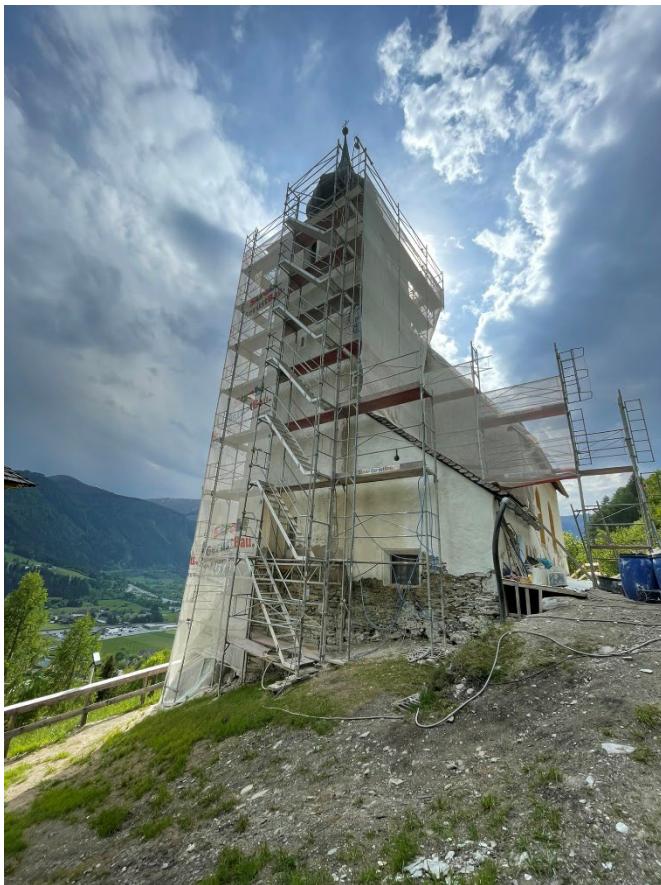
Foto: Gerüstung – Ansicht Ostseite

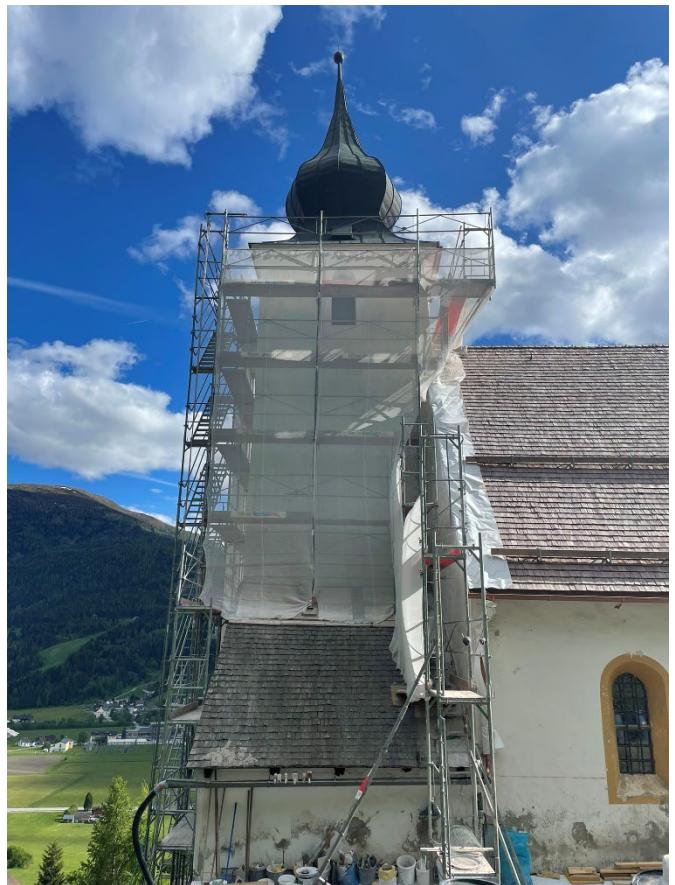
Foto: Gerüstung – Ansicht Nordseite

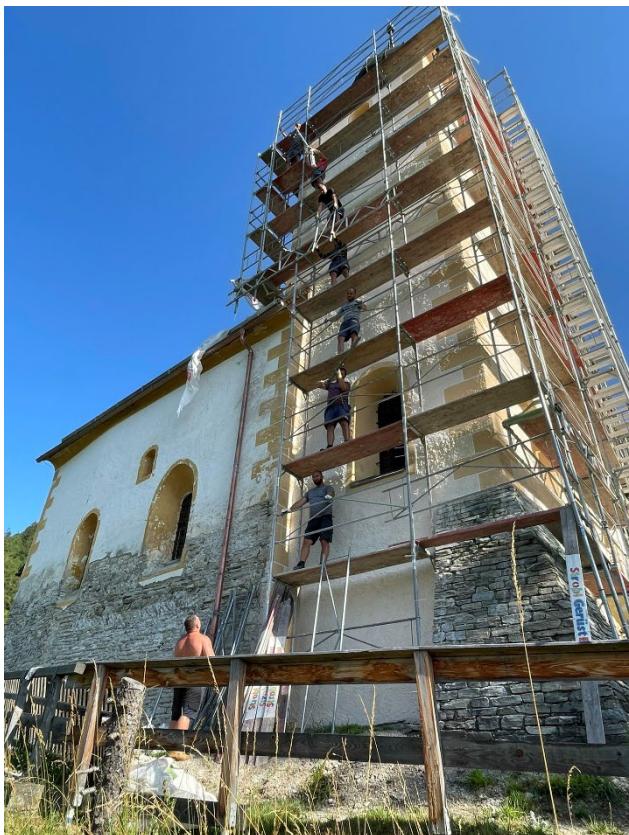
Foto: Gerüstung – Ansicht Südseite

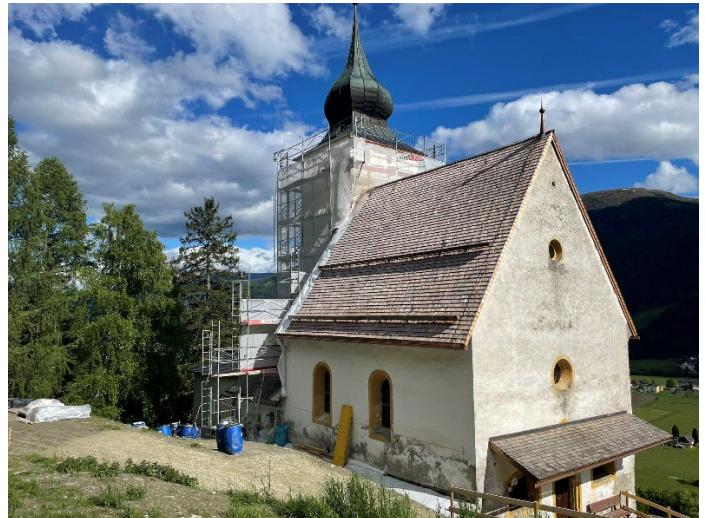
Foto: Gerüstung – Ansicht Nord/Westseite

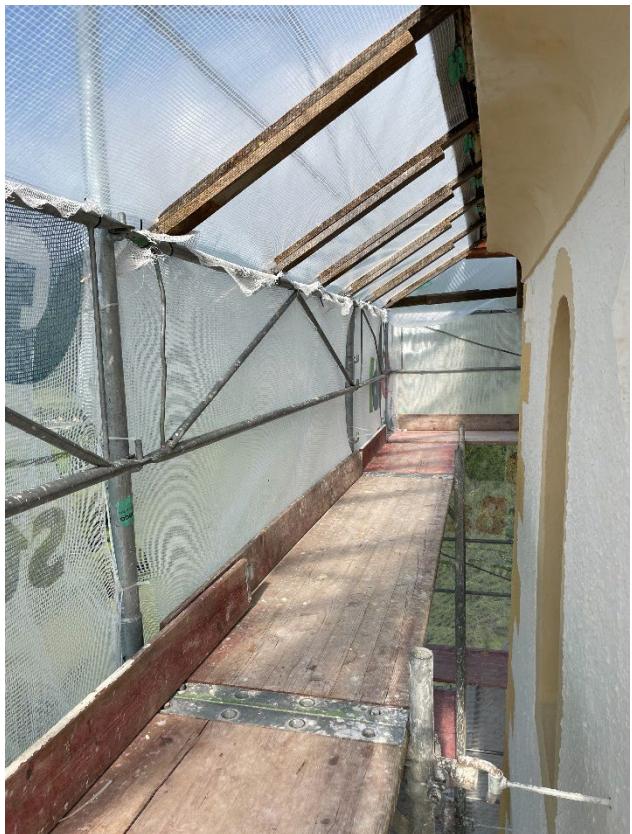
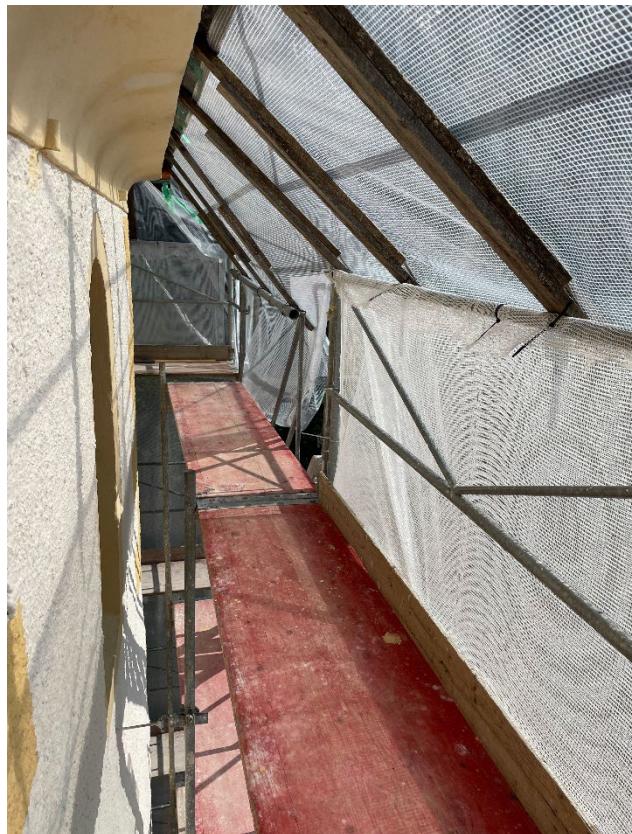
Fotos: Wetterschutzdach (oberste Gerüstebene Turm, umlaufend Nord/West/Süd/Ostseite)

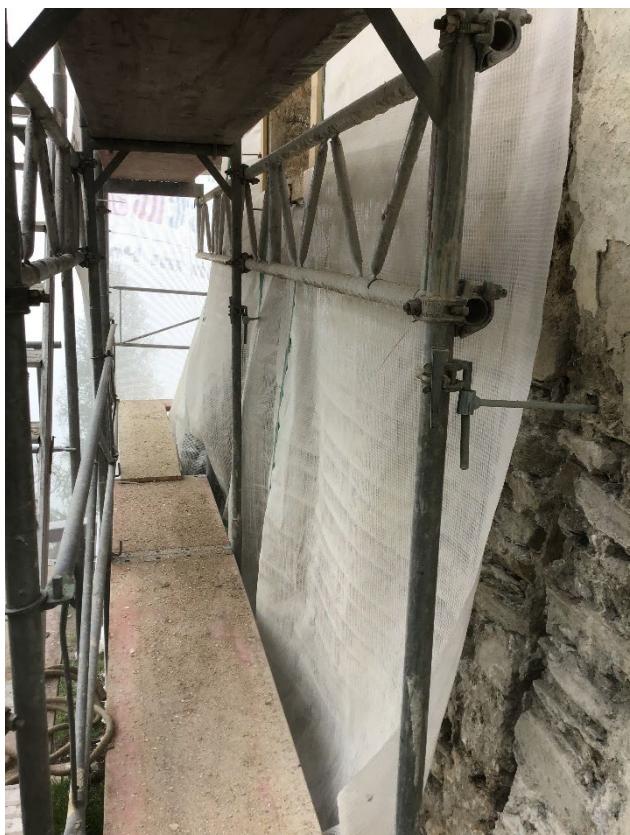
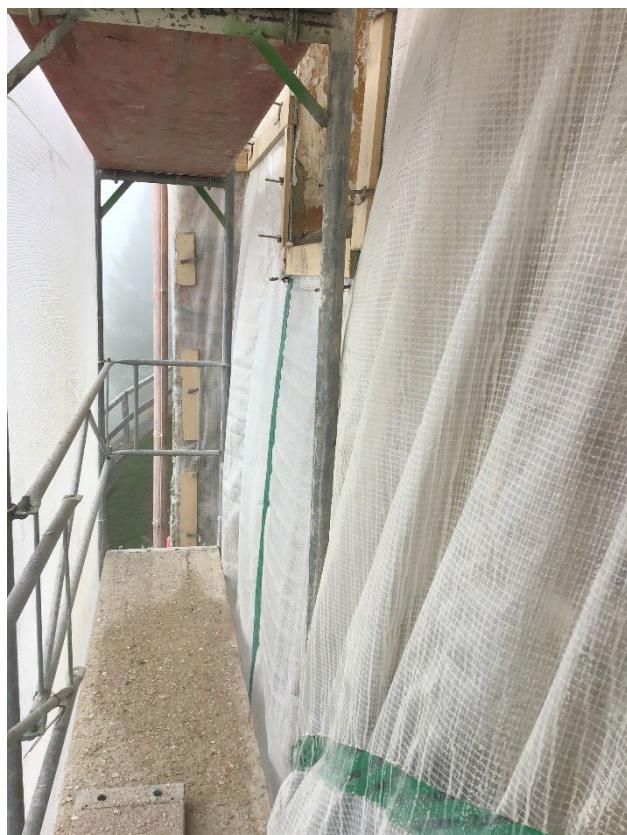
Fotos: Schutzfließmatten mit Mauerhochzug

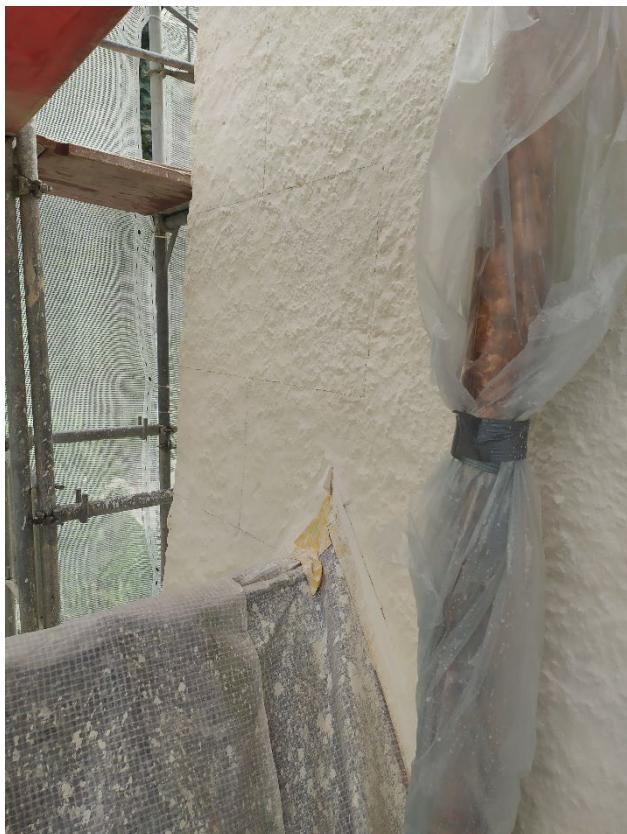
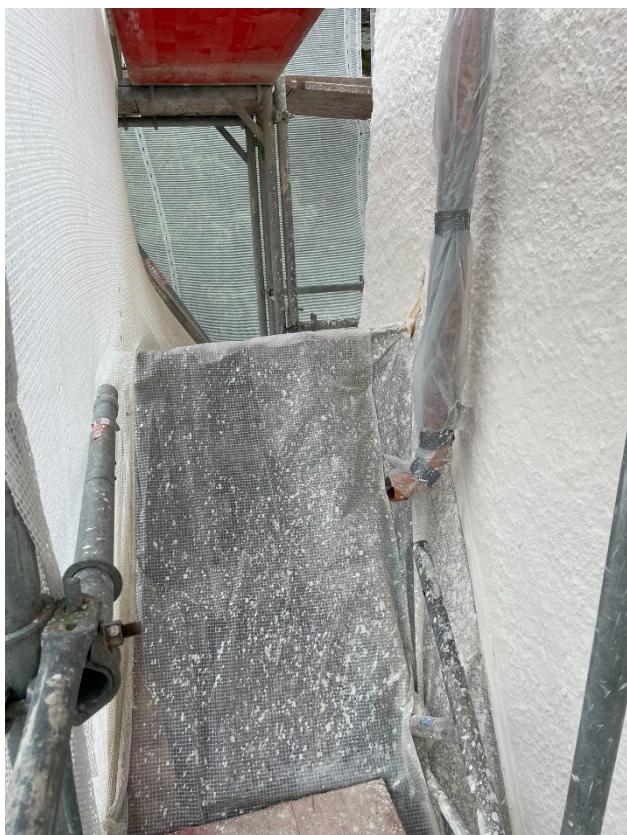
Fotos: Schutzfließmatten Langhausdachanschluss / Turm westseitig

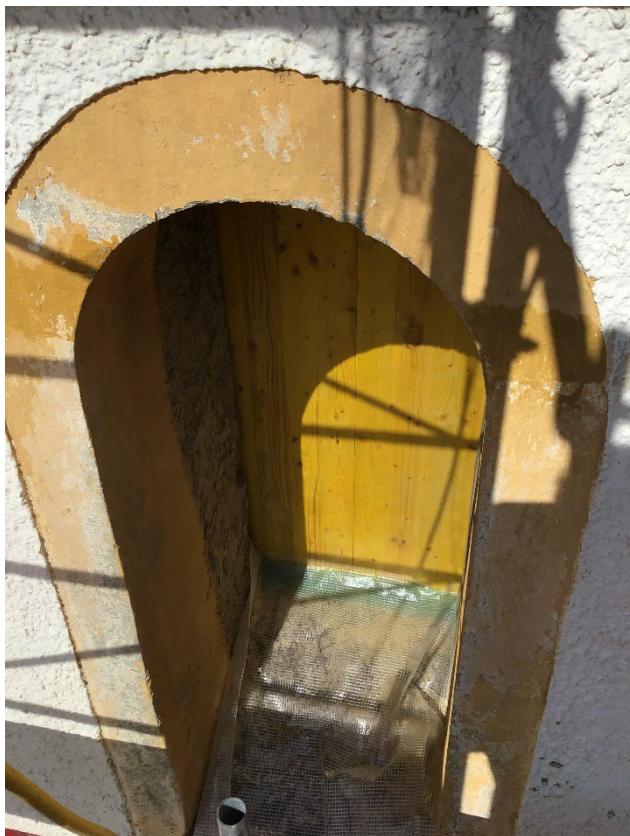
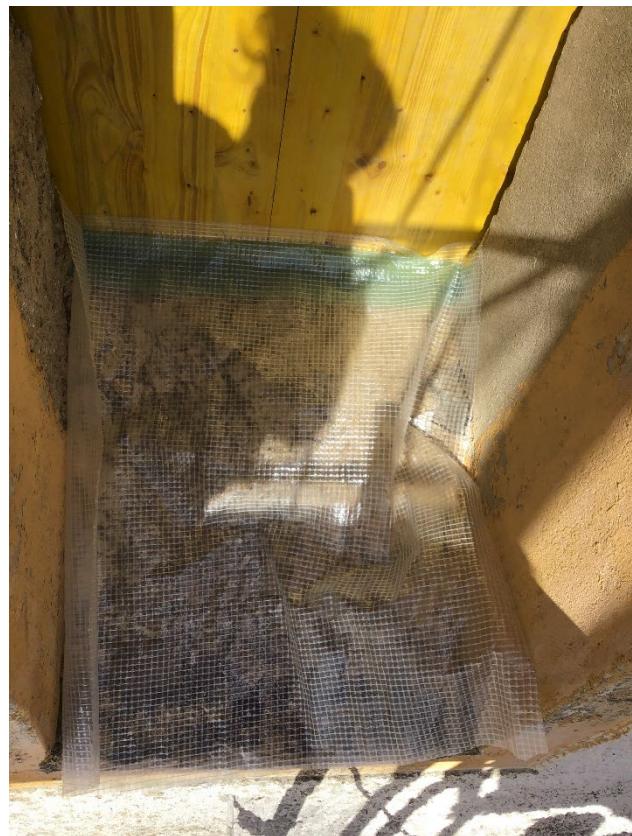
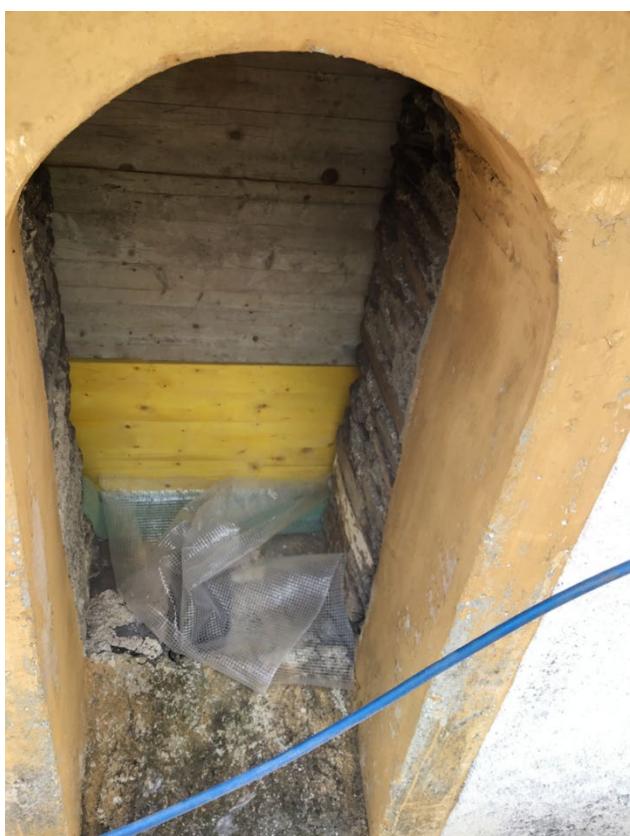
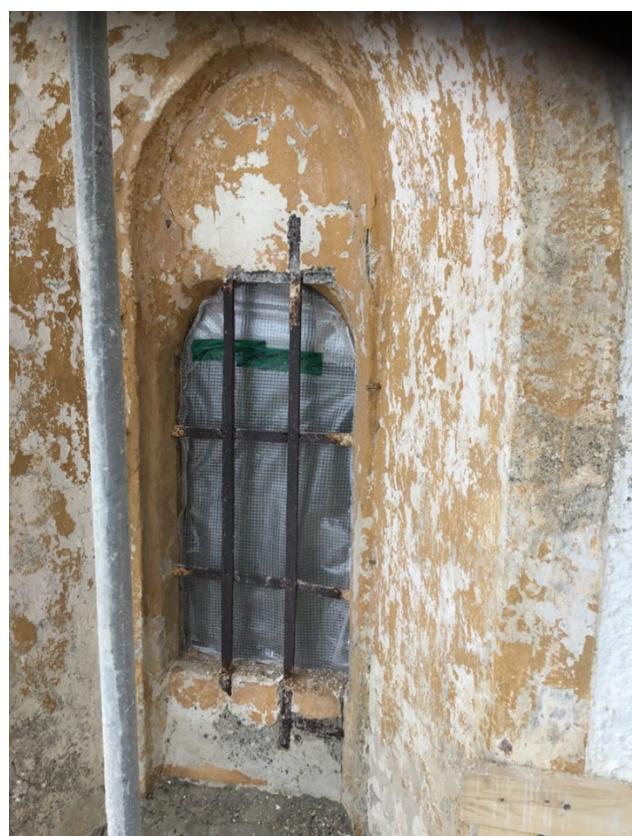
Fotos: Sicherheits- und Schutzmaßnahmen an den Architekturöffnungen während der Sanierungsarbeiten

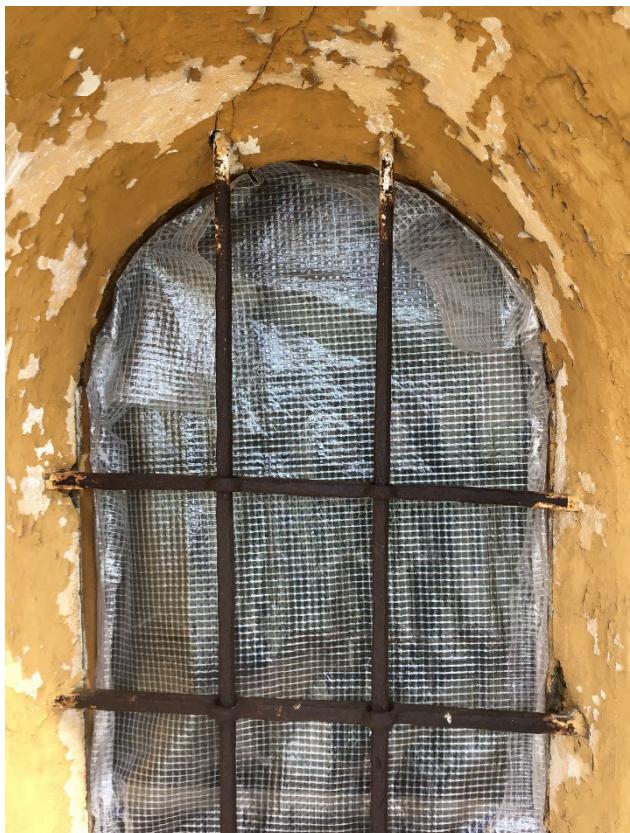
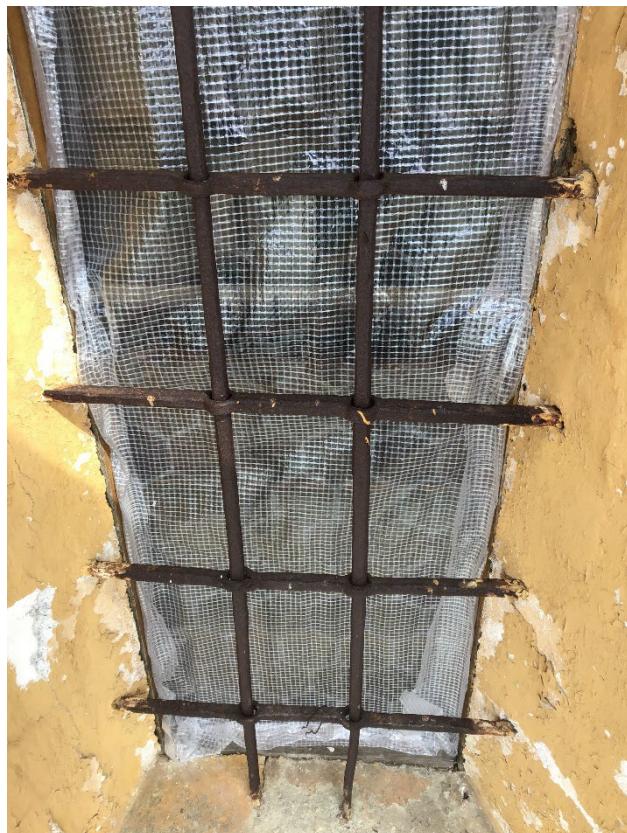
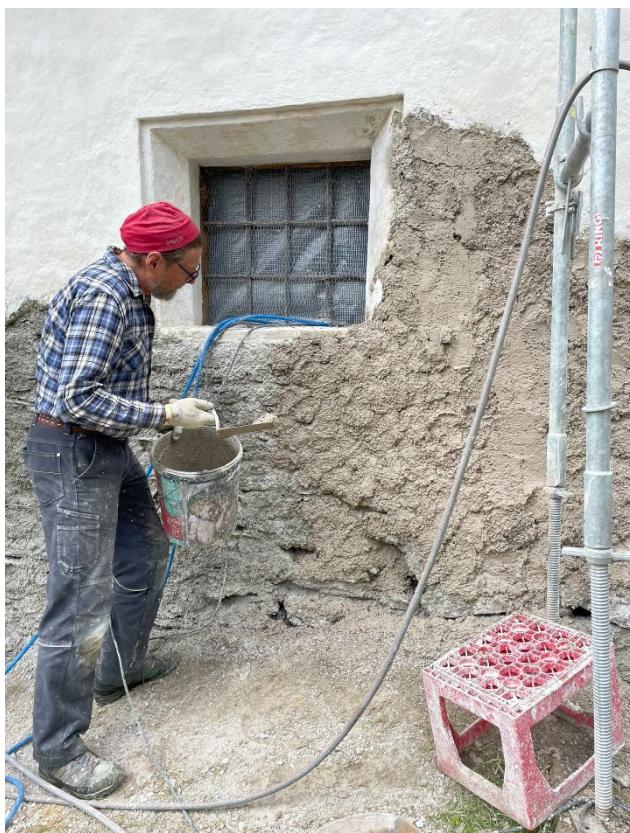
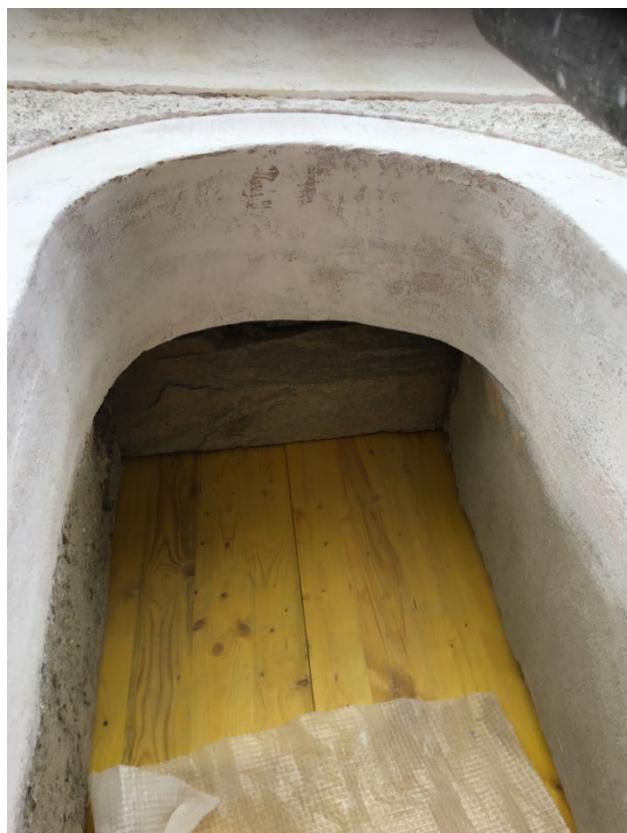
Fotos: Sicherheits- und Schutzmaßnahmen an den Architekturöffnungen

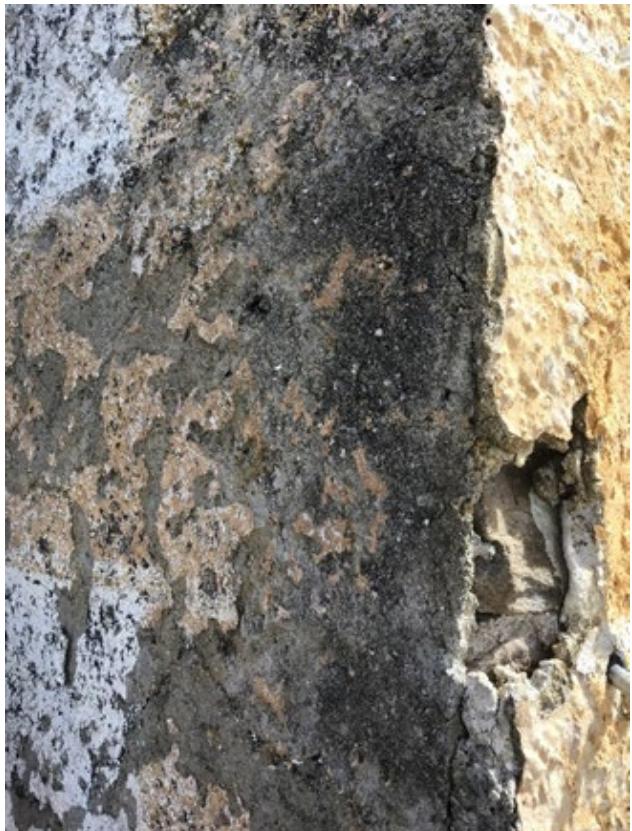
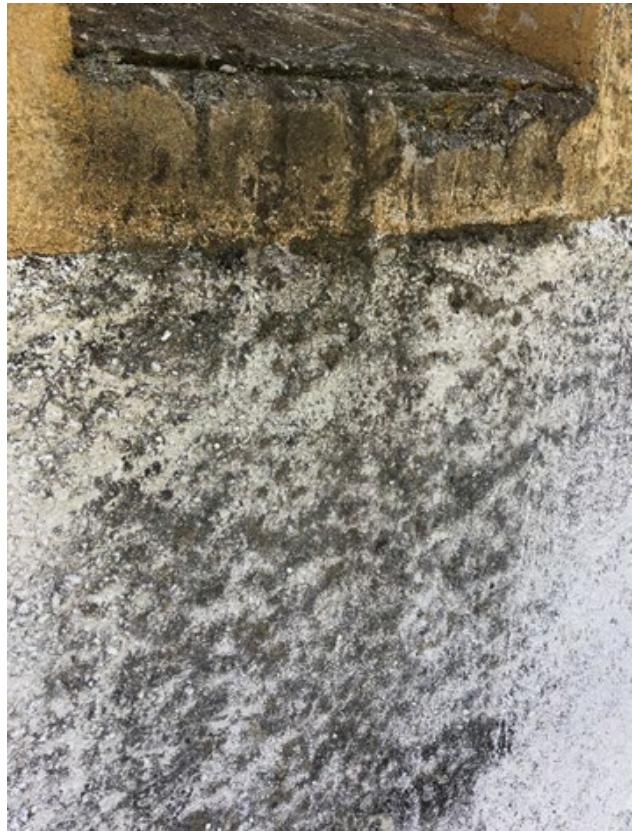
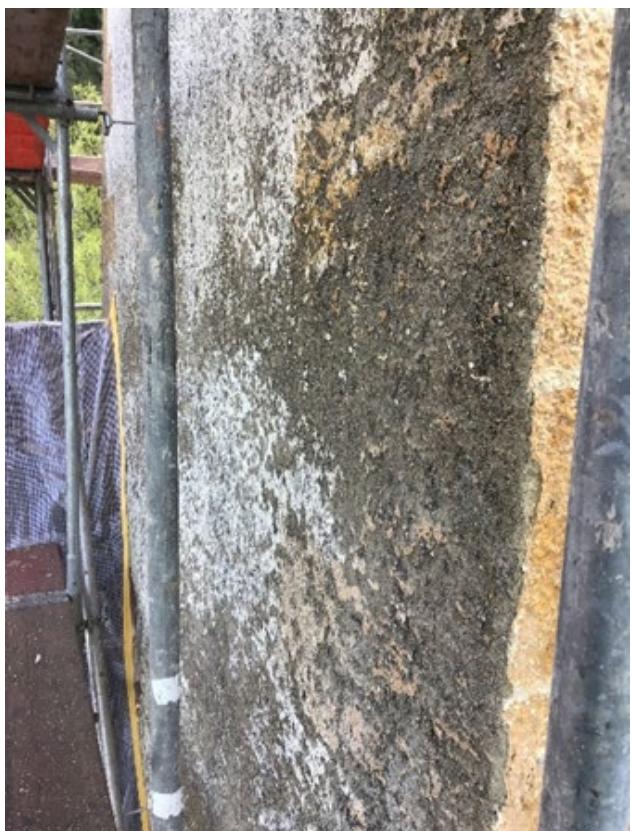
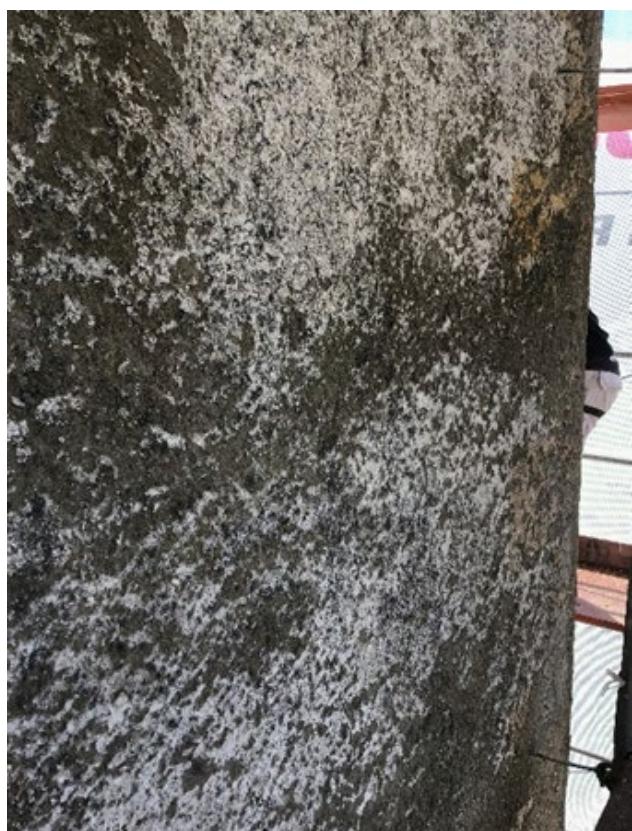
Fotos: Vorzustand

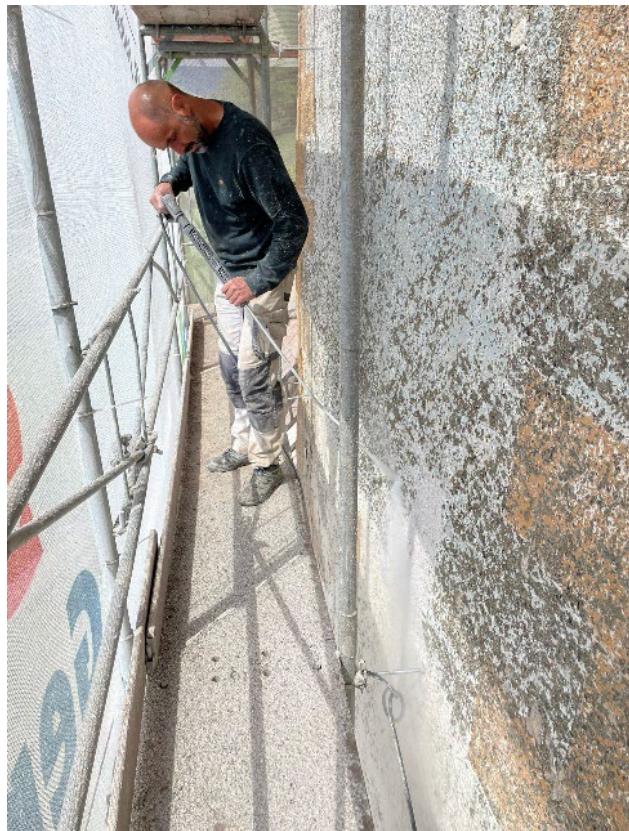
Foto: Abnahme der Dispersionsfarbe

- Abnahme des Dispersionsanstriches (1966) an der gesamten Turmfläche und den Architekturöffnungen sowie der Ostwand und südöstlichen Ecke des Langhauses

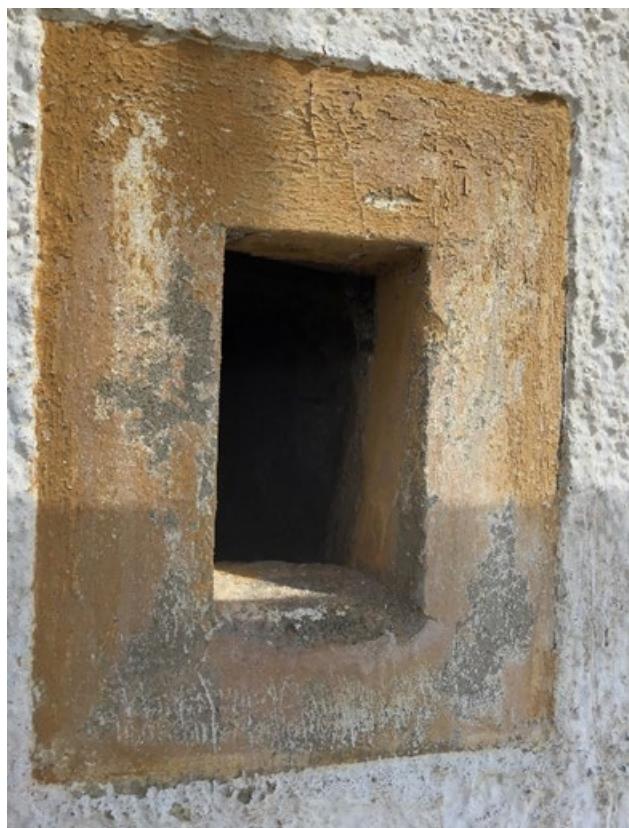
Foto: Vorzustand

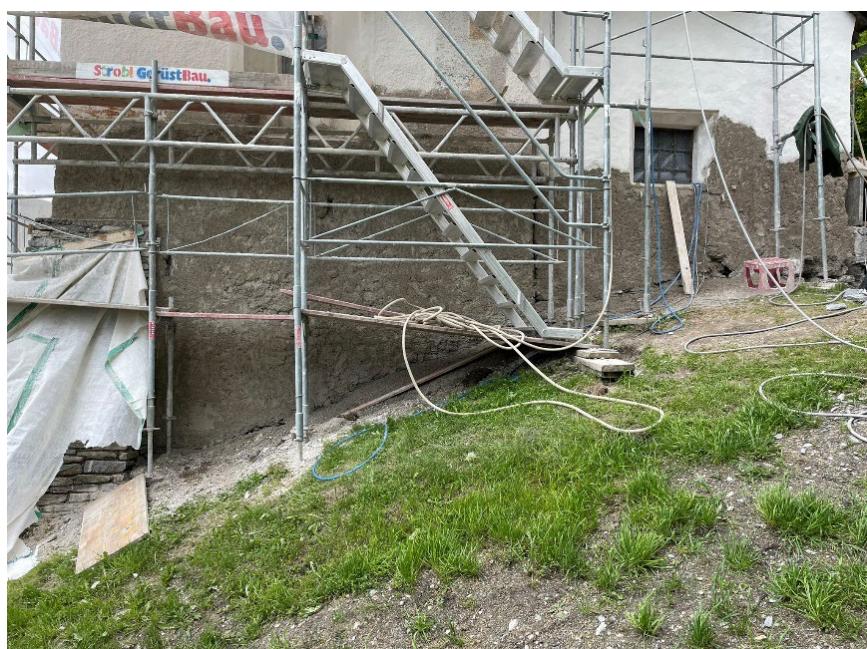
Foto: Putzmörtelreparaturen zum Bestand > Lagenputz mit Spritzwurf

- > mittels Ledan D3
- Putzmörtelreparaturen zum Bestand:
 - > *Lagenputz*:
 - trockengelöschter Kalkmörtel - Rund- & Kantkorn
 - Zugabe von hydraulischem Kalk

- > *Spritzwurf*:
 - trockengelöschter Kalkmörtel – Rundkorn (8-10mm) & Kantkorn (8mm)
 - Zugabe von hydraulischem Kalk
- Putzergänzung:
 - > Schließen von kleineren Fehlstellen mittels trockengelöschter Kalkmörtel (laut Kornkurve)

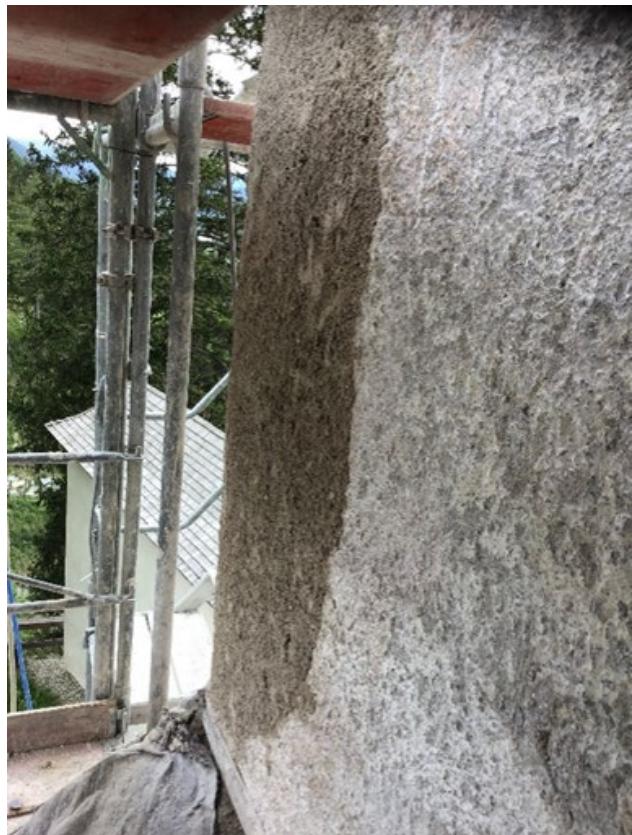
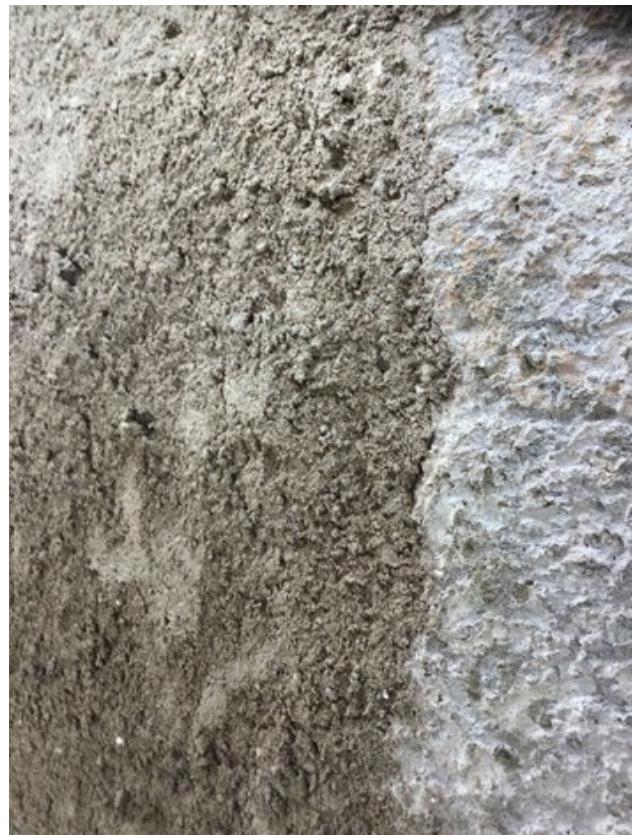
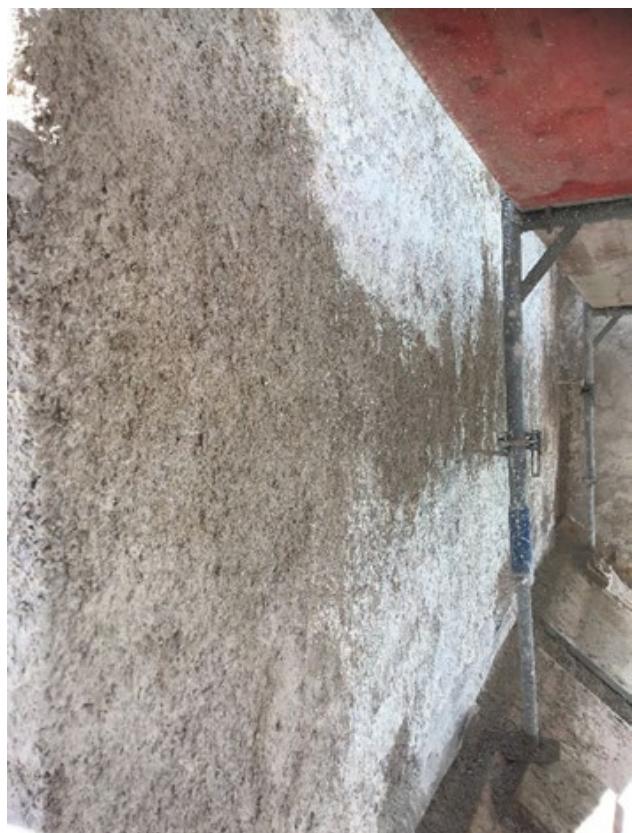
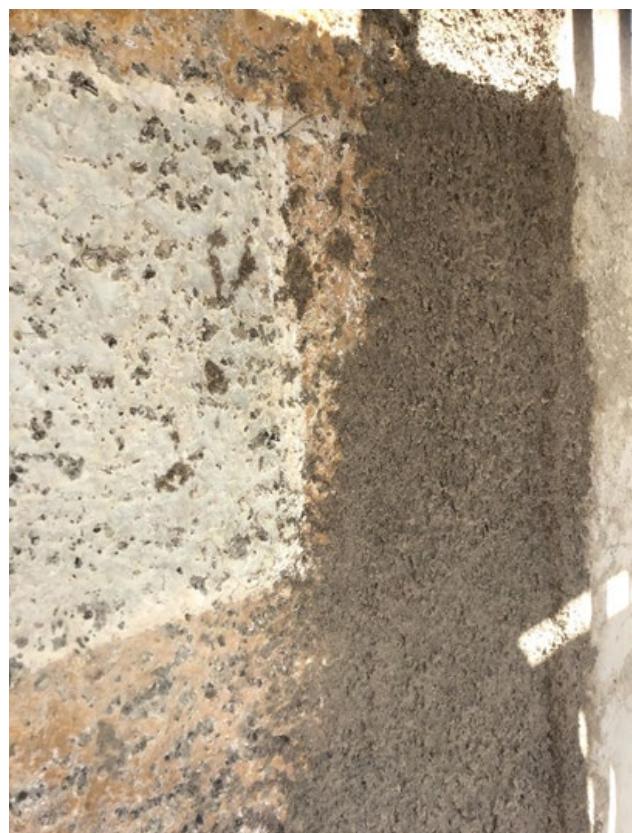
Fotos: Putzmörtelreparaturen zum Bestand > Lagenputz mit Spritzwurf

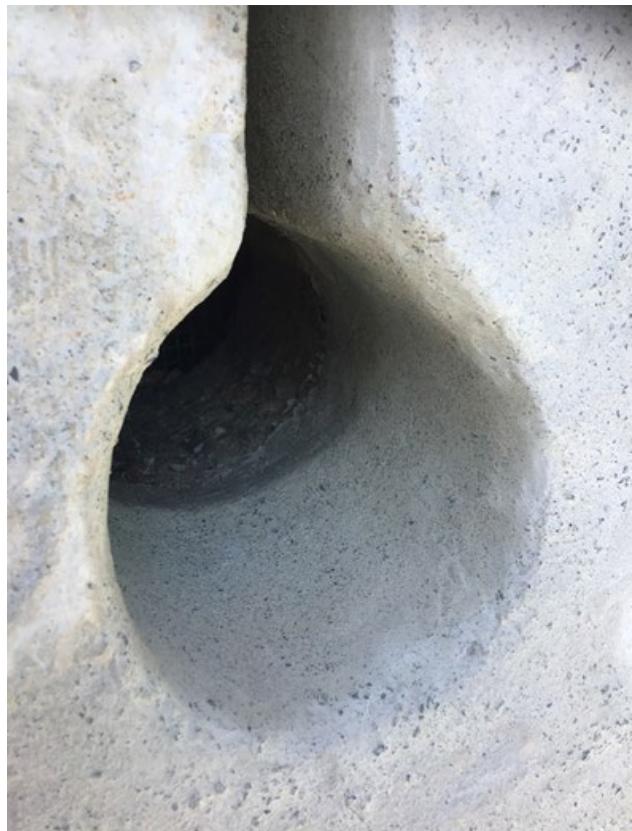
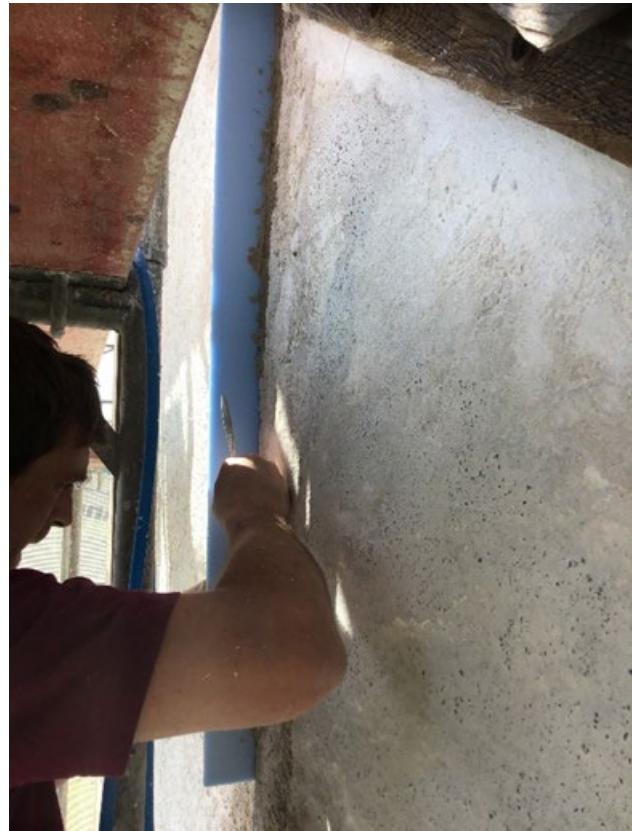
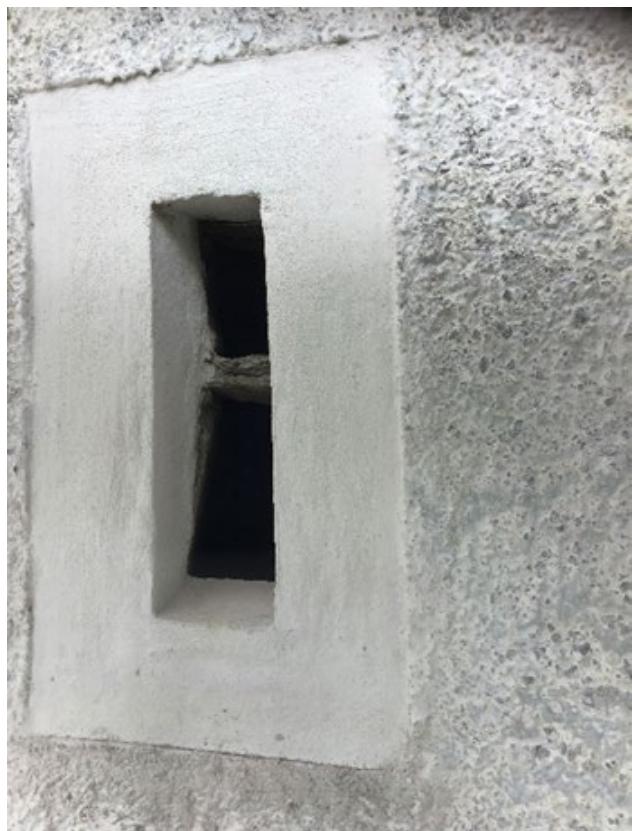
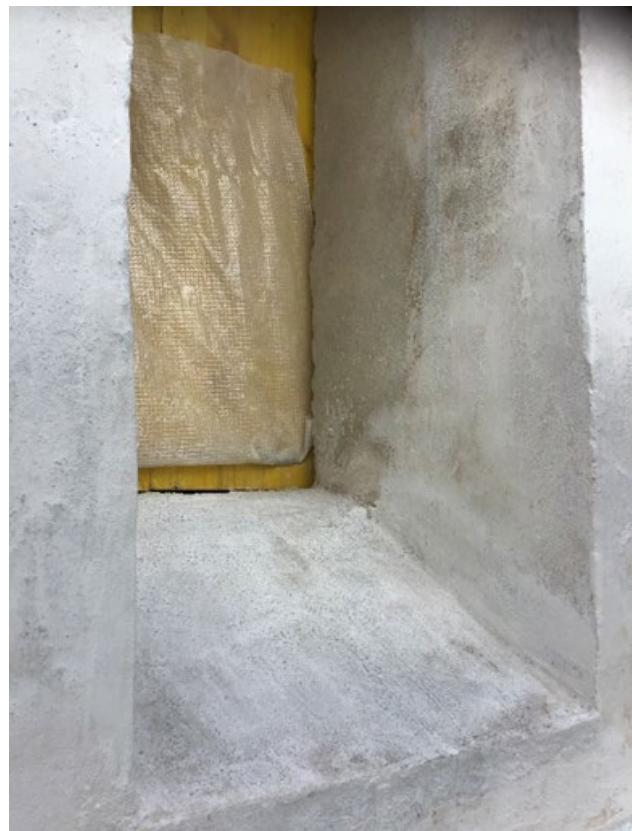
Fotos: Putzmörtelreparaturen zum Bestand > Feinputzglättungen

- > mehrmaliges Nachsintern der Reparaturzonen mittels Kalksinterwasser
 - > Feinkittungen (Marmorkalkglätte)
- Anlegung von zwei färbigen Musterachsen
 - 1) Barocke Farbgebung

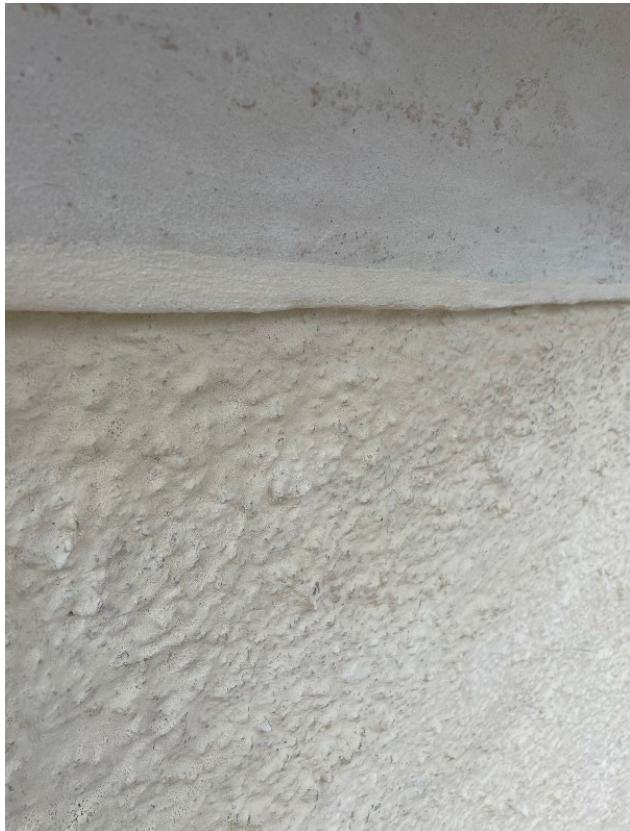
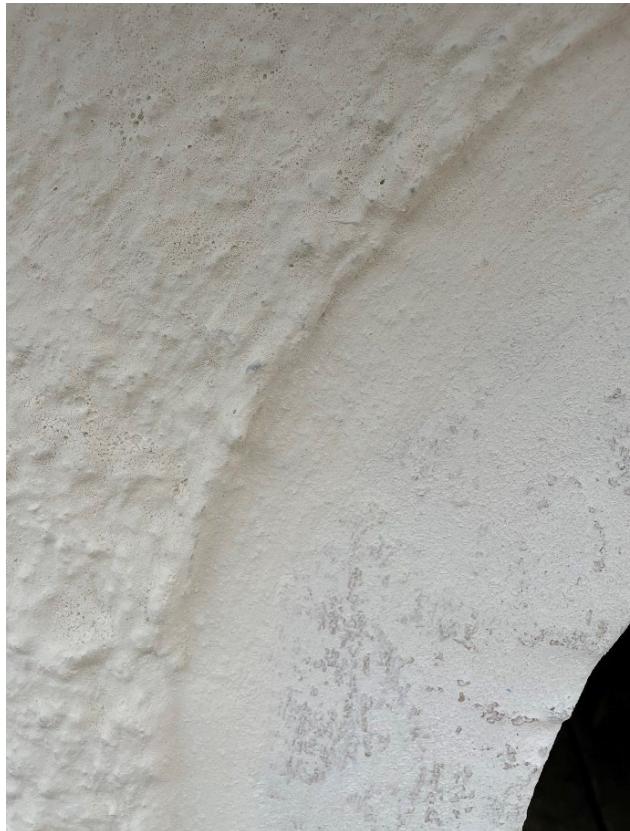
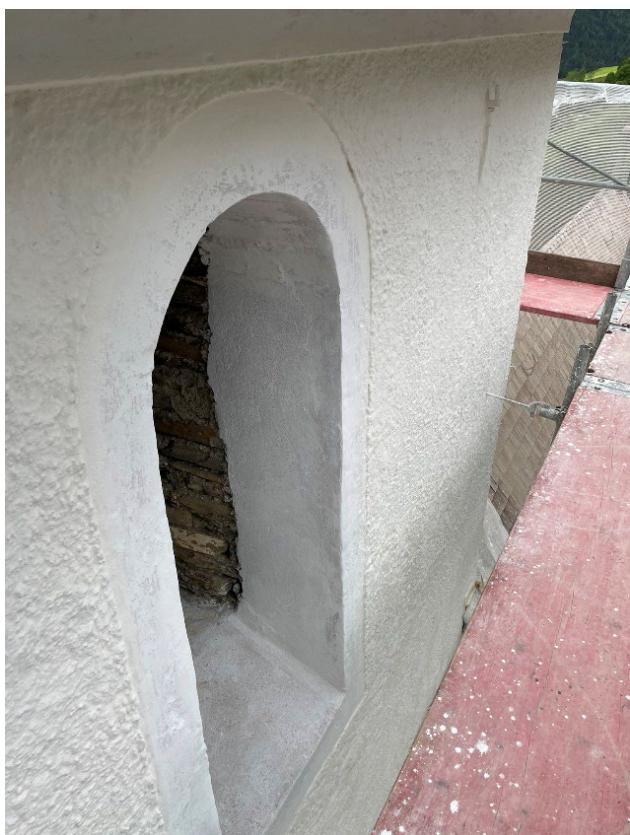
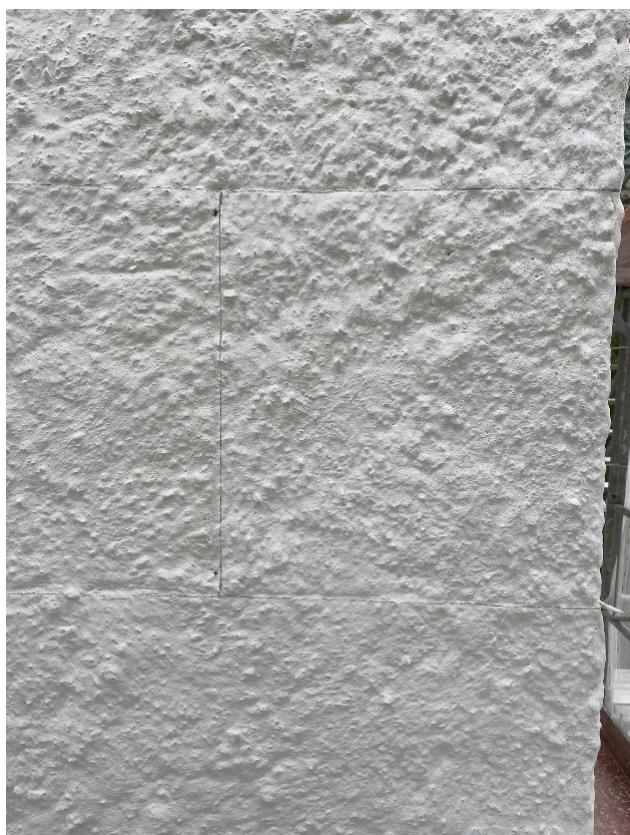
Fotos: Dünne weiße Kalkgrundierung
