Filialkirche St. Ägidius | St. Michael im Lungau, Land Salzburg

DOKUMENTATION über BAULICHE und KONSERVATORISCHE MASSNAHMEN

2. BAUETAPPE - SANIERUNGSMASSNAHMEN 2025

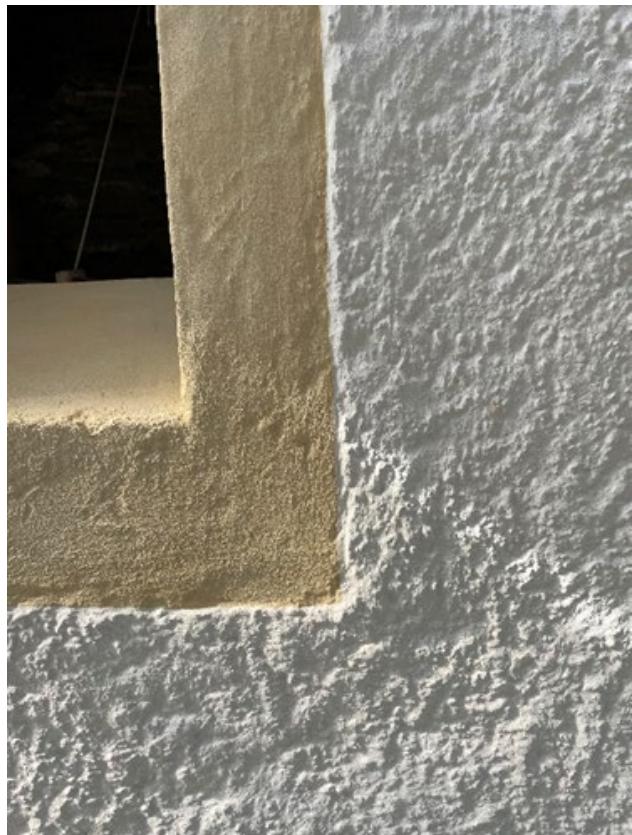
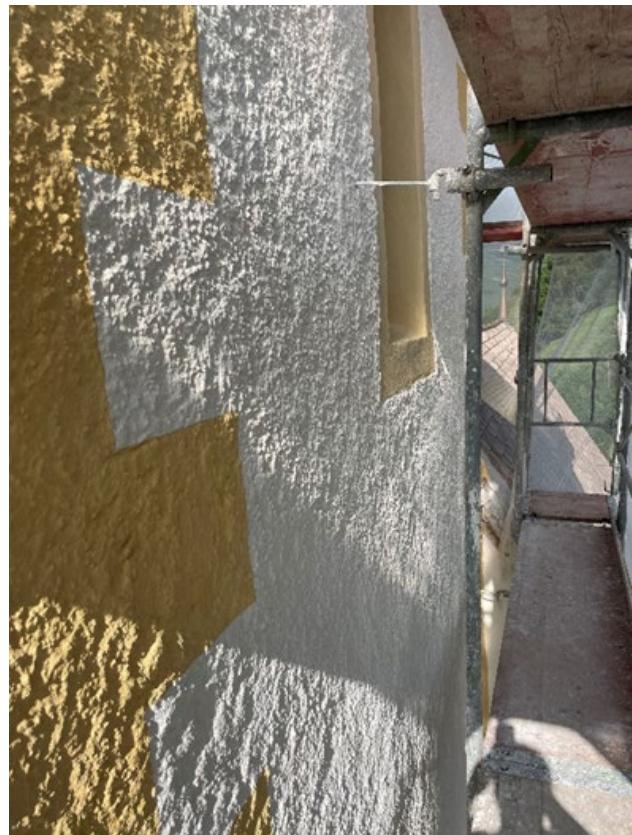
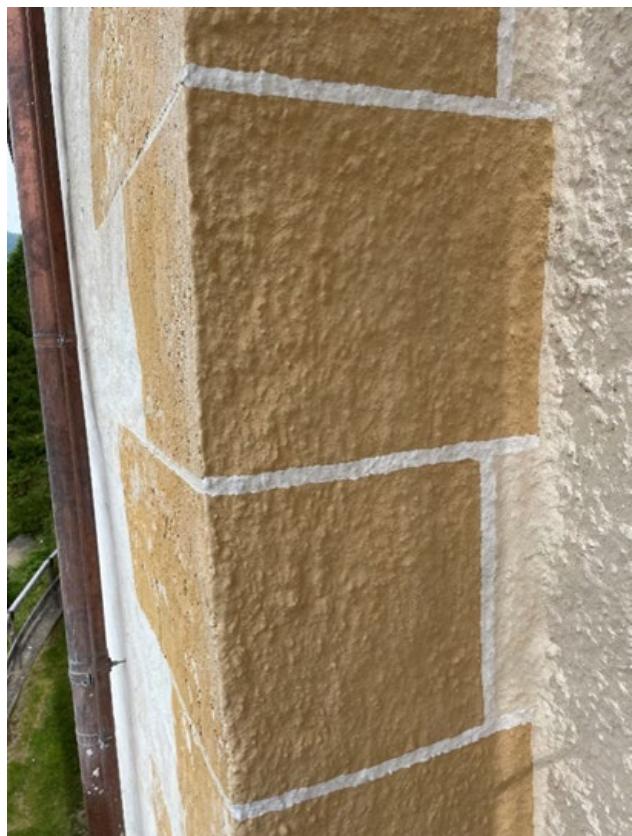
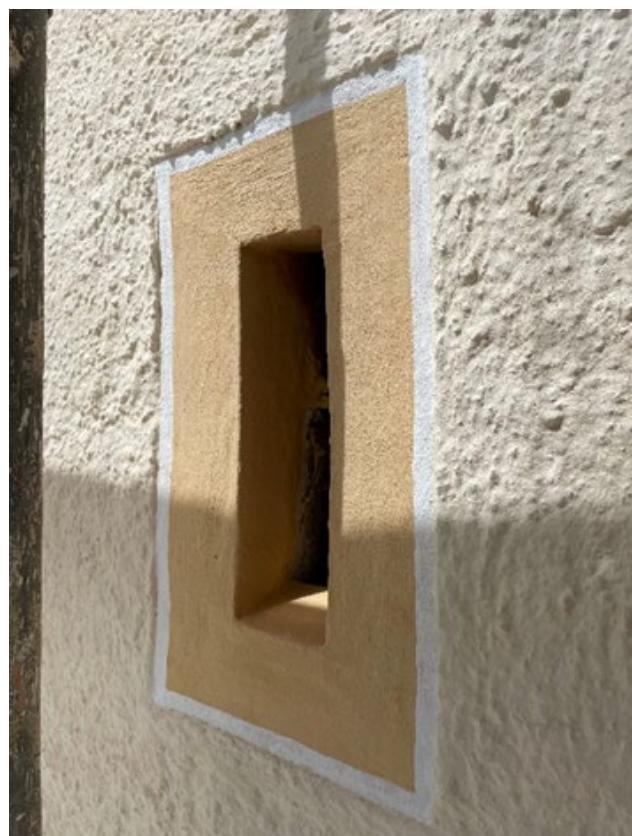
Fotos: Kalkmarmoranstrich 3lagig > Nullfläche

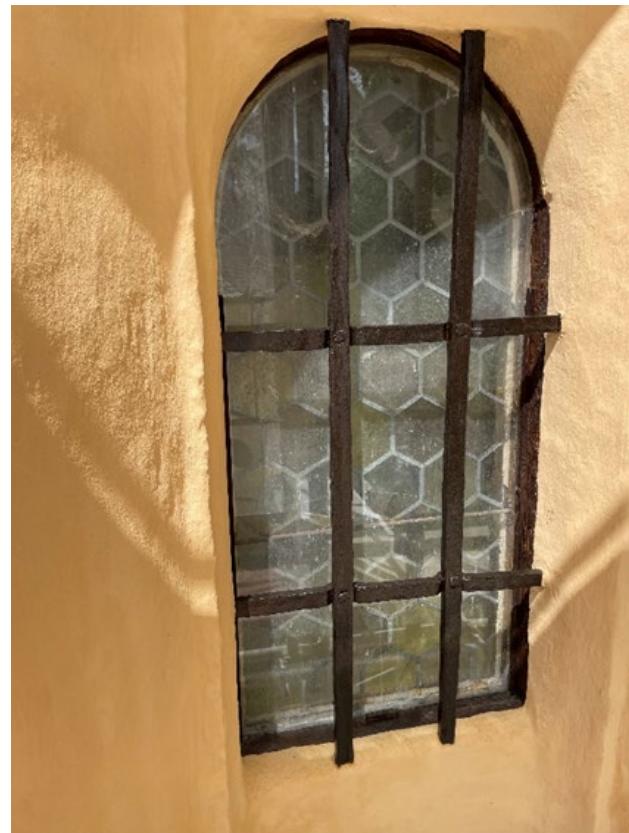
Foto: Vorzustand Apsisfenster Ost

- > Stabgitterwerke: Reinigung / Entrostung und Leinölkonservierung (färbig)
- > Stockrahmung: Reinigung, hölzerne Ergänzungsarbeiten & Leinölkonservierung (färbig)

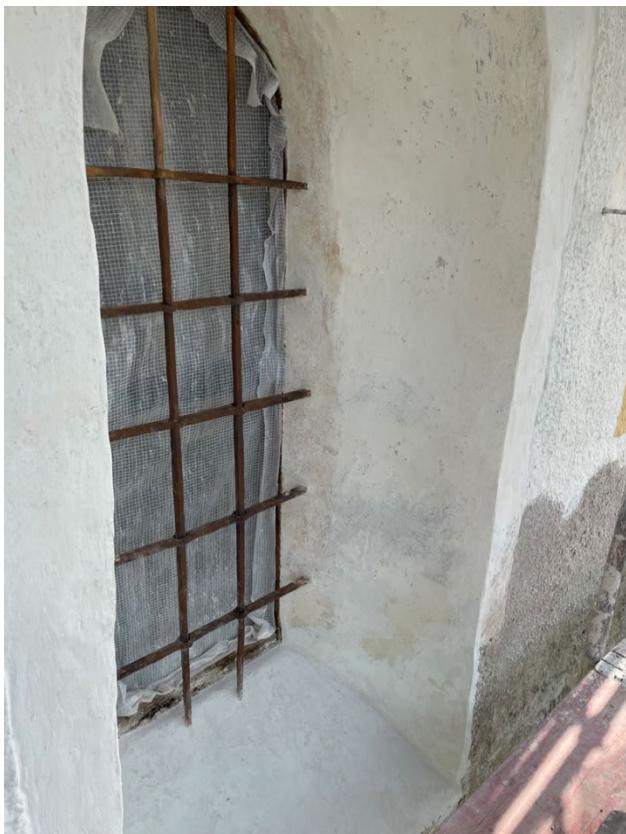
Foto: nach Fertigstellung

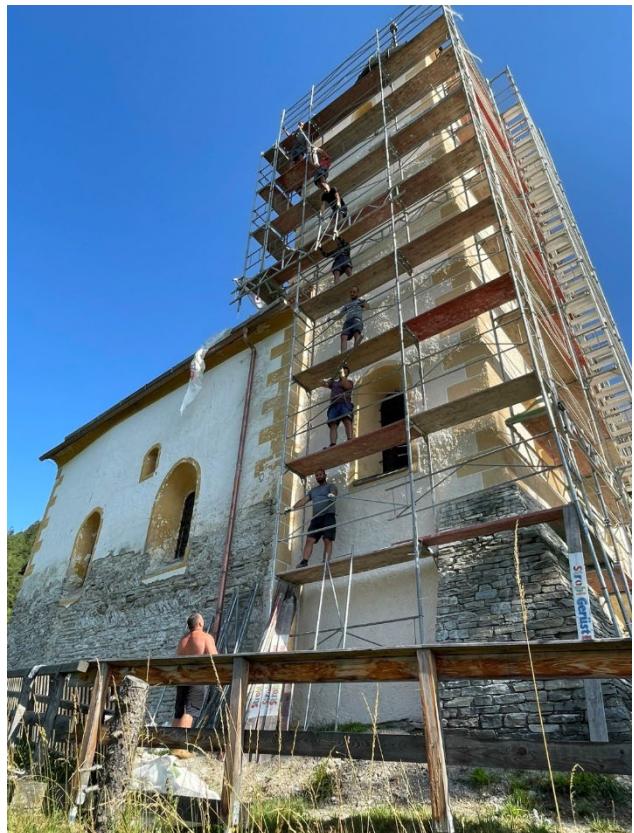
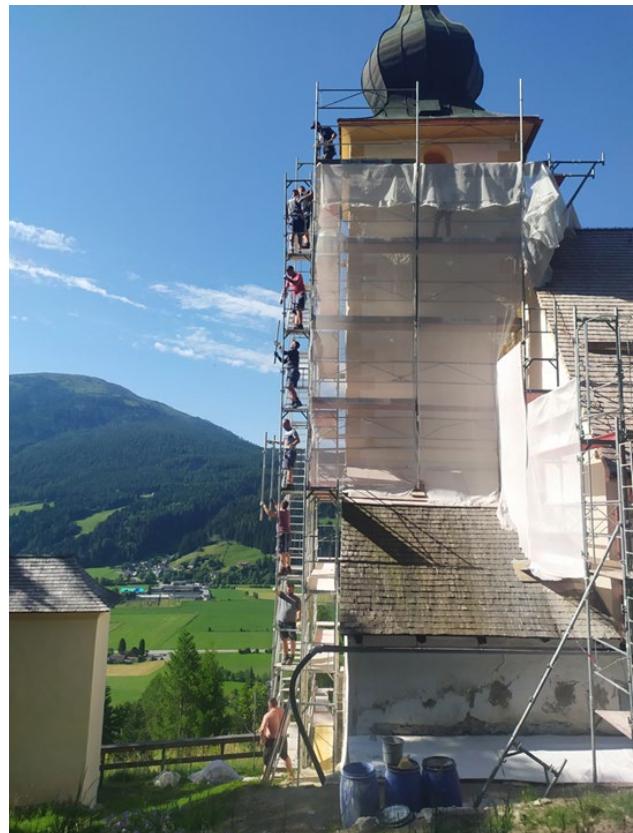
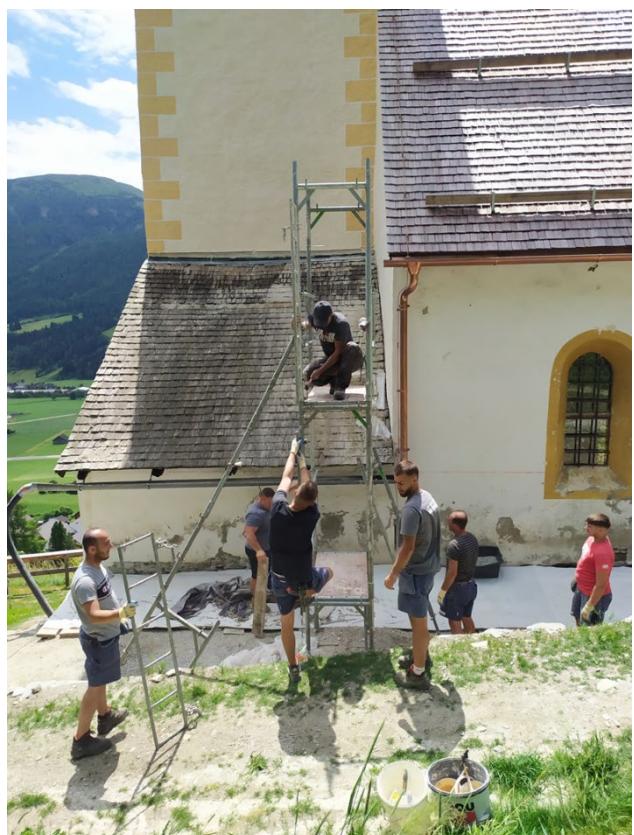
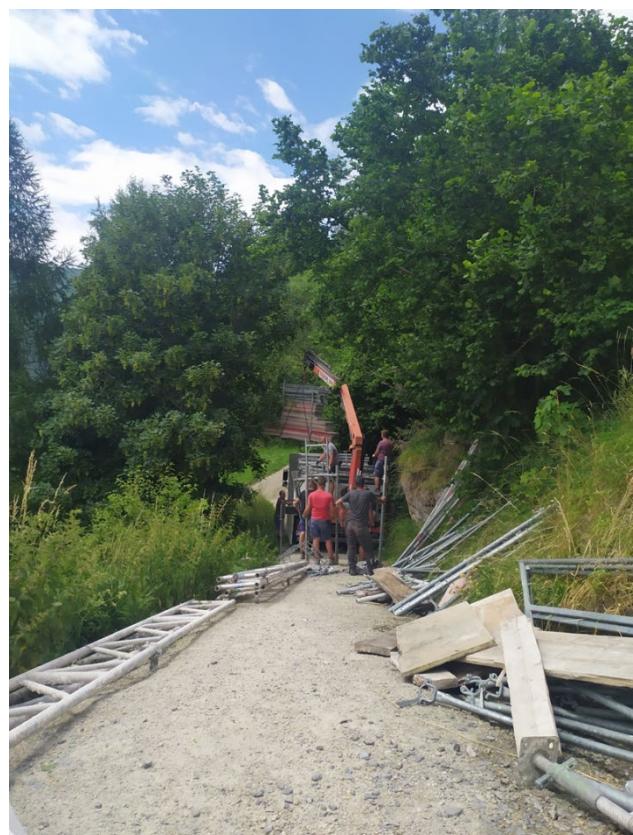
Fotos: Gerüstabbau (Juli 2025)

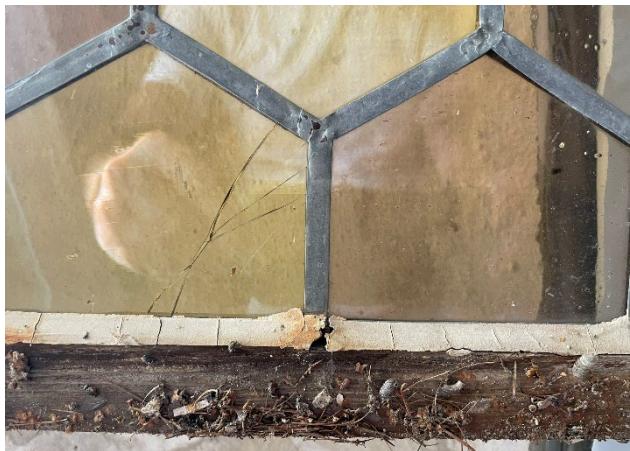
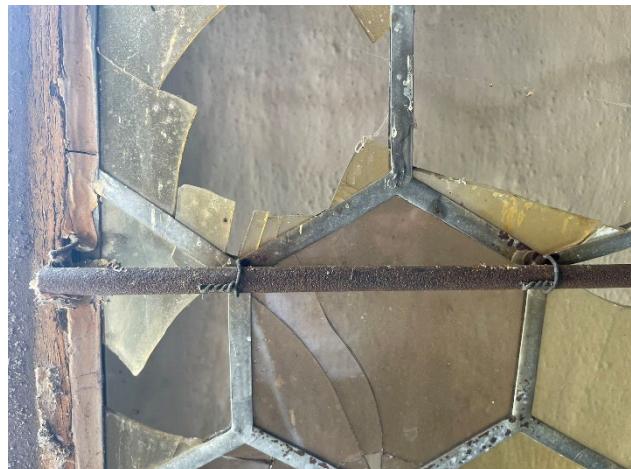
Fotos: Glassanierung Chor - Apsisfenster Ost > Detailaufnahmen Vorzustand

- Glassanierung Chor – Apsisfenster ostseitig (Bruchglas, Butzenscheiben von 1966)
 > neue Bleiverglasung (Bleiruten)
- Bleiabdeckungen der Architekturöffnungen
 > Fensterbrüstungen/Parapete Glockenstube und Apsisfenster
- Blitzschutzmontage am Turm
- Reparaturen des Kupferbleches an der Zwiebelhaube des Turmes
 > schließen der Einschusslöcher und Falzreparatur
- Reinigen der Holzelemente Anschluss Dachgesimse & Konservierung (färbige Leinölkonservierung)
- Restauratorische Begleitung aller Maßnahmen

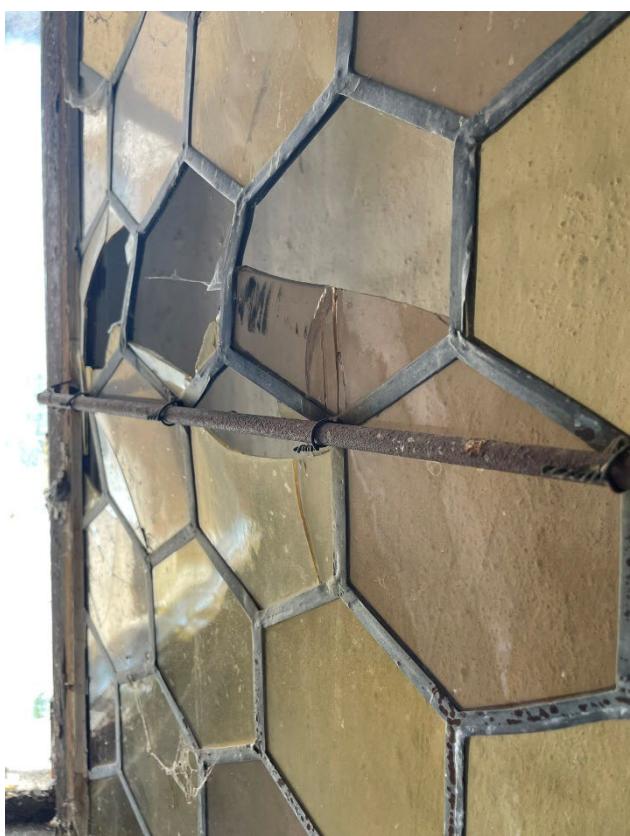
Foto: Detailaufnahme Vorzustand

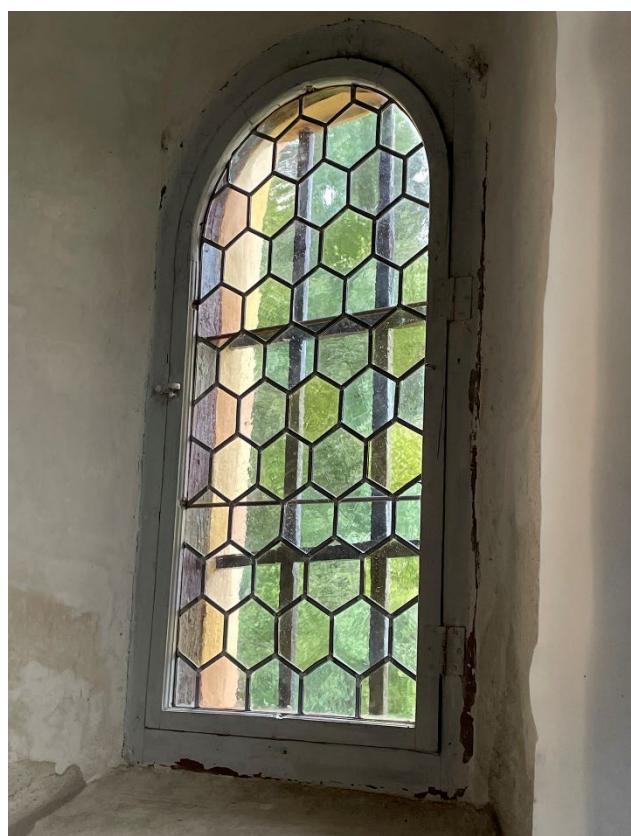
Foto: nach Sanierung

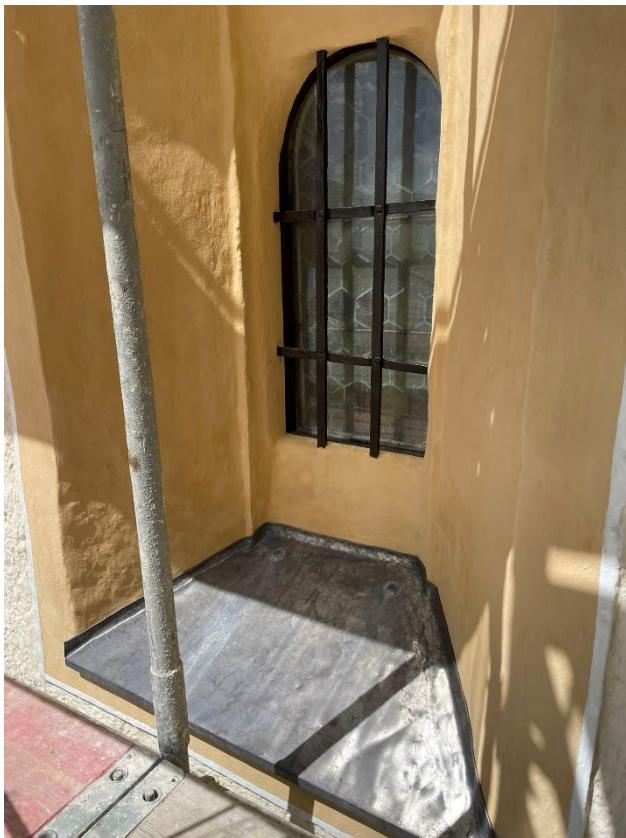
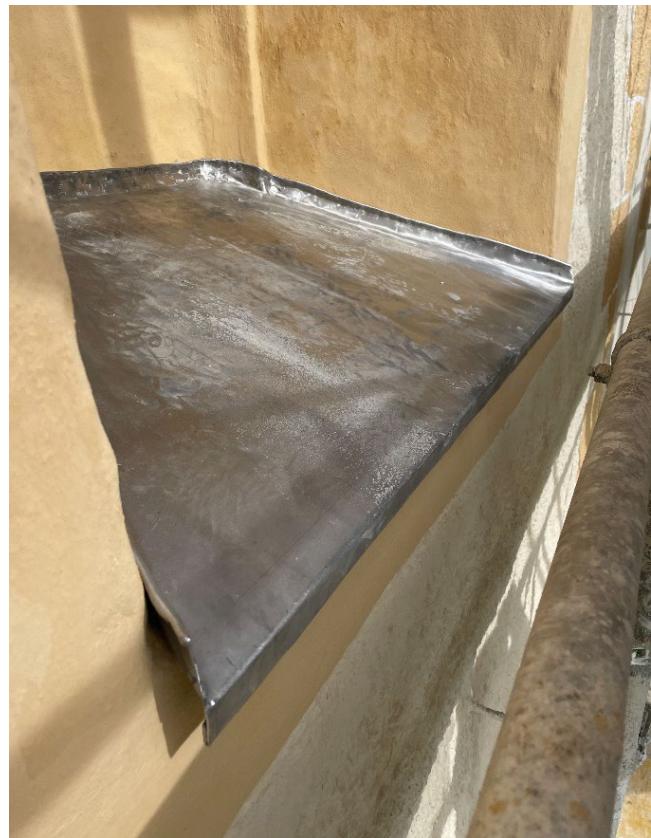
Fotos: Detailaufnahmen Bleiabdeckungen Fensterbrüstungen / Parabete Apsis Ost- und Südseitig

> neue Bleiabdeckungen an den Architekturöffnungen

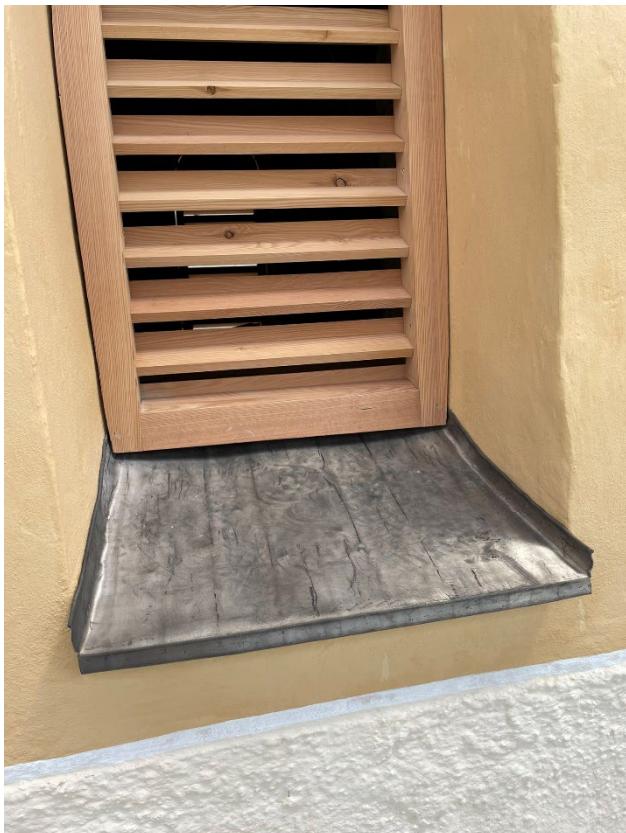
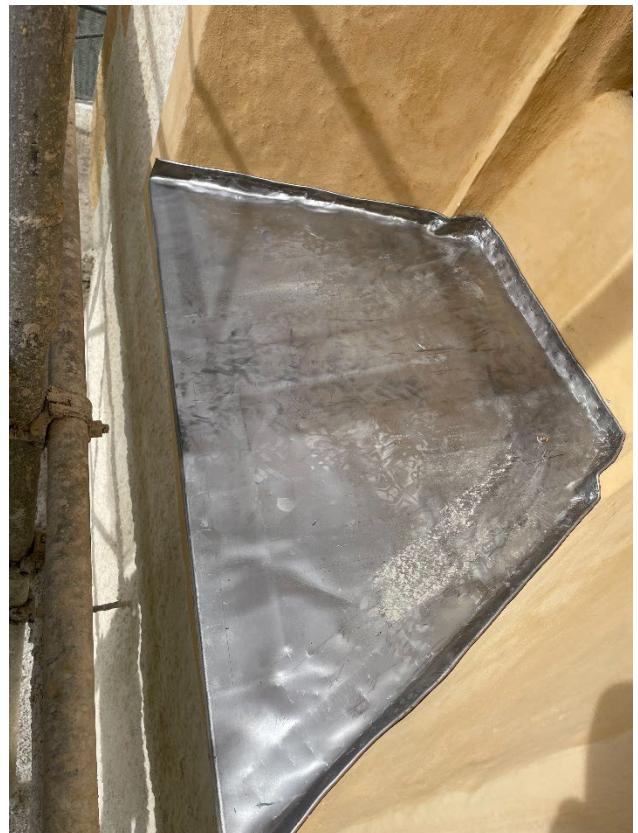
Fotos: Detailaufnahmen Bleiabdeckungen / Fenster Glockenstube

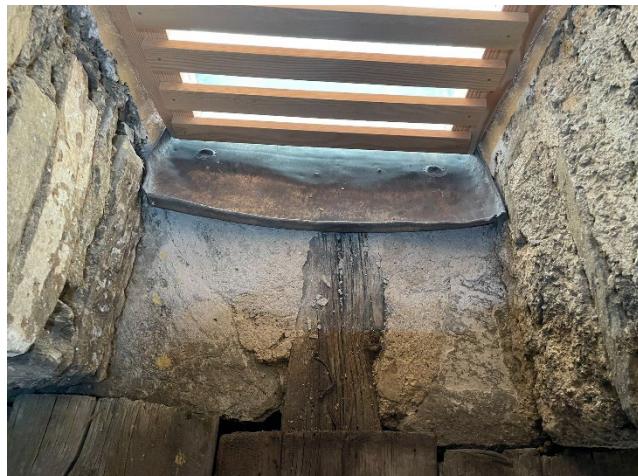
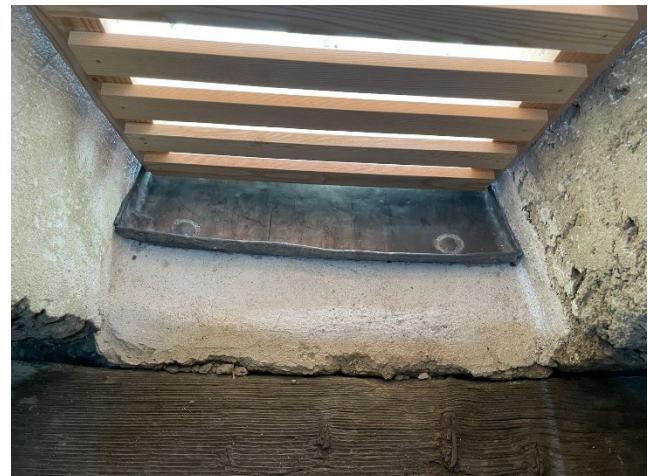
Foto: Detailaufnahme Architekturöffnung Glockenstube Innenlaibung

Bleiabdeckungen der Architekturöffnungen

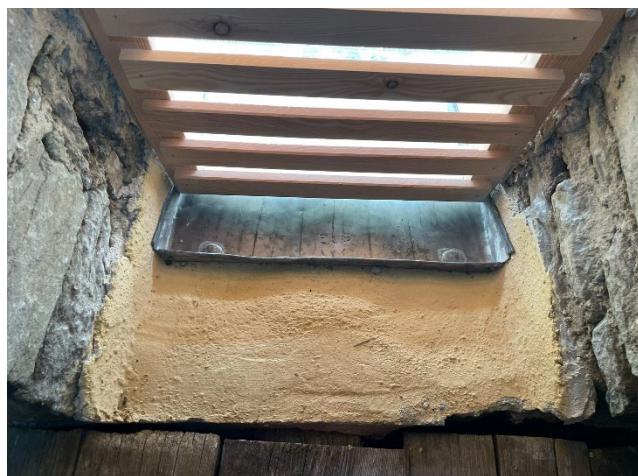
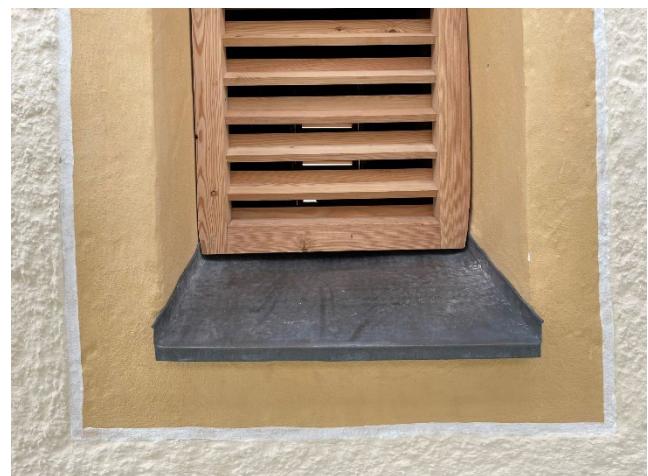
Fotos: Innen- & Außenansicht Glockenstube > Bleiabdeckungen Fensterbrüstungen

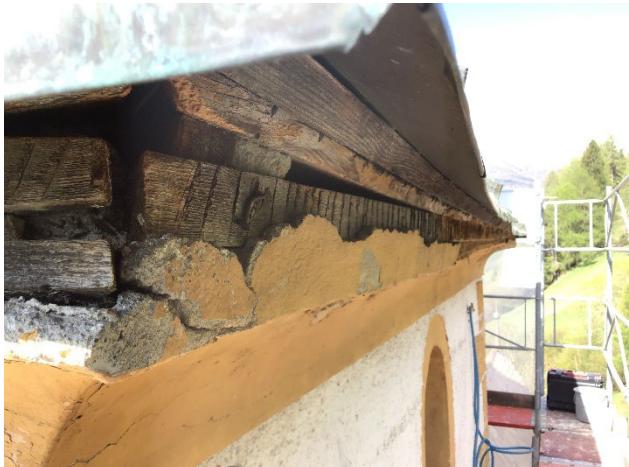
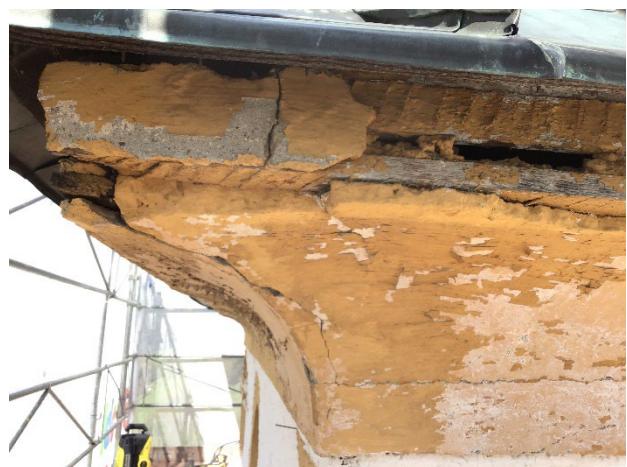
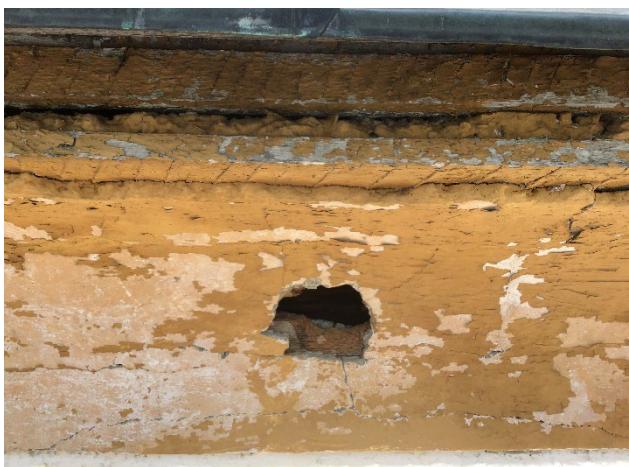
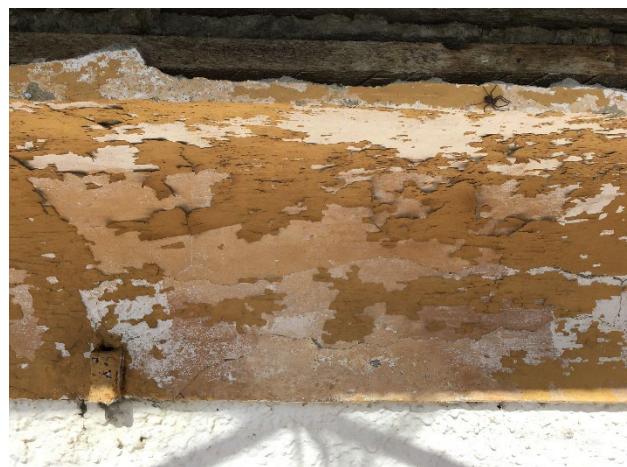
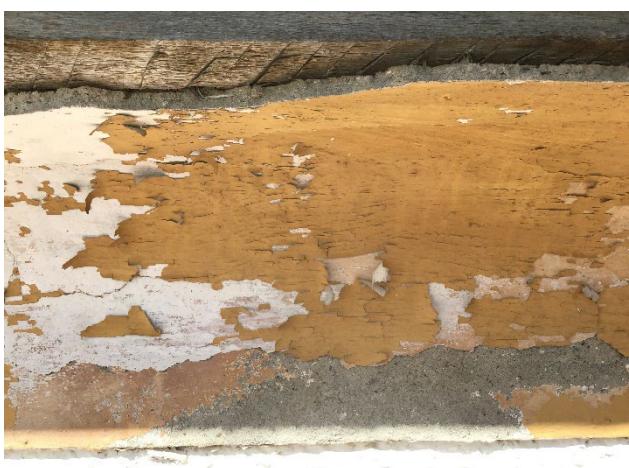
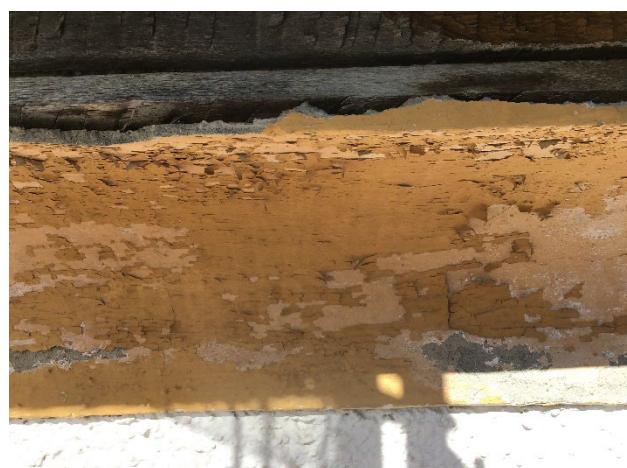
Dachgesimse Turm

Fotos: Detailaufnahmen Gesimse – Anschluss Dach / Vorzustand (Mai 2025)

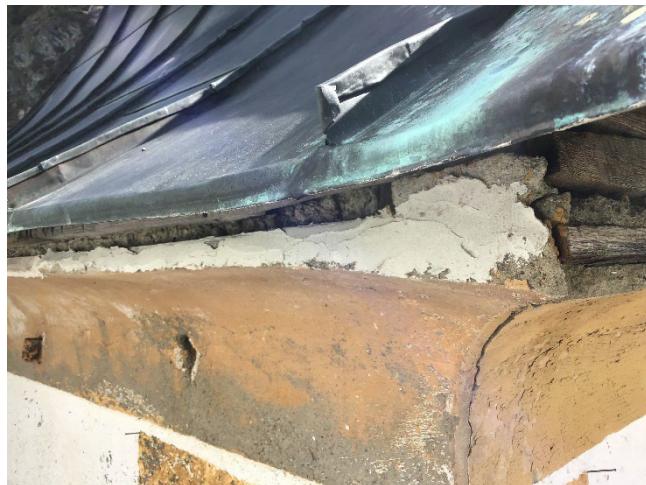
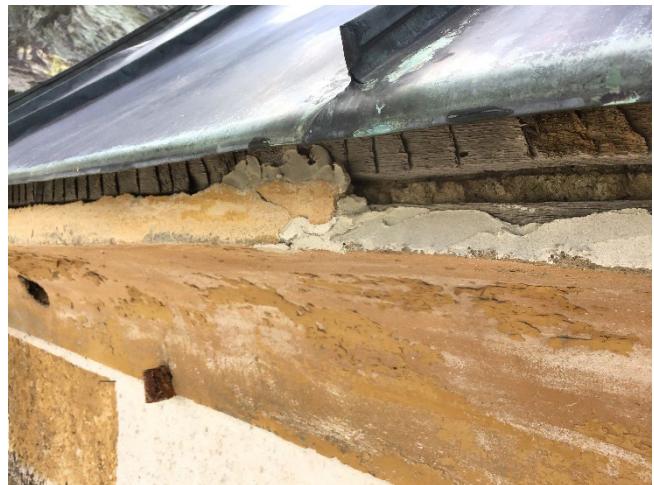
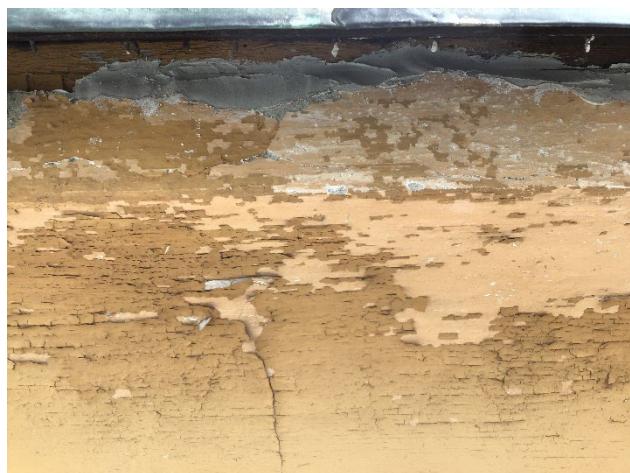
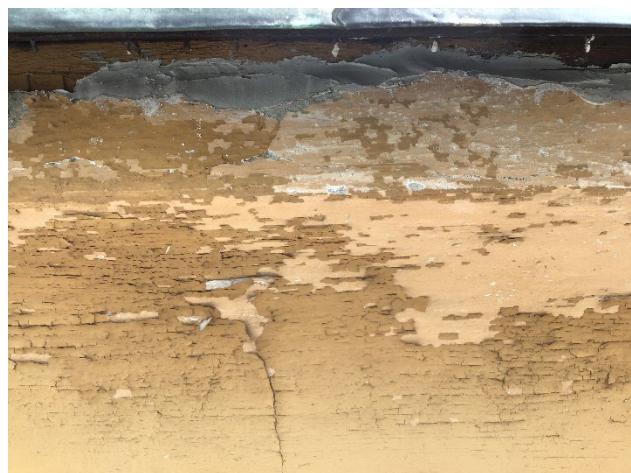
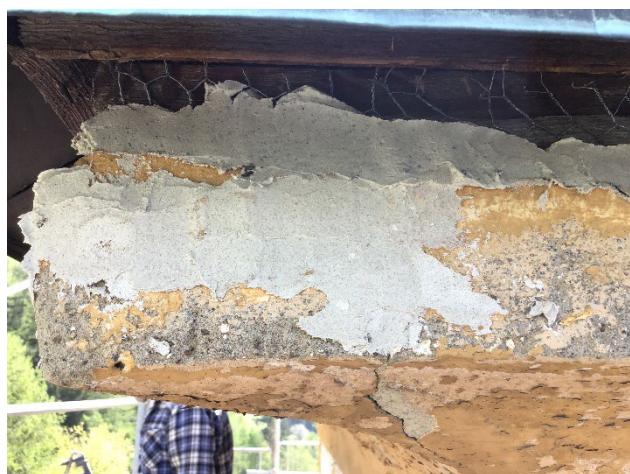
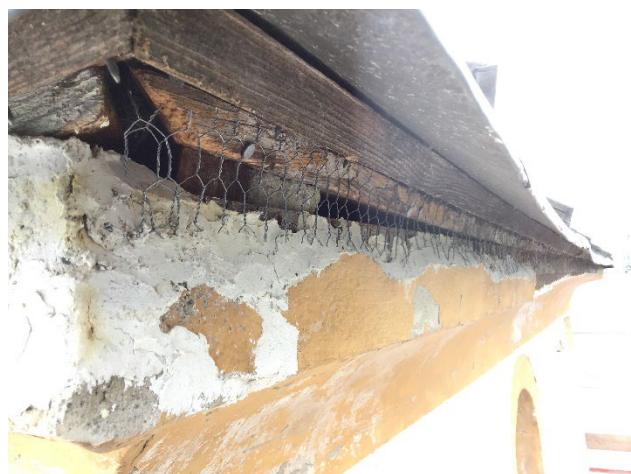
Dachgesimse Turm

Fotos: Detailaufnahmen > Putzsicherung / Verkleben Gesimse

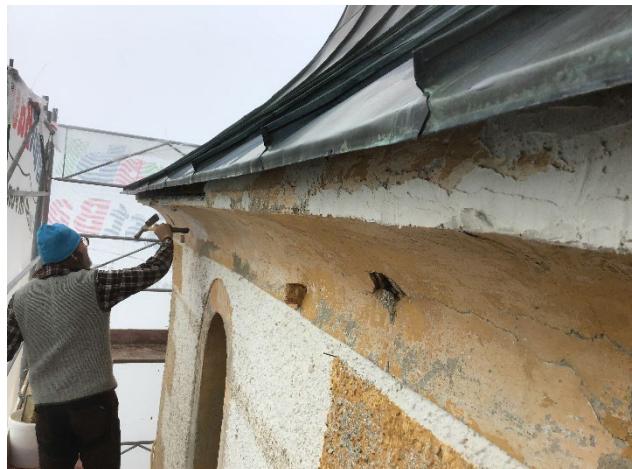
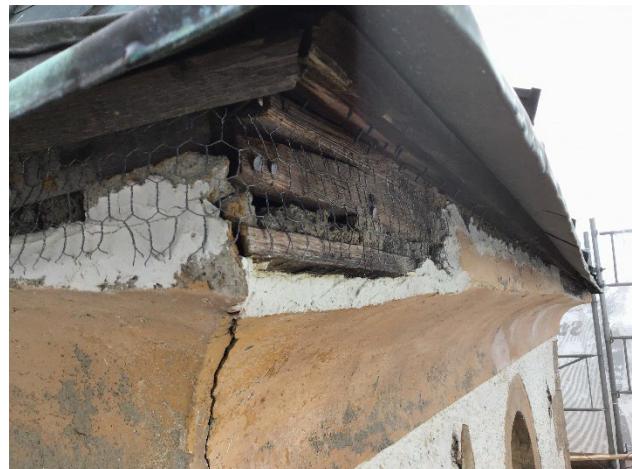
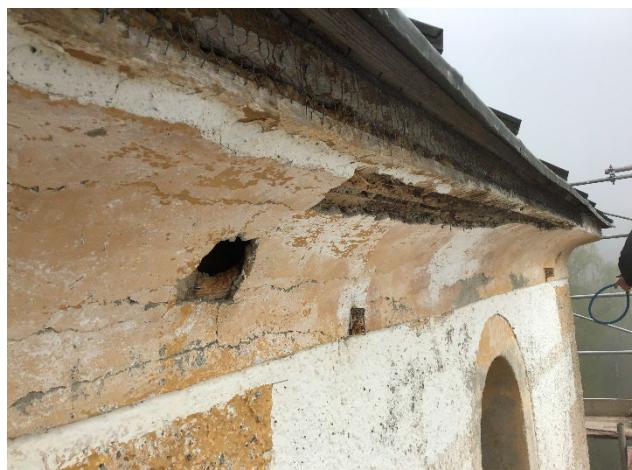
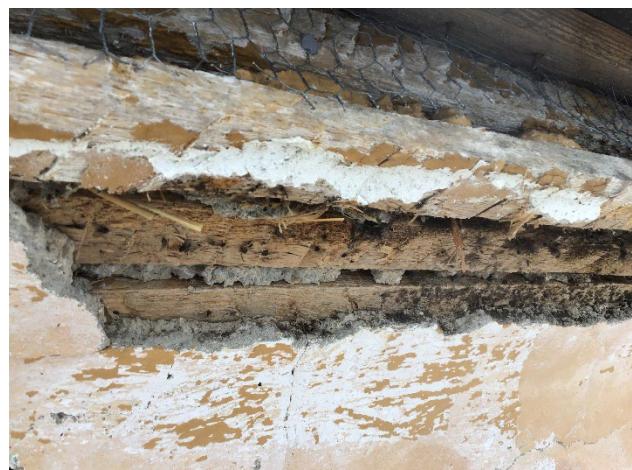
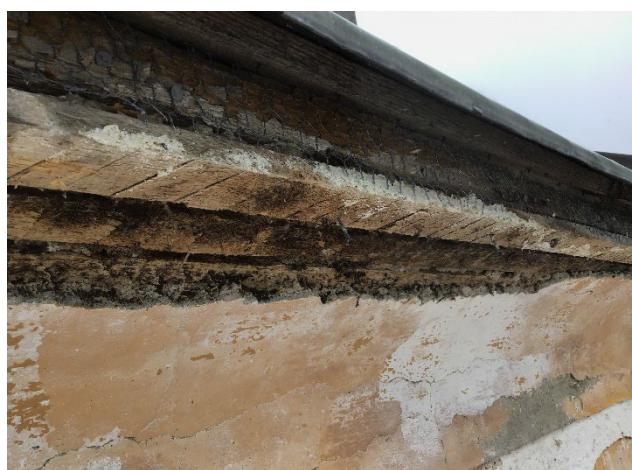
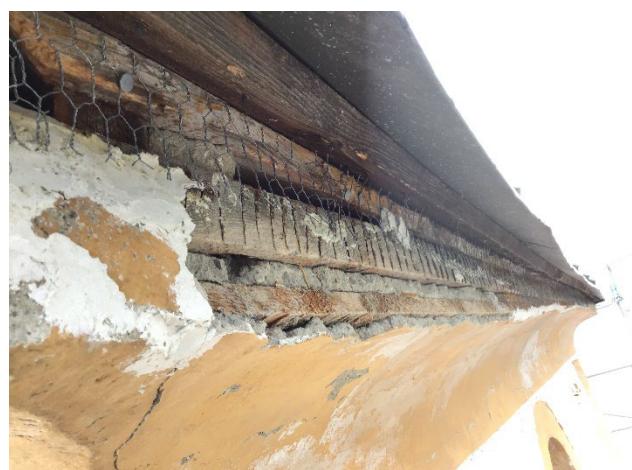
Dachgesimse Turm

Fotos: Detailaufnahmen > Putzsicherung / Verkleben Gesimse

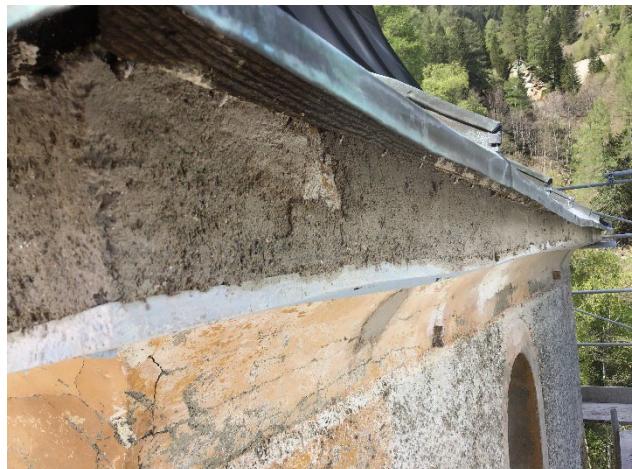
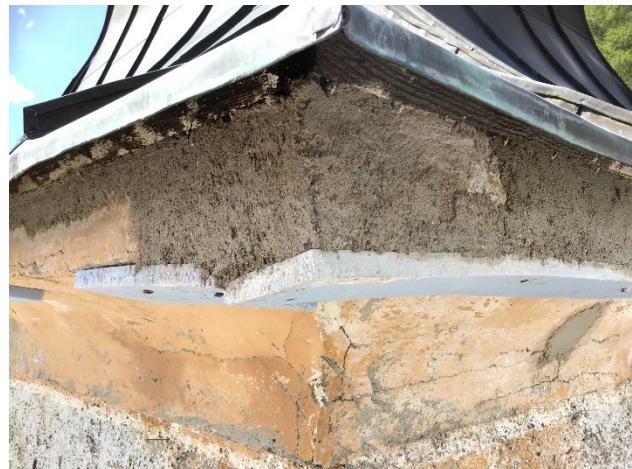
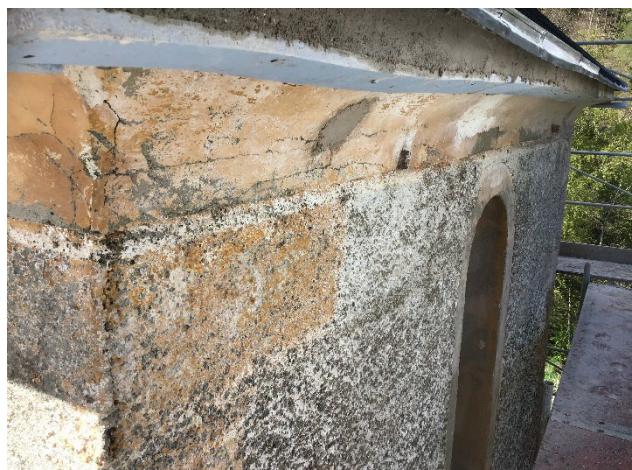
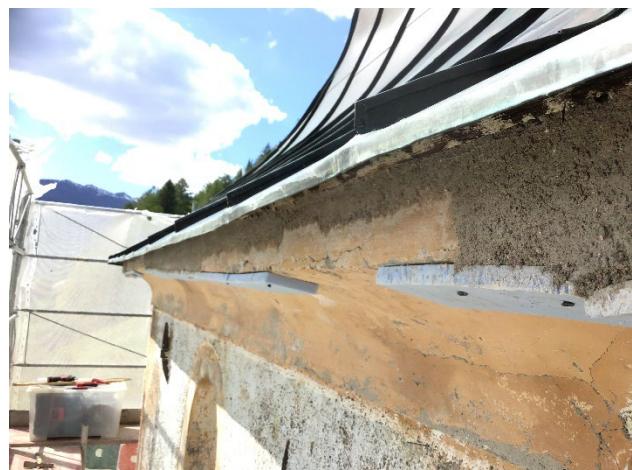
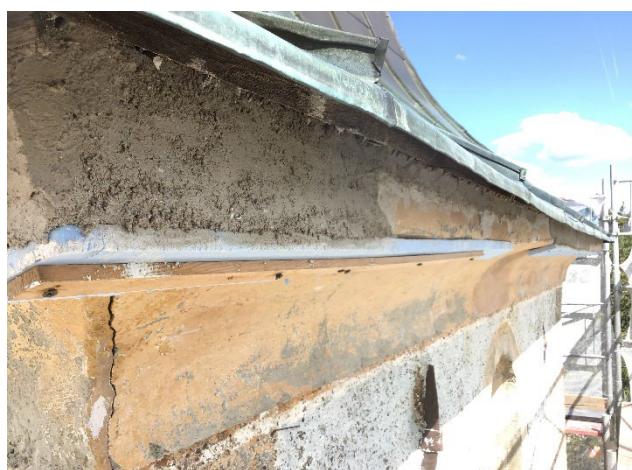
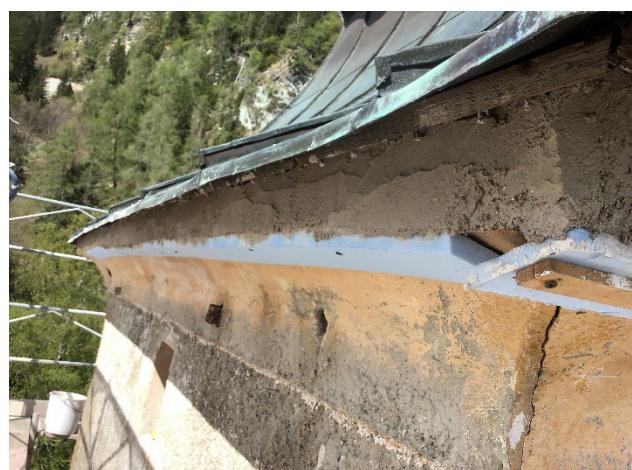
Dachgesimse Turm

Fotos: Detailaufnahmen

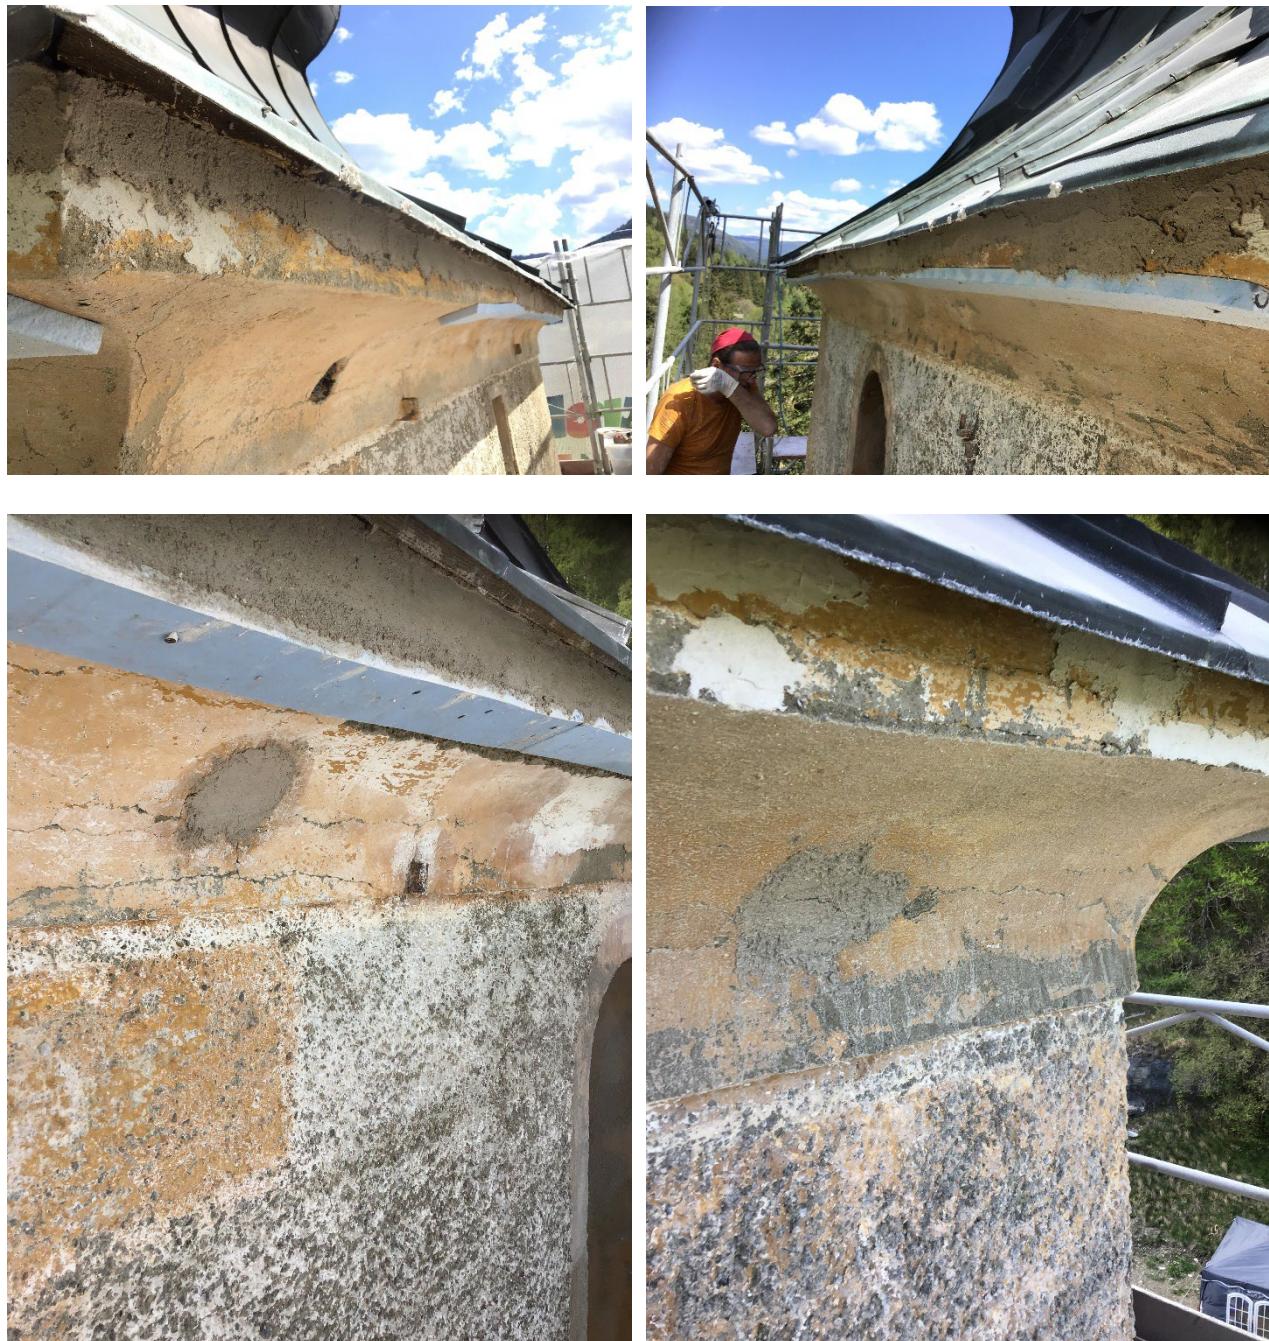
Dachgesimse Turm

Fotos: Detailaufnahmen

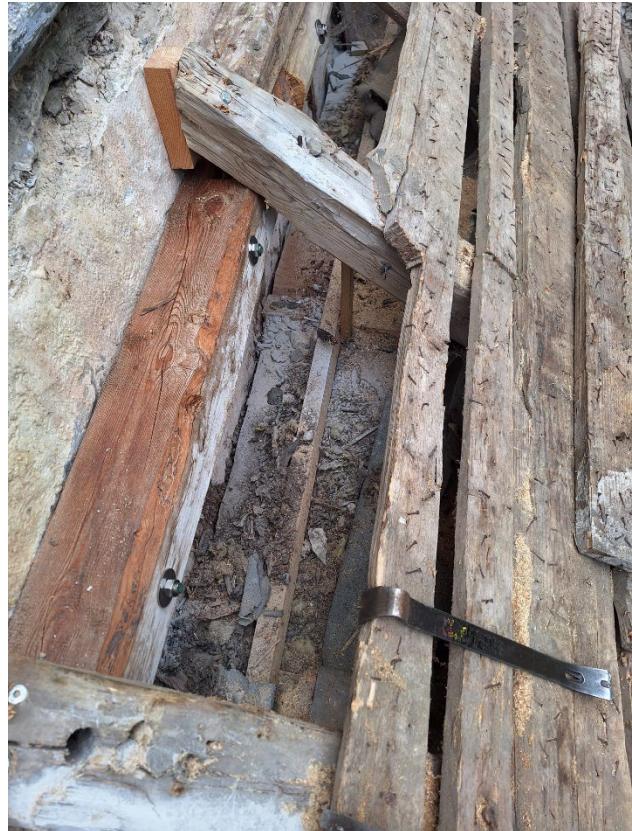
Sakristei: Abbruch Schindeldacheindeckung

Foto: Ausräumen der Verschmutzung

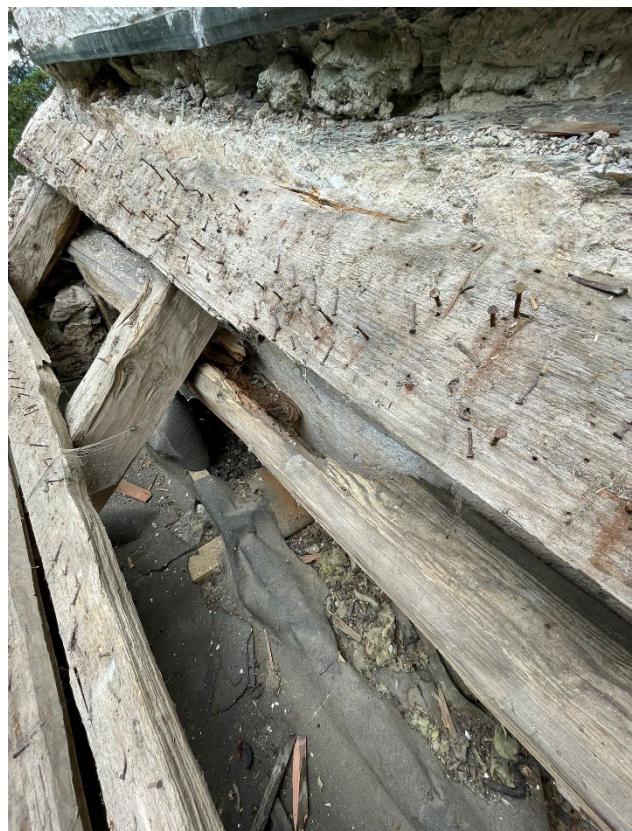
Fotos: Reparaturen - Auswechseln der querliegenden Balken / Wandanschluss zum Turm
> im Altholzbestand

- Dach der Sakristei: Abbruch der Schindeldacheindeckung
- Sakristei: Sporenaustausch am Wandanschluss Turm sowie Reparaturarbeiten
 > Angleichung des Bestandes
- Stabilisieren der Tragekonstruktion (Standsäulen)
- Schmutzreinigung im Hohlraum der Dachstuhlkonstruktion der Sakristei
- Sakristei: neue Lärchenschindeldacheindeckung
- Sakristei - Spenglerarbeiten: Anschlüsse und Hochzug (Blei) sowie Montage einer neuen Dachrinne samt Ablaufrohr (Kupfer)
- Turm: Montage von Dachrinnen nord- & westseitig & Montage eines Einlaufrohres westseitig (Kupfer)
- Lärchenschindelverkleidung an der Stützmauer Ecke Süd/Ost
- Restauratorische Begleitung aller Maßnahmen

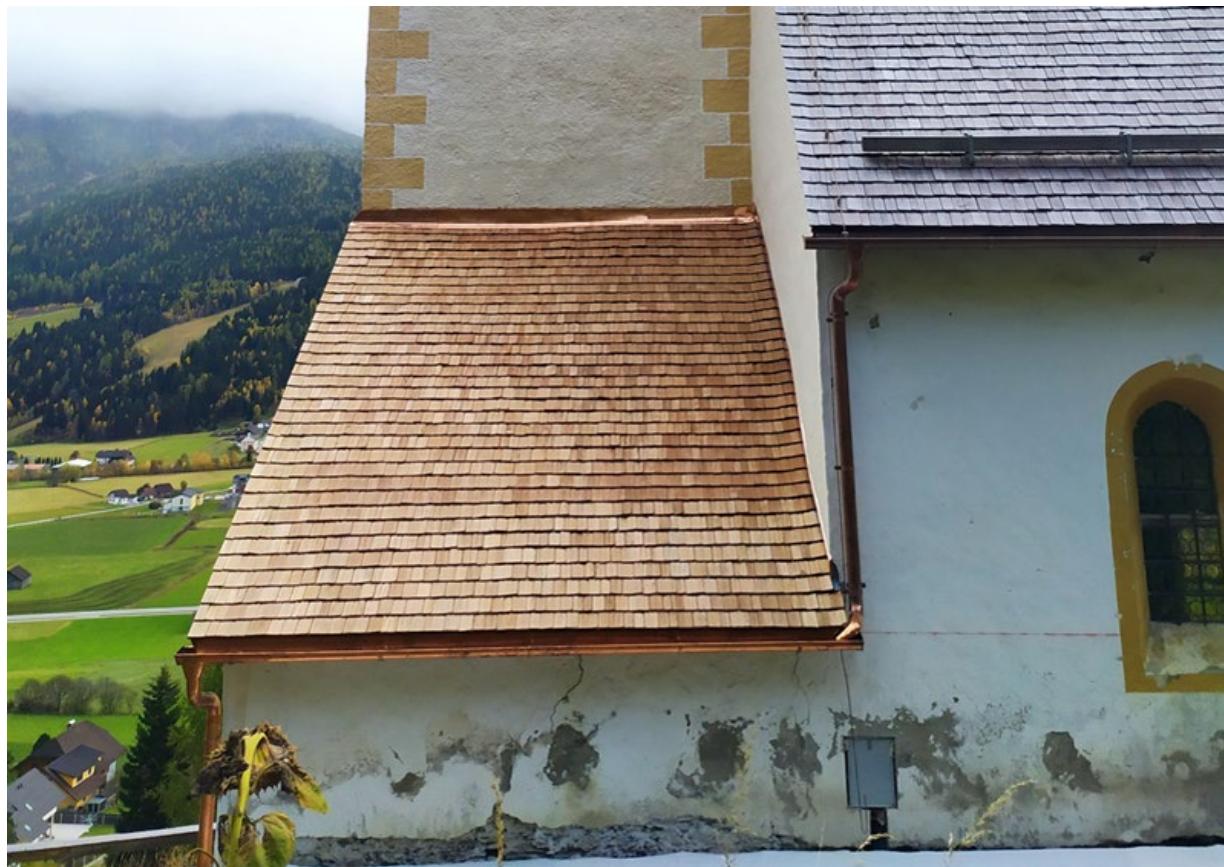
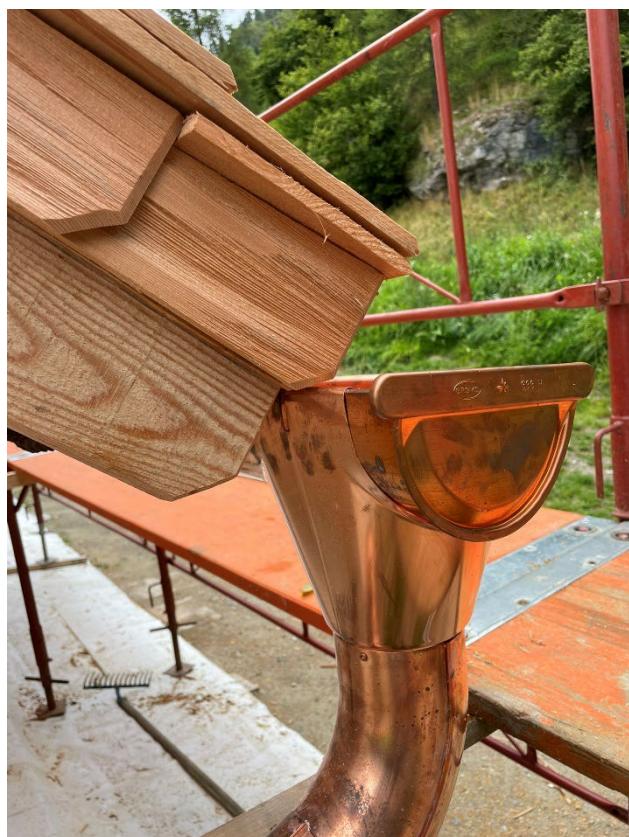
Sakristei: Schindeldachdeckung | Anschüsse und Hochzug & Montage einer Dachrinne mit Einlaufrohr

Fotos: nach Fertigstellung
