Filialkirche St. Ägidius | St. Michael im Lungau, Land Salzburg

DOKUMENTATION über BAULICHE und KONSERVATORISCHE MASSNAHMEN

2. BAUETAPPE - SANIERUNGSMASSNAHMEN 2025

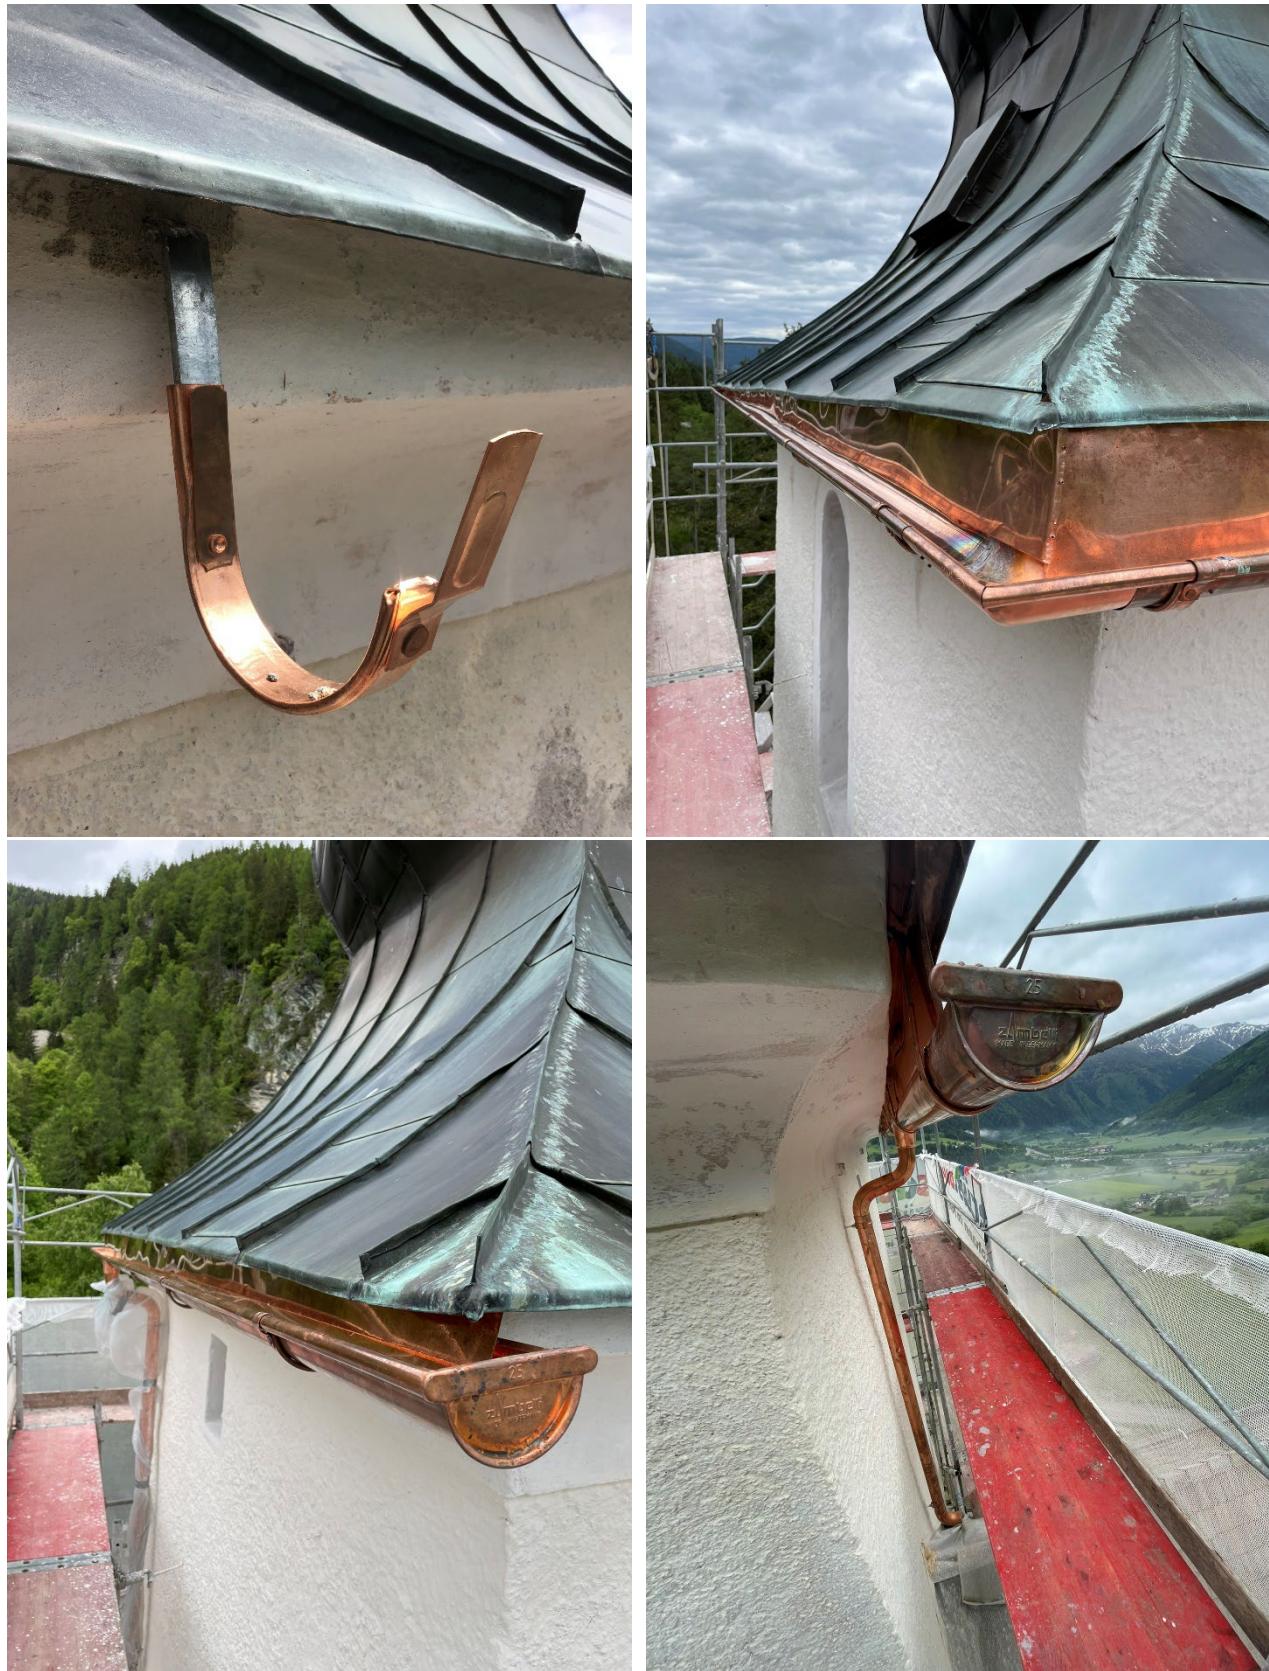
Turm: Montage von Dachrinnen nord- & westseitig & Montage eines Ablaufrohres westseitig

Fotos: Detailaufnahmen Dachrinnen & Ablaufrohr > nach Fertigstellung

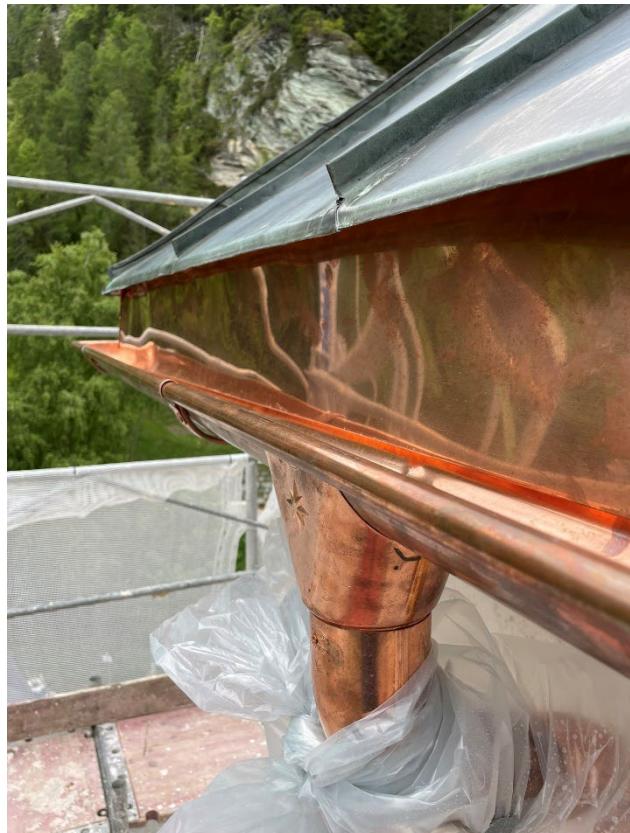
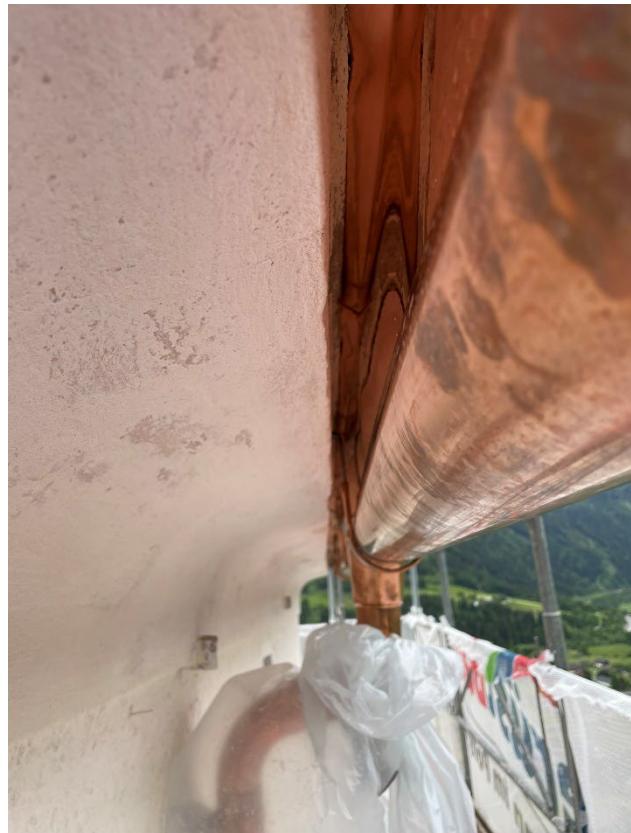
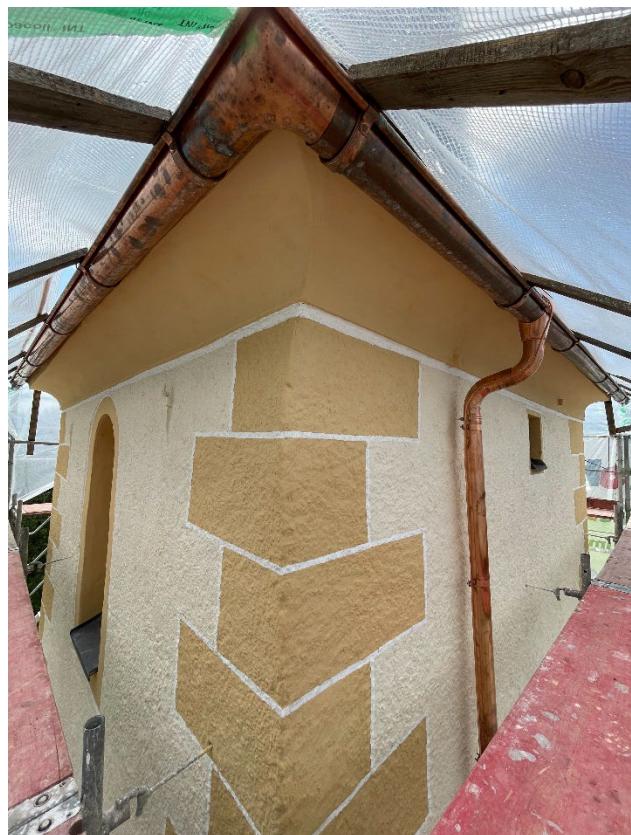
Fotos: Detailaufnahmen Dachrinnen & Ablaufröhr > nach Fertigstellung

Turm: Montage von Dachrinnen nord- & westseitig & Montage eines Ablaufrohres westseitig

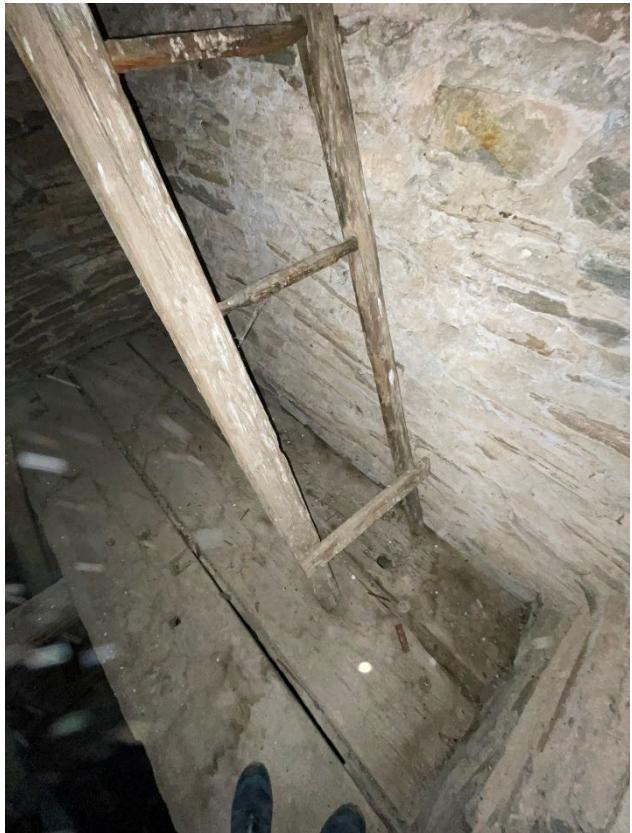
Foto: Vorzustand Steigleiter

Reparaturarbeiten an den historischen Steigleitern & Montage | Geschossbretterboden

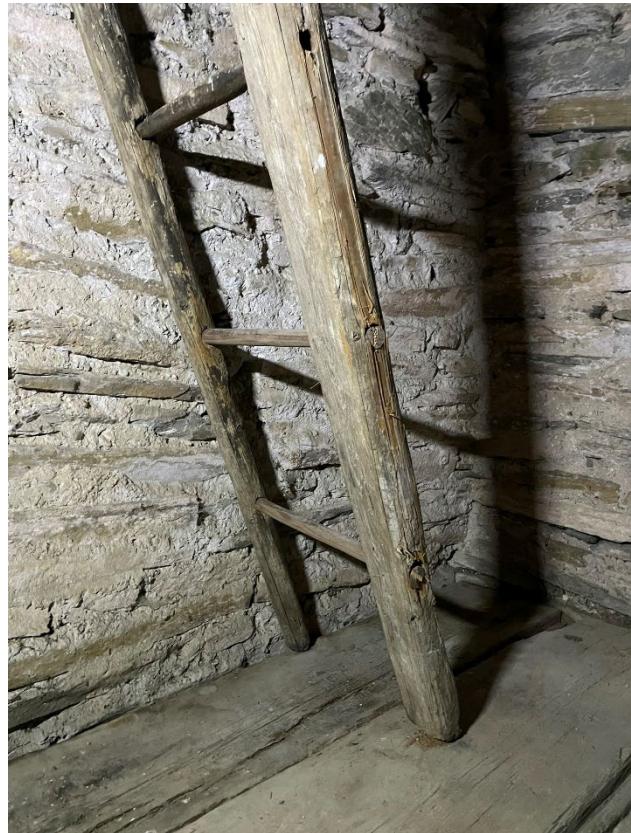
Foto: nach Reparaturarbeiten / Ergänzungen

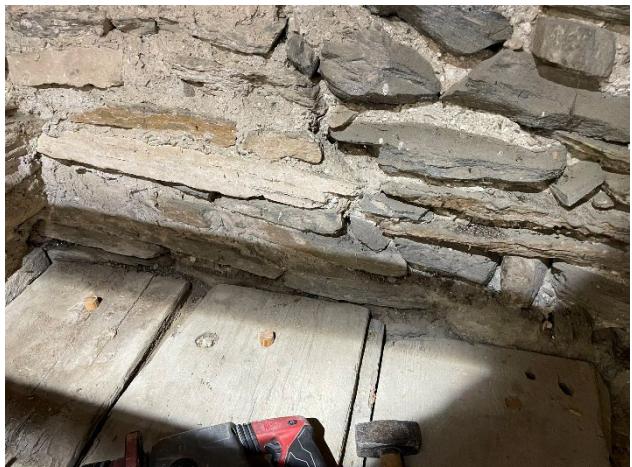
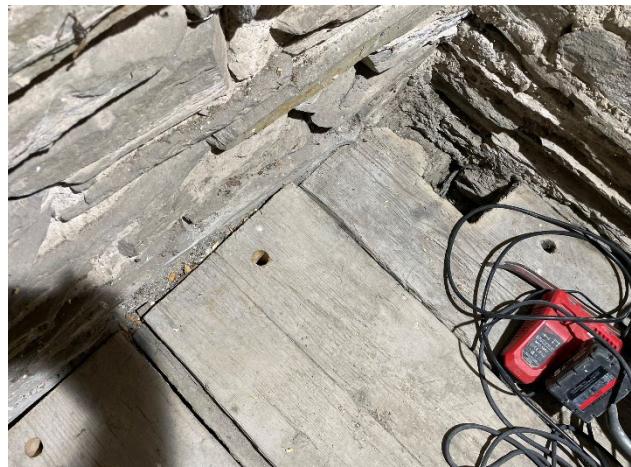
Fotos: Ergänzungen fehlende Holznägel (Lärchenholz) an Geschossbretterboden

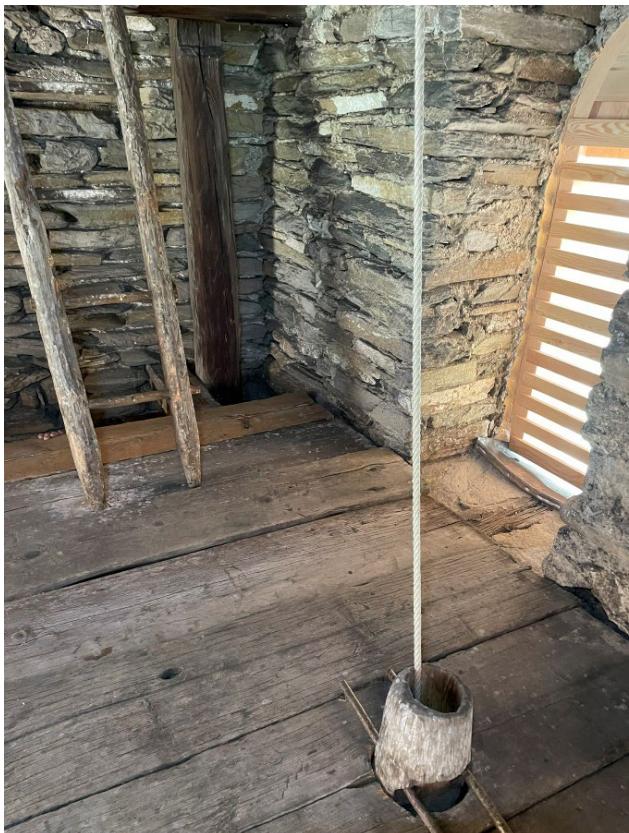
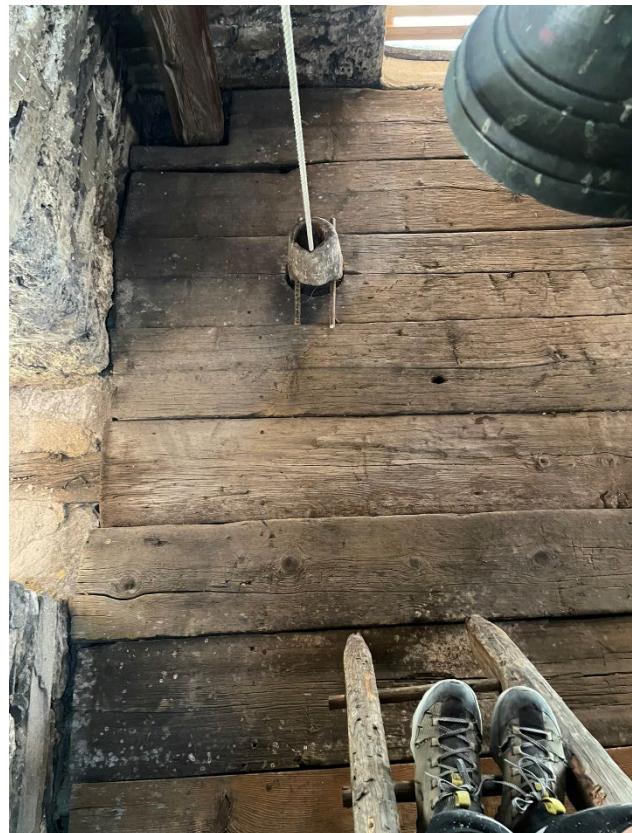
Fotos: Geschossbretterboden Glockenstube > nach Fertigstellung
> gereinigter Fußboden und Ergänzung

Glockenstube > Reparaturarbeiten & Ergänzungen Geschossbretterboden

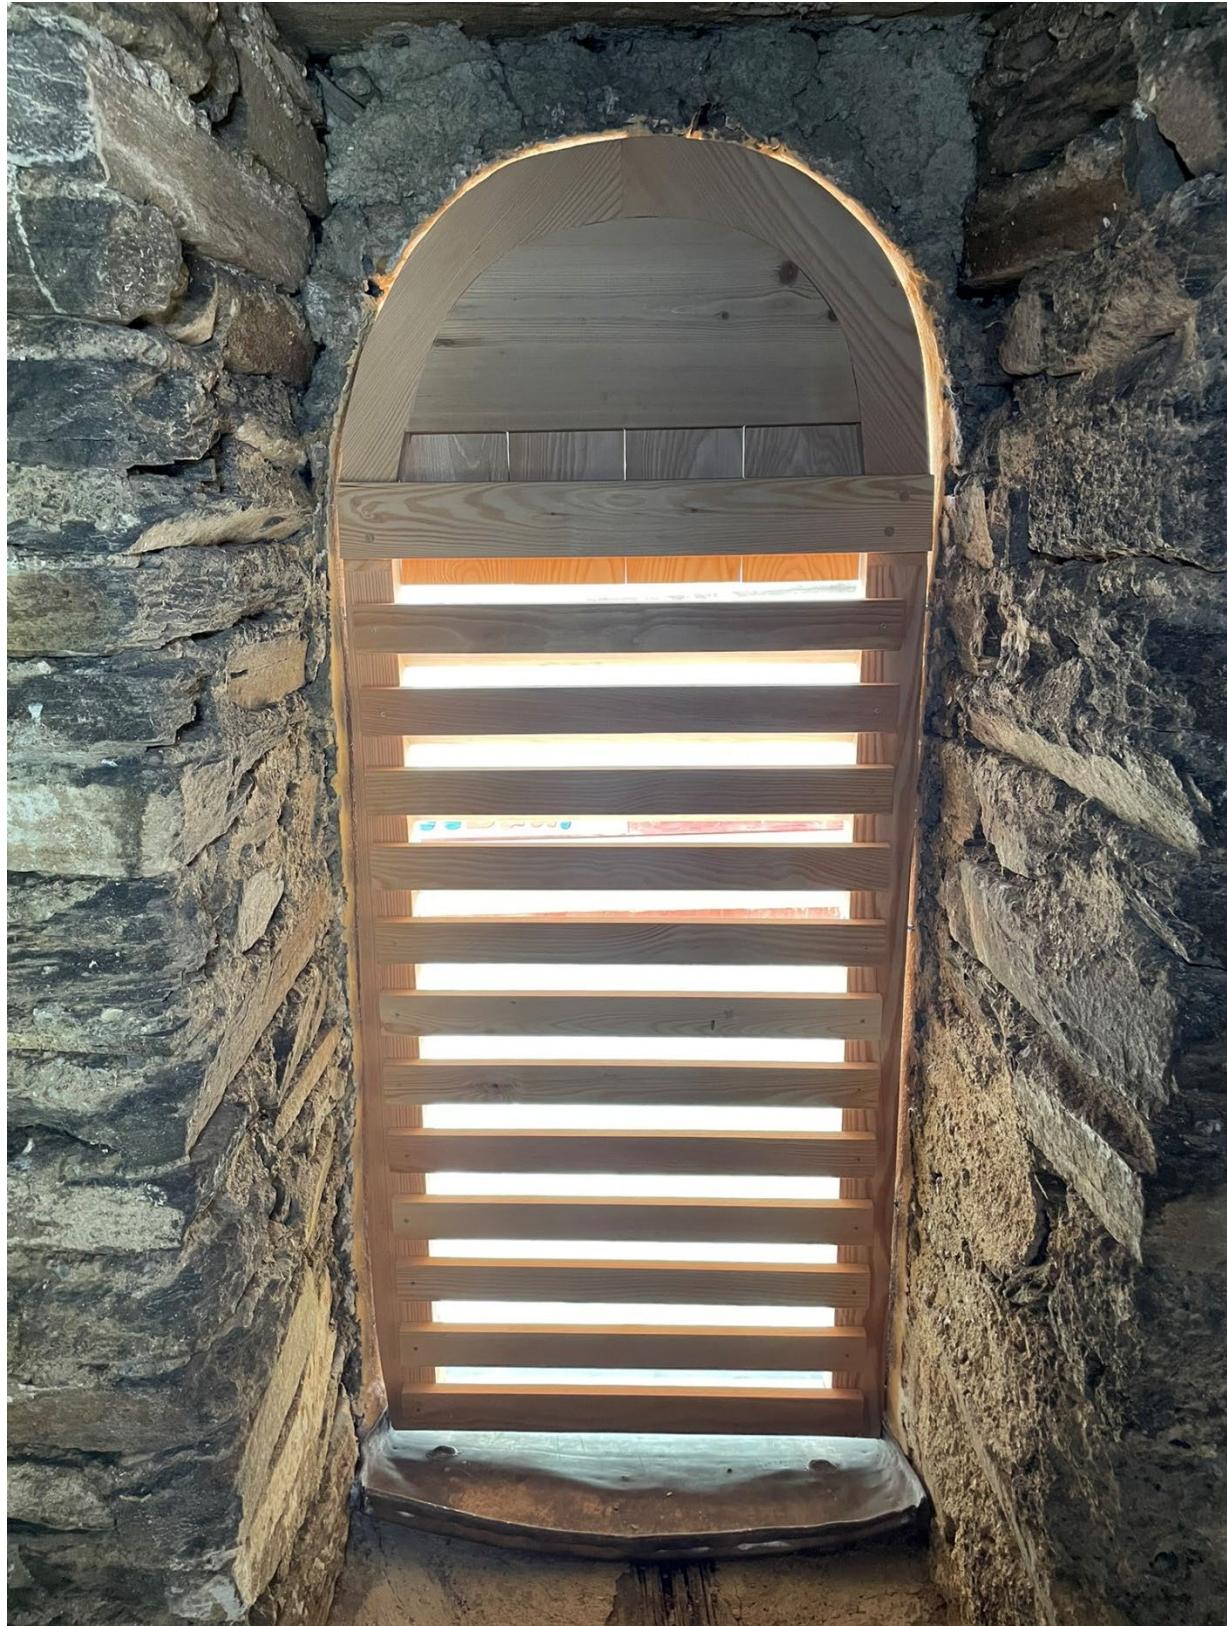
Foto: Glockenstube > Innenansicht

Glockenstube – Einbau von Schallläden bei den Fenstern der Glockenstube
> Lamellenfenster aus Lärchenholz (Neuanfertigung von 3 Stk.)

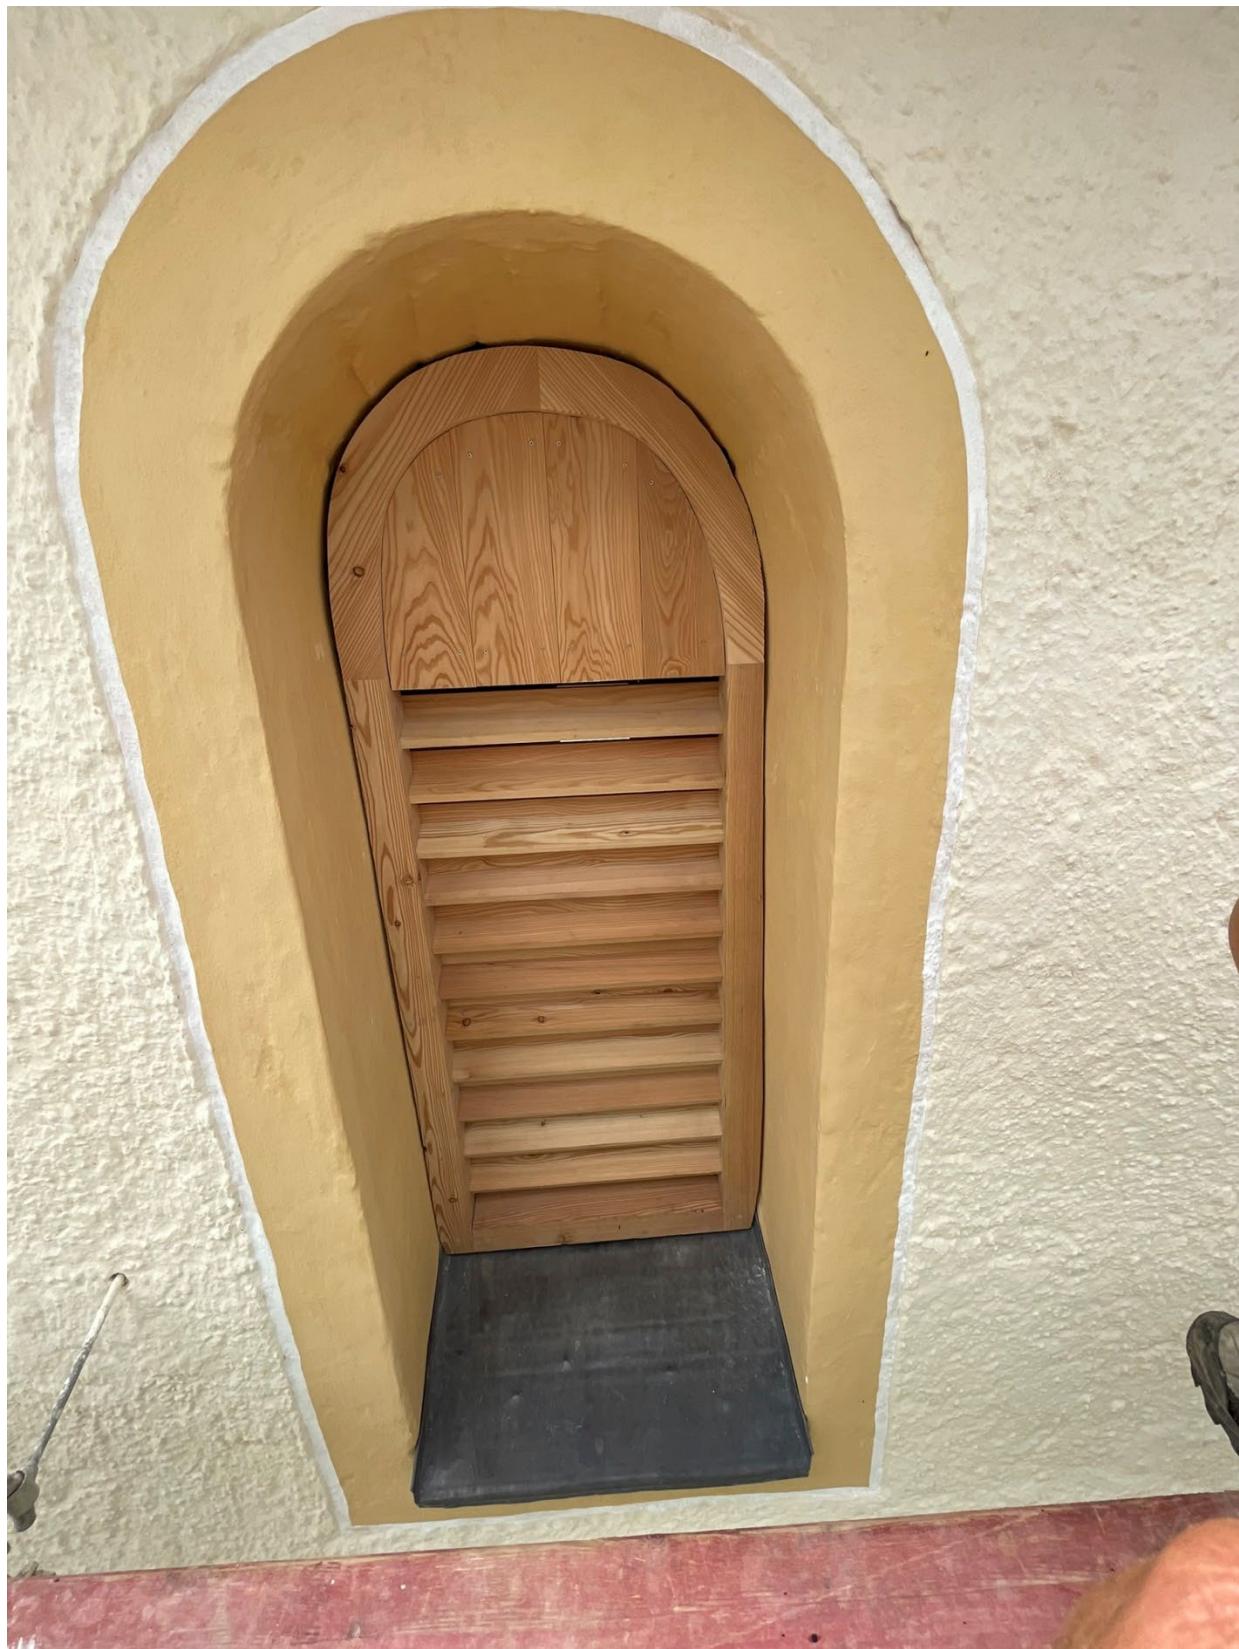
Foto: Glockenstube > Außenansicht
