Filialkirche St. Ägidius | St. Michael im Lungau, Land Salzburg

DOKUMENTATION über BAULICHE und KONSERVATORISCHE MASSNAHMEN

1. BAUETAPPE - SANIERUNGSMASSNAHMEN 2024

Filialkirche St. Ägidius
Ortsteil Höf | 5582 St. Michael im Lungau

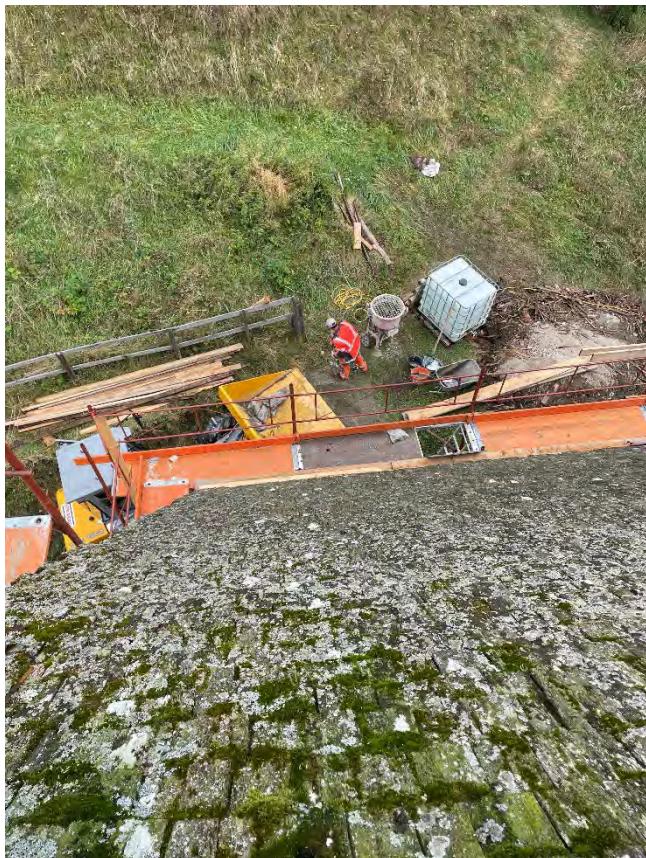
Vorzustand während der Abbrucharbeiten der Dachdeckung (September 2024)

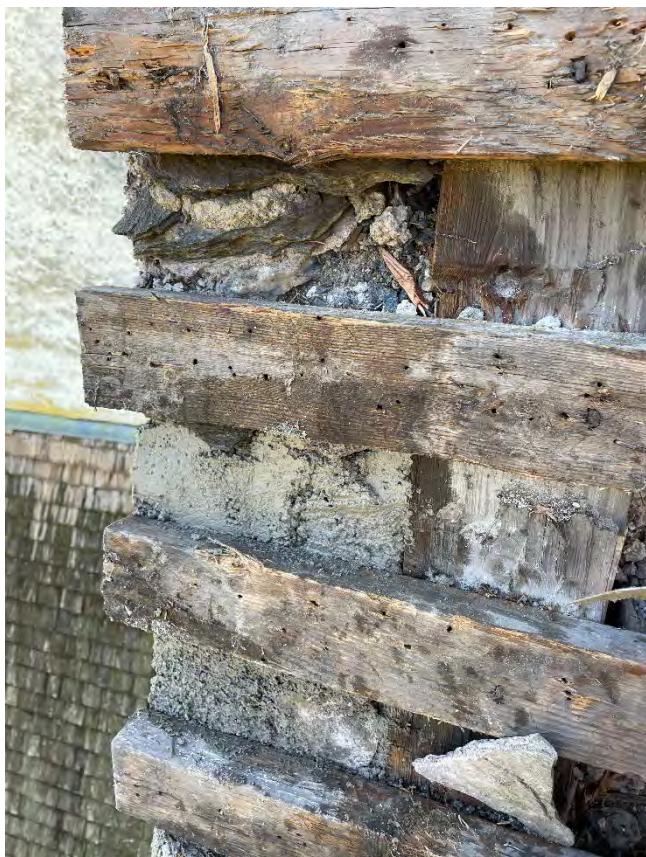
Fehlende Giebelvermauerungen sowie Putzmörtelausbrüche

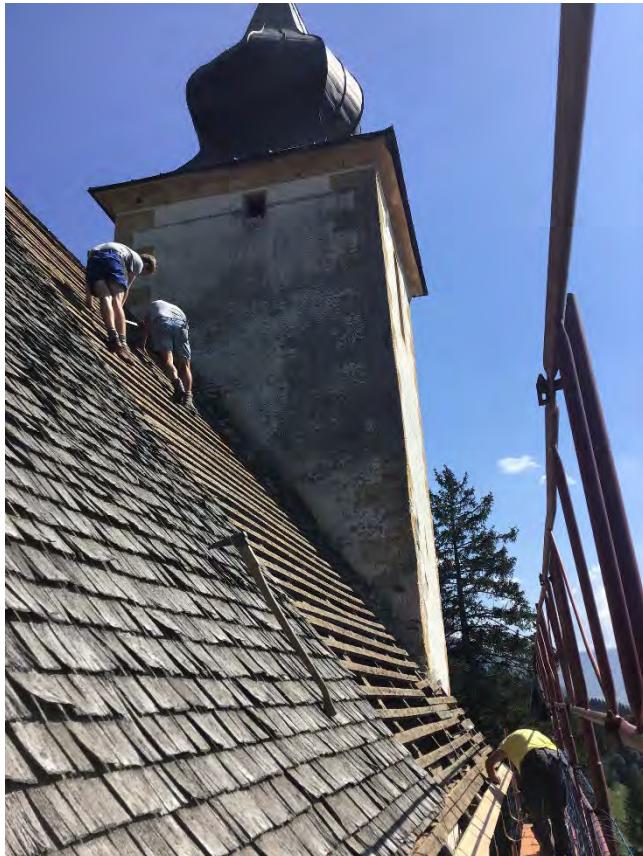
Abbruch des alten Schindeldaches > die Holzlattung besteht seit 1886

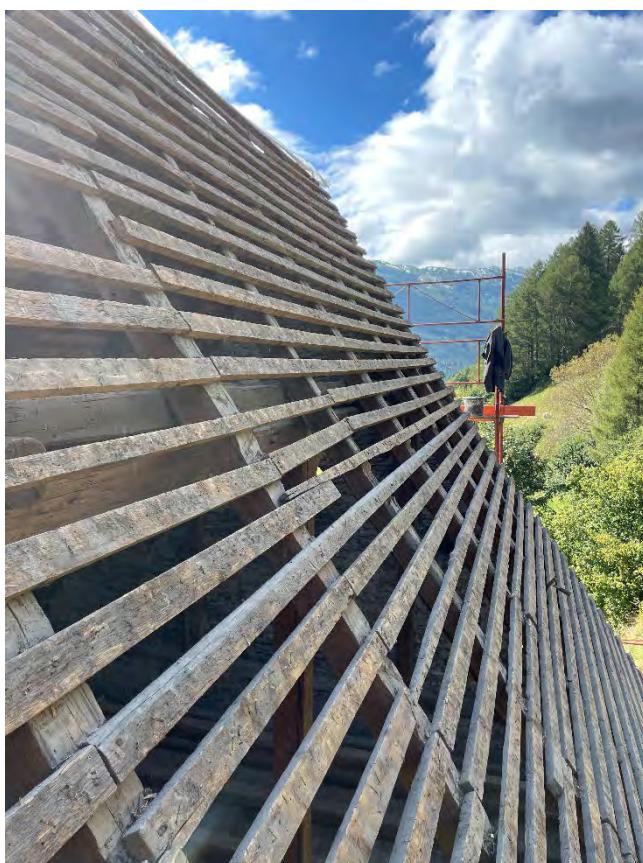
Dachlatten: Fichtenholz, 6,5 x 4 cm variabel

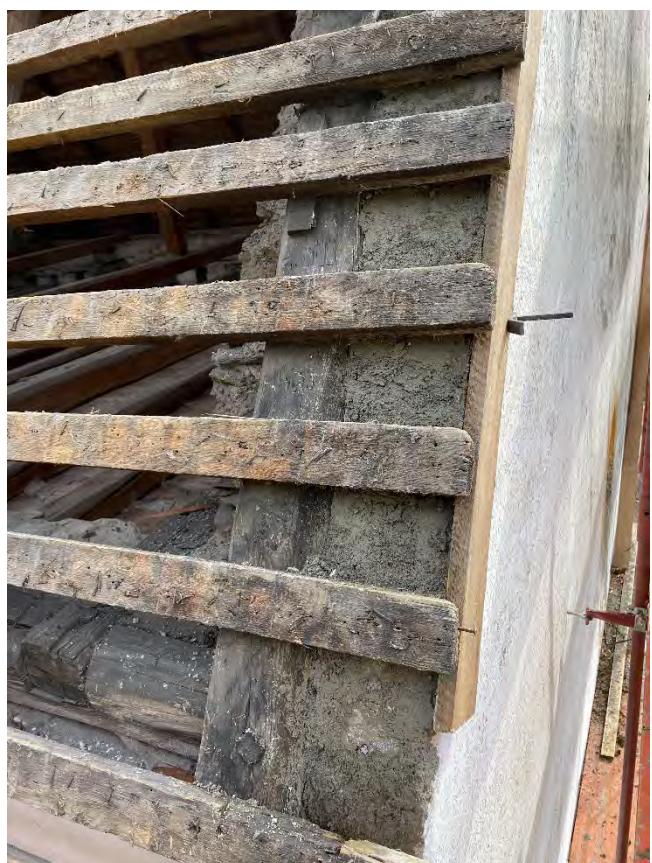
Dachlatten: 1886, Gattersäge
> mit Putzmörtelreparaturen an der Giebelmauer

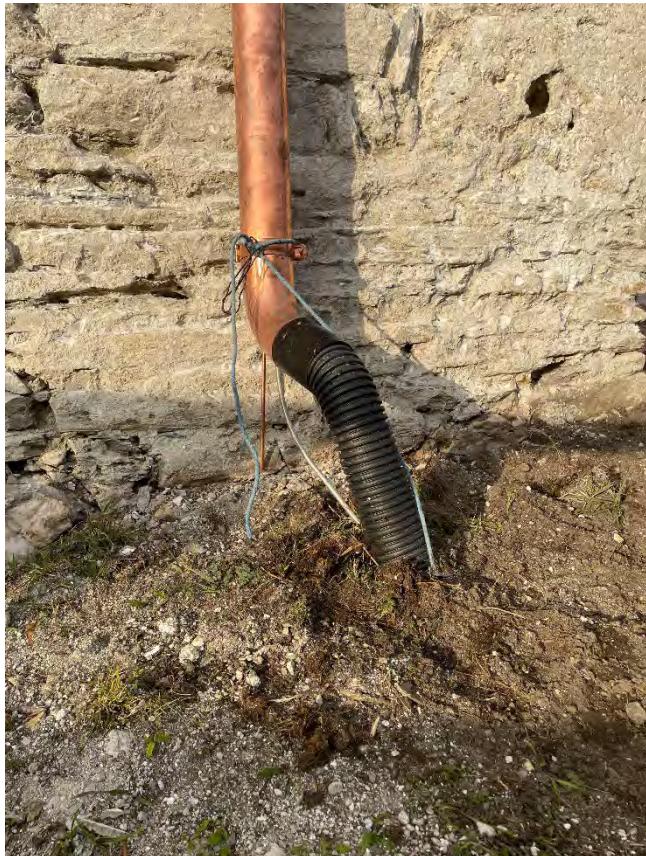
Dachrinne und Regenwasserfallrohr
Nordseite / Ecke Sakristei

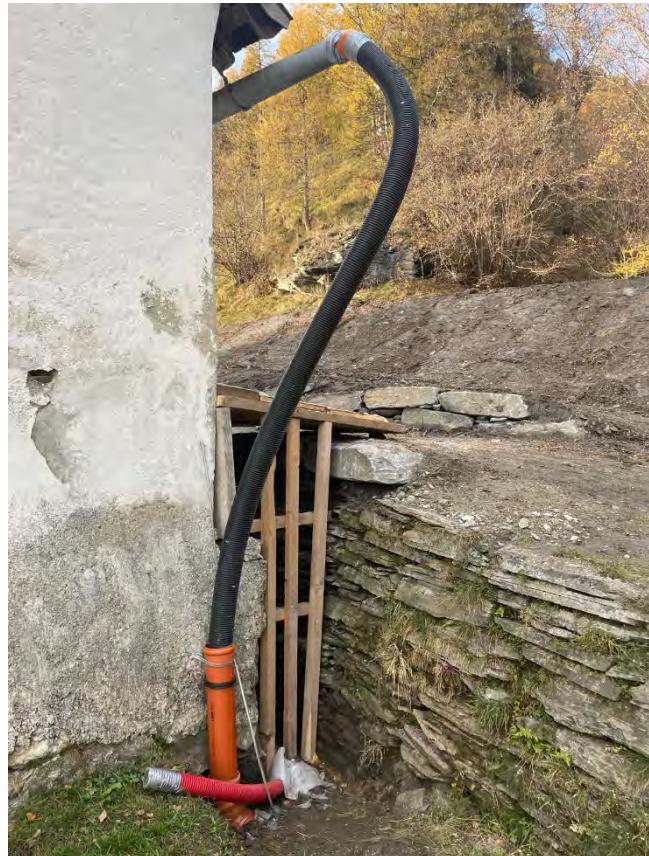
Provisorische Verrohrung im Erdreich
Südseite

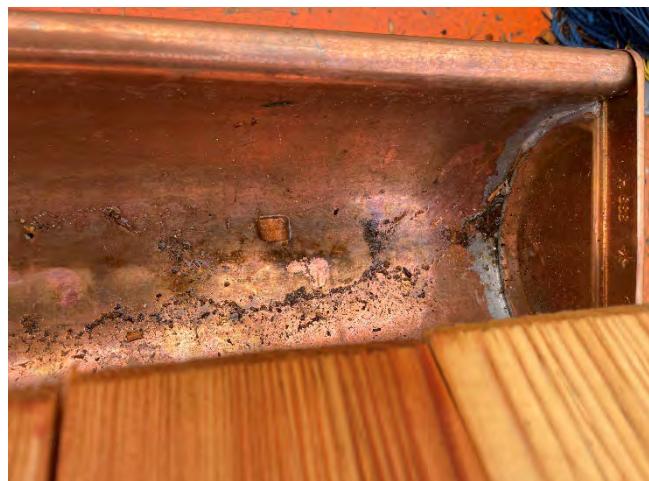
Einlaufrohr mit Verlötung

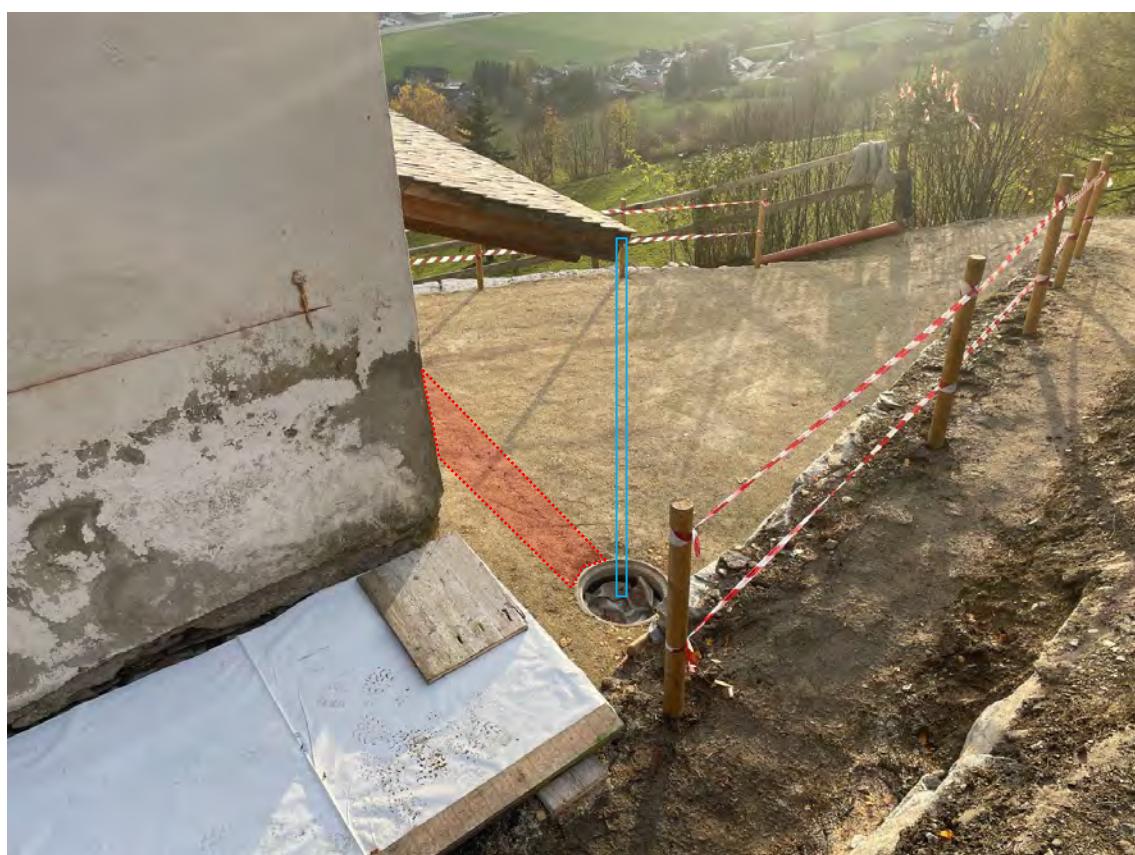
Eingangsbereich West: vorbereiteter Einlaufschacht für das Oberflächenwassers vom Pultdach mit Anschlussverrohrung der Drainagerohre (nord- & westseitig)

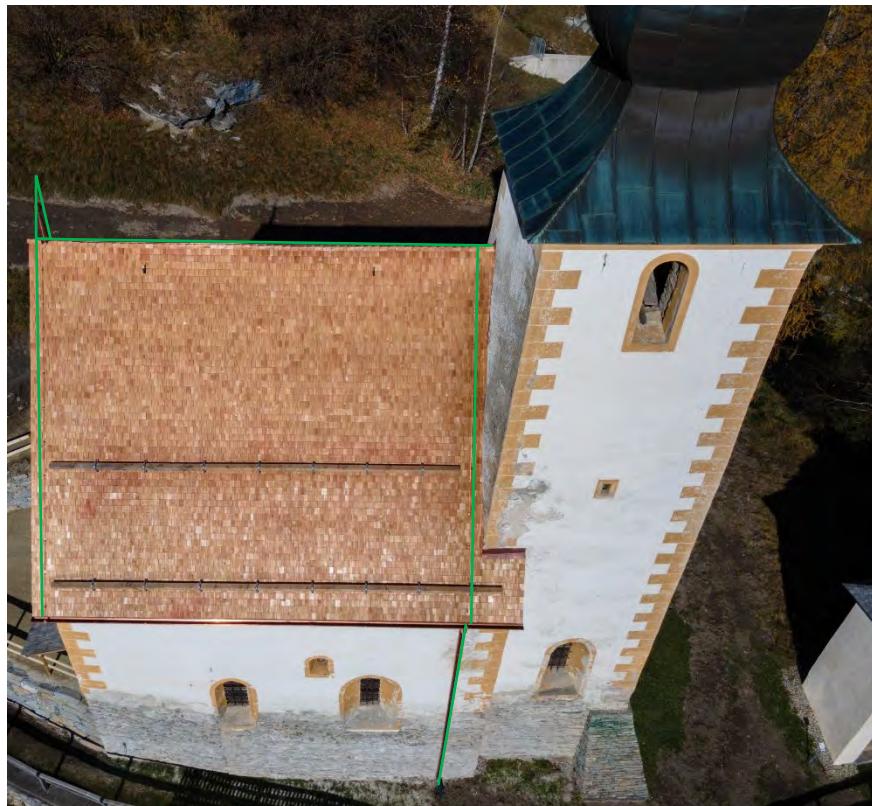
Blitzschutzmaßnahmen Südansicht

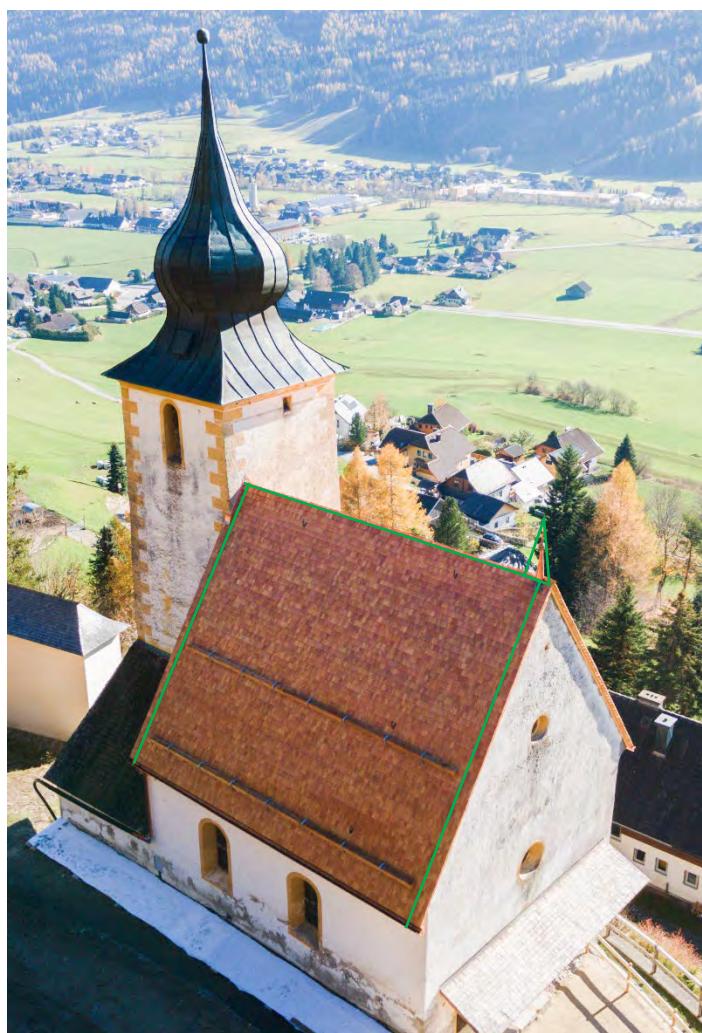
Blitzschutzmaßnahmen Nordansicht

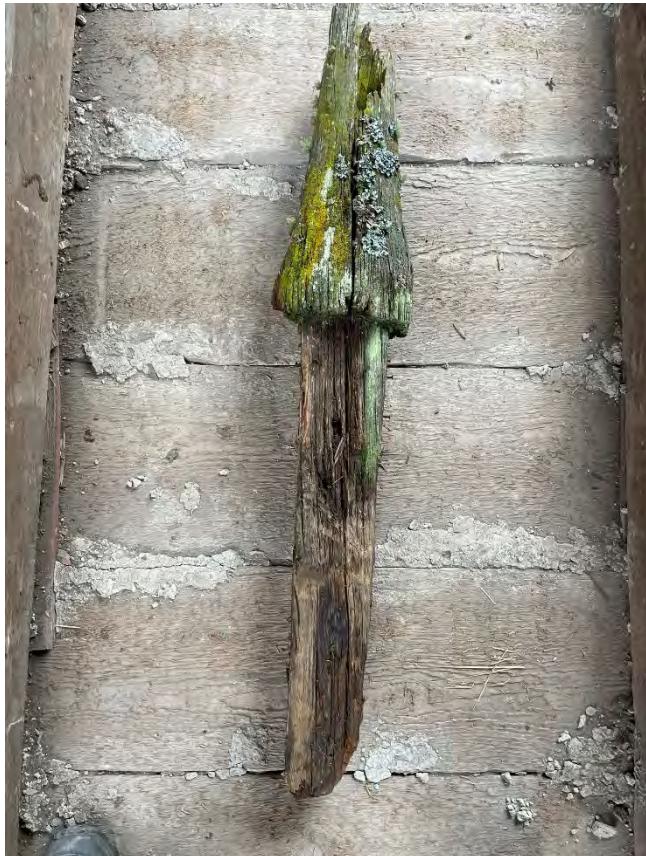
Demontierte Giebelspitze an der Westseite

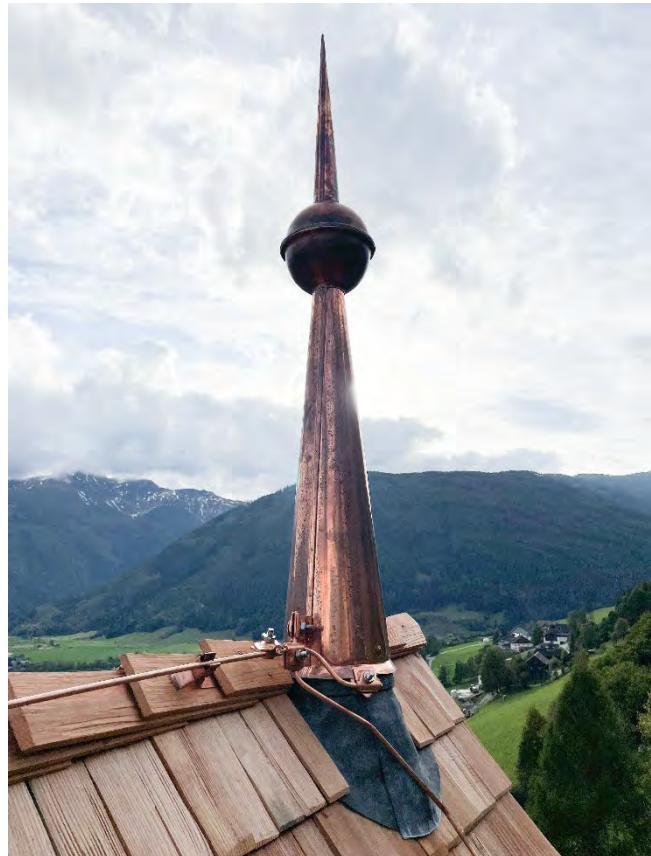
Neue (westseitige) Kupferspitze mit Kugel

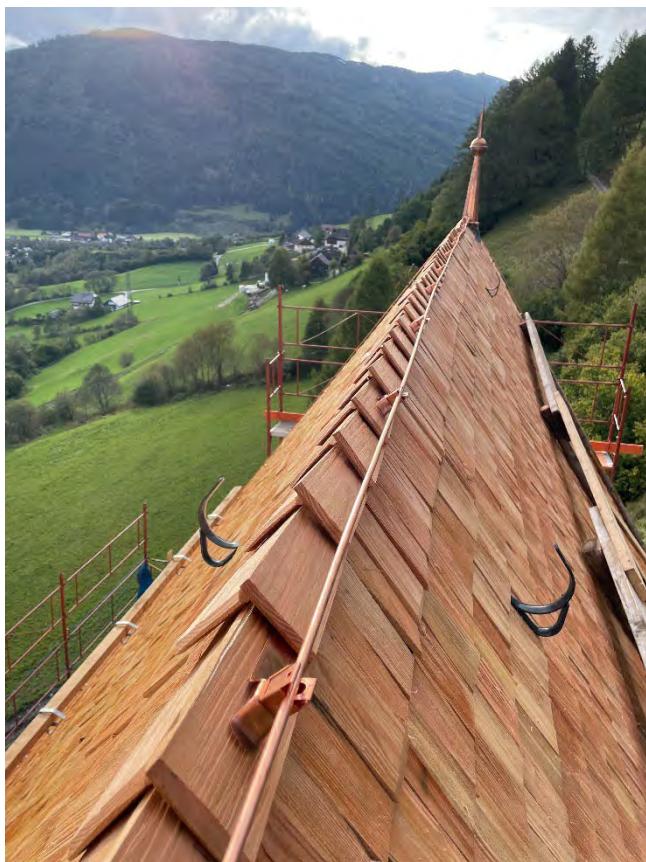
Halterungen Schindeldach > jede 5te Reihe

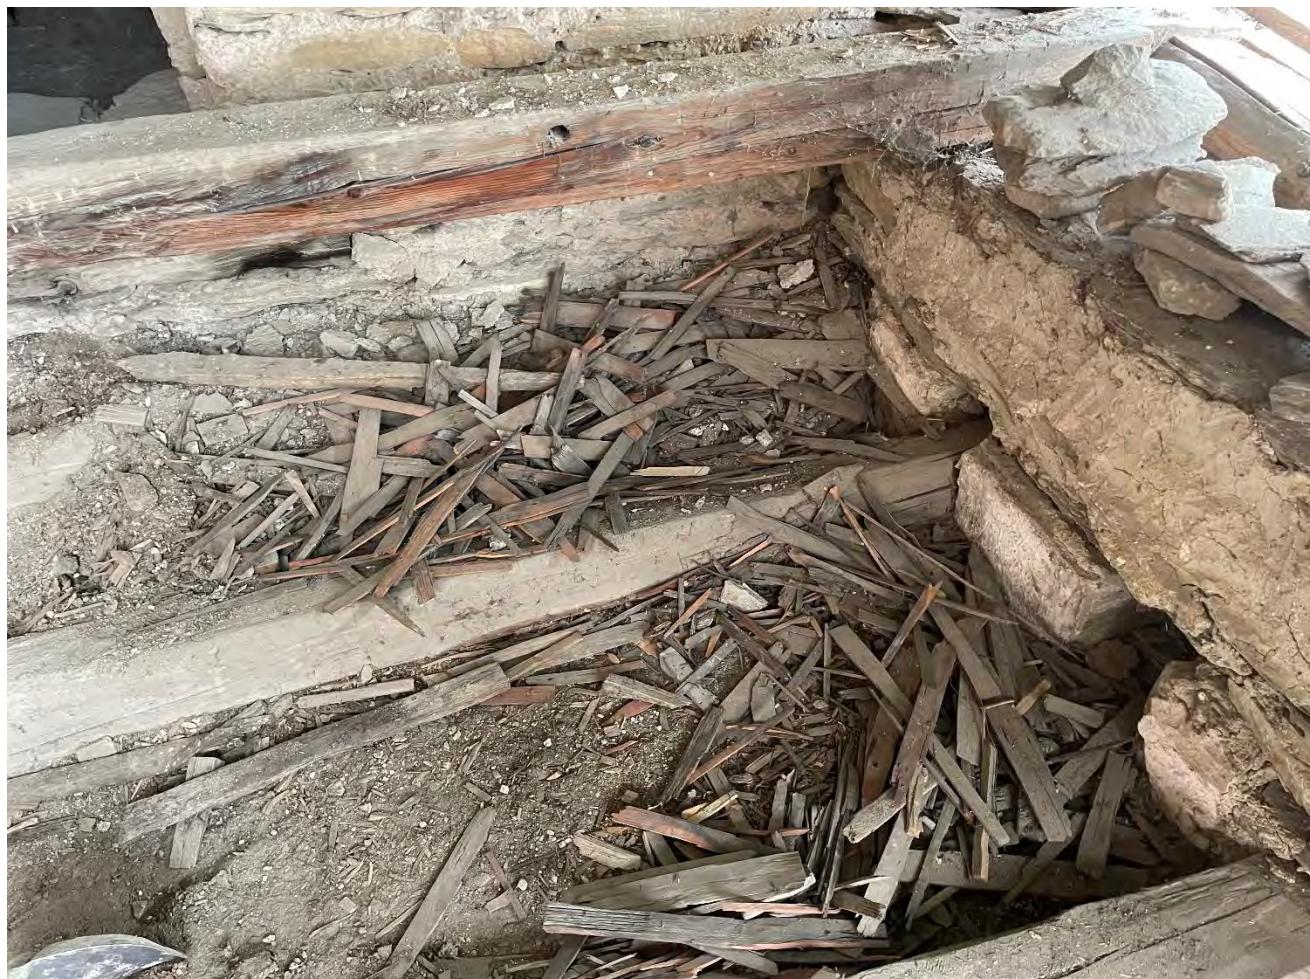
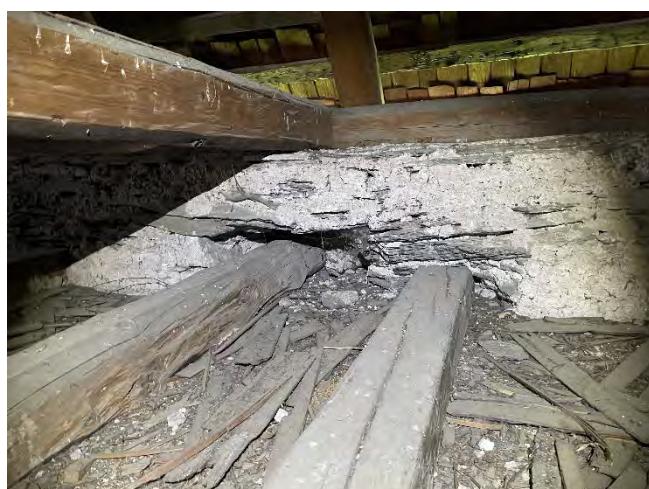
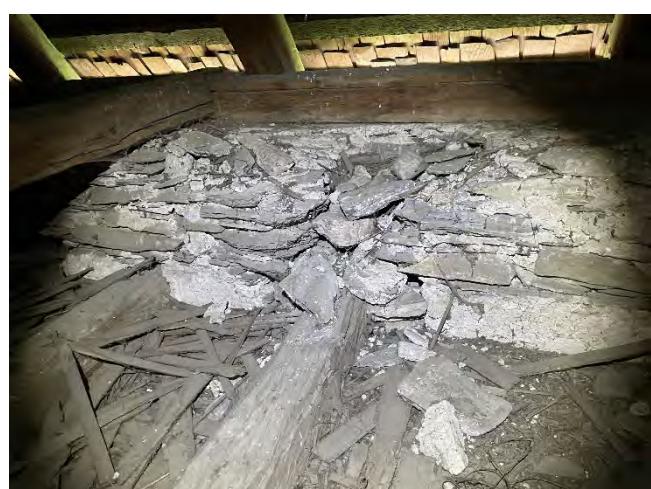
Der Dachbodenbereich zeigt sich aktuell mit Schutt und Holzabfällen stark verschmutzt, die im Dachbodenbereich befindlichen Abfälle bzw. die Verschmutzung sollte baldmöglichst entfernt und entsorgt werden. Das lose Bruchsteinmauerwerk in der Mauerkrone im Dachboden sollte vermörtelt werden.

Vorzustand Dachboden Langhaus > vor Räumung des alten Bauschutts

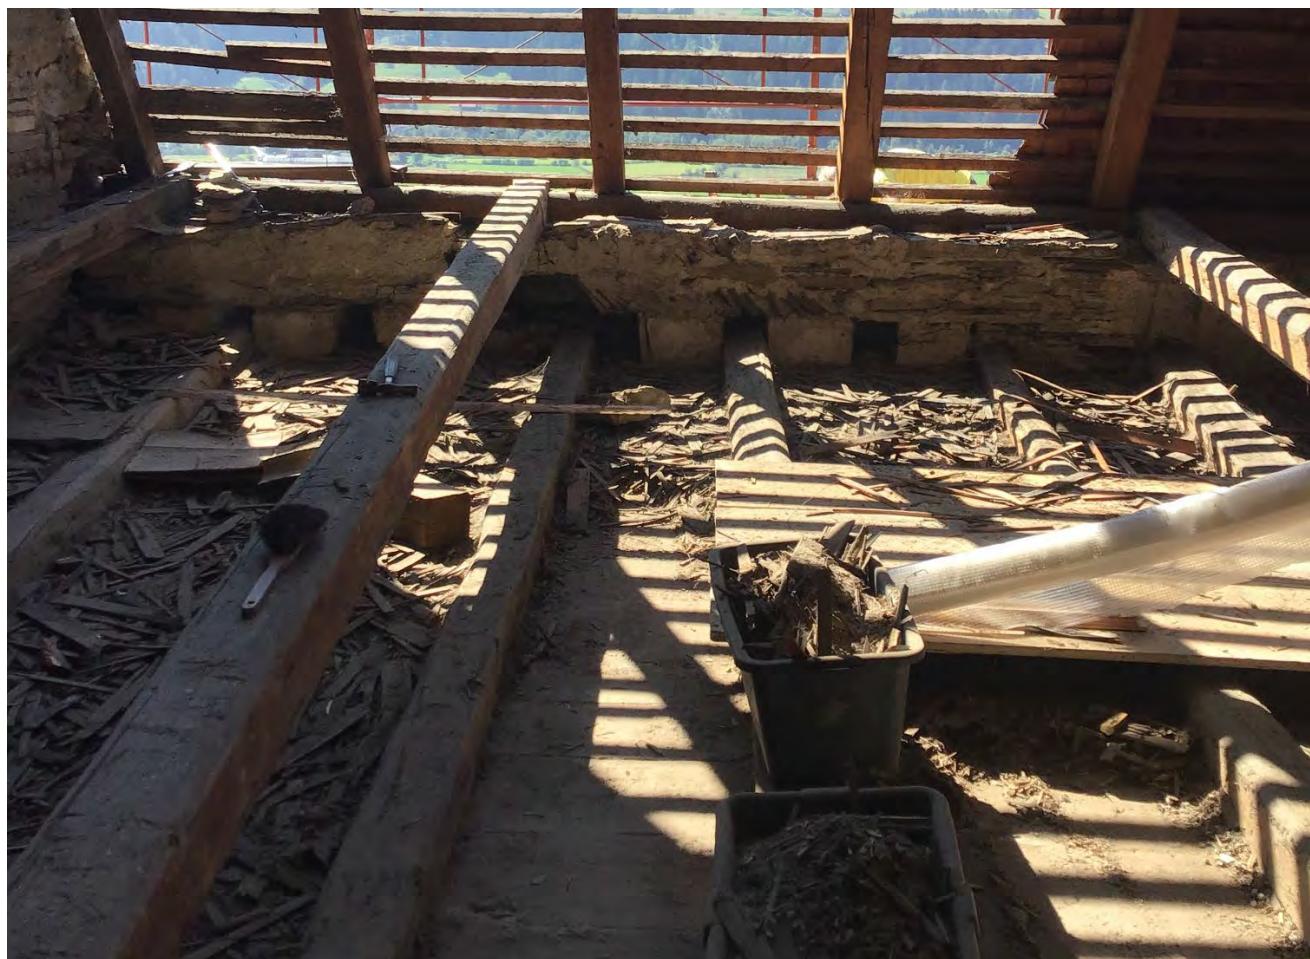
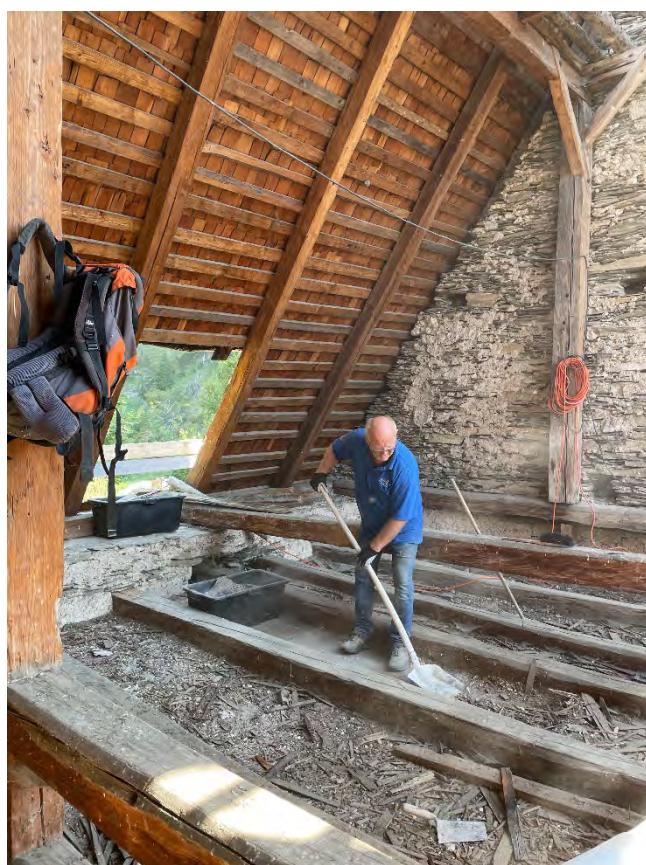
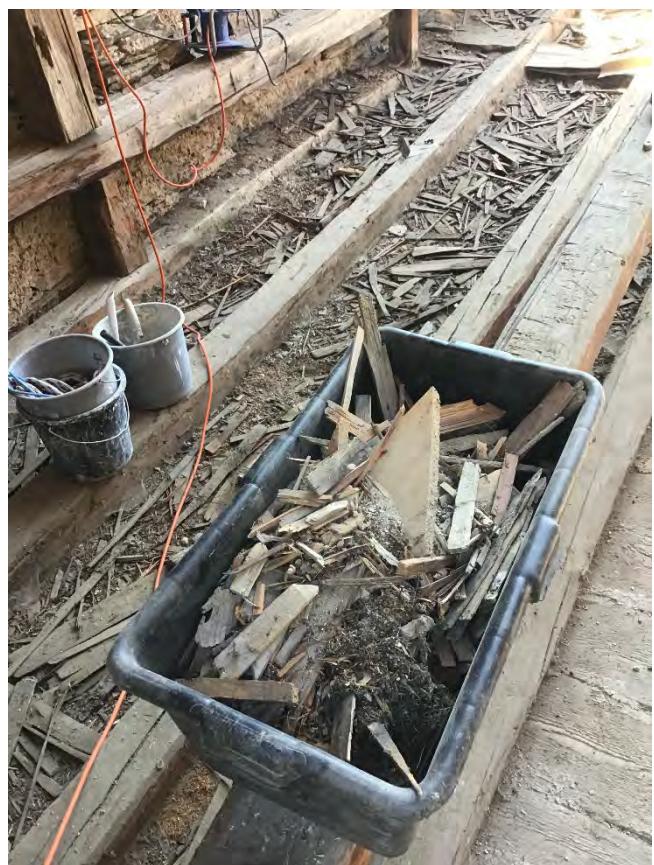
Räumung und Reinigung des alten Bauschutts (September 2024)

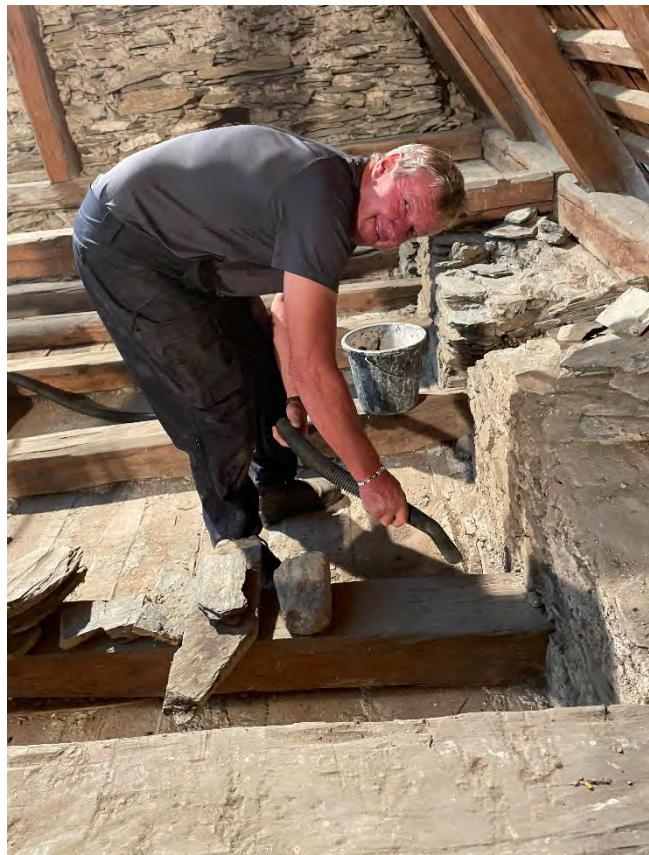
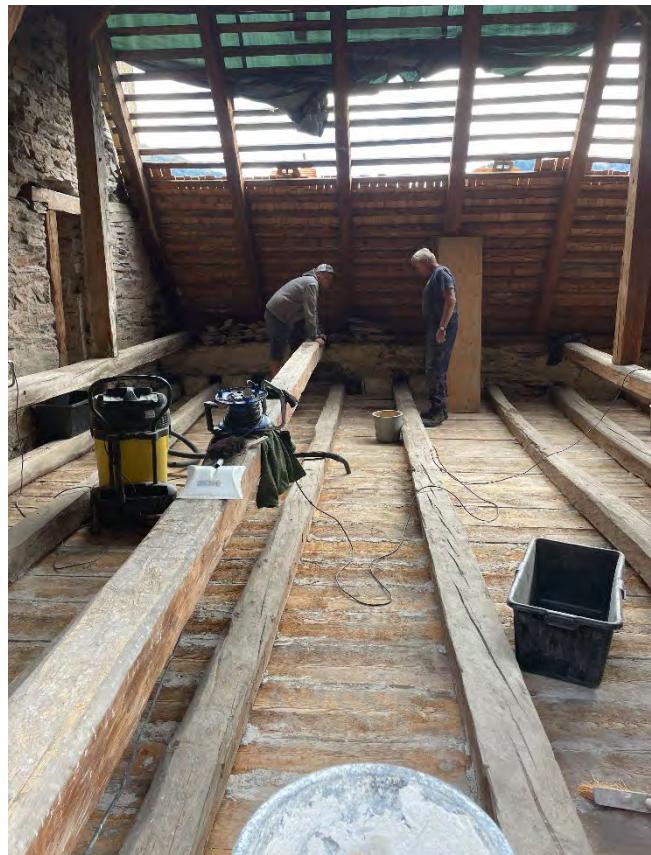
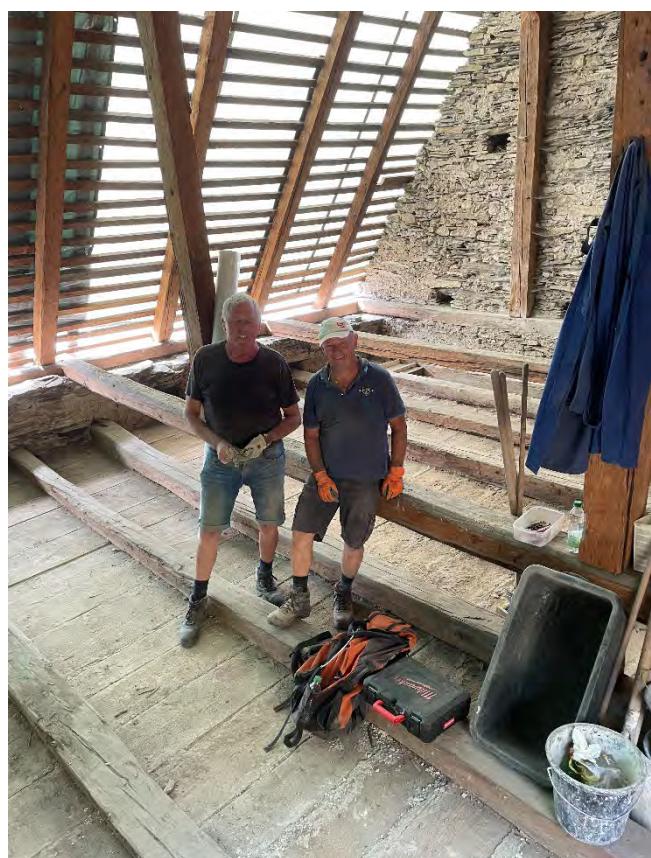
Räumung und Reinigung Dachboden Langhaus (September 2024)

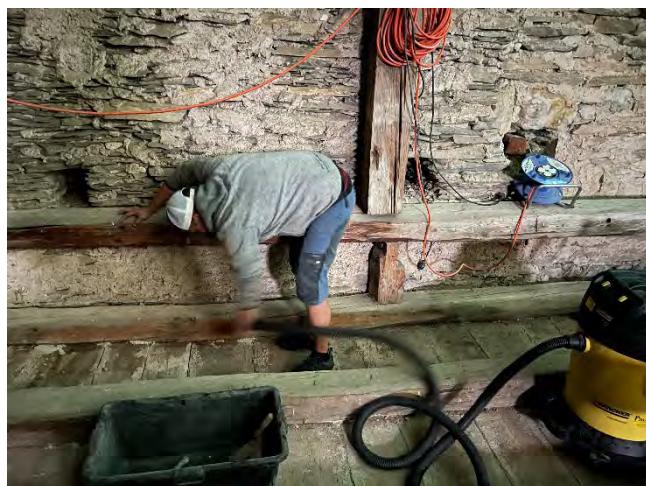
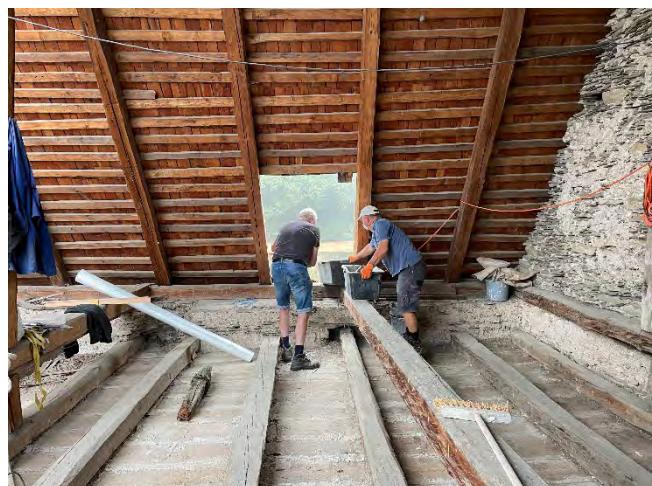
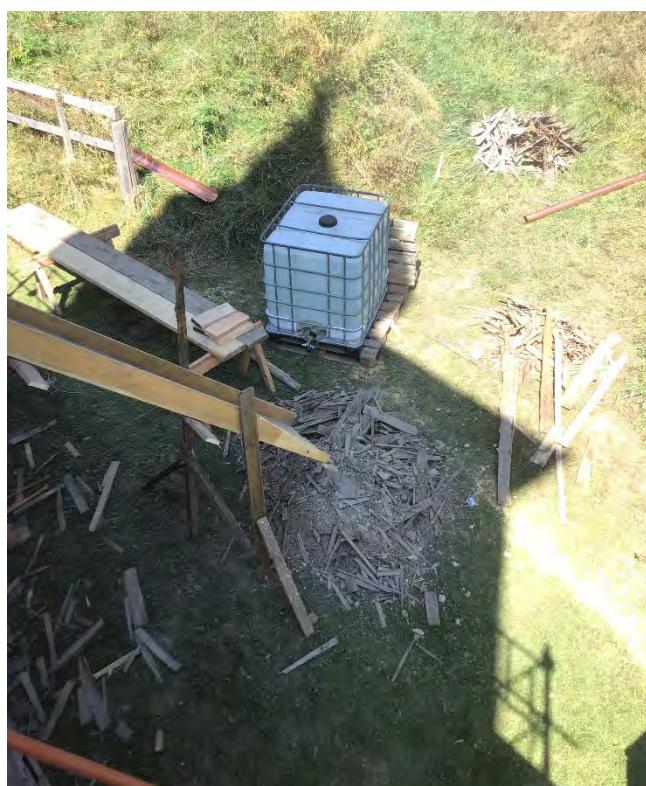
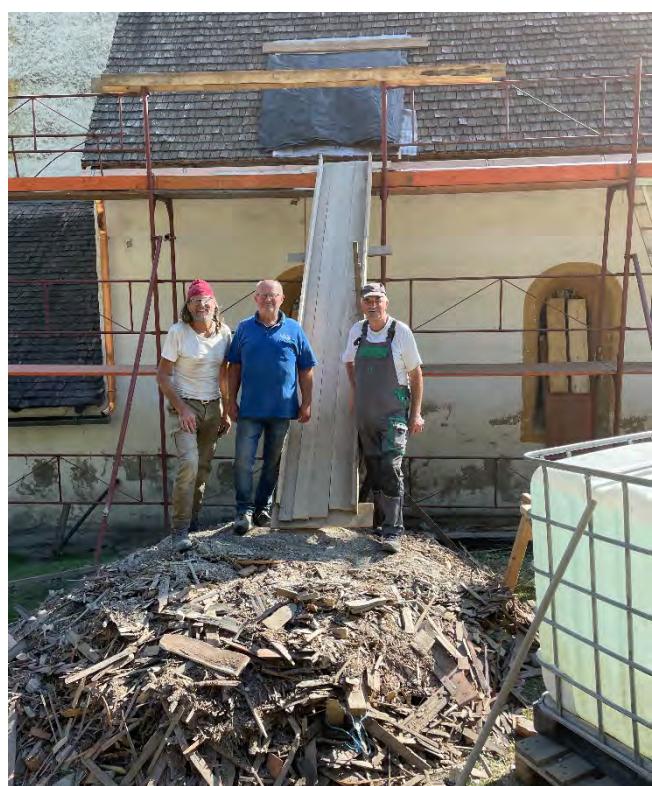
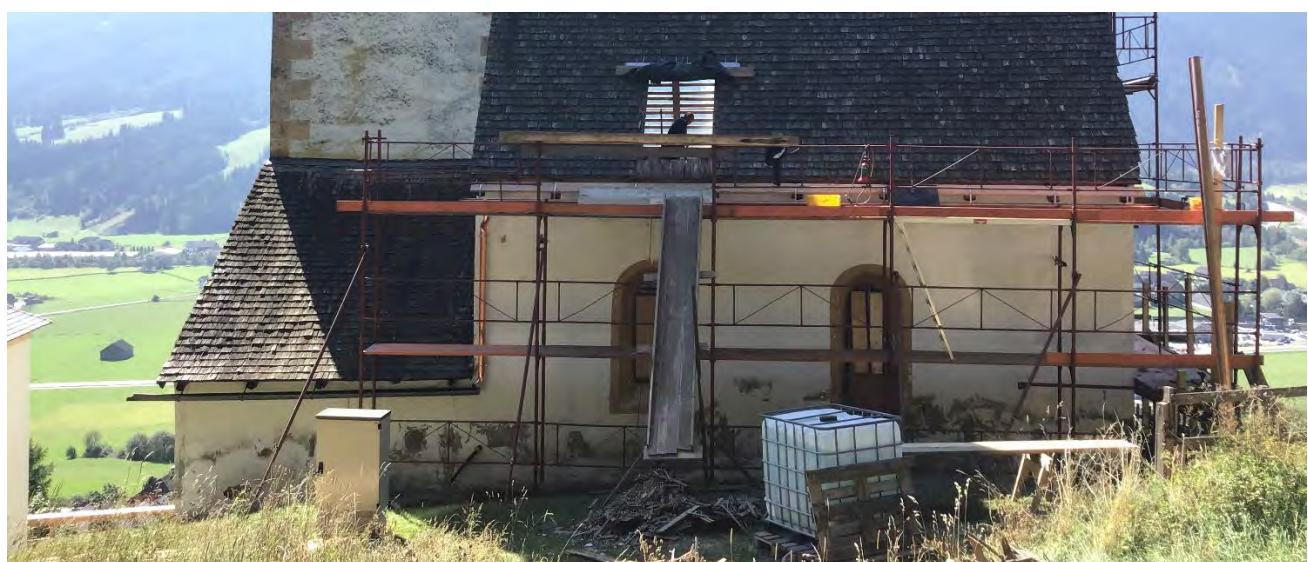
Räumung und Reinigung Dachboden Langhaus (September 2024)

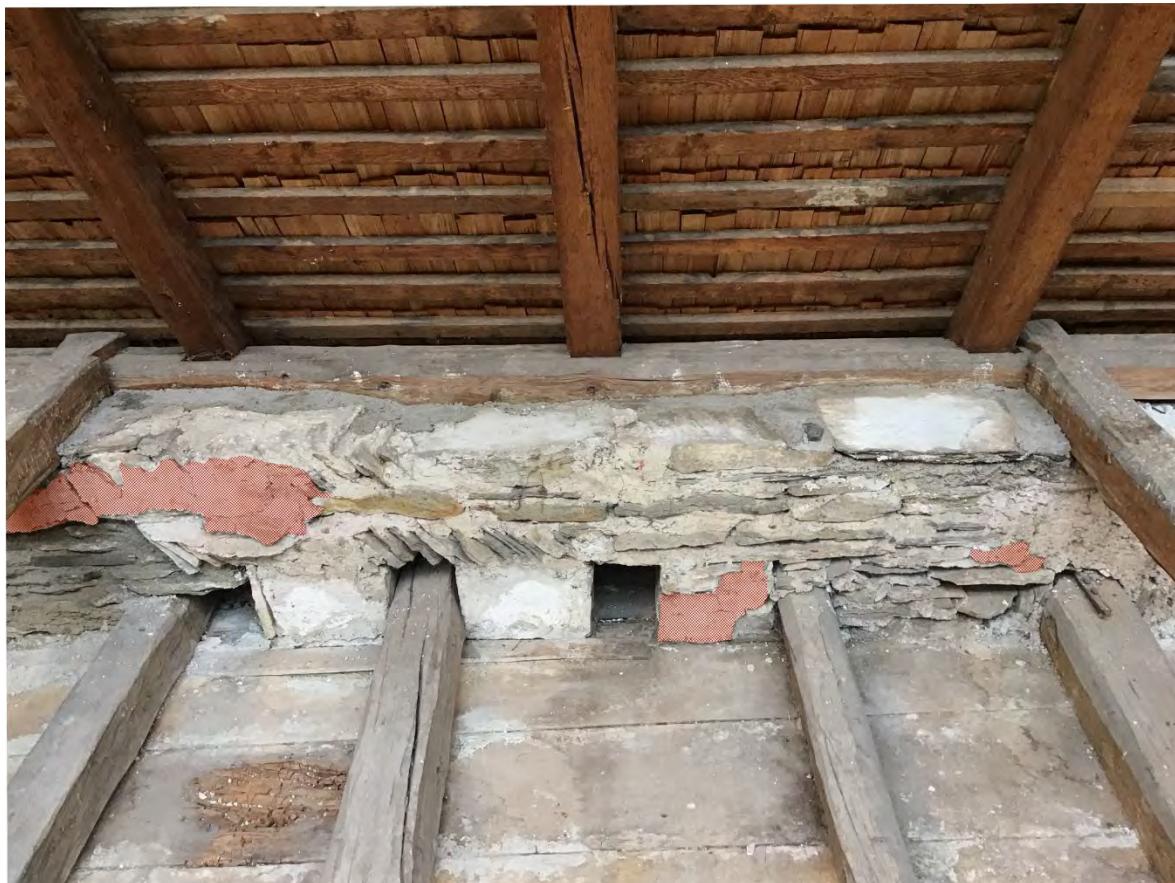
Kartierung Architekturoberflächen DB Langhaus 2

**darüberliegende spätgotische Putzreparaturen
& Reste der mehrfarbigen Kalktünche (Eckquaderbemalung)**

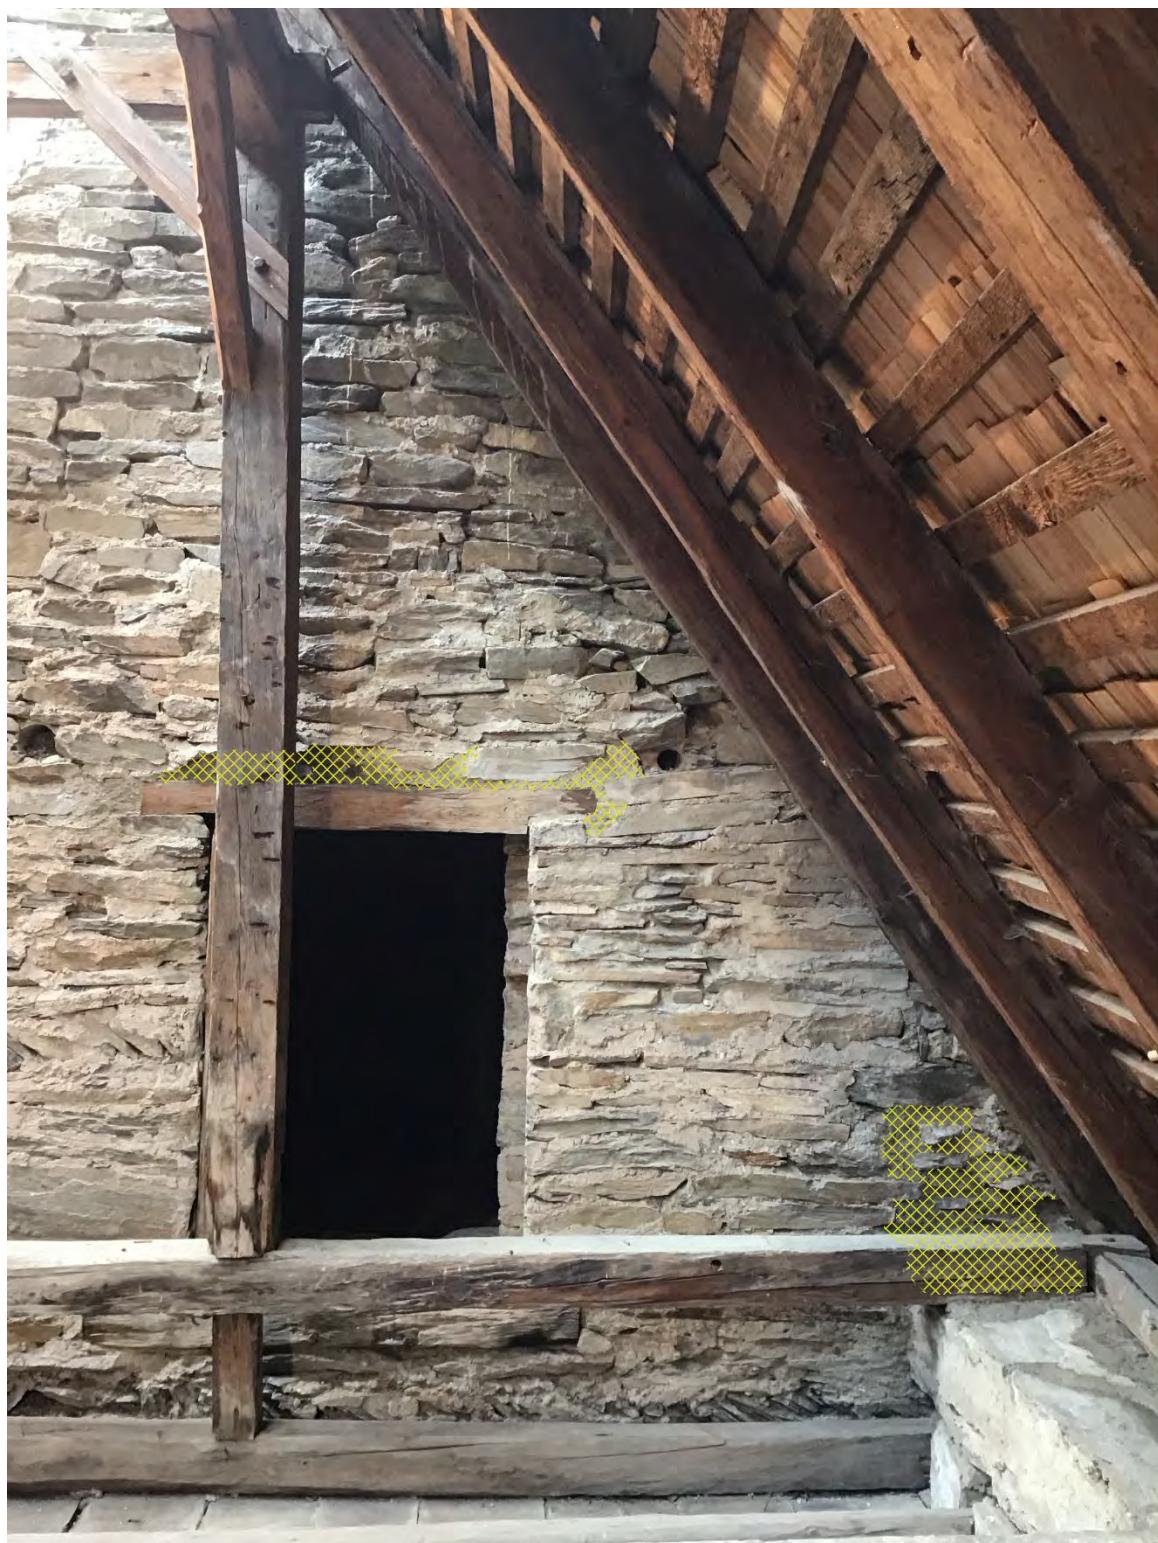
Kartierung Putzreparaturen & Vermauerungen 2024 DB Langhaus 1

- > Bruchsteinmauerwerk
- > im vorgefundenen Originalbestand

1) im zeitlichen Bestand angeglichen - Bruchsteinvermauerung spätromanischer Erstbau 1265/78

2) im zeitlichen Bestand angeglichen - Bruchsteinvermauerung Erweiterungsbau 1650

trockengelöschter Kalkmörtel

Zuschlag von Rundkorn Kies 0/16 und NHL5 (10%)

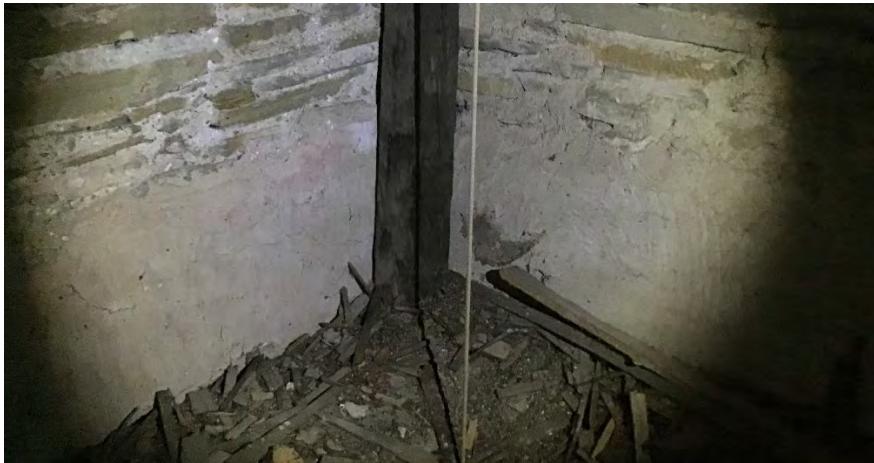
Vorzustand > vor Räumung (April 2024)

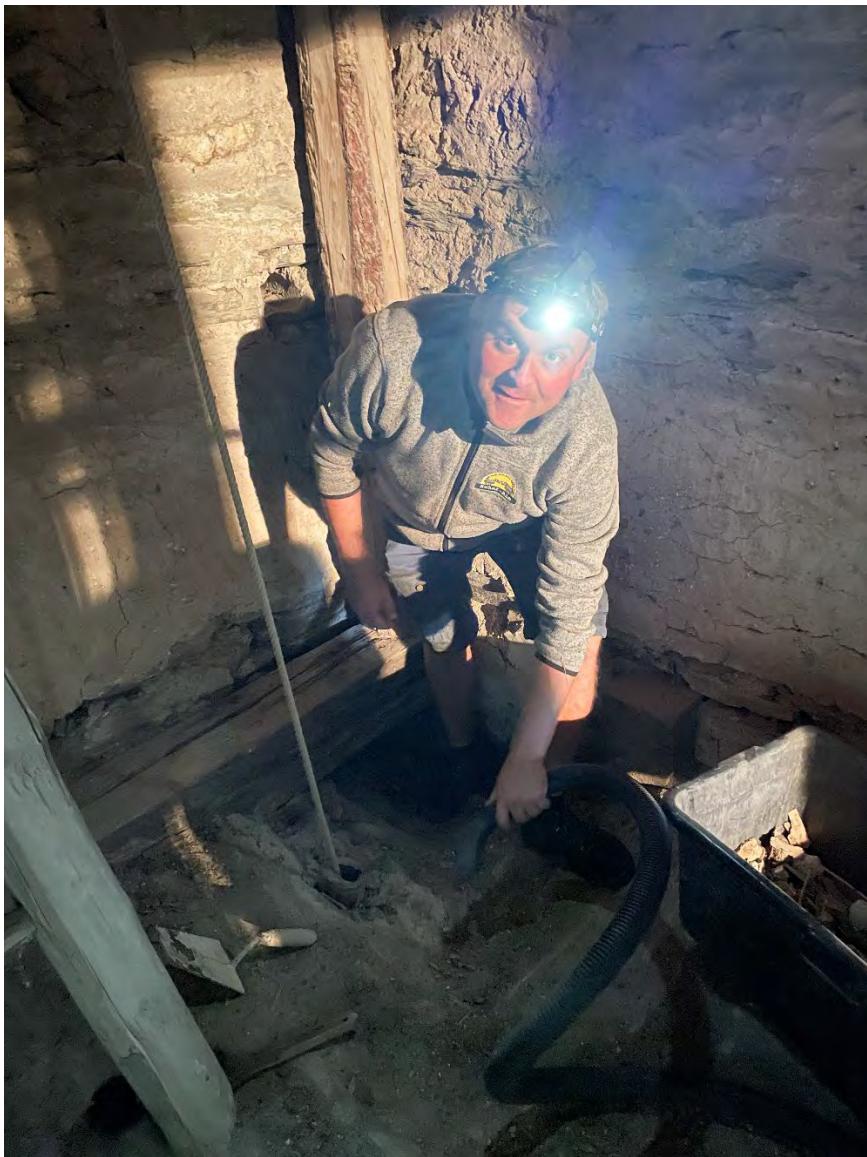
Räumung und Reinigung > September 2024

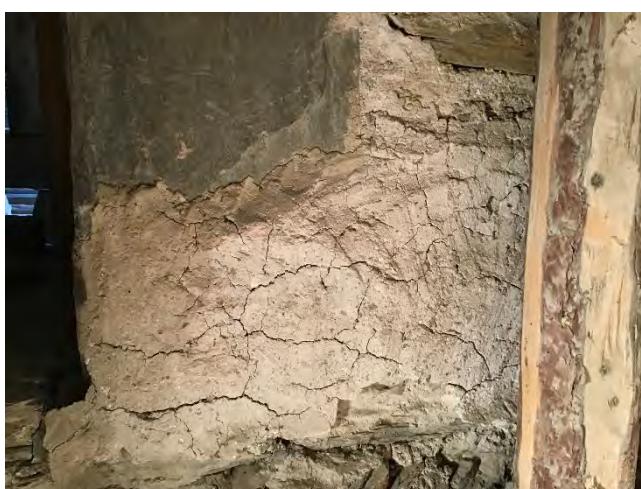
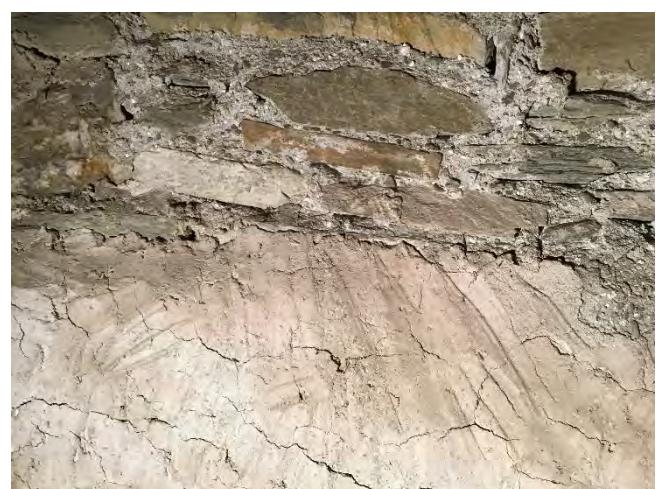
Detailaufnahmen spätromanische Restbestände

> darüberliegend spätgotische Putzreparaturen & Reste der färbigen Kalktünche
(Turmgeschoss West, Süd & Ostseite)

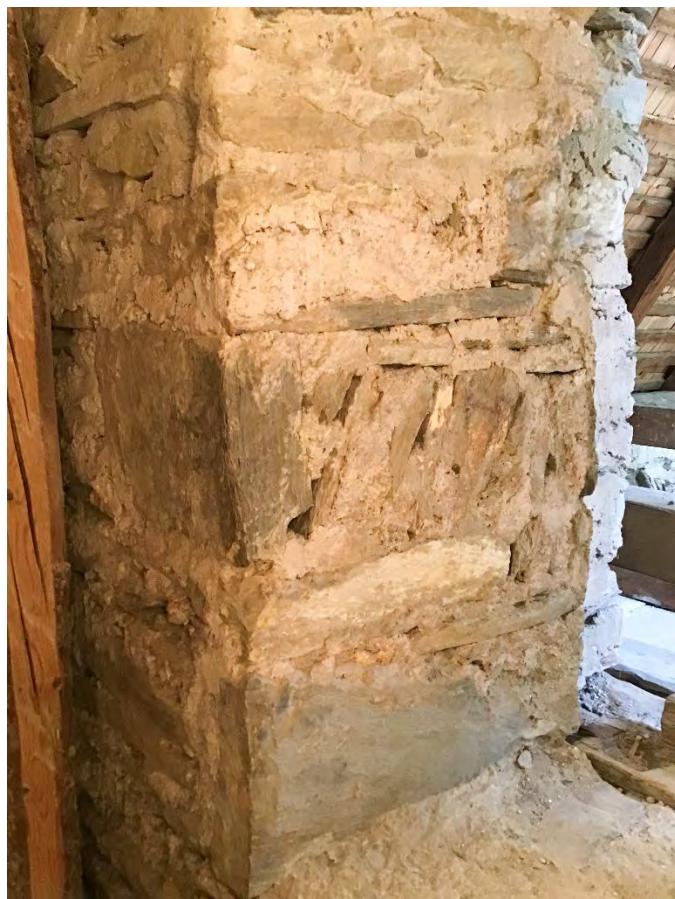
Detailaufnahme Bruchsteinmauerwerk > in Kalkmörtel gelegter Steinverbund, steinsichtiger Verputz

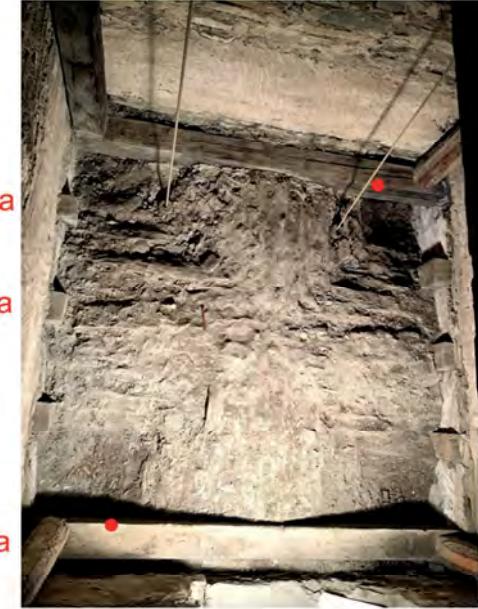
Bei unserer ersten Probenahme im Turm lag viel Schutt und Holz auf dem Gewölbe von 1650, sodass die abgeschnittenen Balken damals nicht zu sehen waren.

Die ehemals fünf Deckenbalken könnten aus der Bauzeit des Kirchleins stammen (erste Erwähnung 1278).
