Filialkirche St. Ägidius | St. Michael im Lungau, Land Salzburg

DOKUMENTATION über BAULICHE und KONSERVATORISCHE MASSNAHMEN

1. BAUETAPPE - SANIERUNGSMASSNAHMEN 2024

Filialkirche St. Ägidius
Ortsteil Höf | 5582 St. Michael im Lungau

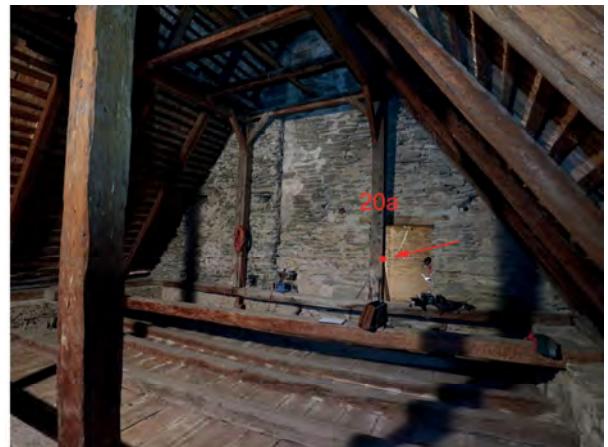
Die Säule ist wahrscheinlich um 1650 bei der Vergrößerung des Langhauses in Zweitverwendung hier eingesetzt worden. Vielleicht stammt sie noch aus der Bauzeit in der 2.H. des 13.Jhds.

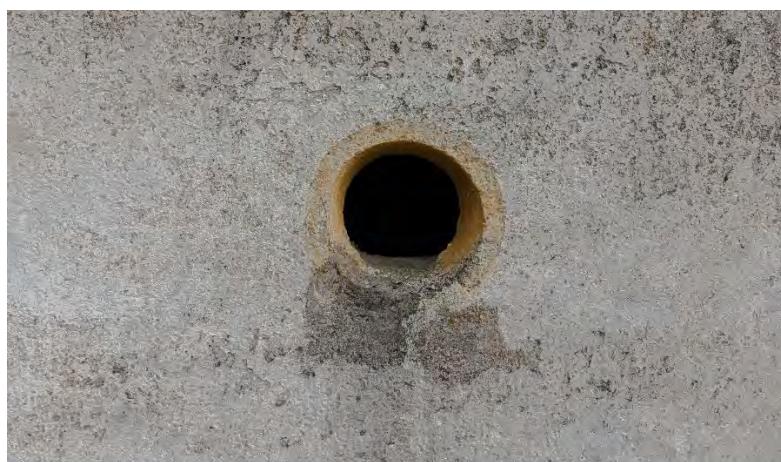
Fotos oben: Vorzustand runde Architekturöffnung Dachboden Langhaus („Ochsenauge“) - Westseite

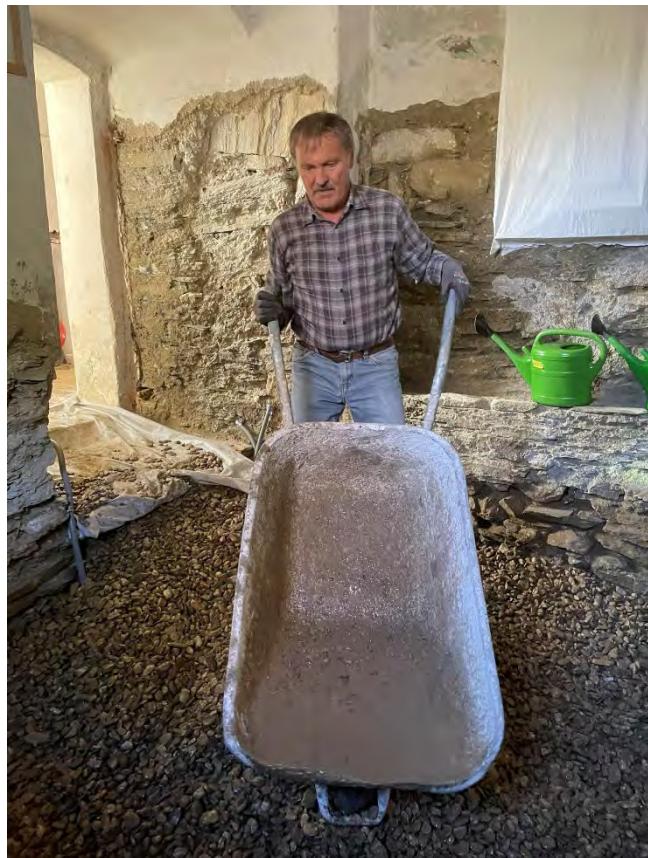
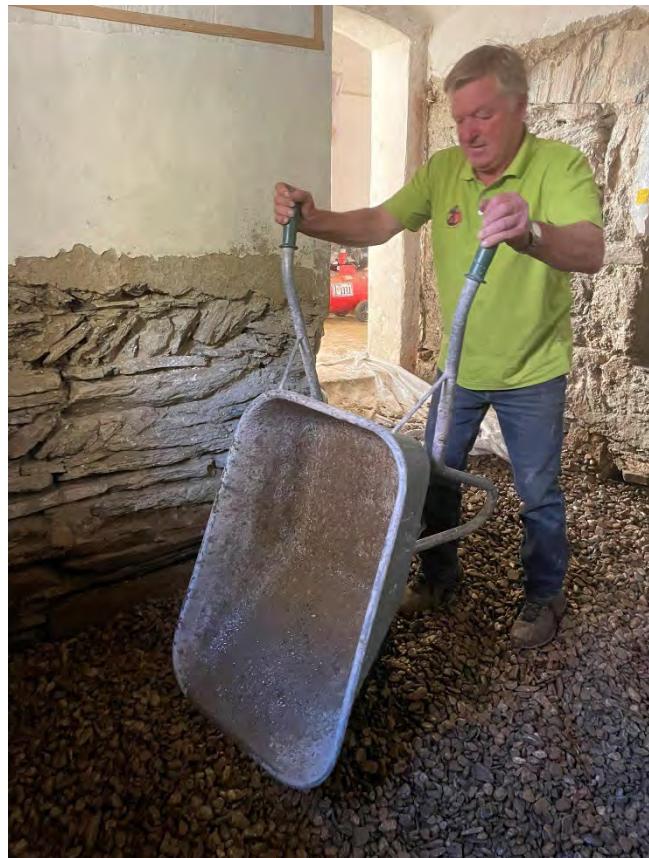
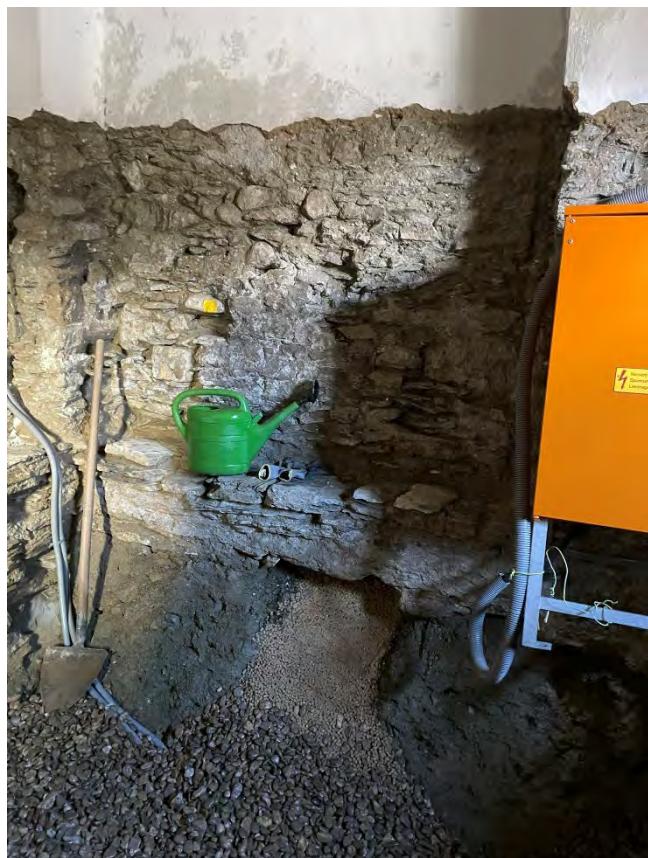
Diffusionsoffene Bodenschüttung mit Rundkorn 16/32

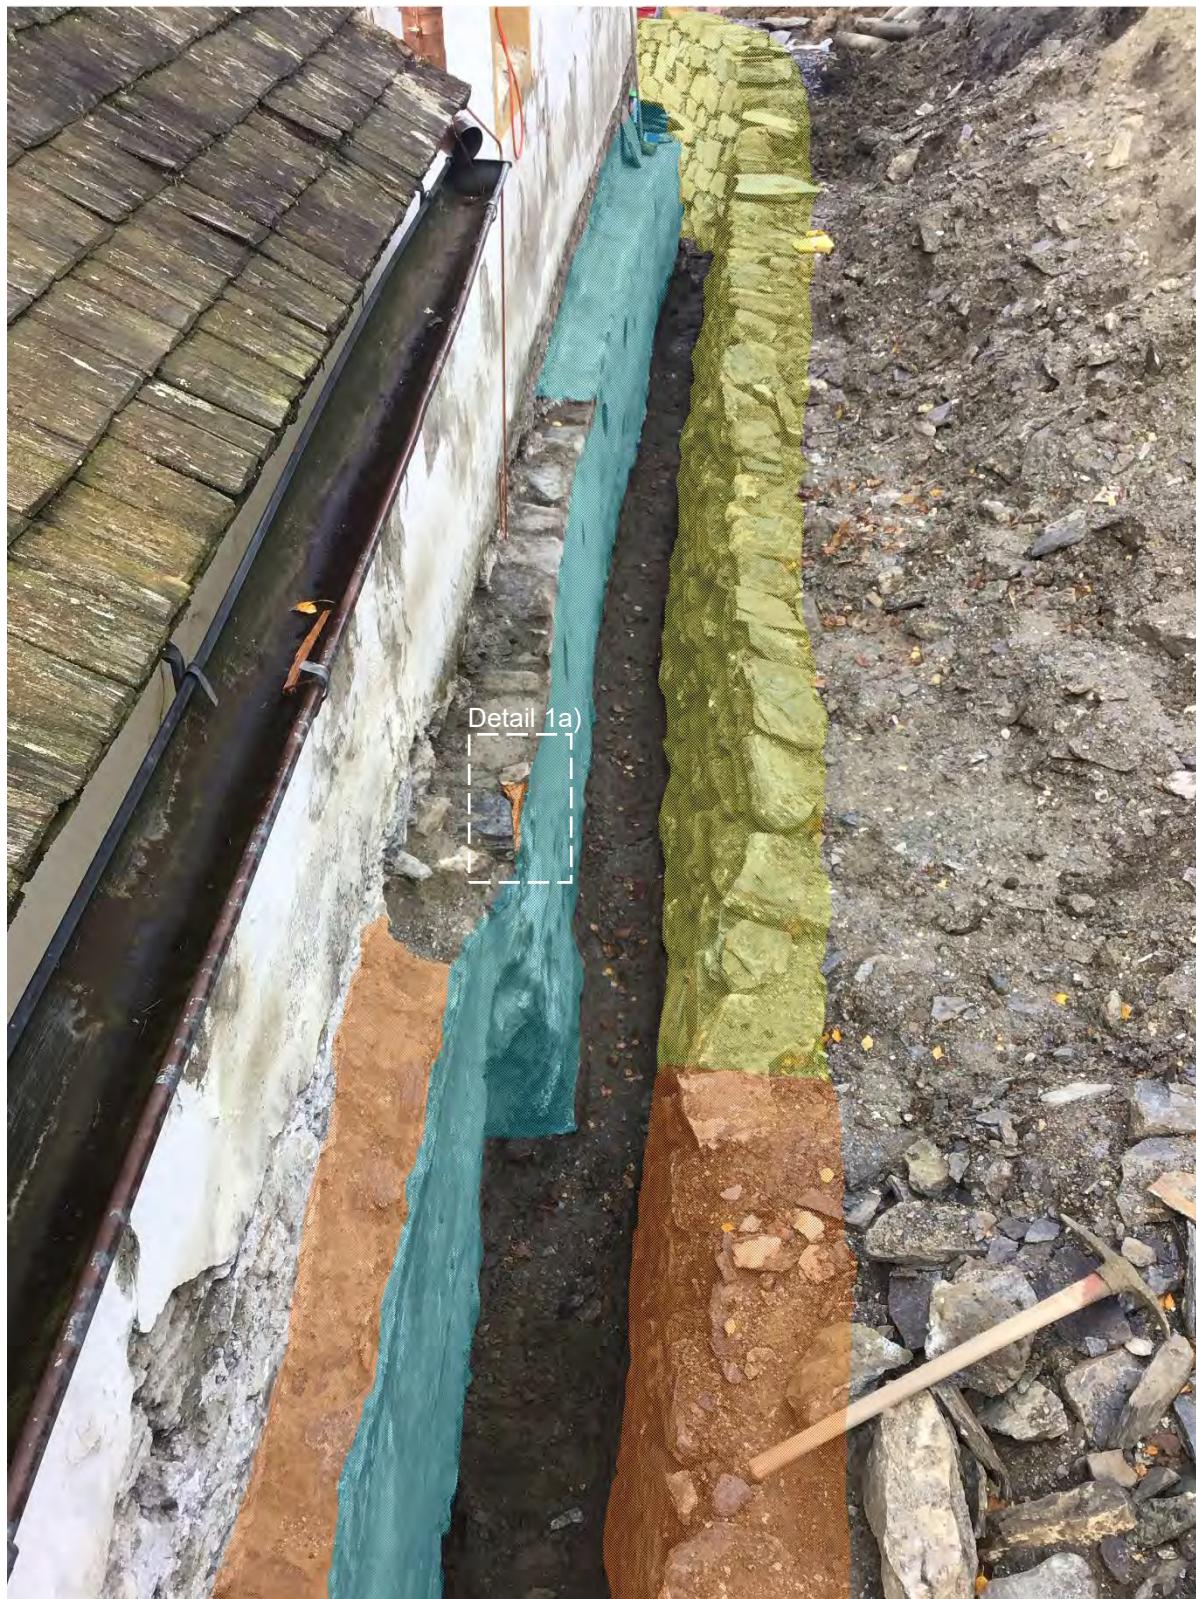
Entlüftungsgraben - Putzkartierung / Kartierung des letztlich sichtbaren Bestandes (Oktober 2024)

Reparaturzone und Wiederinstandsetzung 2024
(Generalsanierung 1. Bauphase)

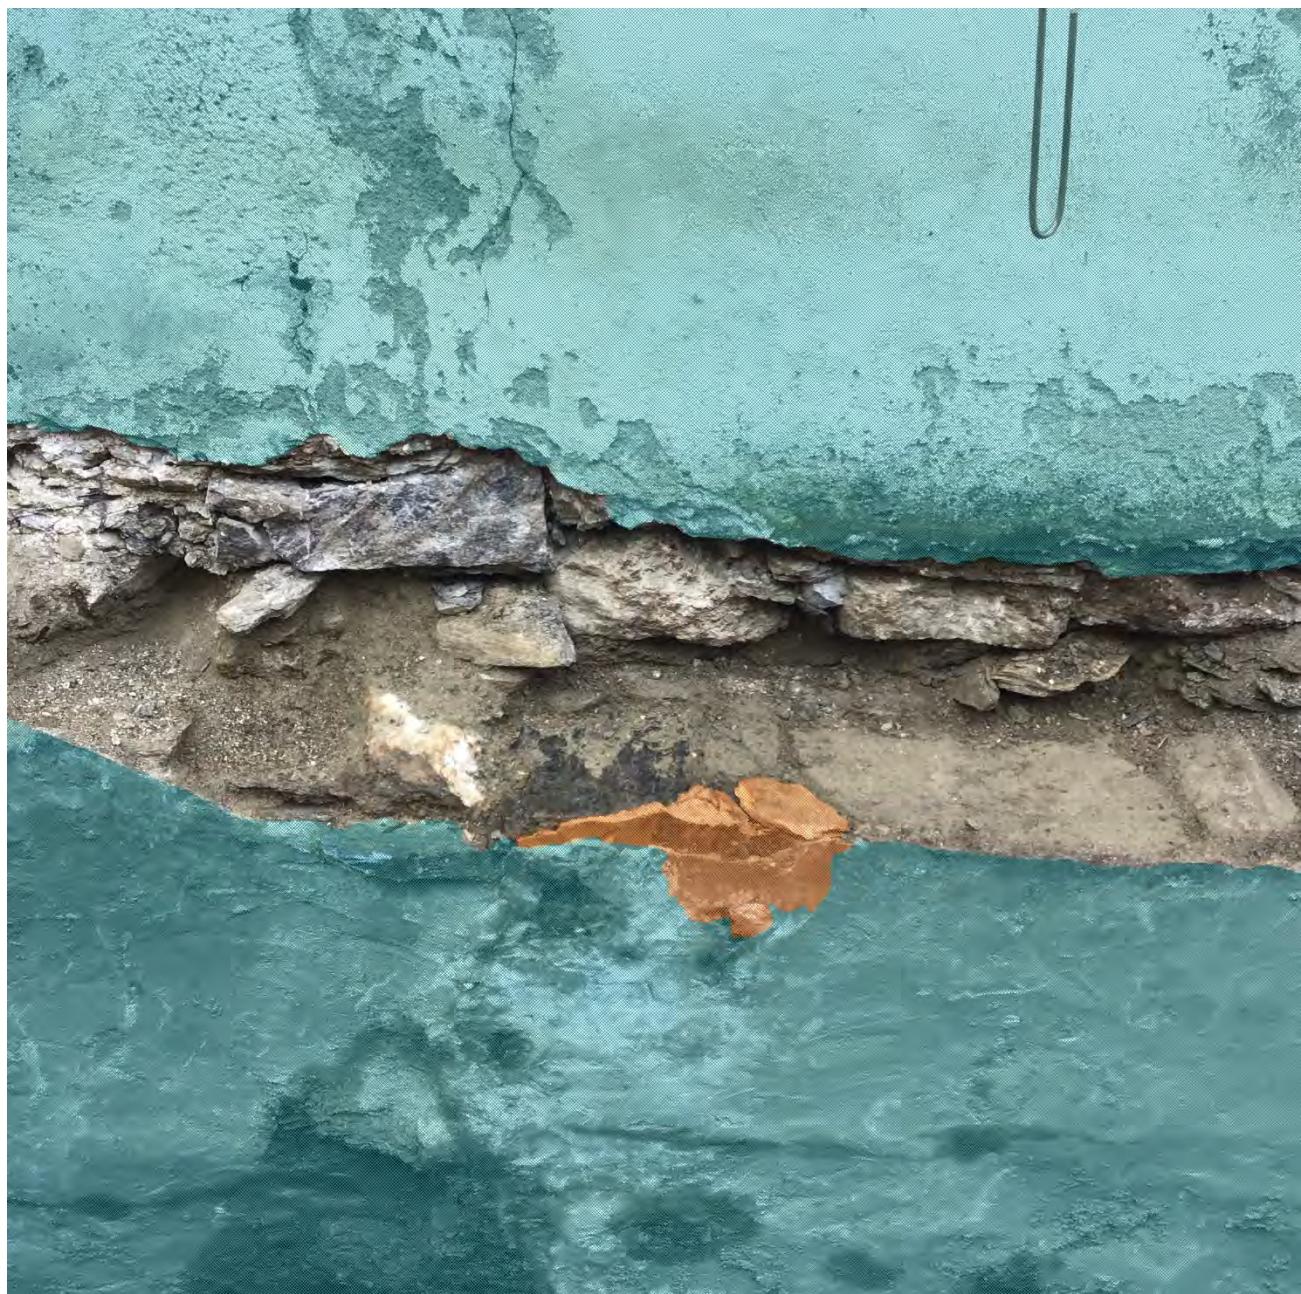
Detail 1a) Putzkartierung / Kartierung des letztlich sichtbaren Bestandes (Oktober 2024)

Reparaturzone und Wiederinstandsetzung 2024
(Generalsanierung 1. Bauphase)

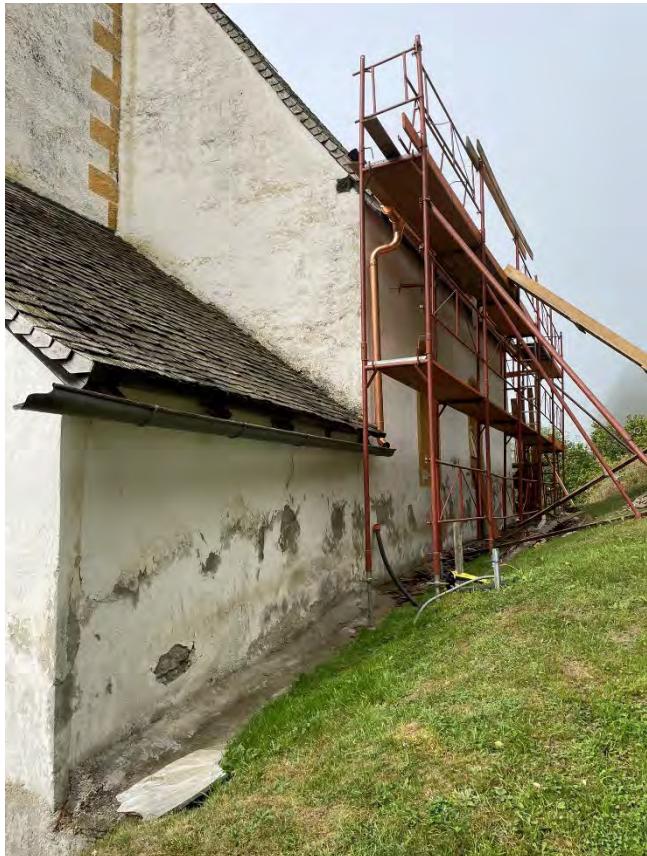
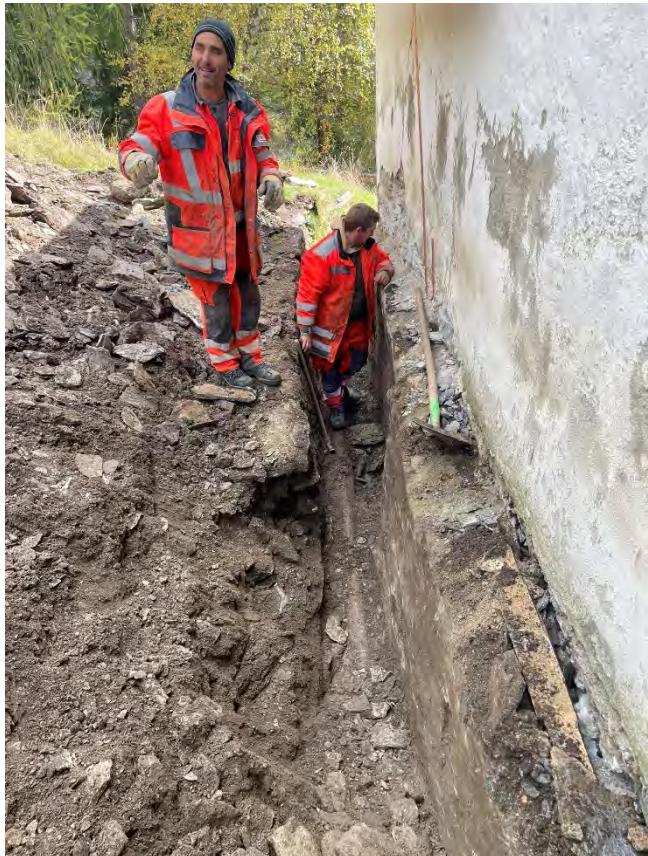
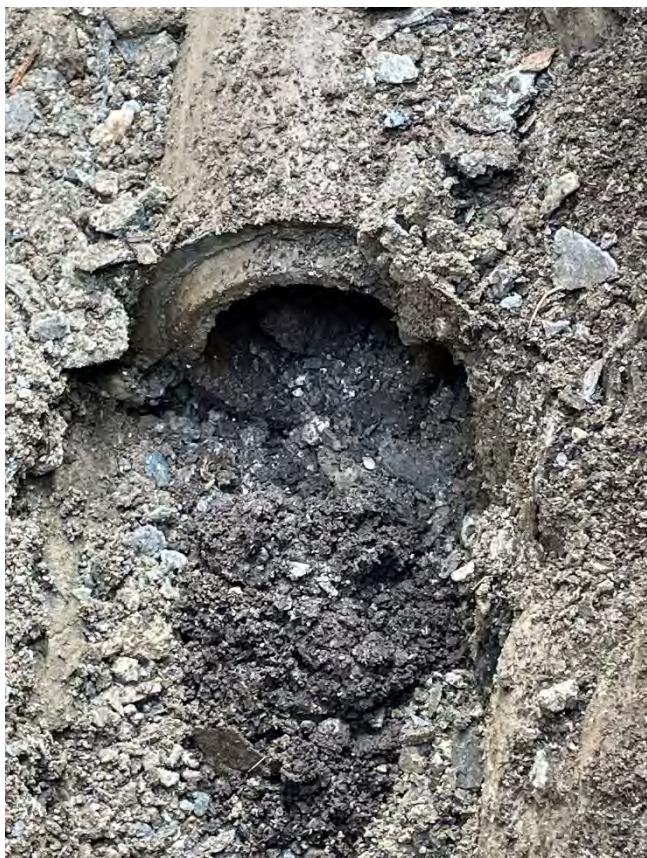
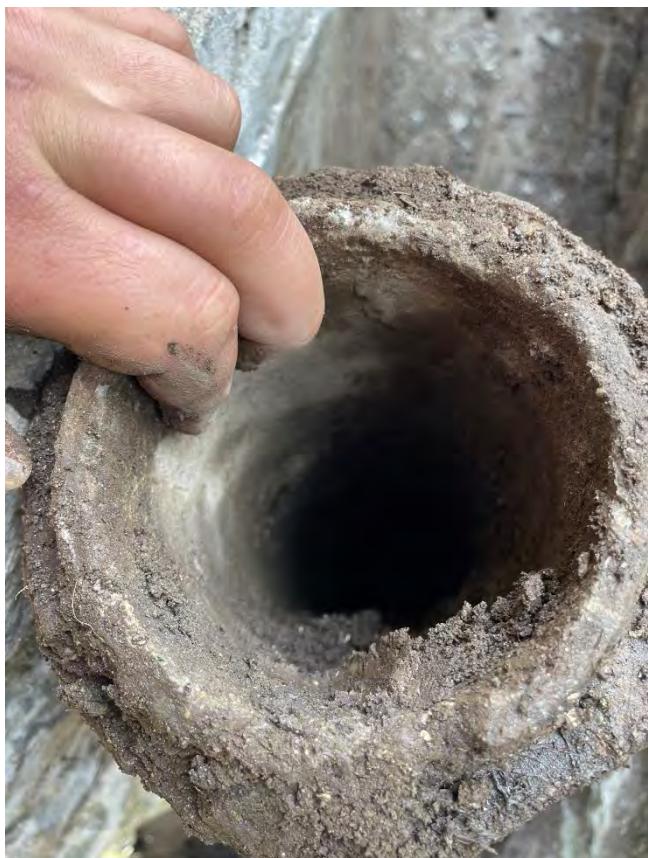
Öffnen des Entwässerungsgrabens (1968)

> Drainagierungsrohr von 1968 in der Verschüttung

> Auslauföffnung an der Nord/Ostecke Sakristei (frei auslaufend im Erdreich)

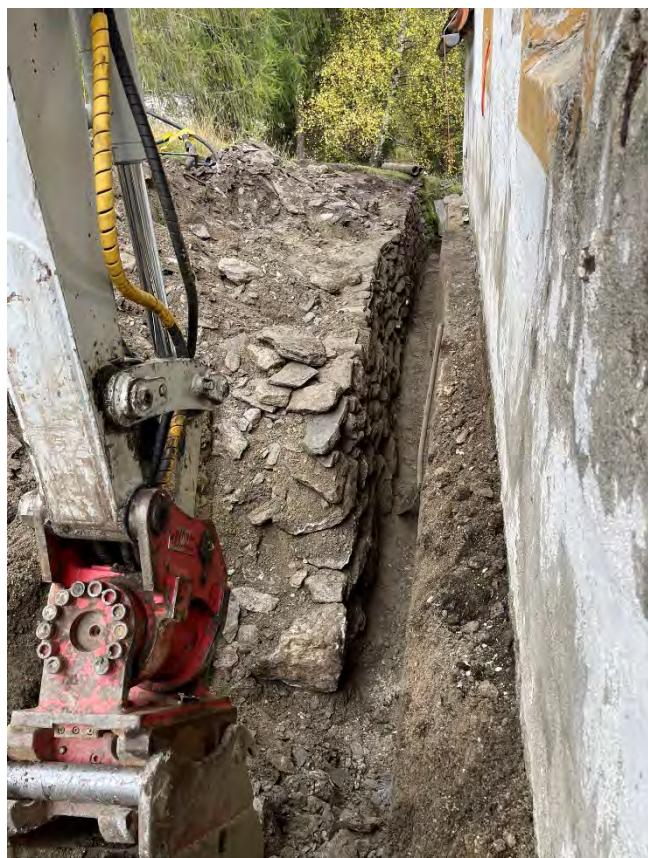
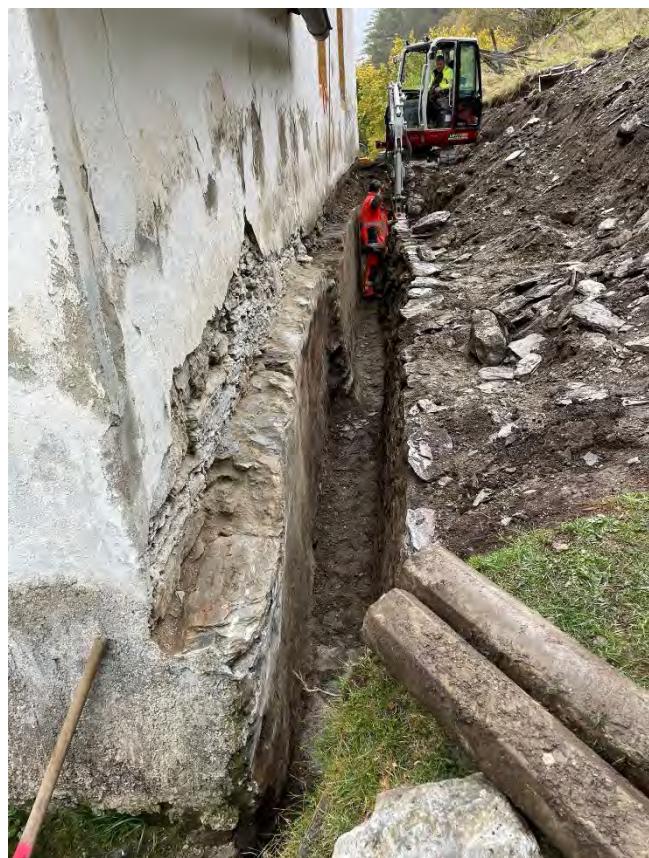
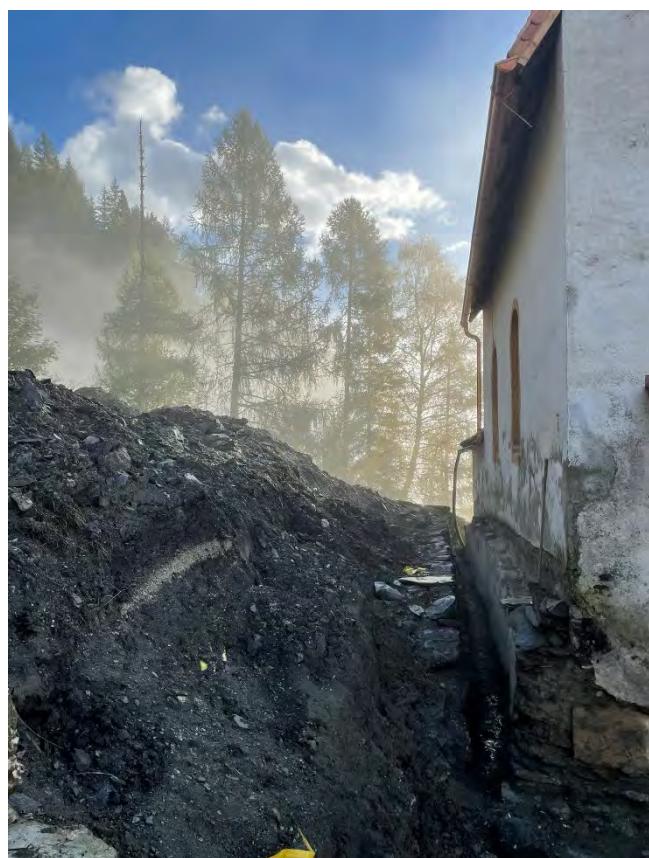
Während der Wiedererrichtung des zugeschobenen Entlüftungsgrabens (1968)

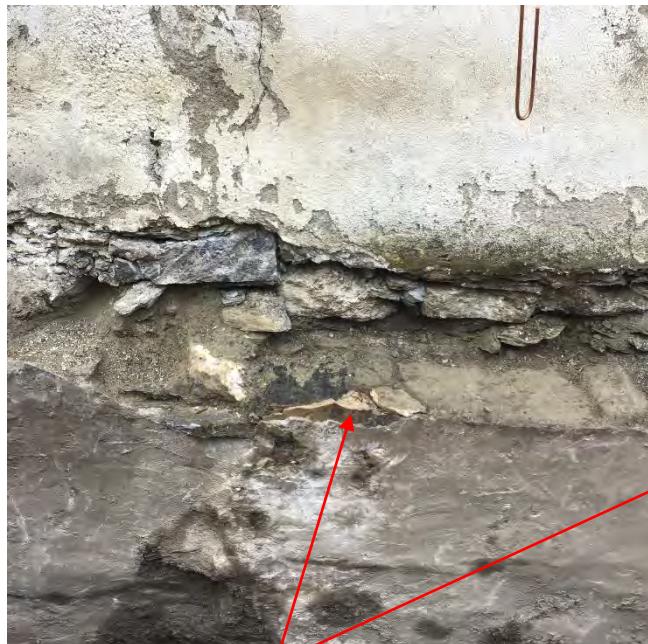
geglätteter Romanzementputz von 1886

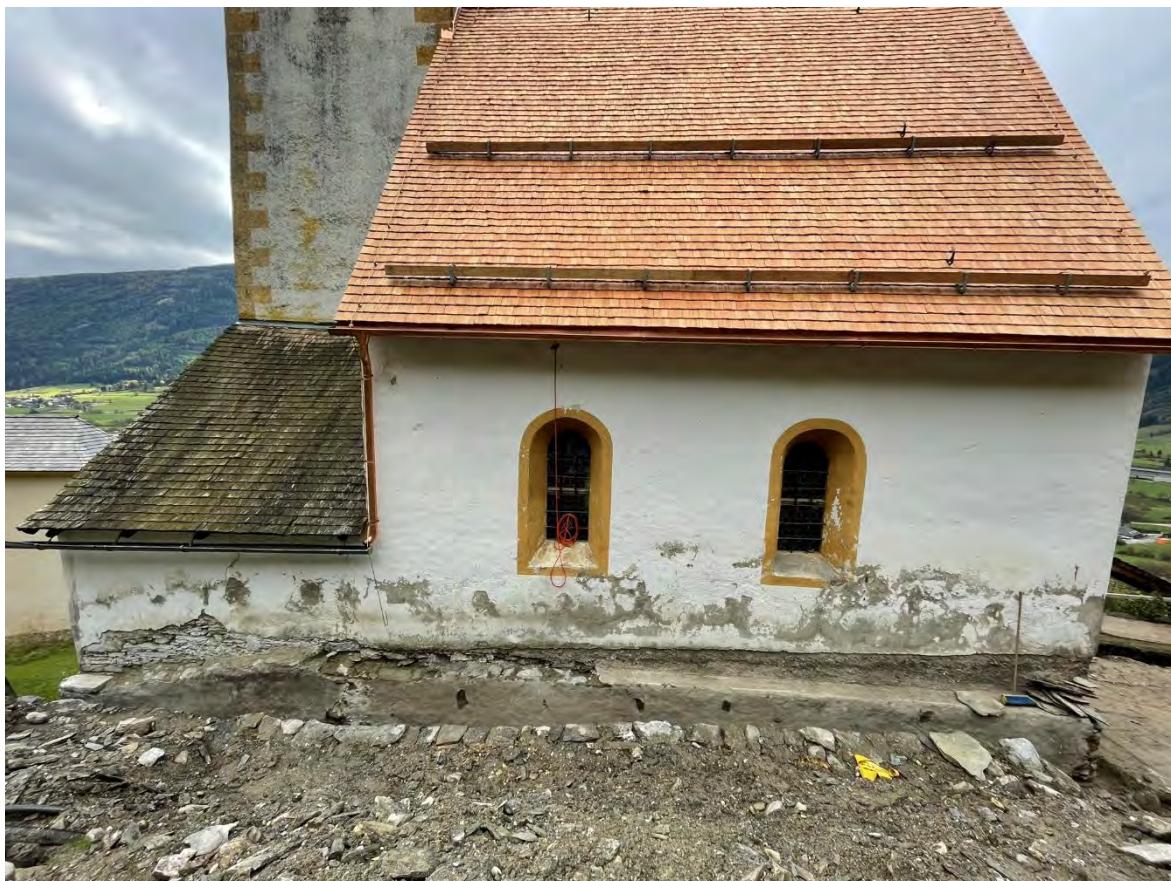
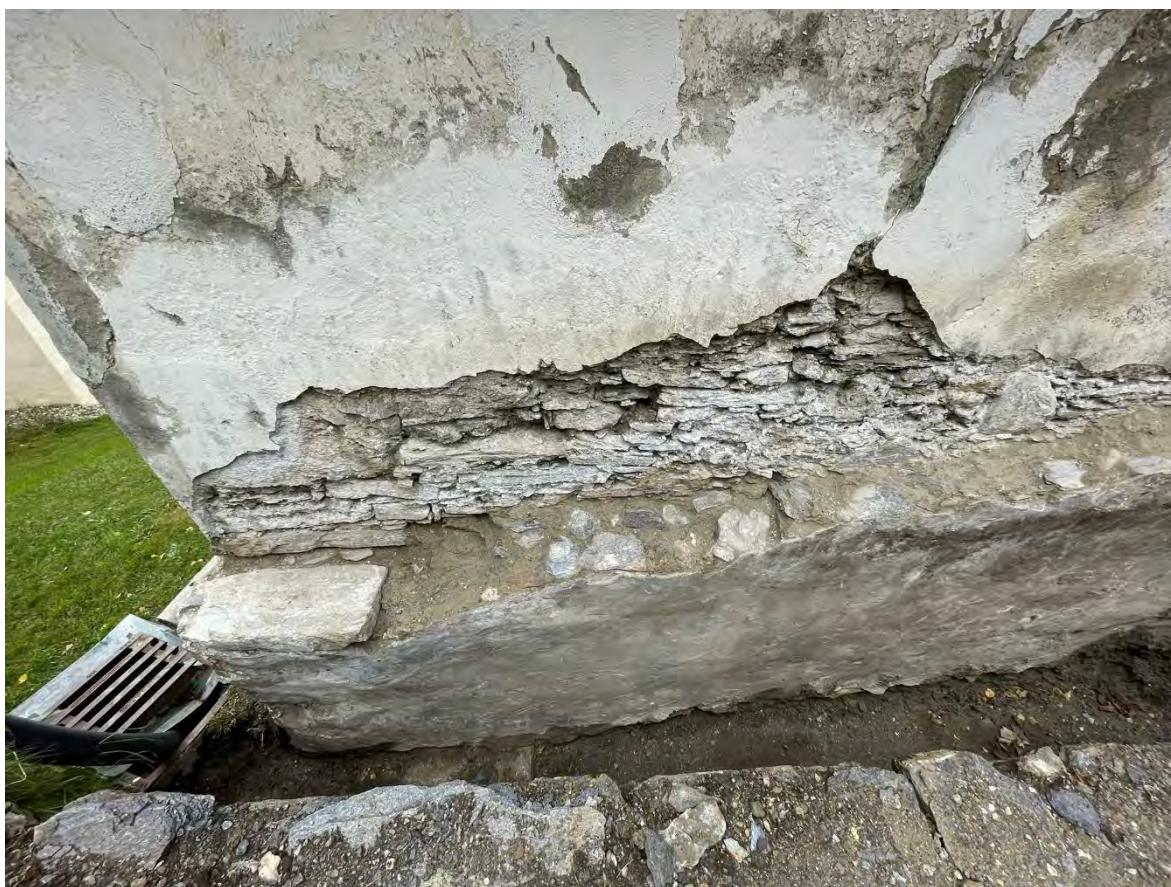
Zementputzabnahme in der Sockelzone

> austretende Salzausblühungen nach Abnahme der Zementverputzung (1968)

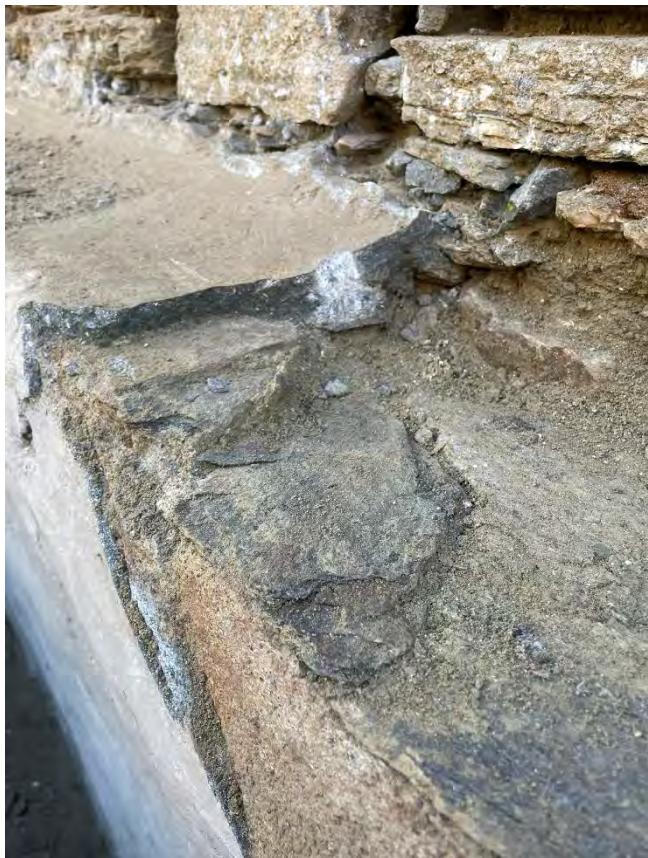
Abnahme des Zementmörtel an der Sockelzone
& Auskratzen des erweichten Setzmörtels aus dem Bruchsteinmauerwerk

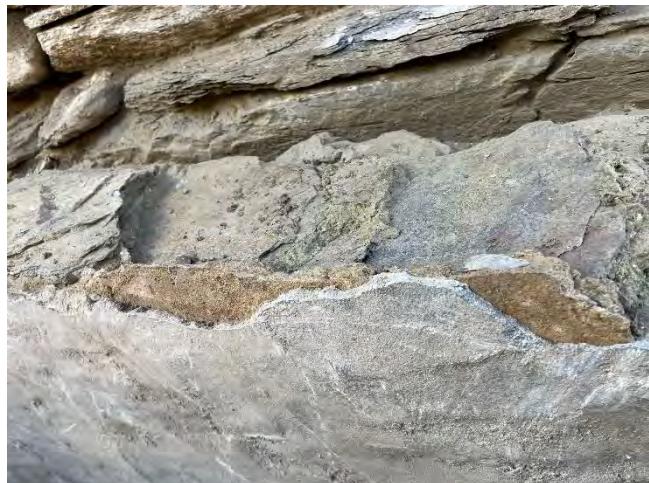
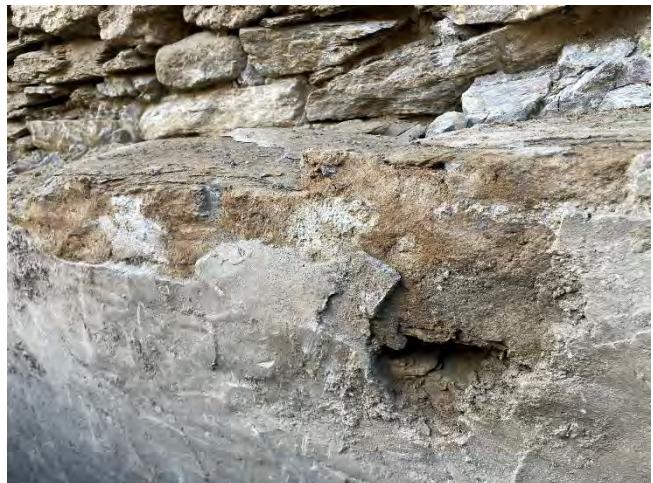
1) geglätteter Romanzementputz von 1886

2) aufgeglätteter Zementmörtel (1968)

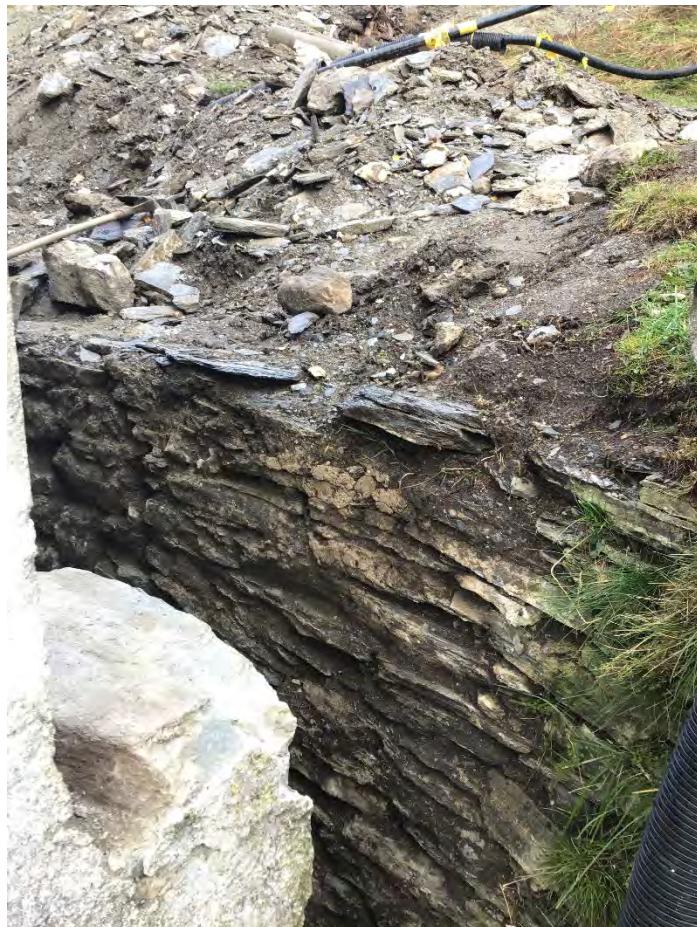
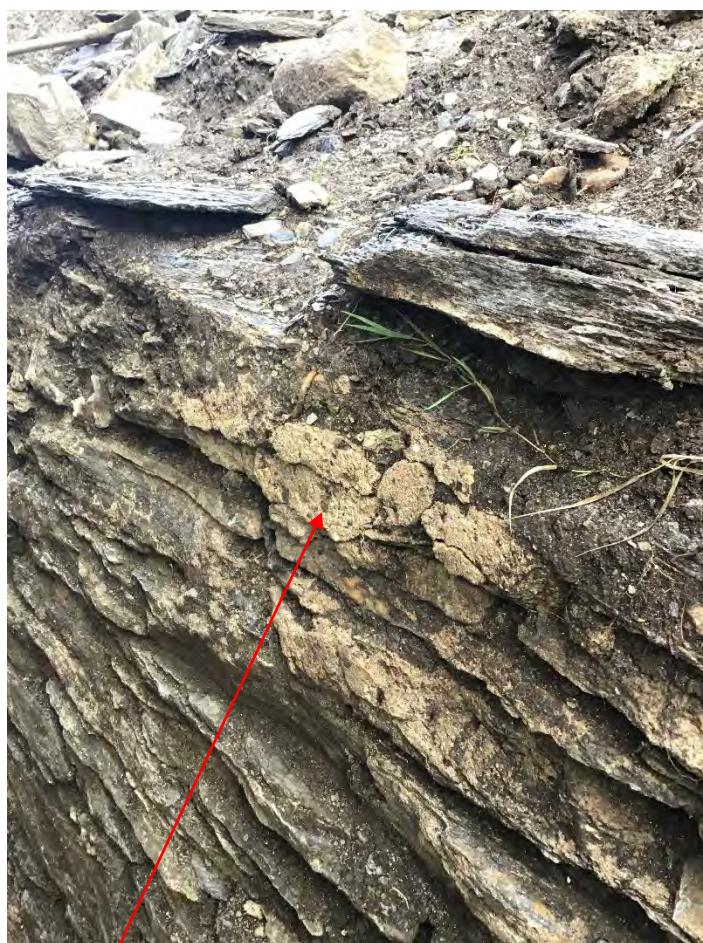
Romanzementmörtel (1886)

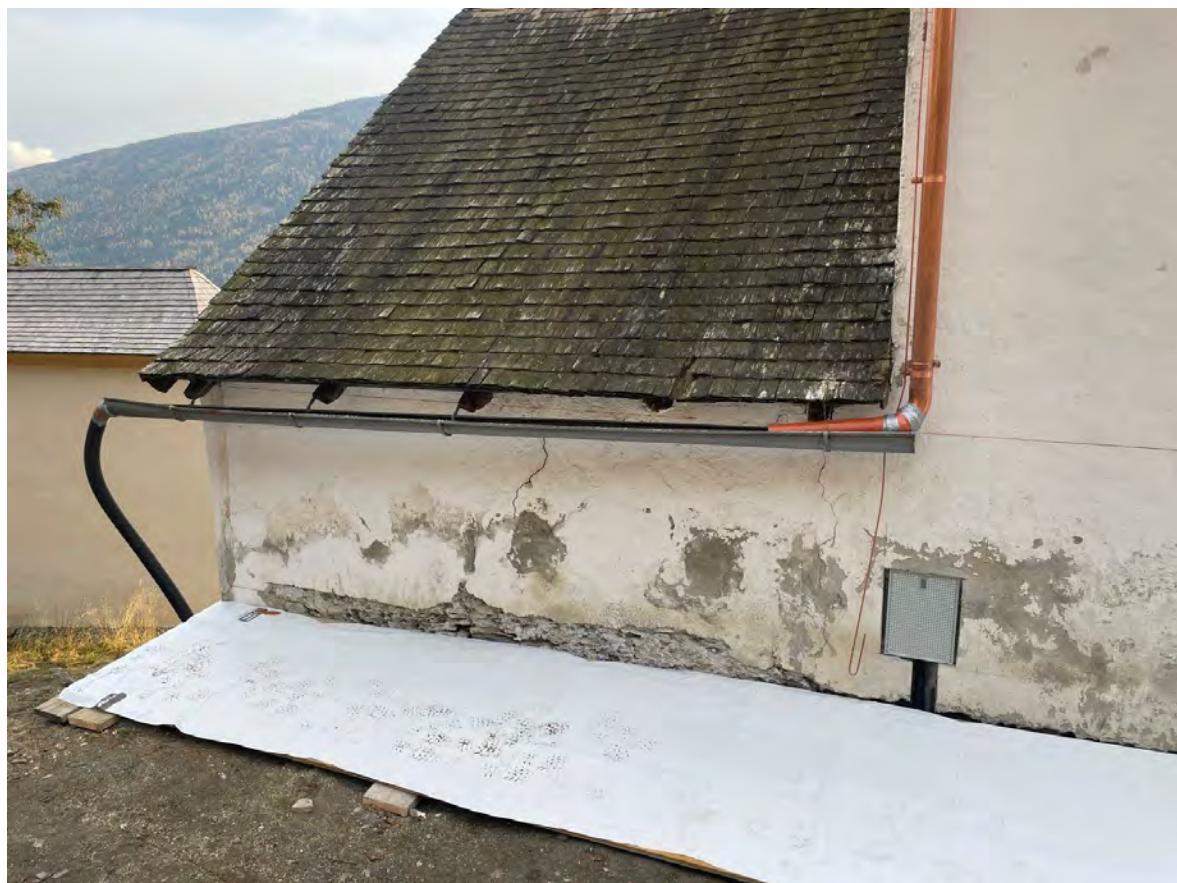
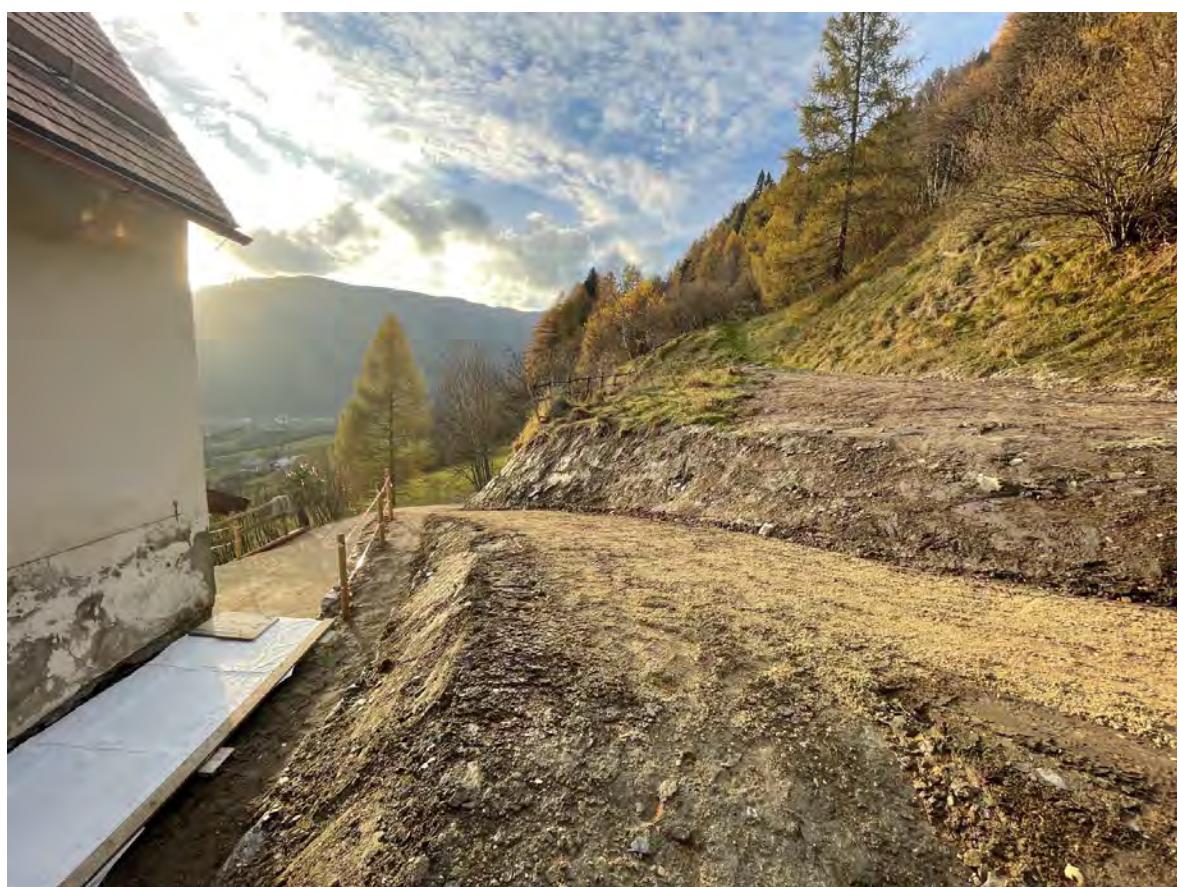
Provisorische, hölzerne Schutzabdeckung des Entlüftungsgrabens für die Wintermonate

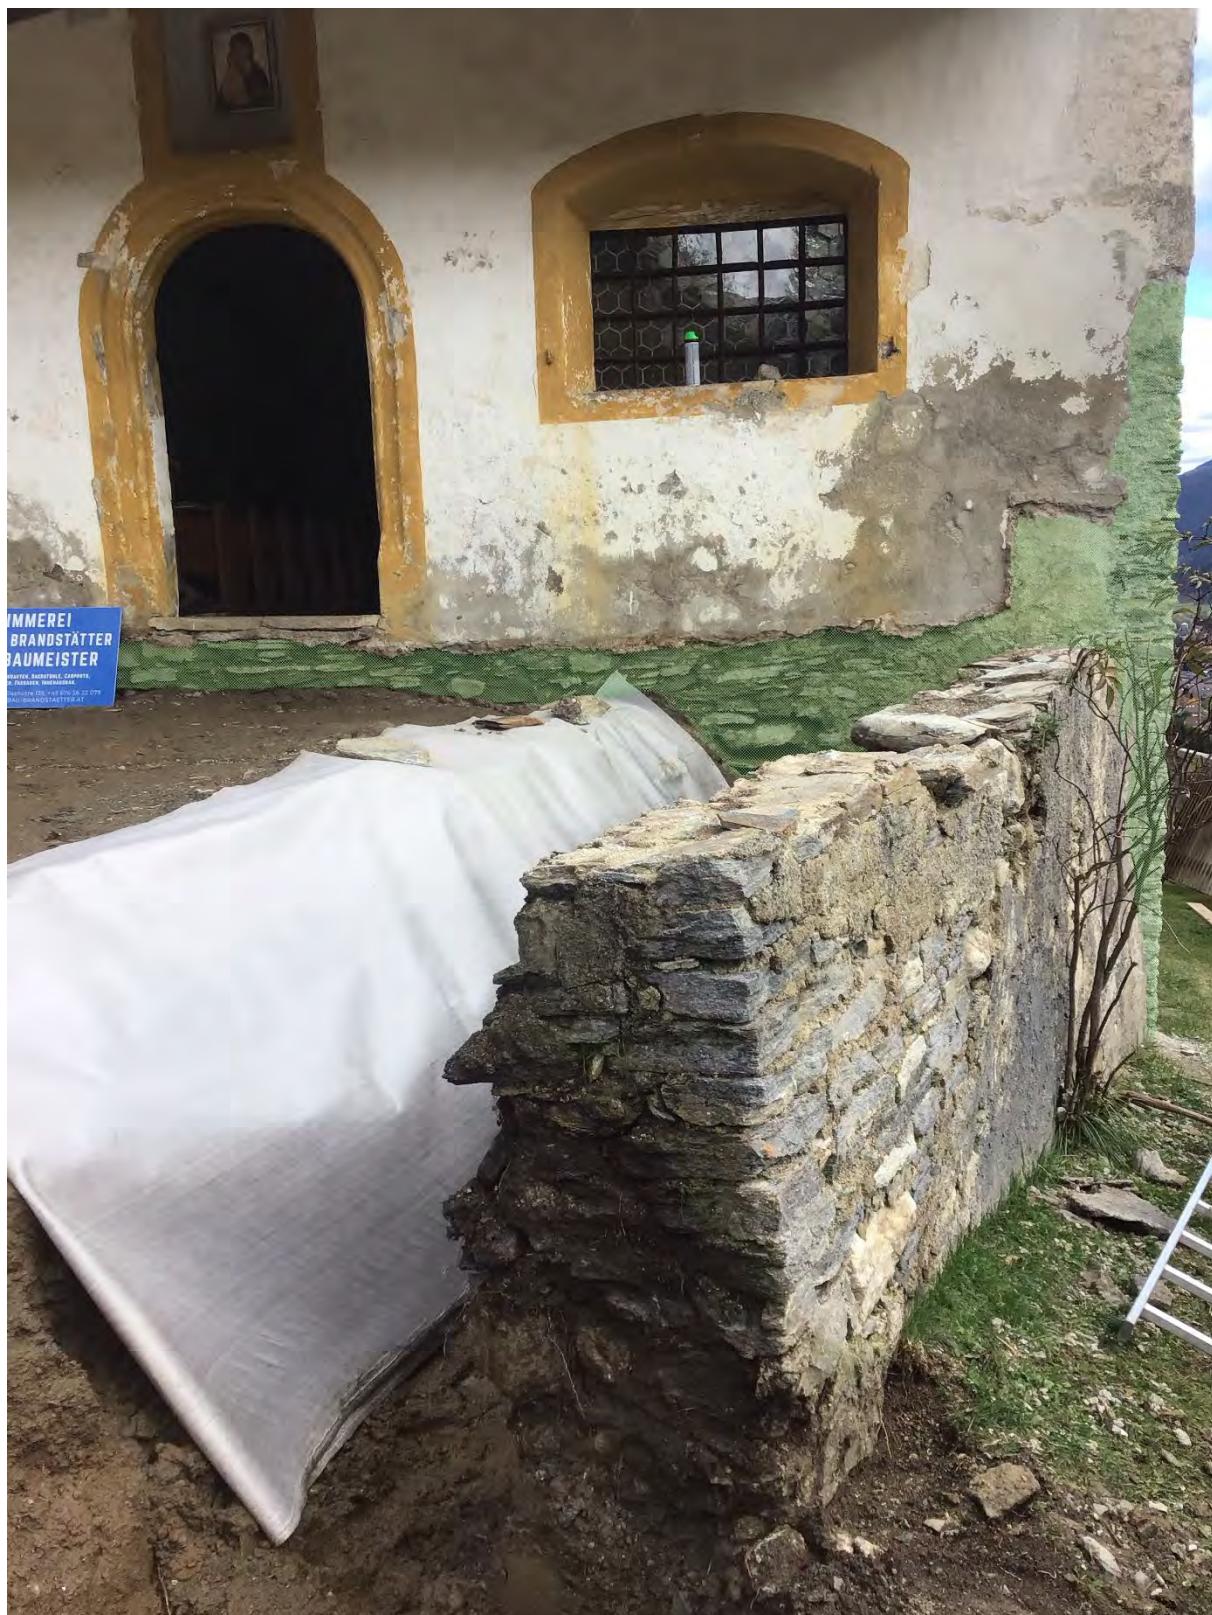
Kartierung Architekturoberflächen
1c) Eingangsbereich West

Bruchsteinmauerwerk Errichtung
Zementmörtelüberputzung 1964

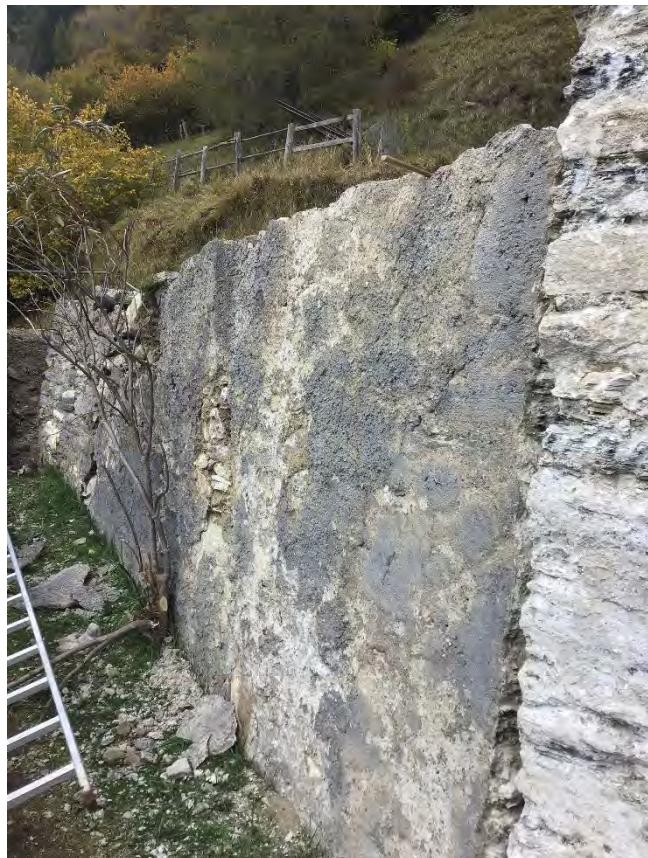
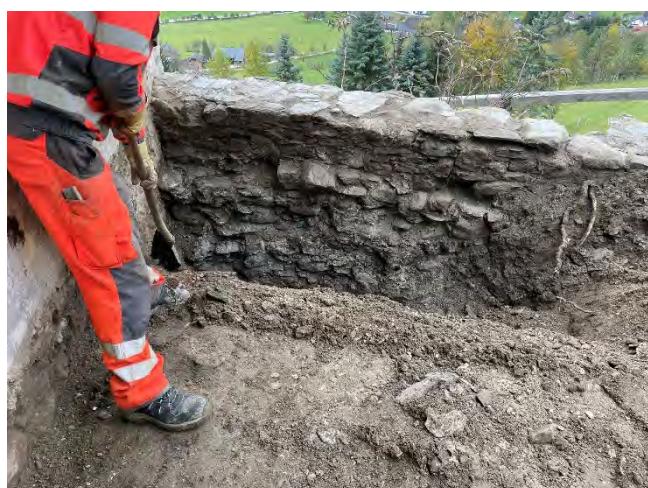
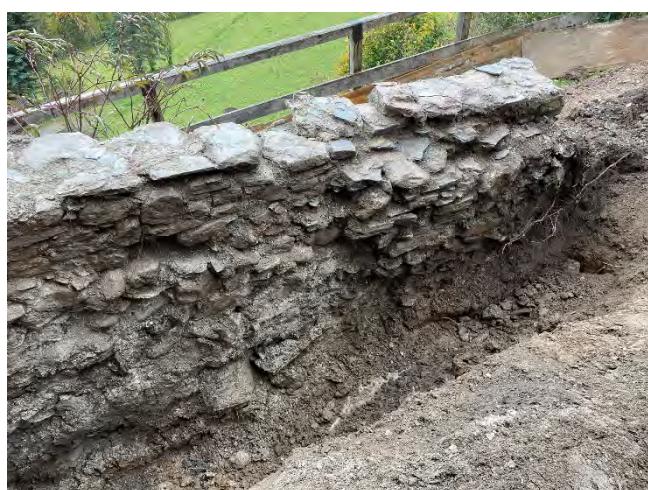
Barocke Putzglättung des ersten Lagenputzes (1650)

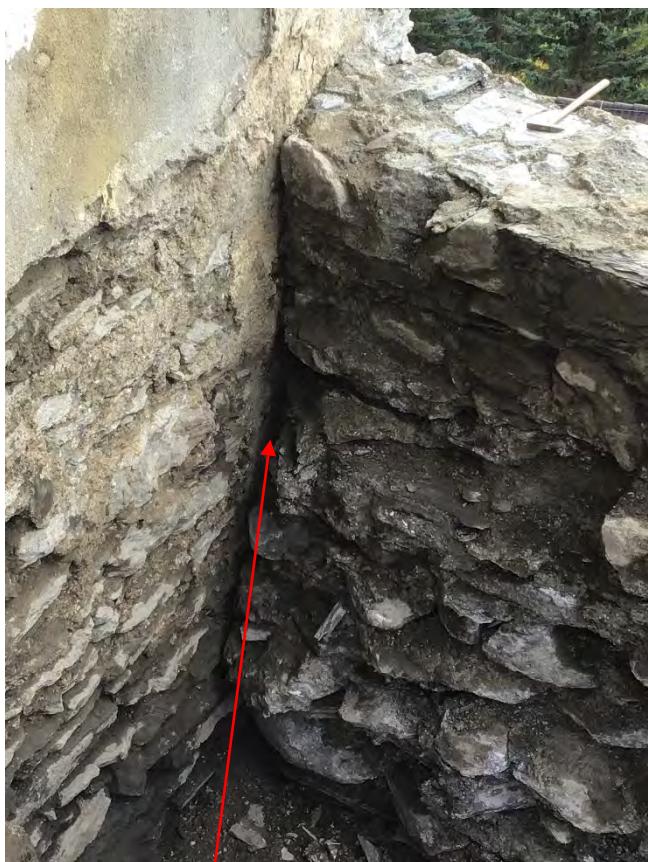
angesetzte Bruchsteinmauer

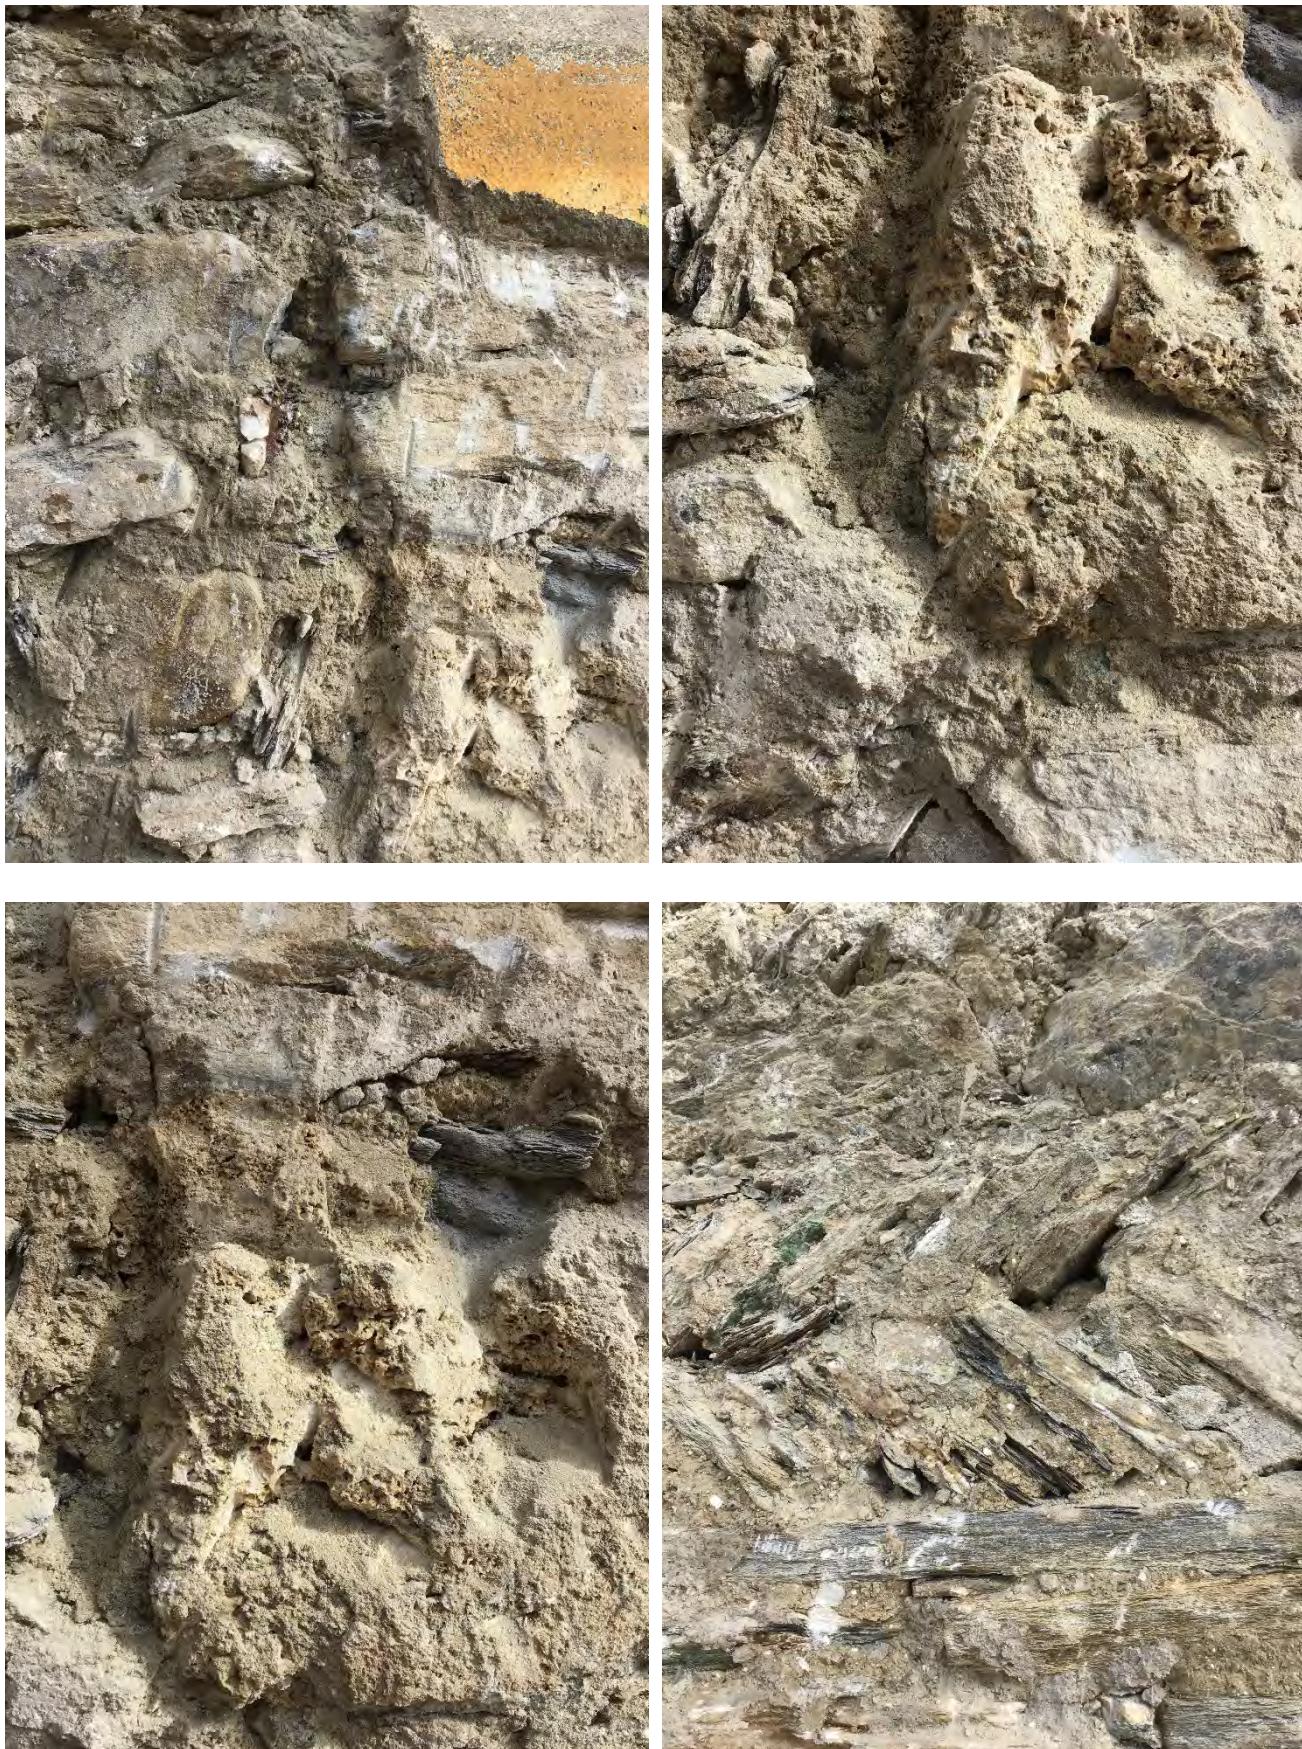
Detailansichten Südfassade
> sämtliche zeitlichen Putzglättungen wurden 1968 entfernt
