Filialkirche St. Ägidius | St. Michael im Lungau, Land Salzburg

DOKUMENTATION über BAULICHE und KONSERVATORISCHE MASSNAHMEN

1. BAUETAPPE - SANIERUNGSMASSNAHMEN 2024

Filialkirche St. Ägidius
Ortsteil Höf | 5582 St. Michael im Lungau

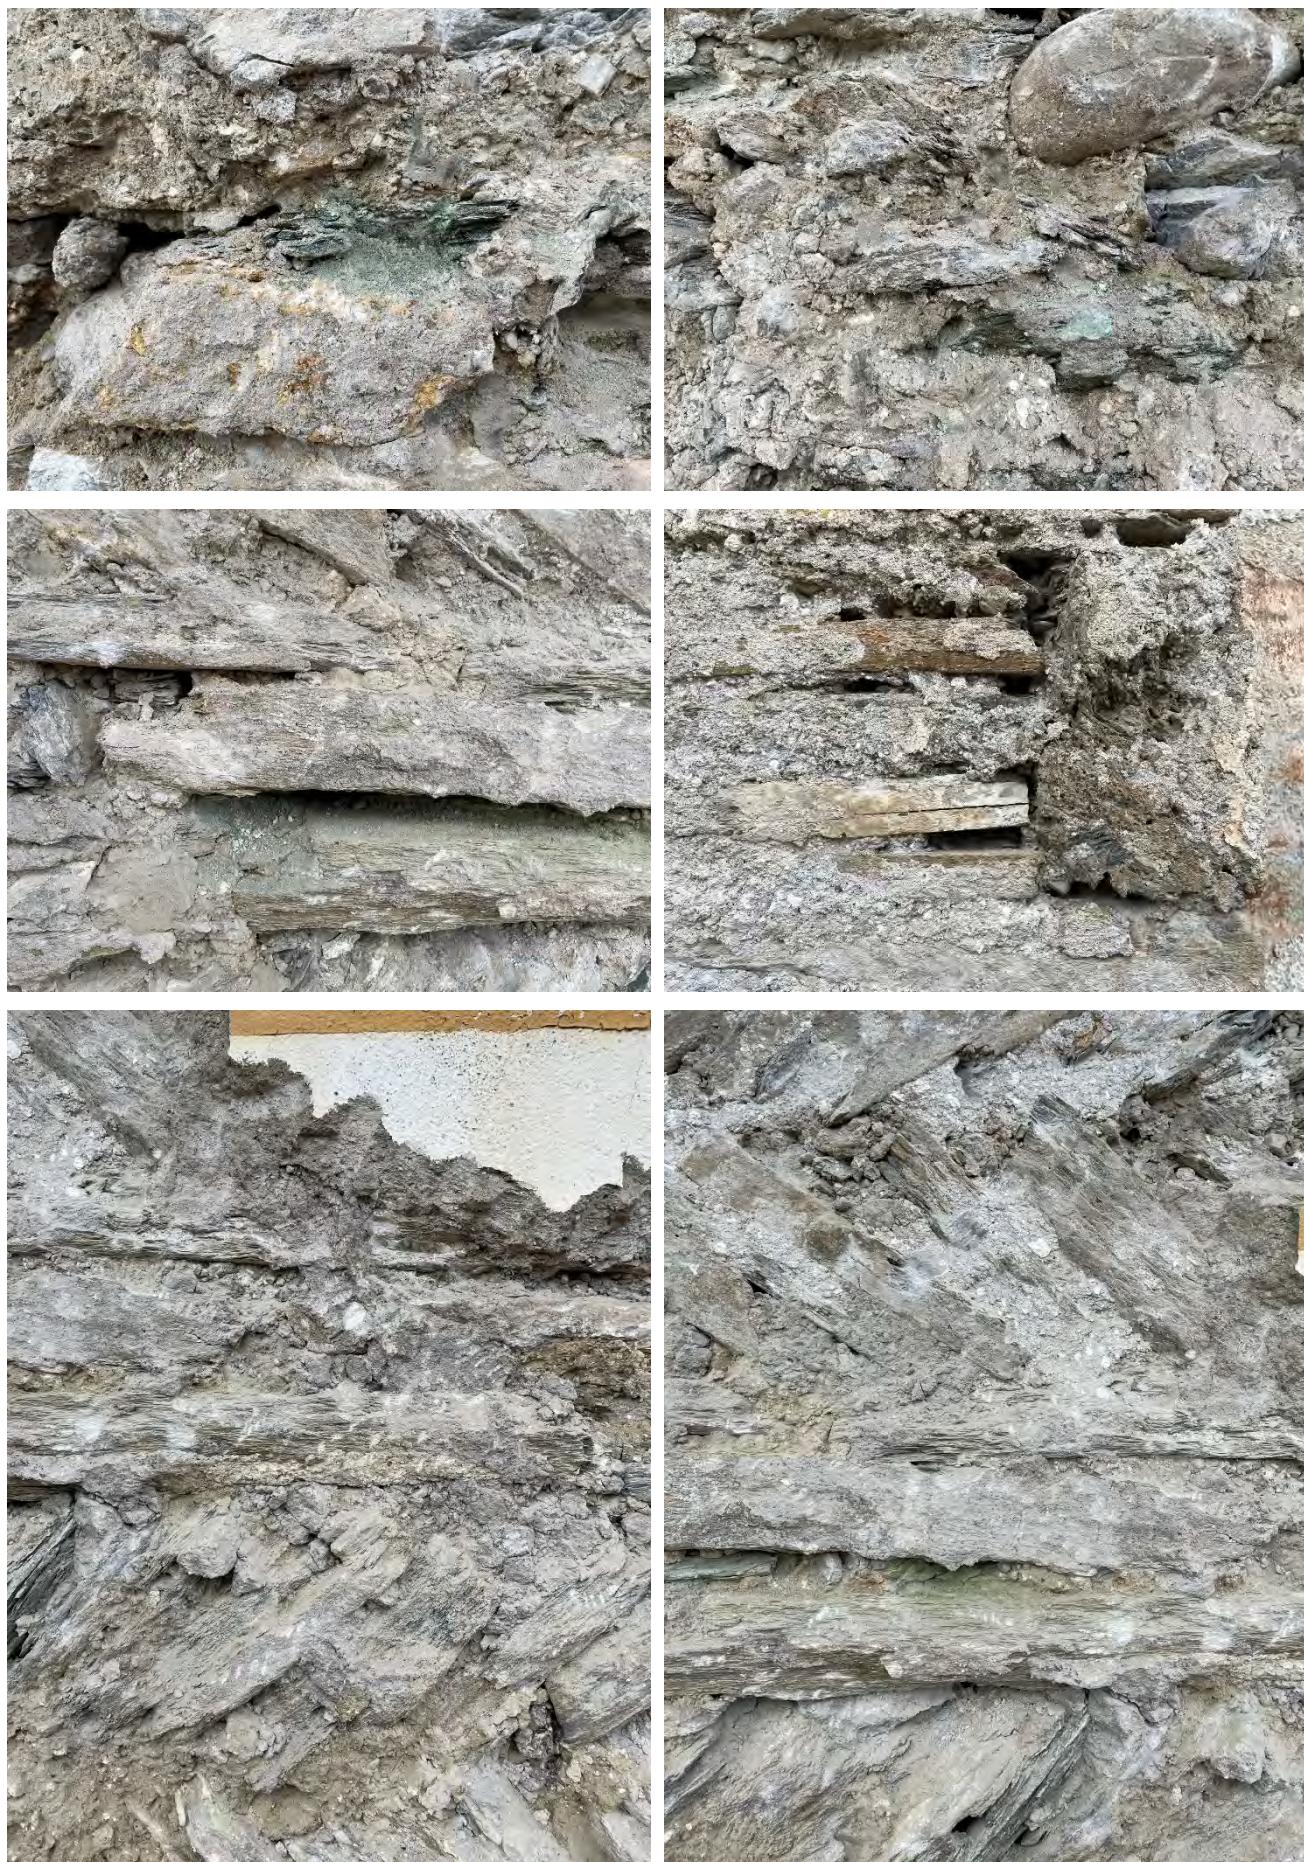
Detailansichten Südfassade

> Zementverputzungen – 1968 ausgeschlagener, originaler Setzmörtel aus der Erbauungszeit

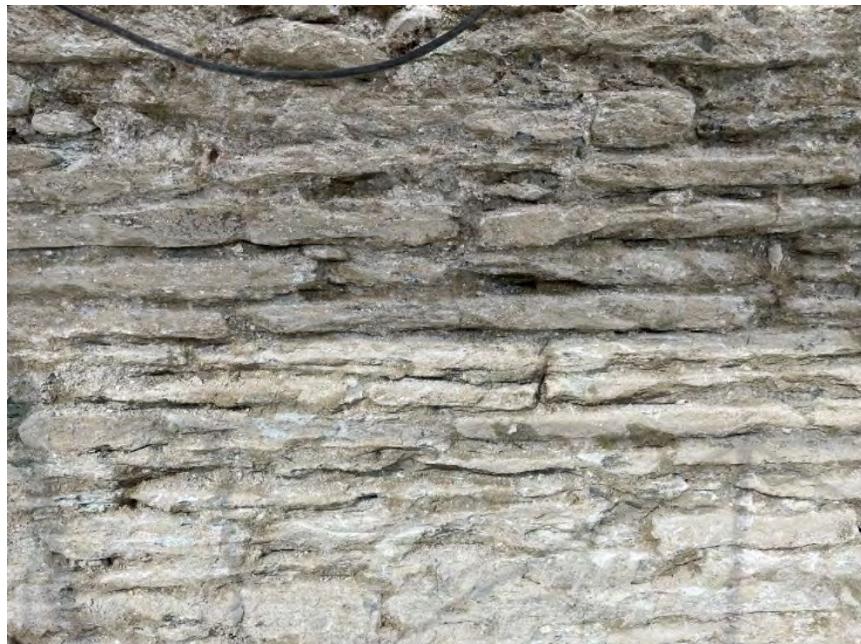
Entfernung des Zementmörtels (1968) aus dem Setzmörtel aus der Erbauungszeit

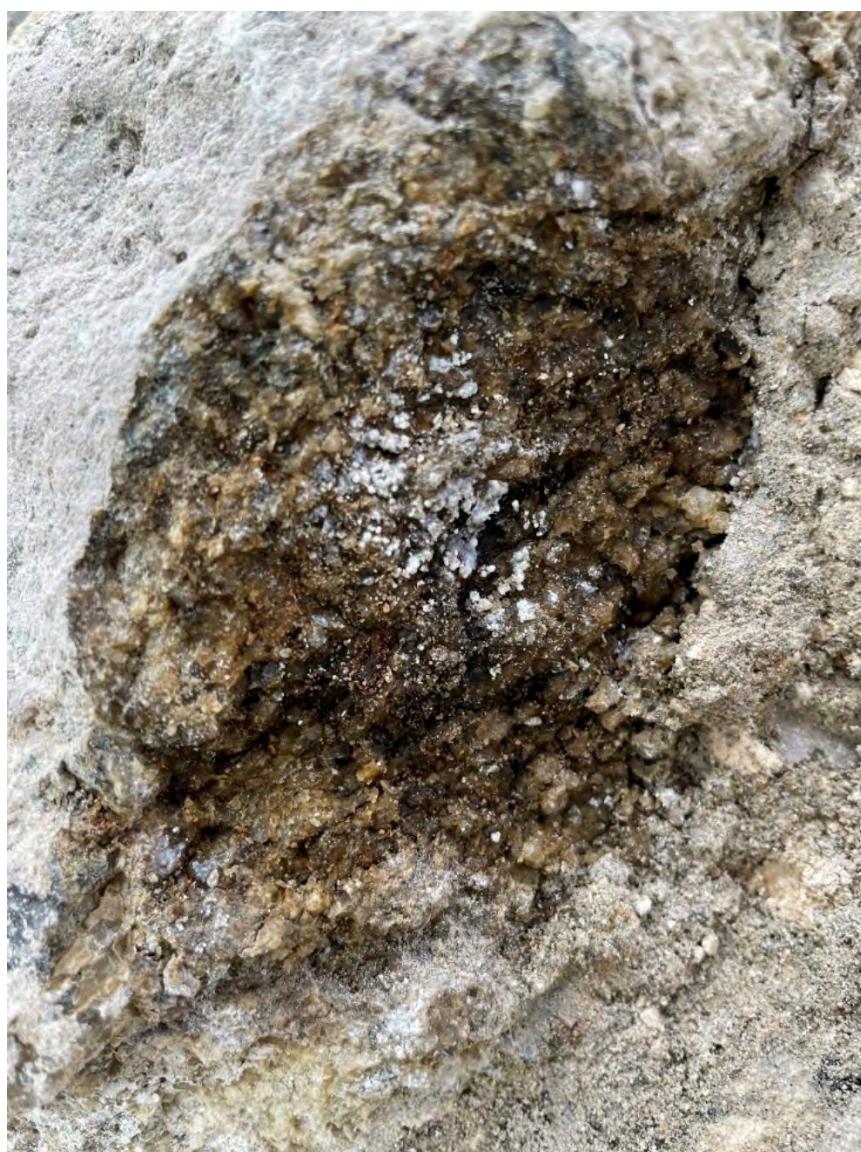
Detailaufnahme Südfassade

> nach der Entfernung des Zementmörtels sofortiger Austritt von Salz an der Oberfläche

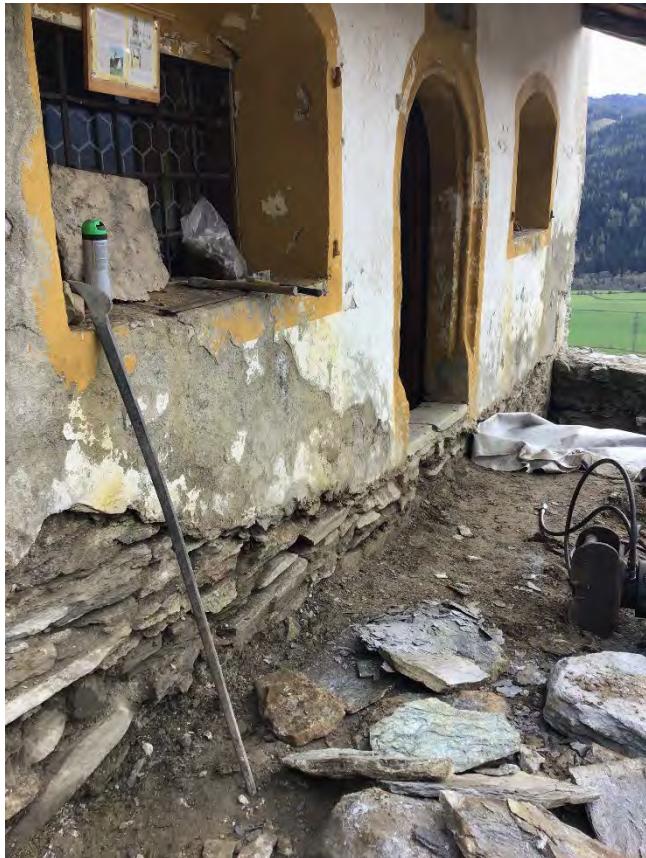
Grabungsarbeiten für die Drainagierung der Westseite

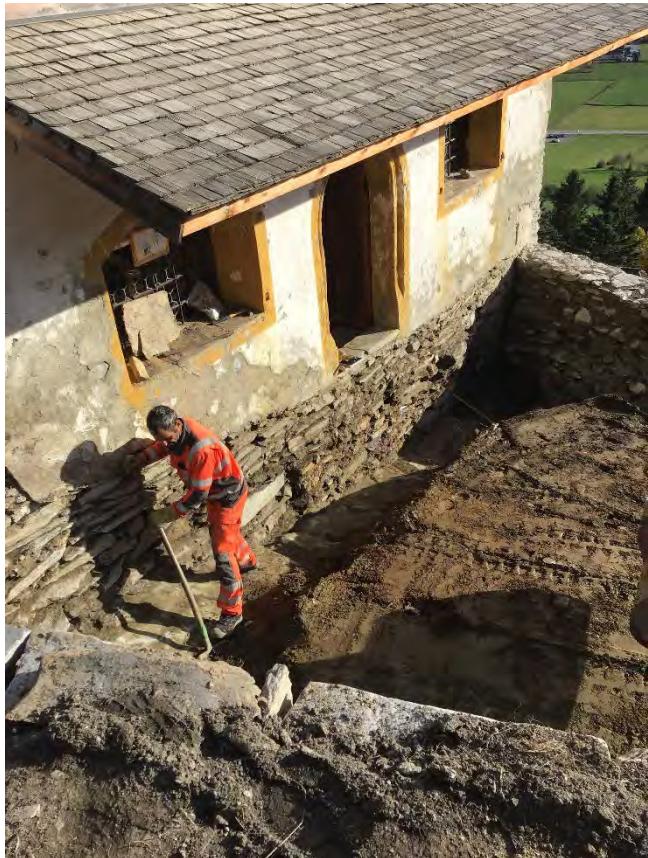
nach Abnahme des Erdreiches
> vorspringende Felsanlage am Kirchenfundament

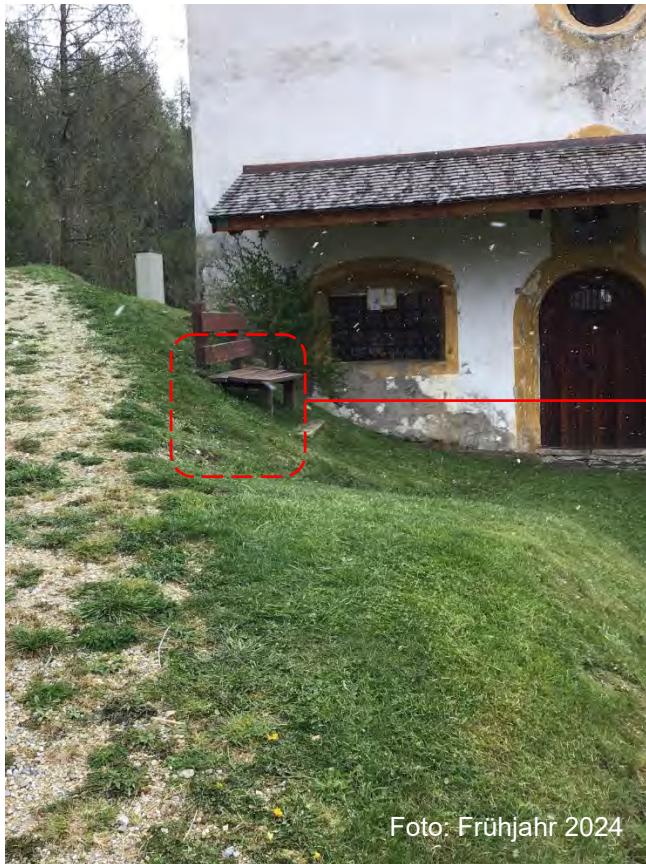
Foto: Frühjahr 2024

Grabungsarbeiten für die Drainagierung der Westseite

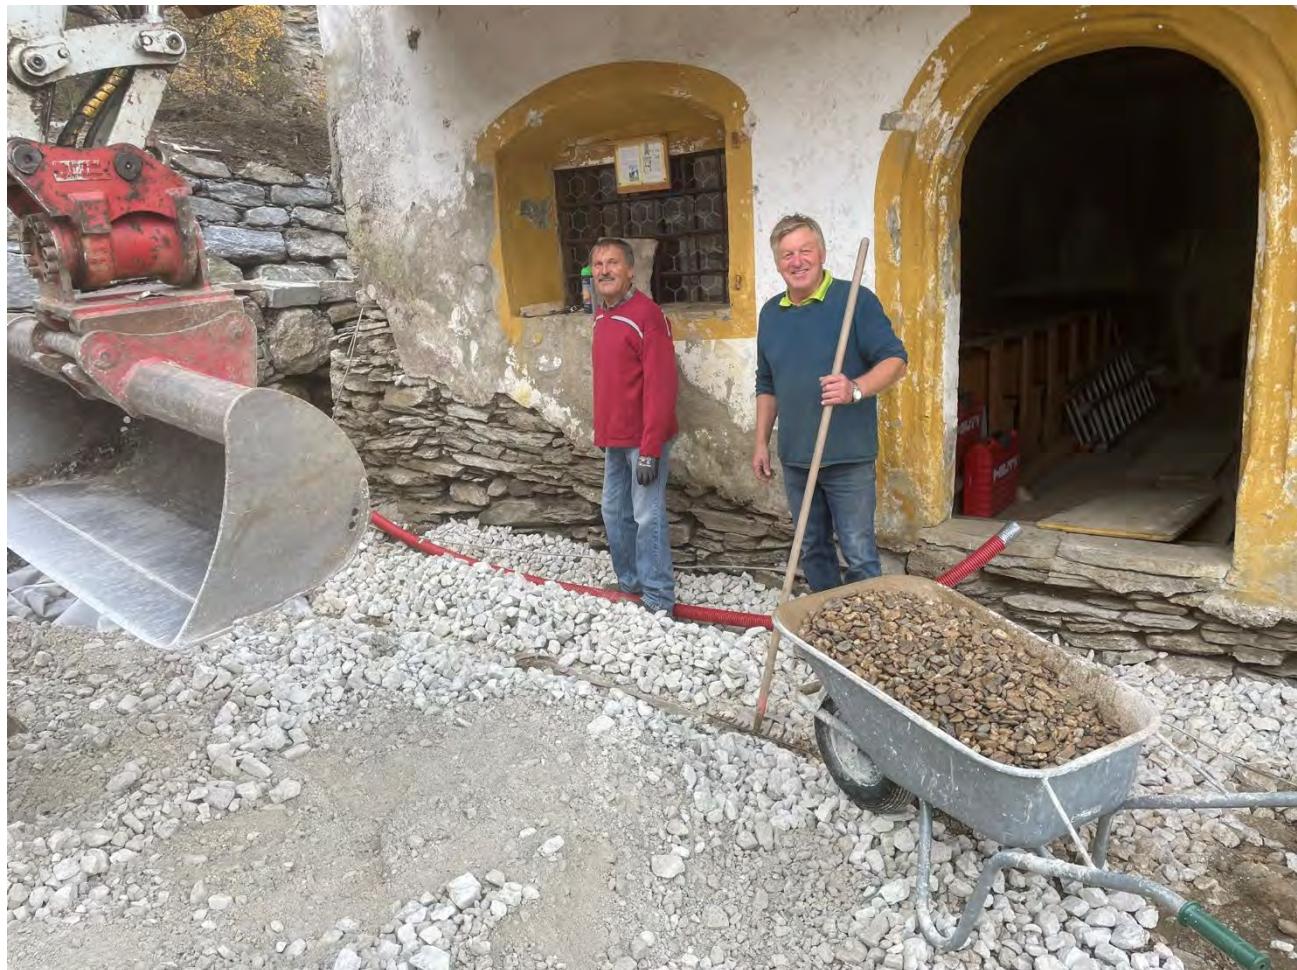
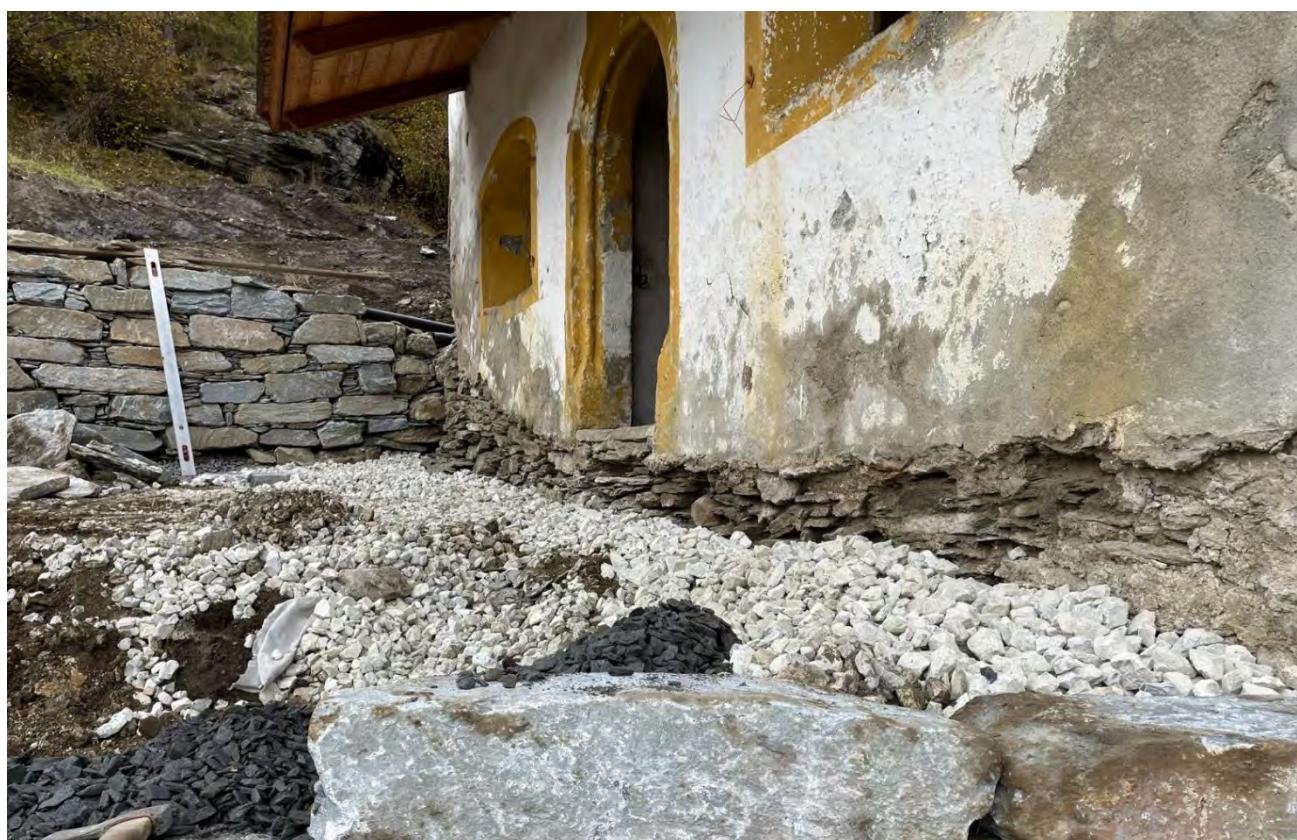
> Schadensbild durch den jahrzehntelangen Feuchtigkeitseintritt (Foto: Oktober 2024)

während der Drainagierungsarbeiten

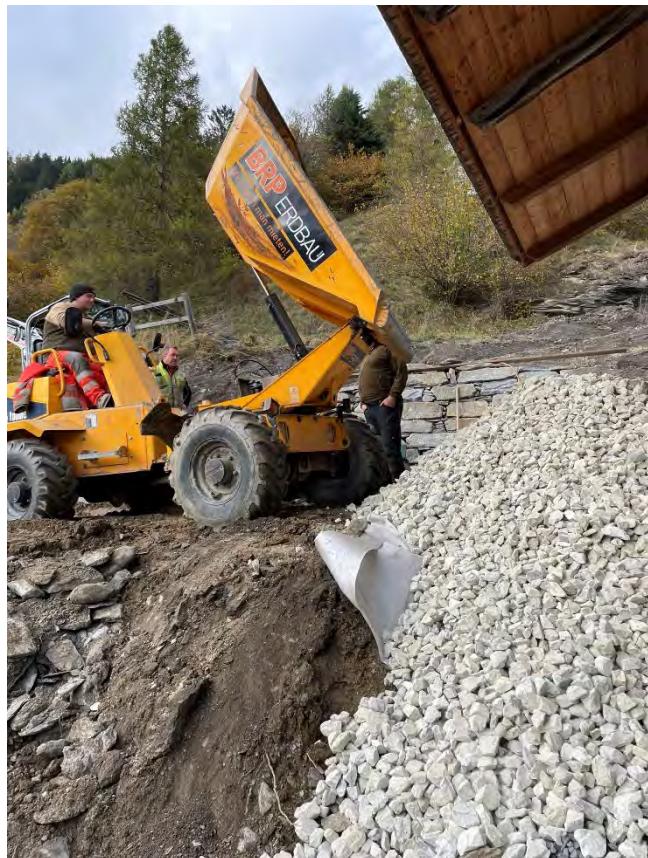
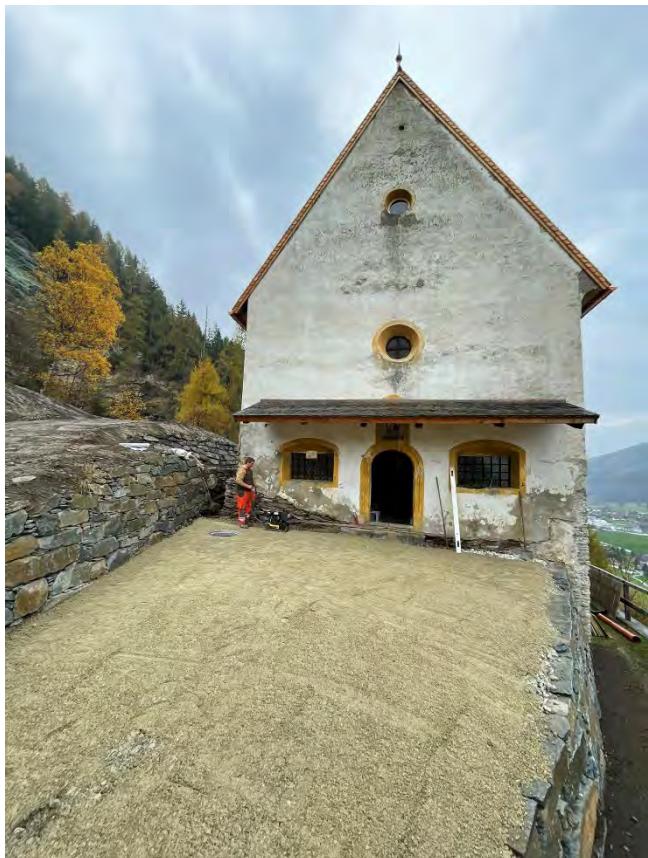
Fundamentauflager für die Trockenschichtung
mit Hinterfüllung Bruchkornkies 16/32

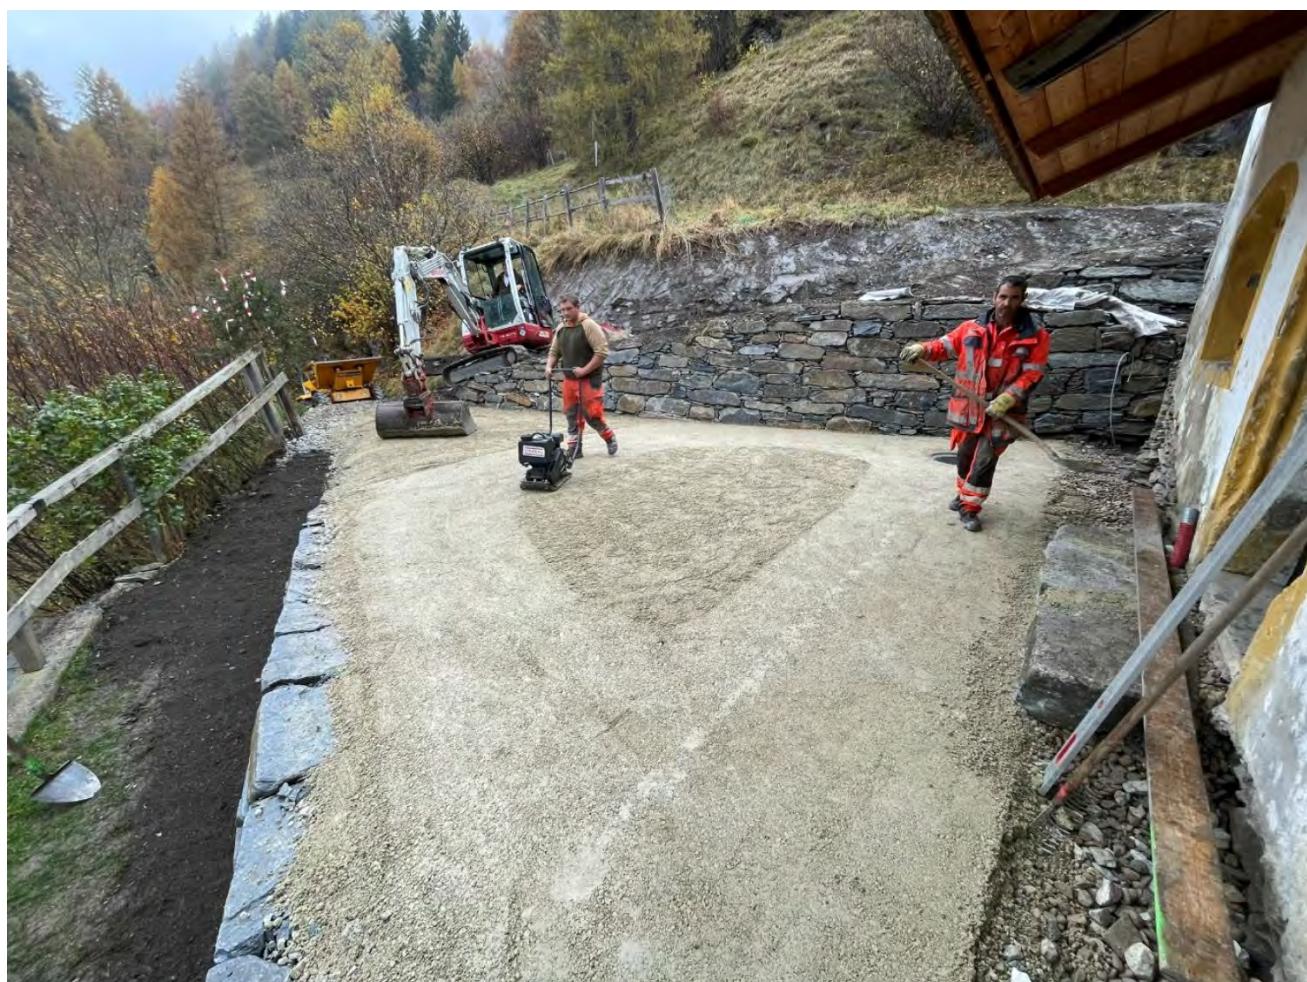
Verdichten des Vorplatzes

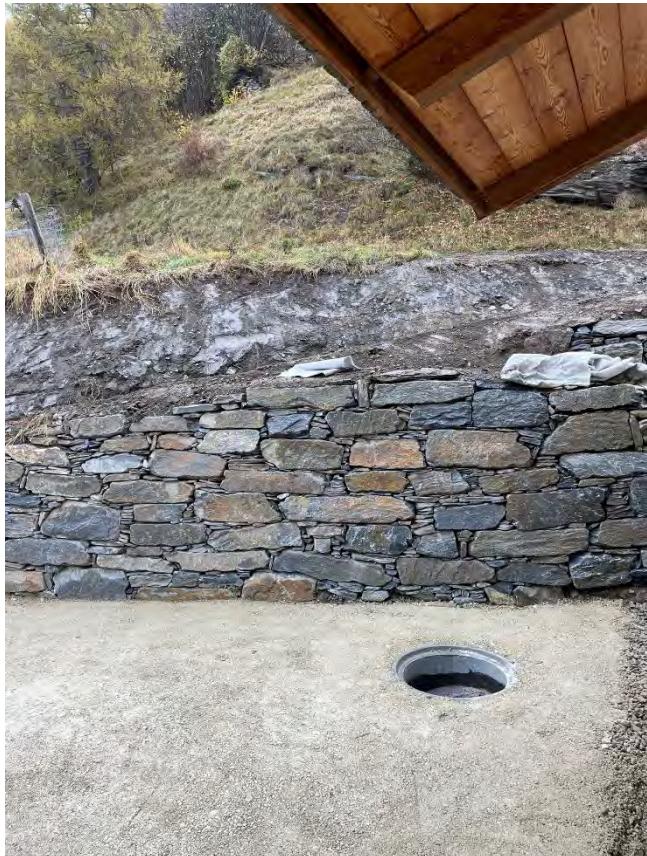
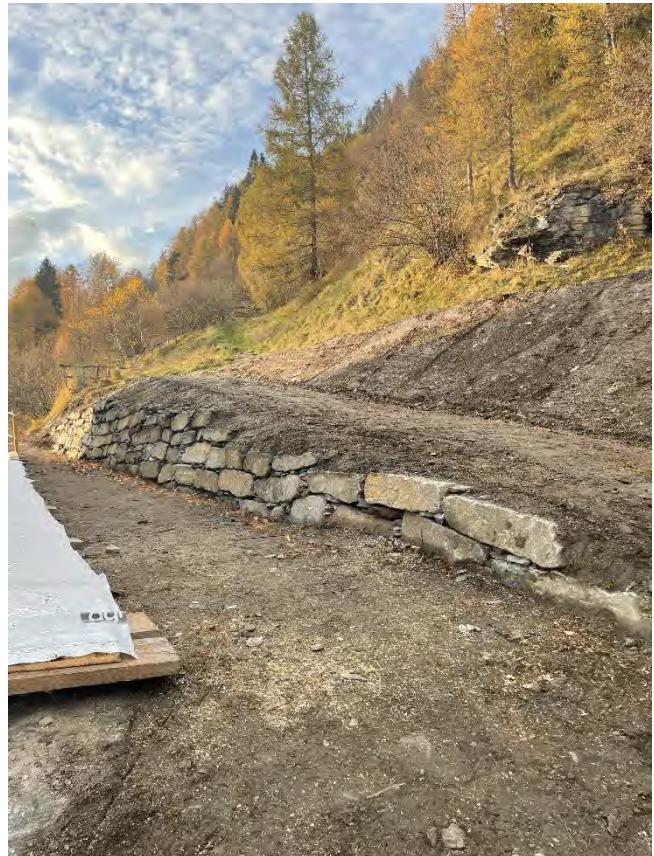
Schachteinlauf Vorplatz

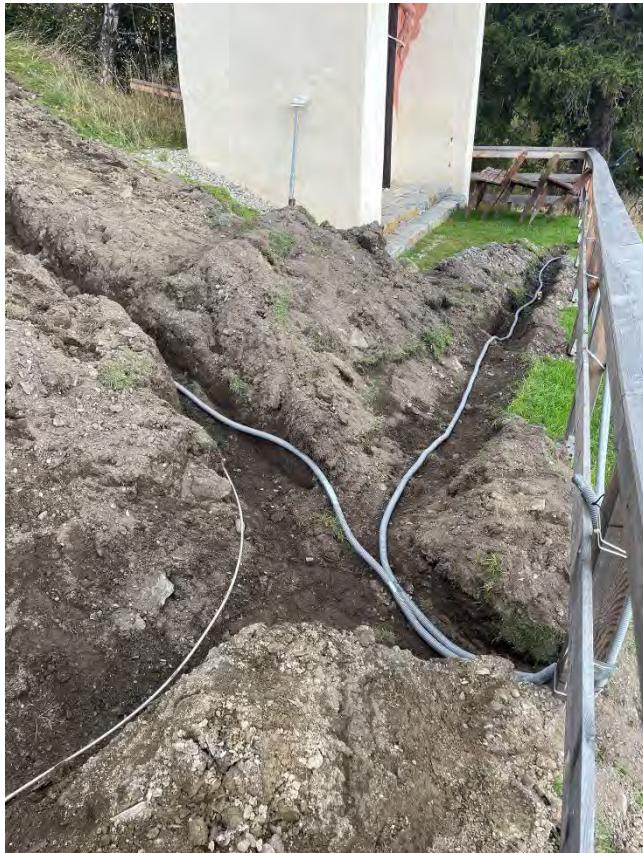
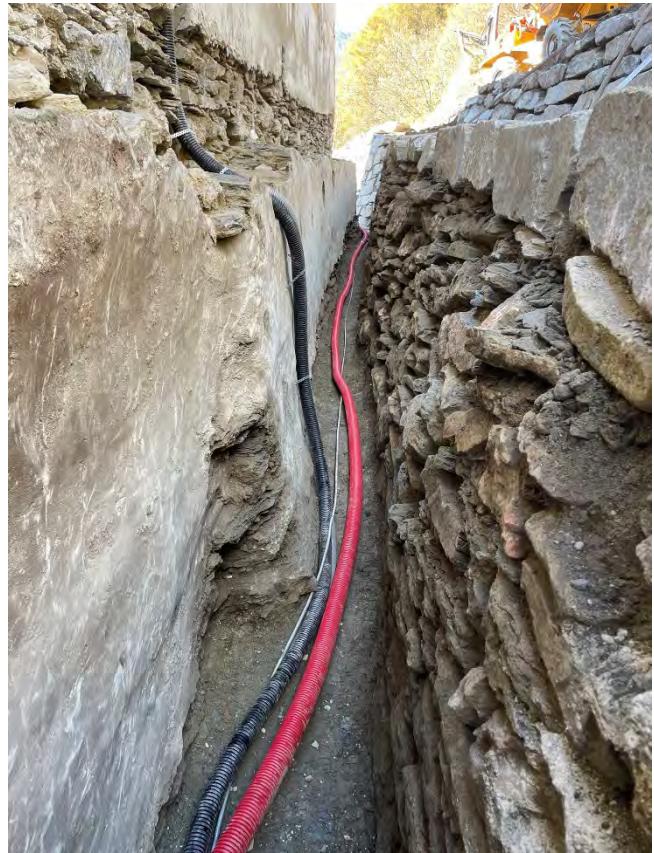
Leerverrohrung - Kabelleitungen für Außenbeleuchtung

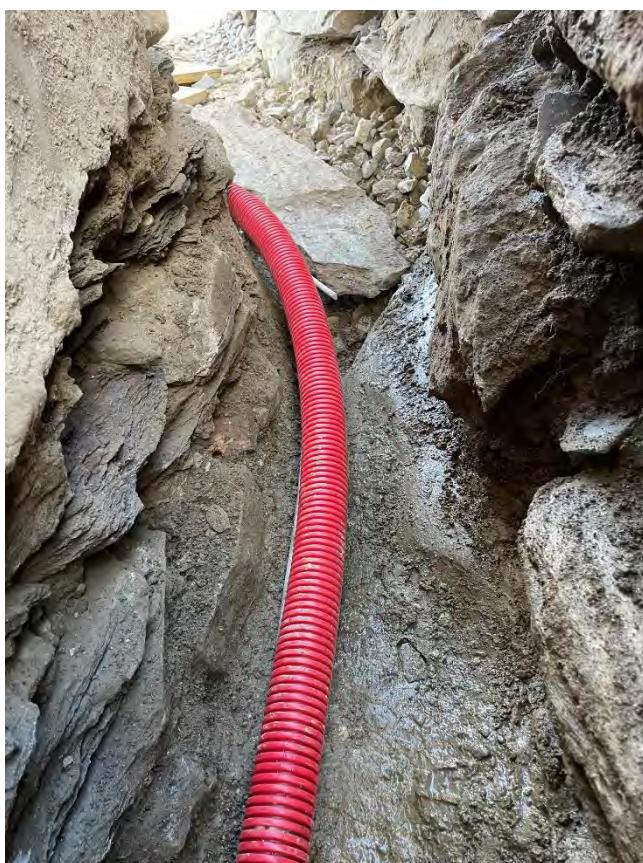
Verrohrung unterhalb der Fundamentzone
> Stromanschluss Sakristei
